## **Brahehus slottsruin**

*Vård- och konserveringsåtgärder*

*Gränna socken i Jönköpings kommun  
Jönköpings län*

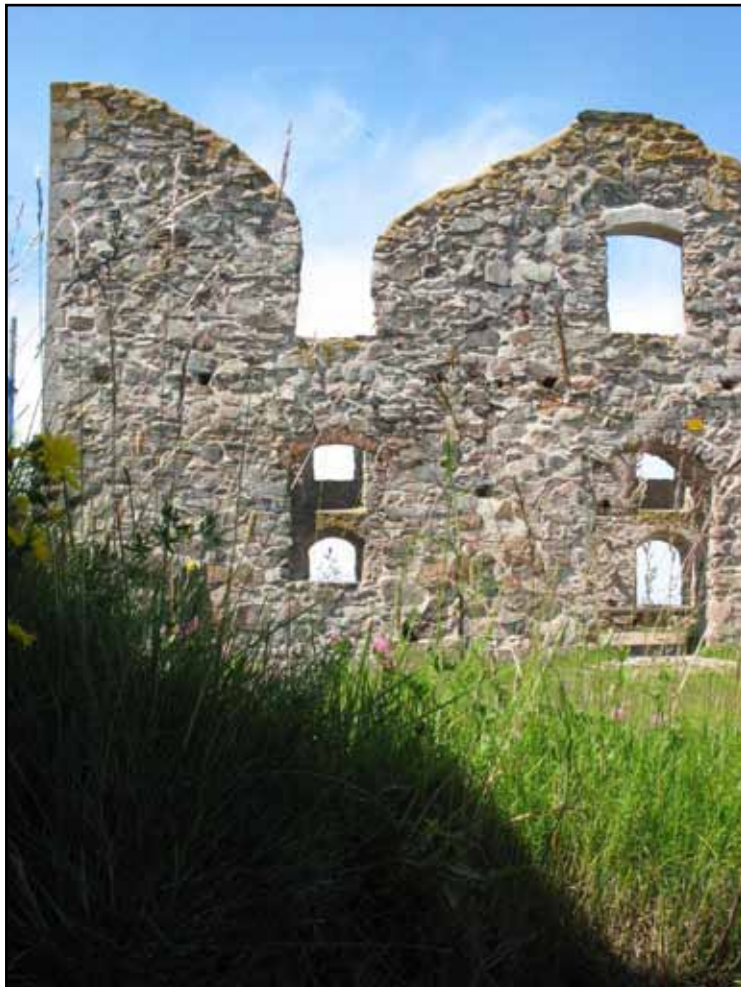
Huvudbyggnadens östra fasad före arbetena.

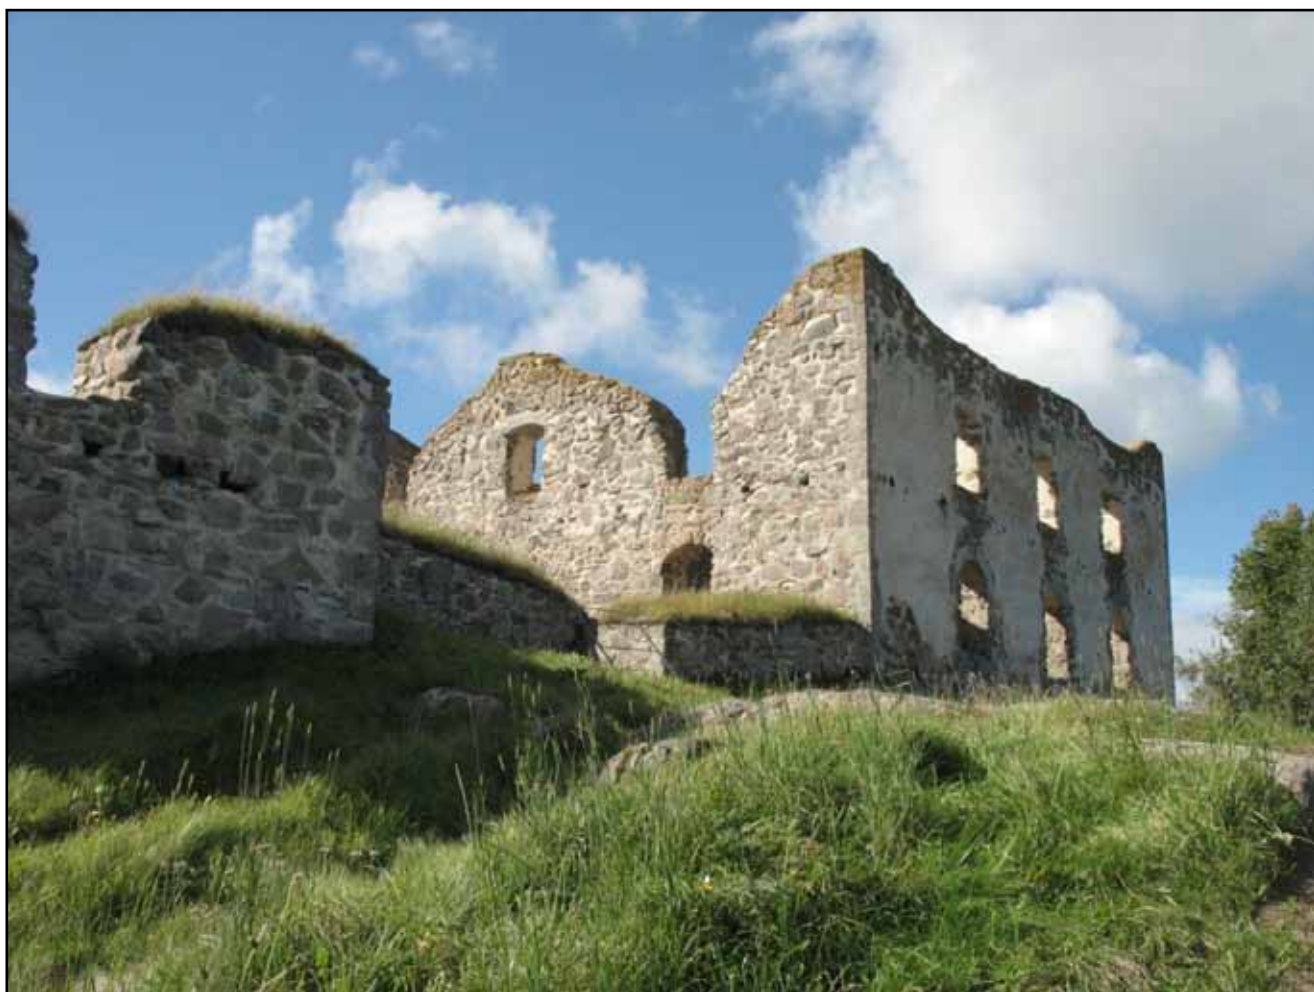
Slottsruinen från nordost efter avslutade arbeten. Borgårdsmurarna har plomberats med kalkbruk och bentonitlera samt täckts med enkla lager grästorv. Nordfasadens originalputs har säkrats.

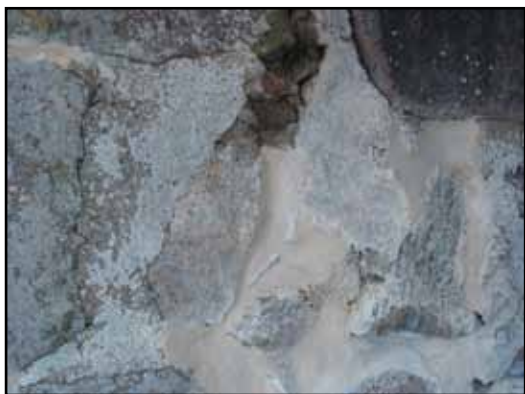
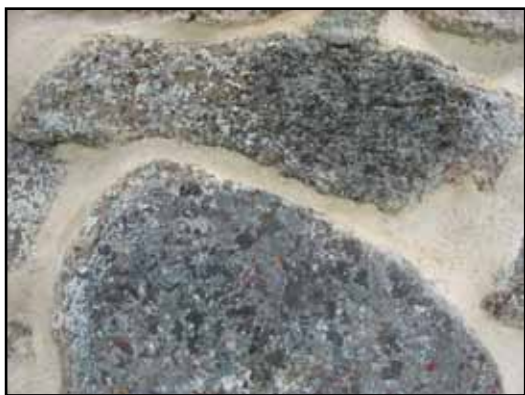
Exempel på omfogningsarbete. Äldre fogar med gott fäste bibehölls.

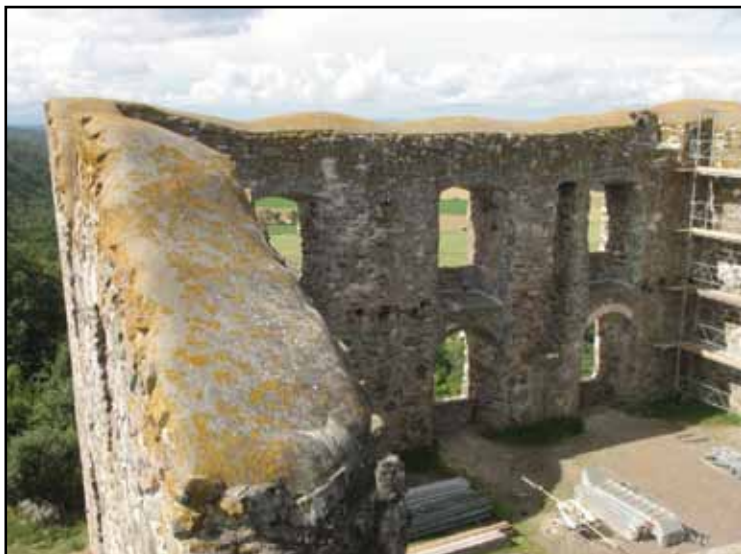
Huvudbyggnadens krönavtäckningar tillkom 1984-1985 och utgörs av cementbruk på gummiassfalt. Dessa är i gott skick så när som på några sprickor, exempelvis i nordöstra hörnet, se bild till höger.

Den befintliga betongavtäckningen på huvudbyggnadens krön behölls. Sprickor bilades upp och lagades med cement. Alla dilatationsfogar försågs med ny väderbeständig mjukfog (SCS9000 SilPruf\* NB).

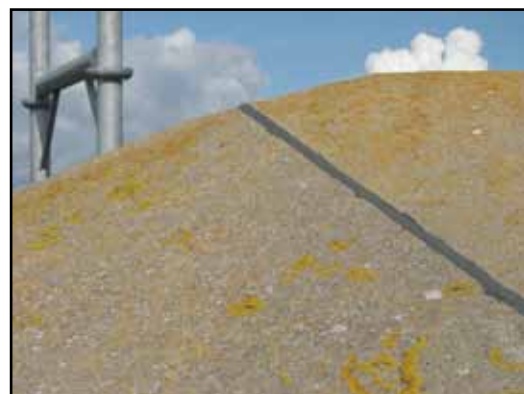
Dilatationsfog tätad med väderbeständig mjukfog.

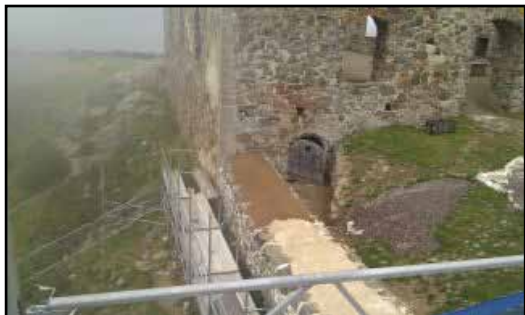
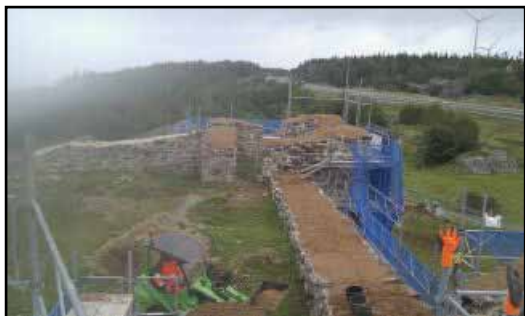
Plombering av borggårdsmurarnas krön med bentonitlera ovanpå bruksavjämning med kalkbruk. Foto: Magnus Ekenäs, Svevia.

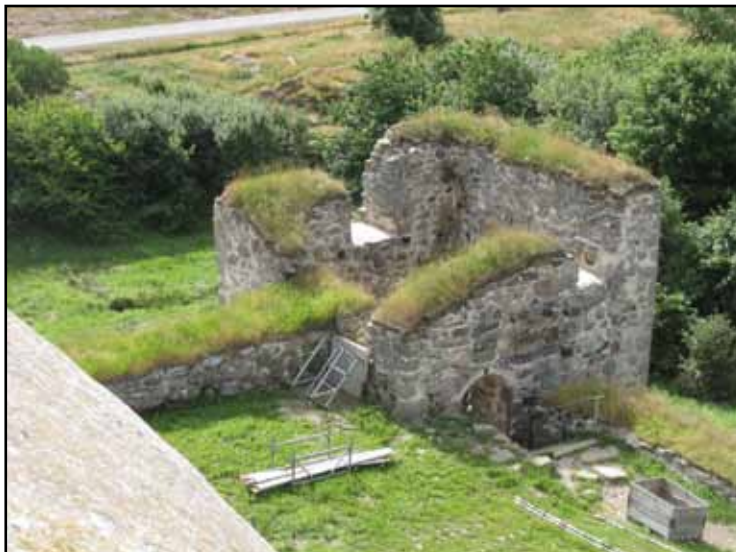
Ovanpå bentonitleran lades slutligen tätvuxen grästorv.

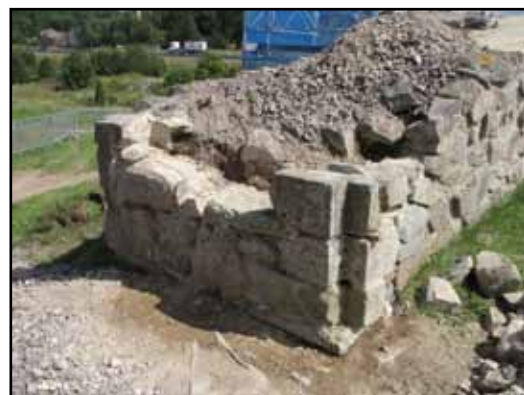
Östra sidan av portomfattningen till borggårdsentrén murades om på grund av en sättning.

Östra sidan av ingången med huggen sten murades om på grund av sättningen.

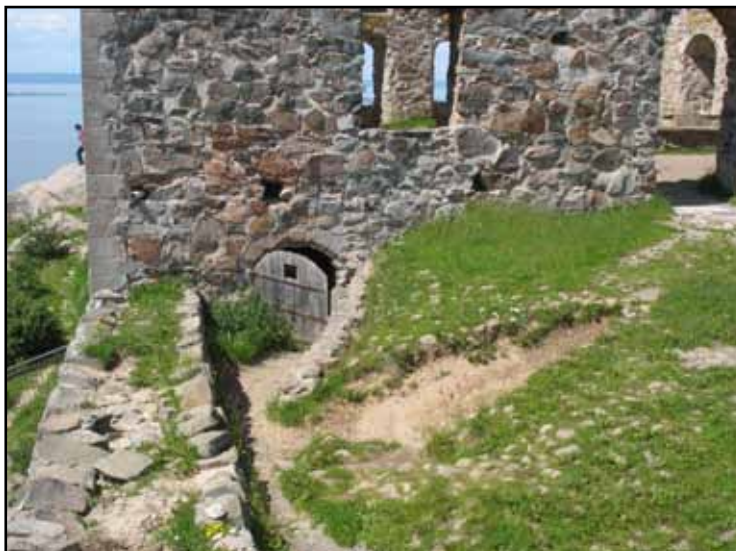
Sydvästra hörnet av borggården före arbetena. Södra borggårdsmuren har en nedbruten murkärna i sin övre del och saknar avtäckning. Stenläggningen är bitvis bortspolad och kullerstenar har försvunnit.

Denna mur var i sämst kondition av dem i förborgen. Vid friläggning av krönets inre visade sig murkärnan helt sakna fasthet hela vägen ned. Allt kalkbruk var utlakat och det var framförallt befintliga fogar av cementhaltigt bruk som höll samman muren. De översta skiften hade kalvat inåt, ned i den bortröderade krönavtäckningen. De översta två-tre skiften murades om med en ny murkärna. På utsidan byttes därutöver de fogar som var skadade. Invid anslutningen mot huvudbyggnaden drogs ett dräneringsrör

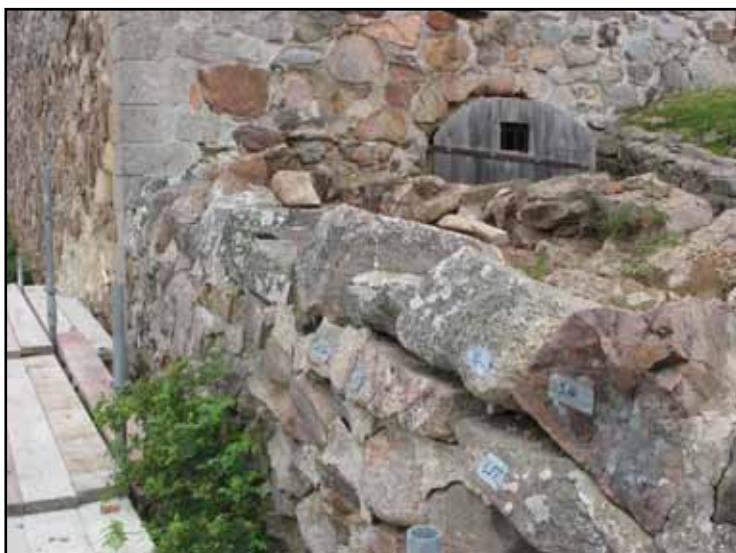
Stenarna i södra borggårdsmuren övre skift uppmärkta inför demontering och återuppmurning.

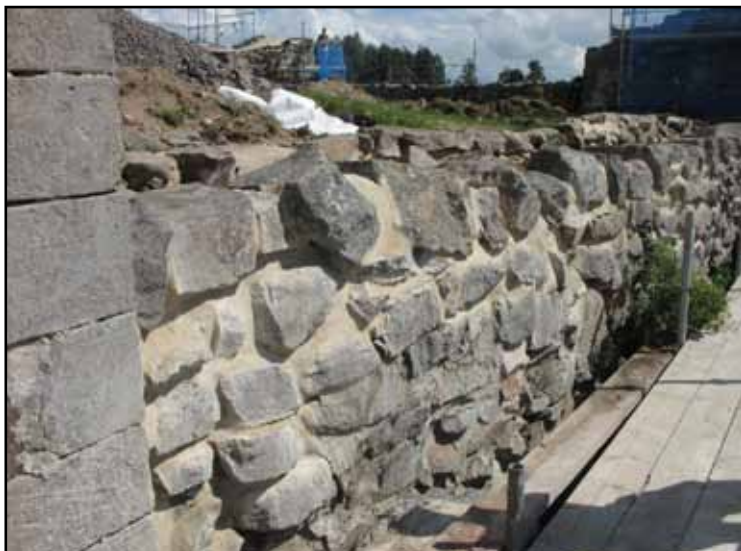
Övre delen av yttre skalmuren på södra borggårdsmuren åtgärdad genom nedplockning och återuppmurning.

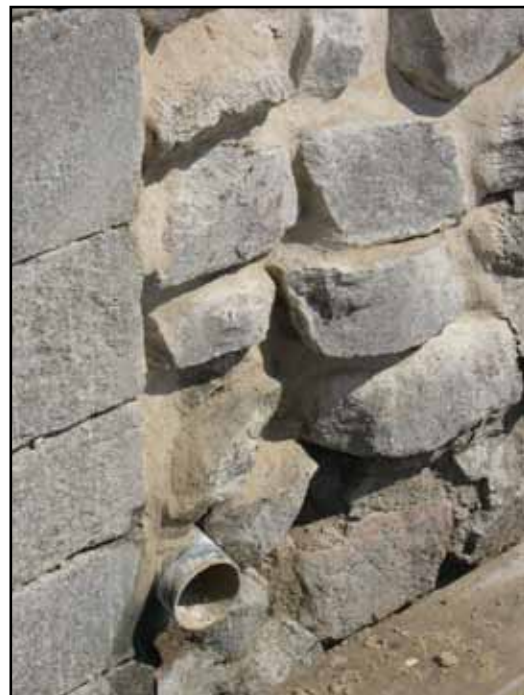
Dräneringsrör av segjärn inlagt i mötet mellan södra borggårdsmuren och huvudbyggnaden.

av svart segjärn genom muren, i nivå med marken vid källardörren. Här rinner stora mängder vatten ned från borggården och in i källaren. Att avleda detta vattenflöde, som därtill orsakat erosions-skador, bedömdes som nödvändigt. En tröskelsten i tuktad granit lades i dörröppningen och markytan belades med singel på plastduk. Längst ned på utsidan, i östra änden, murades ett utrasat parti om.

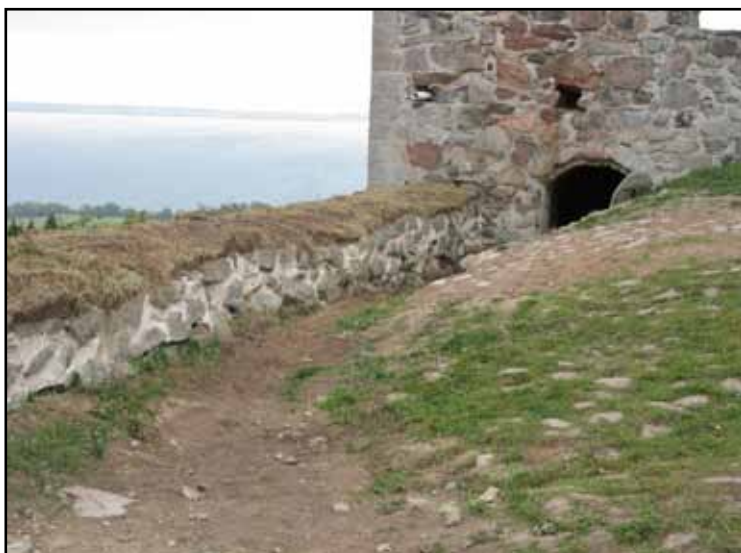
Södra borggårdsmuren efter avslutade arbeten. Murkrönet plomberat med bentonitlera ovanpå vilken lagts grästorv. Stenläggningen på borggården återställd med nytt material.

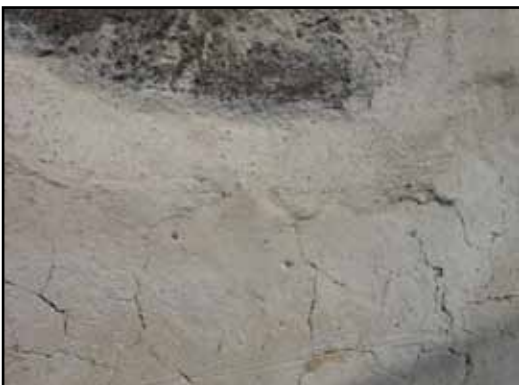
Kant på originalputs plomberad med kalkbruk. Allt fog- och putsbruk pigmenterades i överensstämmelse med originalbruket.

En del bruksanslutningar mot partier med originalputs på södra sidan. Norra väggens in- och utsida fick i sin övre östra del närmast helt omfogas.

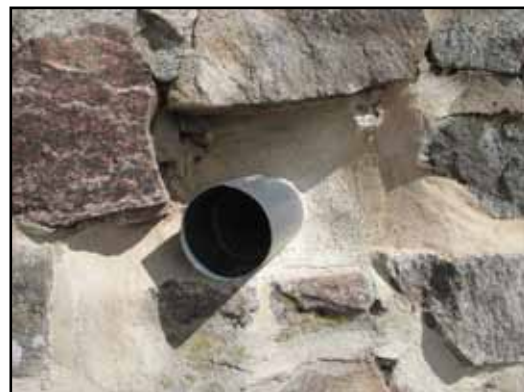
Nya dräneringsrör av plåt i huvudbyggnadens hörn.

Befintliga i hörnen utskjutande dräneringsrör i plast ersattes med nya i järn. Alla fönsterbottnar i cement sågs över och sprickor lagades med cement.

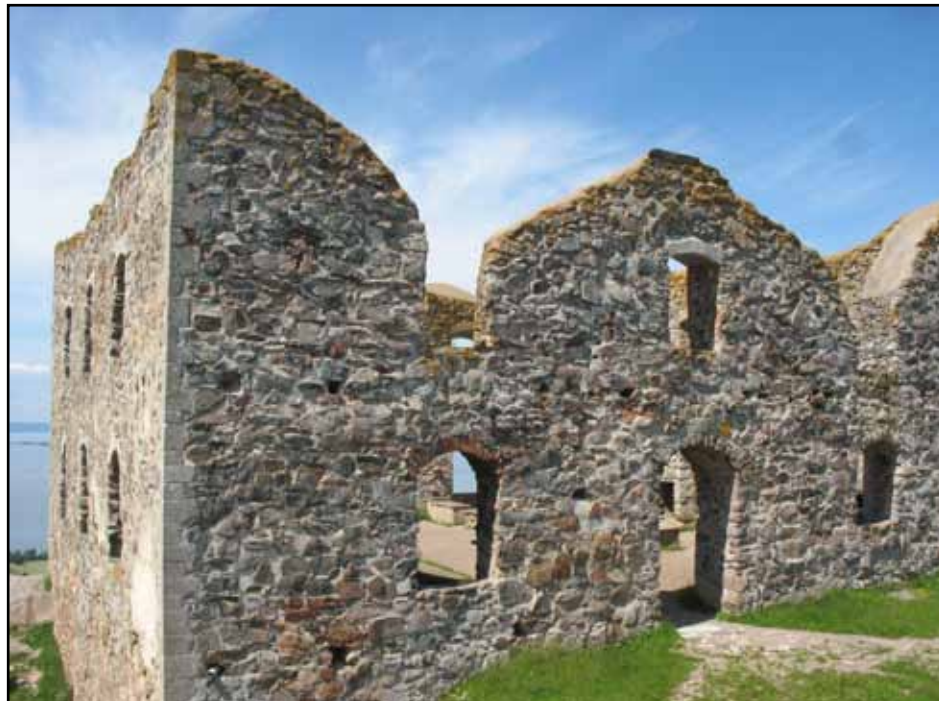
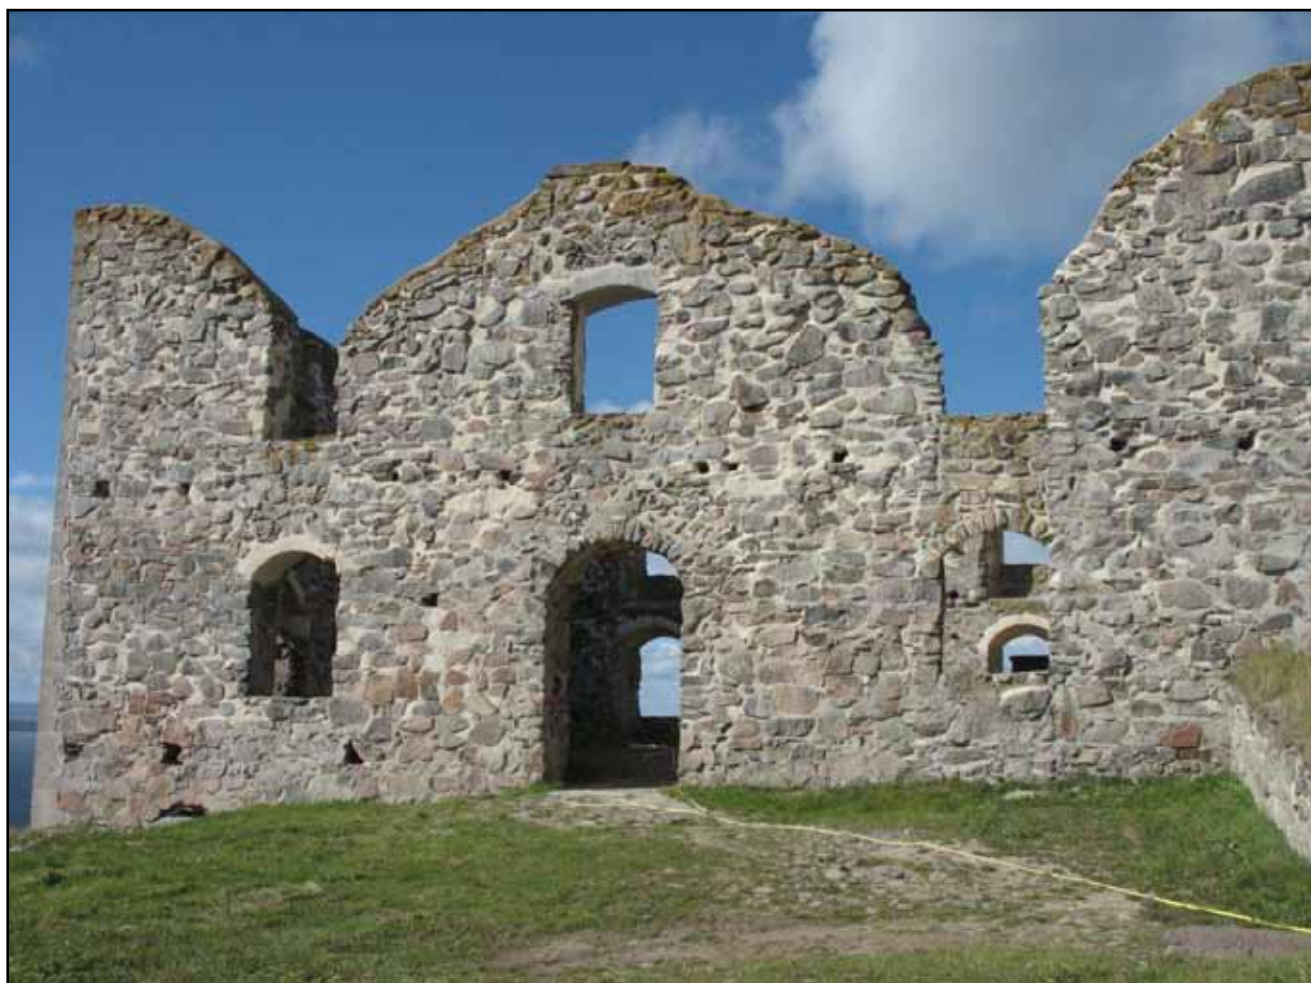
Östra fasaden före och efter omfogning av skadade partier. Tegelytor har putsats tunt.

Endast omfogningsarbete.

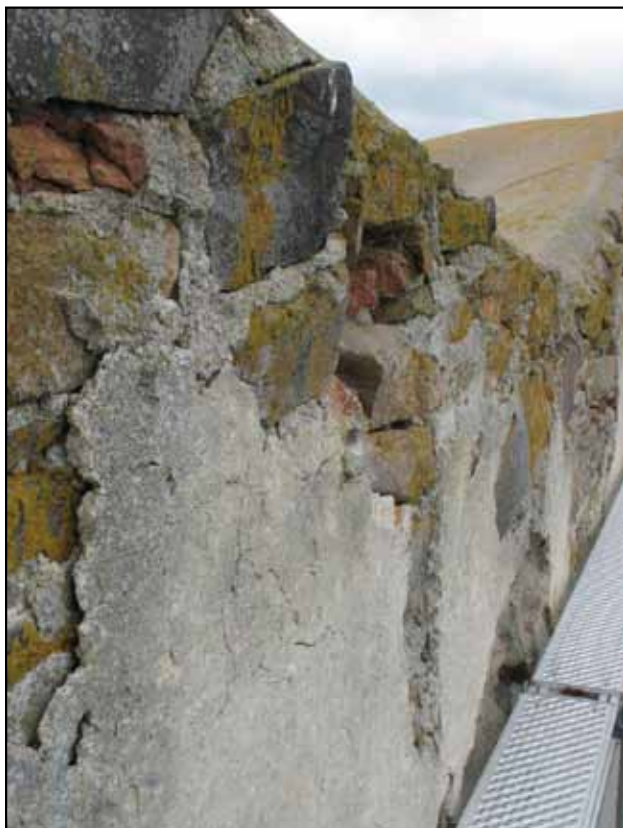
Skadad putskant på nordfasadens krön före åtgärd. Hög risk för frostsprängningar och nedfall.

Större delen av arbetena bestod i säkerställande av befintlig originalputs, se bilaga. Kantförseglingar längs ovansidan av putssjok utfördes av murarna.

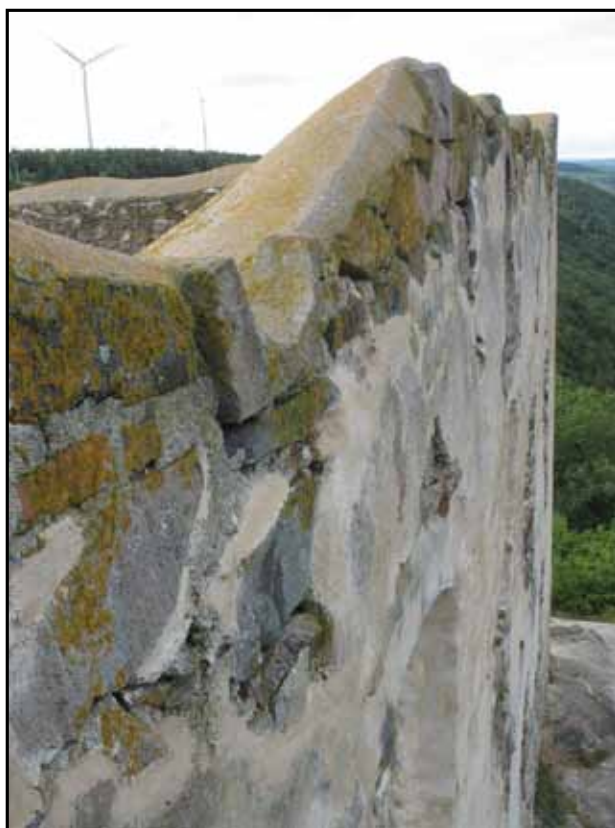
Övre putskant förseglad med kalkbruk på västra fasaden.

Större delen av arbetena bestod i säkerställande av befintlig originalputs, se bilaga. Kantförseglingar längs ovansidan av putssjok utfördes av murarna.

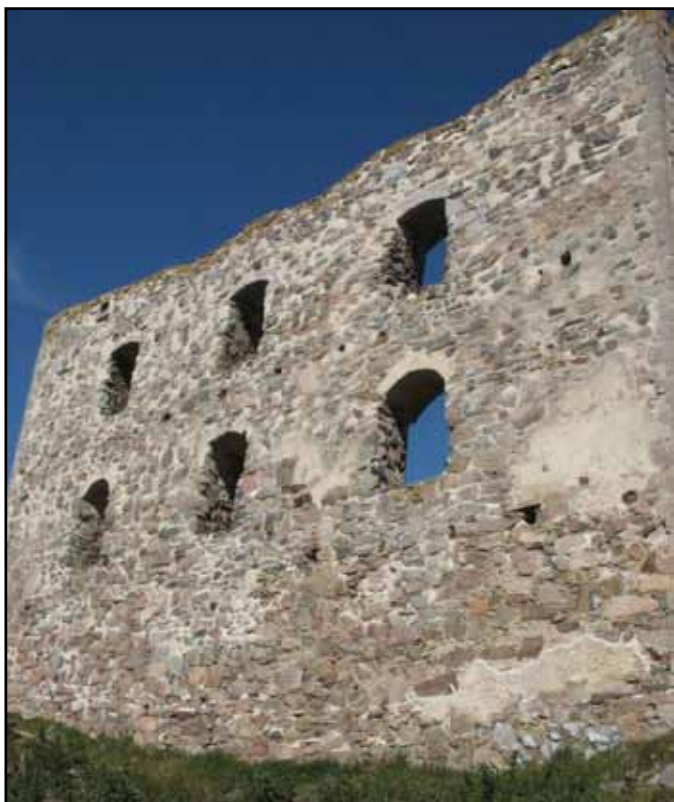
Södra fasaden efter avslutade arbeten. Stora partier omfogade med så långt möjlig bevarade originalfogar, tegelytor putsade och öar av originalputs säkrade.

På grund av den stora mängden originalfogar tillämpades en viss återhållsamhet vid omfattningen på omfogningarna. Likväl var det den fasadsida som berördes av de mest omfattande omfogningarna på grund av den allmänt dåliga konditionen.

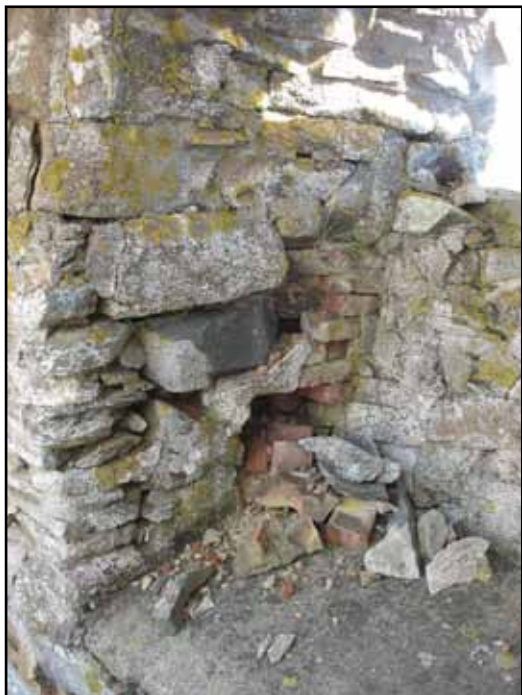
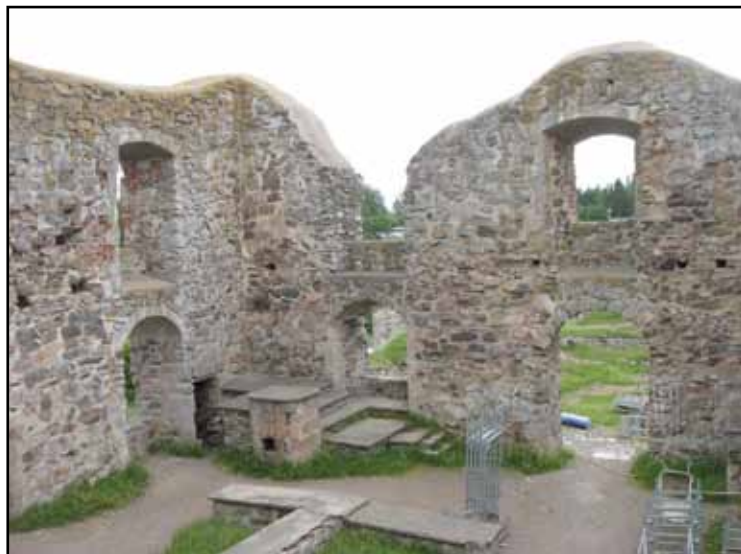
Östra murens insida. Ovan före arbetena, nedan efter. Till vänster ett av få partier i huvudbyggnaden som behövde muras om, i den södra av fönstersmygarna i andra våningen. Även resterna av mellanväggarna i huvudbyggnaden reparerades.

På några ställen på murarnas övre hälft noterades att murkärnan är i dåligt skick. En tumstock kunde i några fall stickas in kring 40 cm. Någon ommurning bedömdes dock inte nödvändig. Ett parti i det övre sydliga fönstrets smyg (nordsidan) fick muras om med befintlig sten och nytt tegel. Teglet slammades.

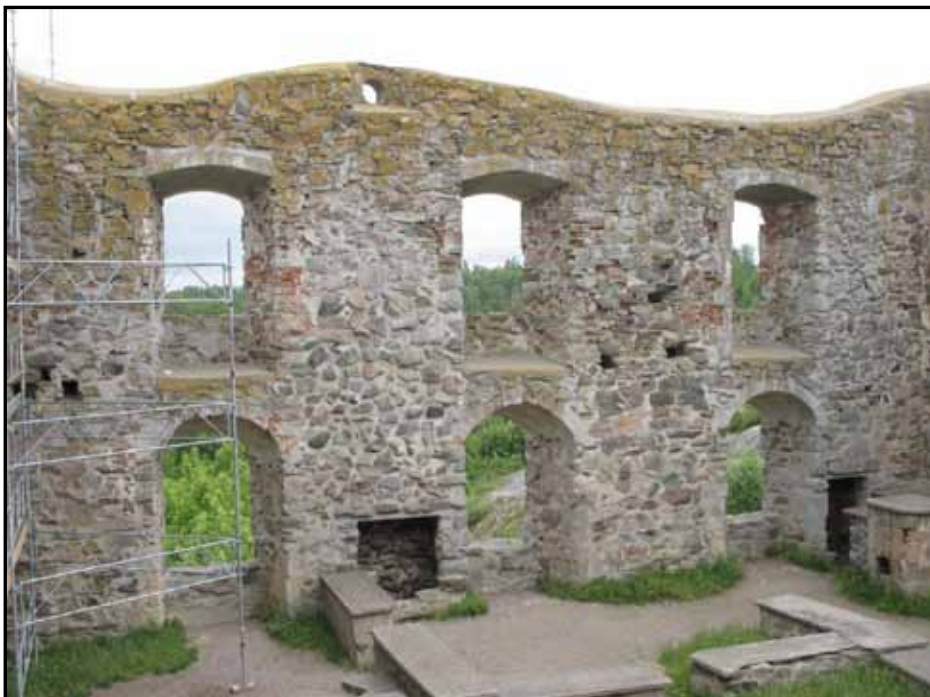
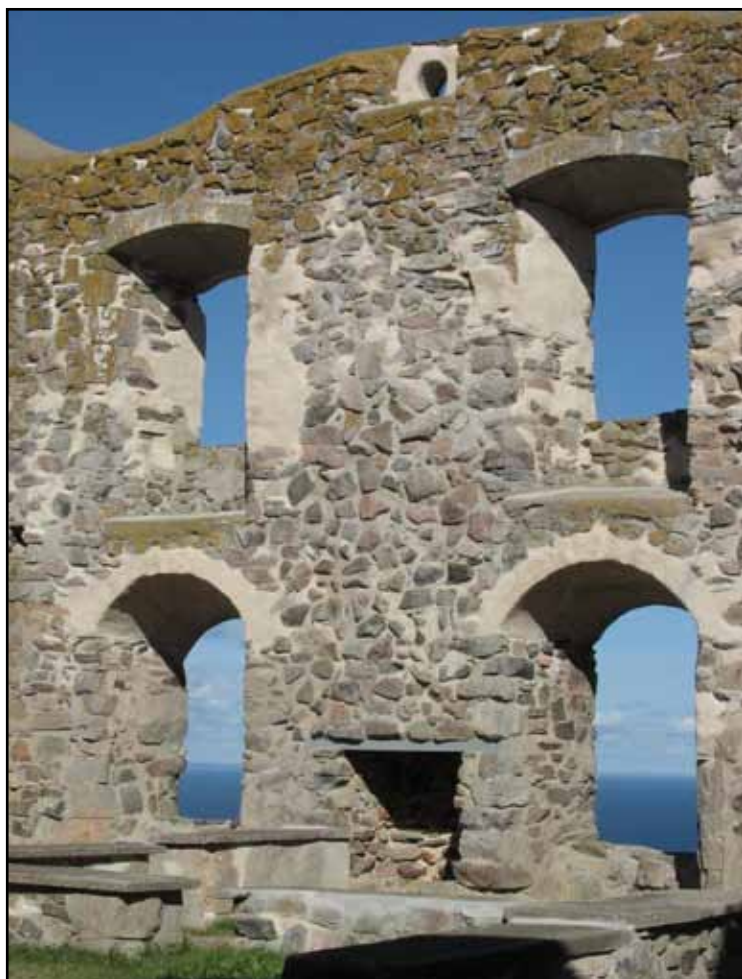
Norra murens insida före och efter arbetena. Tegel har som regel putsats över (i huvudsak modernt tegel, se nedan).

Järnbalkar över priveterna rostskyddsbehandlades och ströks med grå oljefärg. Endast begränsad omfogning och slamningar av tegel i fönstersmygar och valv.

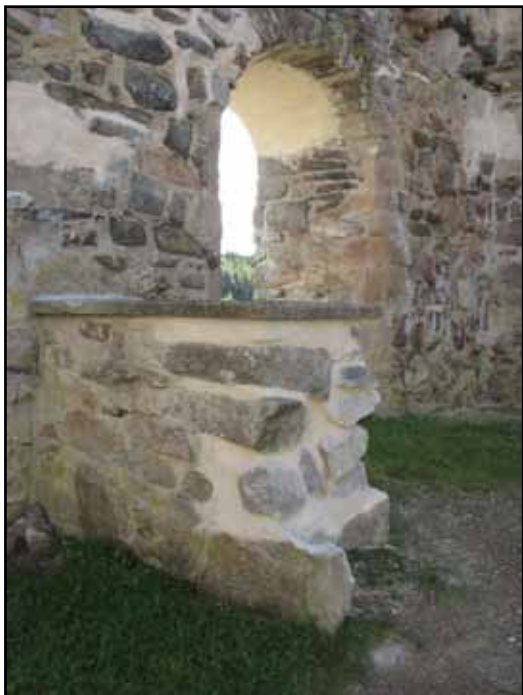
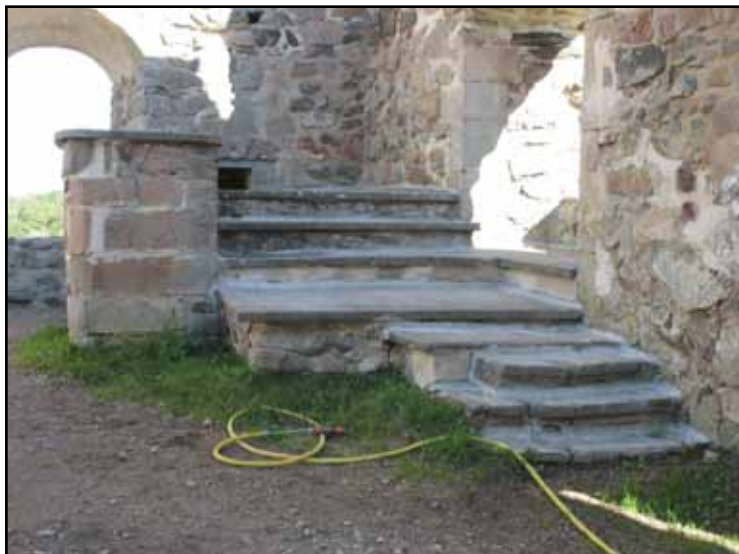
Till vänster: skadad raskant på mellanvägg ommurad. Ovan: trappan med sin sandstensspindel åtgärdad. Nedre trappsteg framrensade. Tyvärr blev även de nedre kalkstensstegen fogade med cementbruk på samma sätt som de övre av betong. Nedan till vänster: trappspindeln före restaurering, nedan till höger: efteråt. Eftersom vättersandsten inte längre bryts och motsvarande sandsten inte kunde uppbringas så lagades hålet med tegel som putsades.

Den skadade trappspindeln av sandstenskvadrar omfogades i sin helhet med kalkbruk. Spruckna stenar limmades med stenlim eller fästes med kalkbruk. Ambitionen var att de två försvunna kvadrarna skulle ersättas med likvärdig sandsten. När någon sådan inte kunde

uppbringas i Sverige (det enda stenbrottet med Vättersandsten, Lemunda, är nedlagt) eller utomlands (Oberkirchner i Österrike) valdes att istället fylla håligheten med tegel som slammades med kalkbruk. Trappstegen med betongavtäckning omfogades med cement.

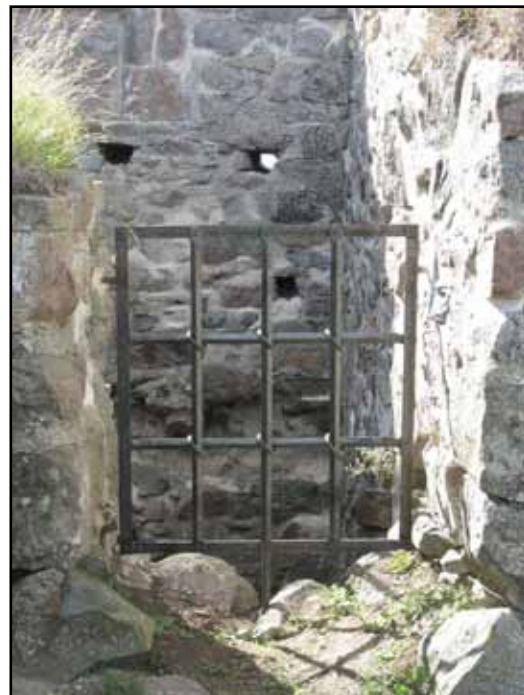
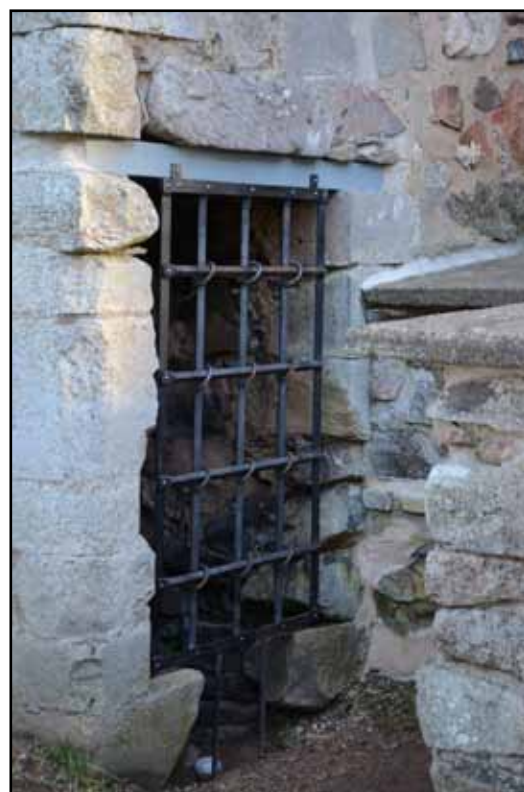
Smidesgaller till källare, södra tornet och två muröppningar i norra muren.

För att förhindra olyckor genom fall insattes tre stycken specialtillverkade smidesgaller med nitad konstruktion och sammanhållande ringar. Dessa lämnades utan ytbehandling i avsikt att få en rostad yta som smälter in i miljön samtidigt som smidet får ett visst naturligt ytskydd och inte behöver underhållsmålning. Det ena gallret sattes i portöppningen från borggården till södra tornet där det tidigare satt ett provisorium i trä. De övriga båda sattes i huvudbyggnadens privetöppningar.

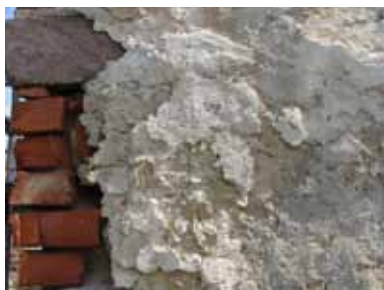
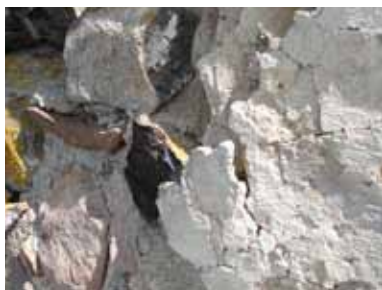
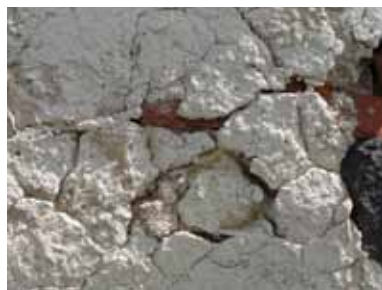
3. Trasig och skör puts. Putsens ytskikt är borta och putsen vittrar. Tydliga exempel i nedre partierna av västra fasaden.
4. Mindre hål.
5. Öppna ytterkanter av putsade områden där putsen är mycket tunn, exempelvis ut mot hörnens huggna släta kvadersten.

7. Bompartier med instabil puts, behov av injicering för att stabilisera.
8. Utstående putsspjälkning
9. Eroderad/urgröpt puts (där enda sättet att skydda putsen skulle var att helt putsa över originalet).

URVAL AV SKADOR: HÄNVISNING TILL NUMRERINGEN I LISTAN MED SKADEKATEGORIER.

FRÅN VÄNSTER TILL HÖGER: VITTRANDE PUTS (3), UTSTÅENDE SPJÄLKANDE PUTS (8) OCH ERODERAD/URGRÖPT PUTS (9).

Av de listade skadorna åtgärdades de i kategori 2, 4 (merparten), 5 (enstaka), 6, 7 och 8. Övriga skador åtgärdades inte eftersom konserveringsarbetet inte bedömdes ge en långvarigt skyddande effekt.

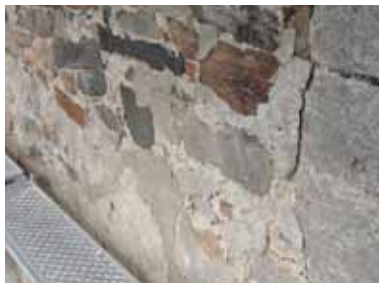
OVAN TILL VÄNSTER. DEN LJUSA ORIGINALPUTSEN LIGGER DELVIS DOLD BAKOM SENTIDA GRÅAKTIG RESTAURERINGSPUTS. RESTAURERINGSPUTSEN ÄR STABIL MEDAN DEN SVAGARE HISTORISKA FORTSÄTTER ATT BRYTAS NED.

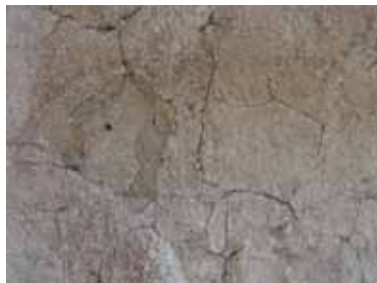
OVAN. ETT GRUNT HÅL I VÄNSTRA KANTEN BLOTTLÄGGER DEN UNDERLIGGANDE UTSTOCKNINGEN. SÅDANA HÅL FÖRSLÖTS I NEDERKANTEN MEN LÄMNADES ÖPPNA UPTILL.

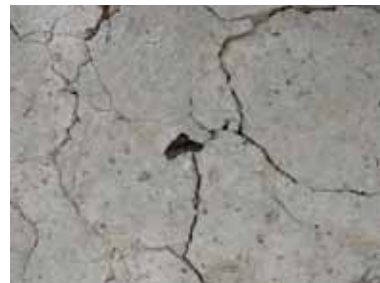
OVAN TILL HÖGER. SMÅHÅL UPPSTÅR VID PÅFRESTNING AV VÄDER OCH VIND I SPRICKORNA. STABILITETEN FÖRBÄTTRADES GENOM ATT DESSA HÅL I VISS UTSTRÄCKNING LAGADES.

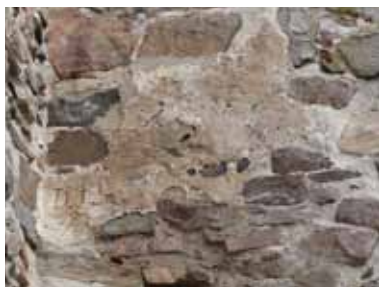
OVAN TILL VÄNSTER. FÖR ATT SÄKRA PUTSEN PÅ INSIDAN AV ÖSTRA VÄGGEN FICK LAGNINGSBRUK FÖRAS IN MED SPATEL MELLAN PUTS OCH MUR.

Den planerade injiceringen för att stabilisera boomparter i sviktande puts visade sig vara överflödigt. Den svårt skadade putsen på insidan av östra väggen i hörnet mot norr hade så många håligheter att mellanrummet mellan puts och mur istället successivt fylldes ut med lagningsbruk, applicerat med hjälp av en liten stuckaturspackel.

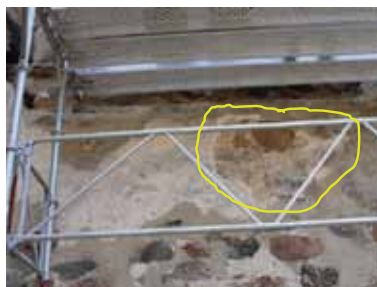
OVAN. I INRE SYDÖSTRA HÖRNET HADE PUTSEN SÅ DÅLIG VIDHÅFTNING ATT DEN DELVIS RASADE NER INNAN KONSERVERINGSARBETET HADE PÅBÖRJATS. SE MARKERAT PARTI I BILDEN.
