# Muren, porten & pumphuset

Kartering med georadar i april 2011 inom det sydöstra fästningsområdet, Jönköpings slott RAÄ 137, Jönköpings stad och kommun, Jönköpings län.

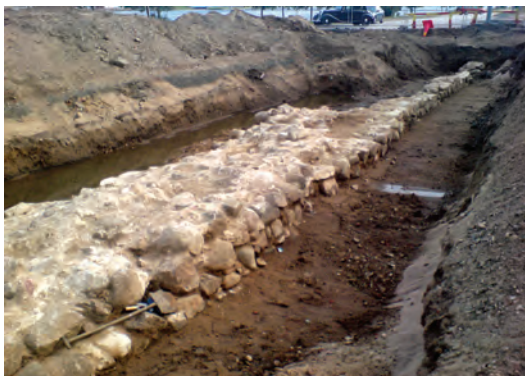
FIGUR 6. Den östra kurtinmuren. Jönköpings slotts befästning på sjösidan. Fundament samt ett skift av dagermuren återstår. Undersökning på blivande Magnus Ladulås plats år 2007. Foto: Stefan Pettersson.

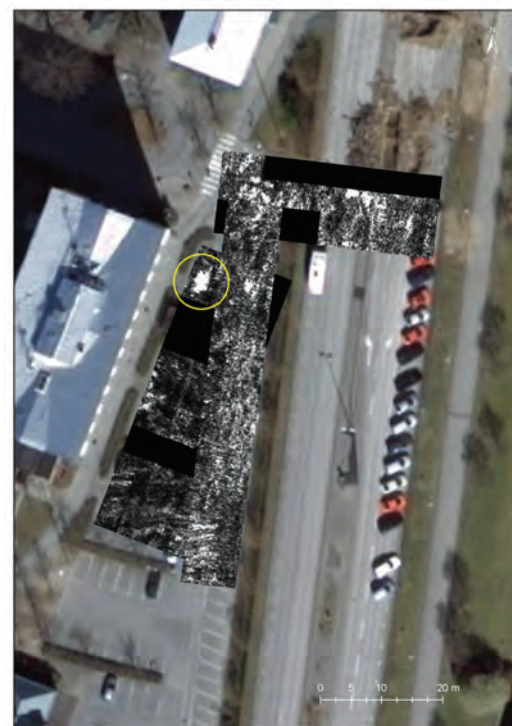
FIGUR 9. Kraftig anomali som kan härröra från gaveln på slottets södra länga.

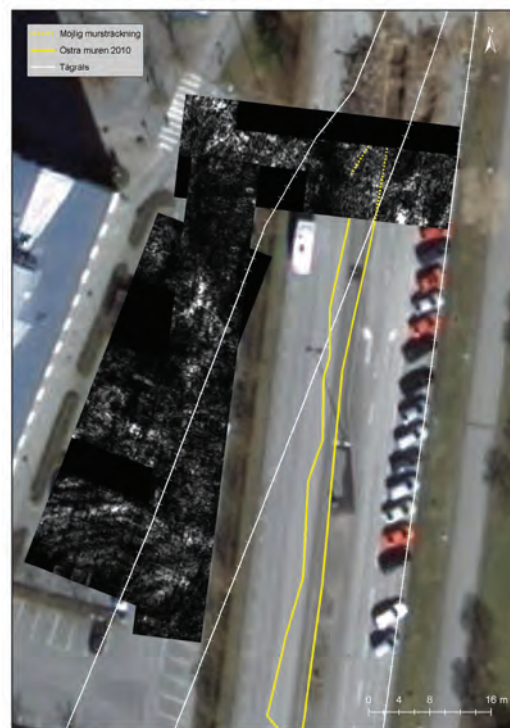
FIGUR 12. Spårområdet på Västra kajen och dess negativa inverkan på lämningarna efter fästningens östra kurtinmur.

ut innebar att lämningarna efter slottets östra kurtinmur tog stor skada. Detta förhållande kan vara orsaken till att den södra delen av kurtinen också var så pass förstörd inom den yta som undersöktes 2007 (se Haltiner Nordström 2019:9f).

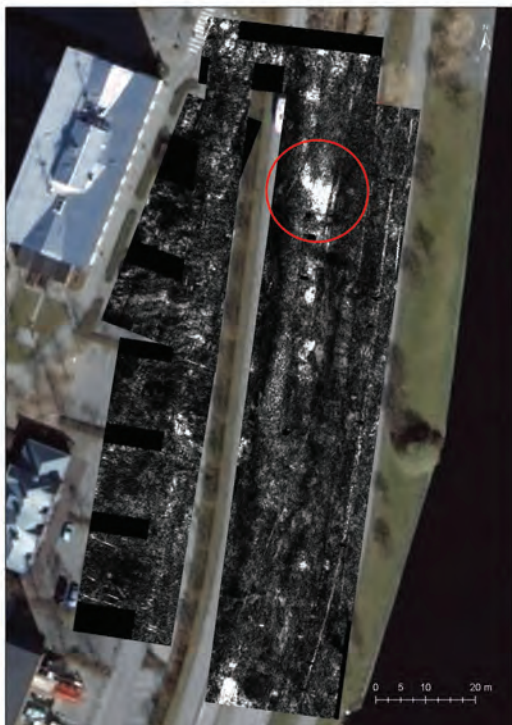
FIGUR 13 Den sammanlagda undersökningsytan 2010 och 2011 där kartering med georadar genomförts. Notera förekomsten av tydliga anomalier utefter kurtinmurens sträckning där den största (inringade) kan utgöra lämningarna efter den s.k. Vattenkonstbyggnaden. Visad nivå motsvarar situationen ca 110 cm under dagens markyta..

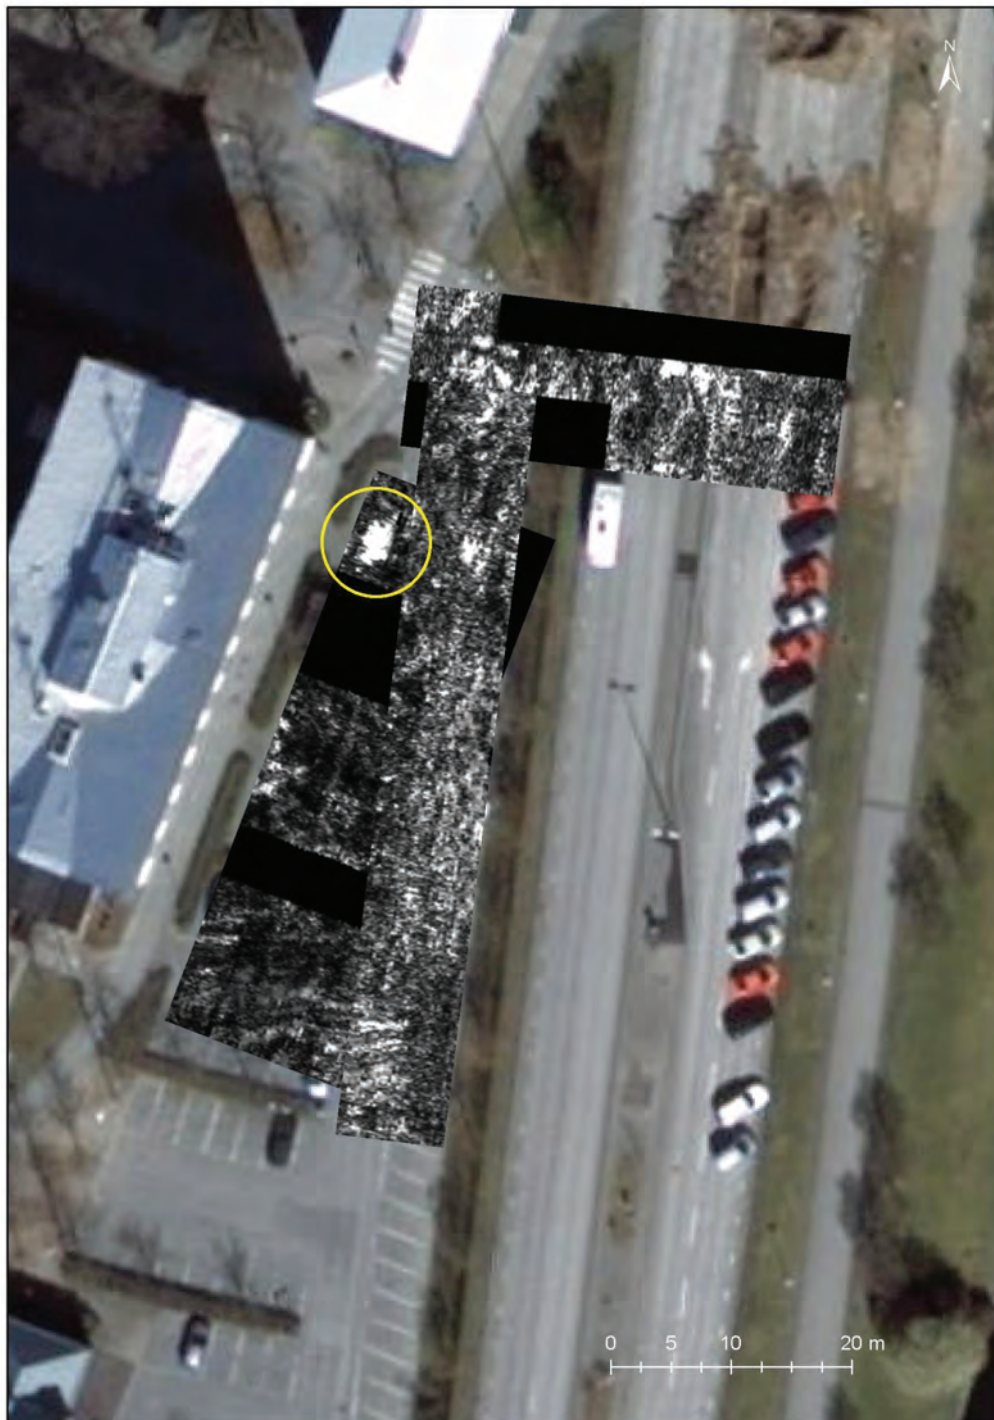
**Bild 3**

Utanför länsstyrelsebyggnadens nordöstra hörn, på ca 80 cm djup, finns en kraftig anomali från en struktur ca 2 x 3,5 meter i yta, se bild 3. Strukturen ser ut att vara skadad både på västra och östra sidan av ledningsschakt.
