# Stormskadade gravfält i Vallerstad

Rapport över arkeologisk efterundersökning och återställning  
av RAÄ- nr Kärda 93:1, 94:1 och 95:1, fastigheten Vallerstad  
1:2, Kärda socken, Värnamo kommun, Jönköpings län

## 431-5559-2013 Förfrågningsunderlag Bilaga 2

### Vallersta trombskador 2013 RAÄ-nr Kärda 93-95

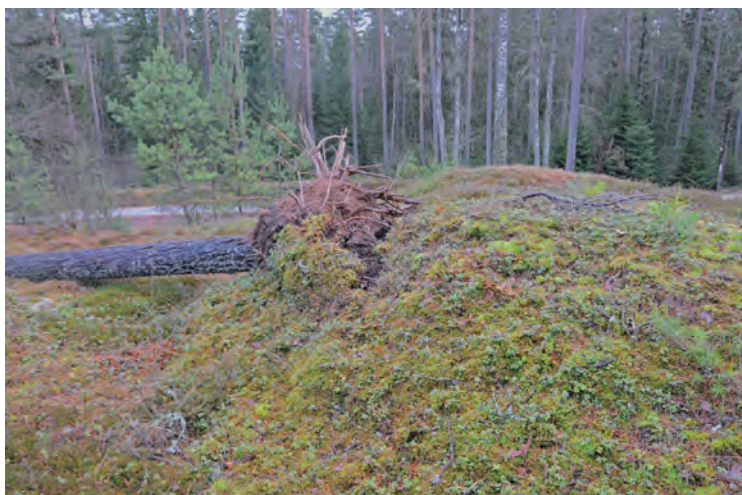
FIGUR 2. Rotvälta nr 7 i norra delen av en gravhög före återställningen, RAÄ-nr Kärda 95:1

I högens norra del har rotvältan orsakat en ca 1,5-3,0 m stor och 0,8 m djup skada där rötterna dragit med sig en högfyllning bestående av grusig sand och småsten. Inga inre stenkonstruktioner kunde iakttas. Rotgropen och materialet i rotvältan undersöktes liksom den uppkomna "sårprofilen". Inga spår efter brandlager, annan typ av gravgömma eller föremål kunde konstateras. Efter dokumentation och inmätning puttades rotvältan varligt tillbaka i gropen och ytan jämnades till.

Sitter i norra kanten av en gravhög, Sandmanteln upprivden i norra kanten, tallvälta. Djup på skadan 0,3-0,4 meter. Inga synbara anläggningar, sandblandad mo, inga stenar. Diameter 2-3

meter, naggar norra kanten, 1,5 meter ca i plan. Står på högkant, mer krav på återställning, hantverk på anläggningen. För att forma ursprungligt utseende på högen.

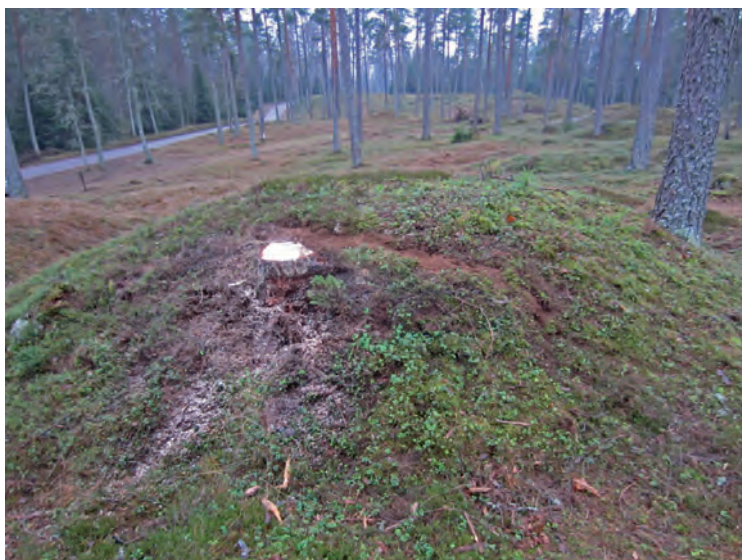
FIGUR 3. Rotvälta nr 7 efter återställningen.

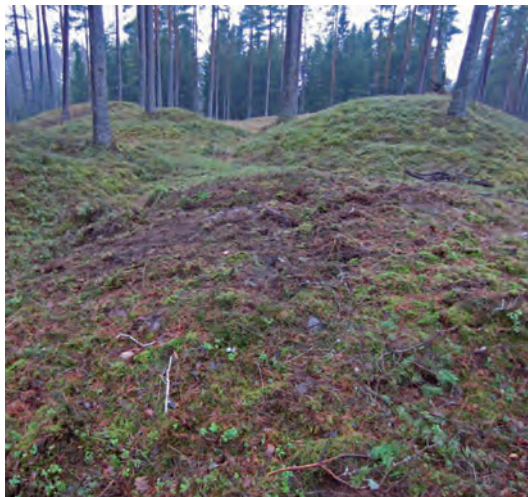
FIGUR 5. Rotvälta nr 8 i centrum av stenpackning i en rundstensättning inom gravfältet RAÄ-nr Kärda 95:1. Delar av ursprunglig stenpackning ligger kvar i rotvälts gropens östra del samt sitter inbäddad i rotvälts rotsystem.

Rotvältan är belägen mitt i en grav som vi tolkade som en flackstensättning. Rotvältan har orsakat en ca 1,5-2,5 m stor och 0,5 m djup skada. I den östra delen av rotgropen samt bland rötterna i rotvältan fanns rester efter en stenpackning bestående av 0,15-0,3 m stora stenar. I övrigt utgjordes gravfyllningsmaterialet av sand med inblandning av grus och lite småsten.. Den uppkomna "sårytan" rensades och materialet i själva rotvältan undersöktes. Förutom de rubbade stenarna kunde inga spår efter brandlager eller annan typ av gravgömma konstateras. Ej heller föremål eller brända ben. Efter dokumentation och inmätning togs rotvältan varligt bort och området jämnades till på ytan.

Sitter centralt på röse med jordmantel, dvs hög. Kärnröse blottlagt, stenar synliga, storlek 0,2-0,3 meter, höjd på vältan som är ett björkfälle, är 2 meter. Sandblandad mo, inga synliga fynd. Diameter 2,5 meter. Ligger centralt och något utdraget åt den nordvästra delen av högen. Här krävs hantverk på återställning, lite mer arkeologi. Formspråk ursprungligt eftersträvas.

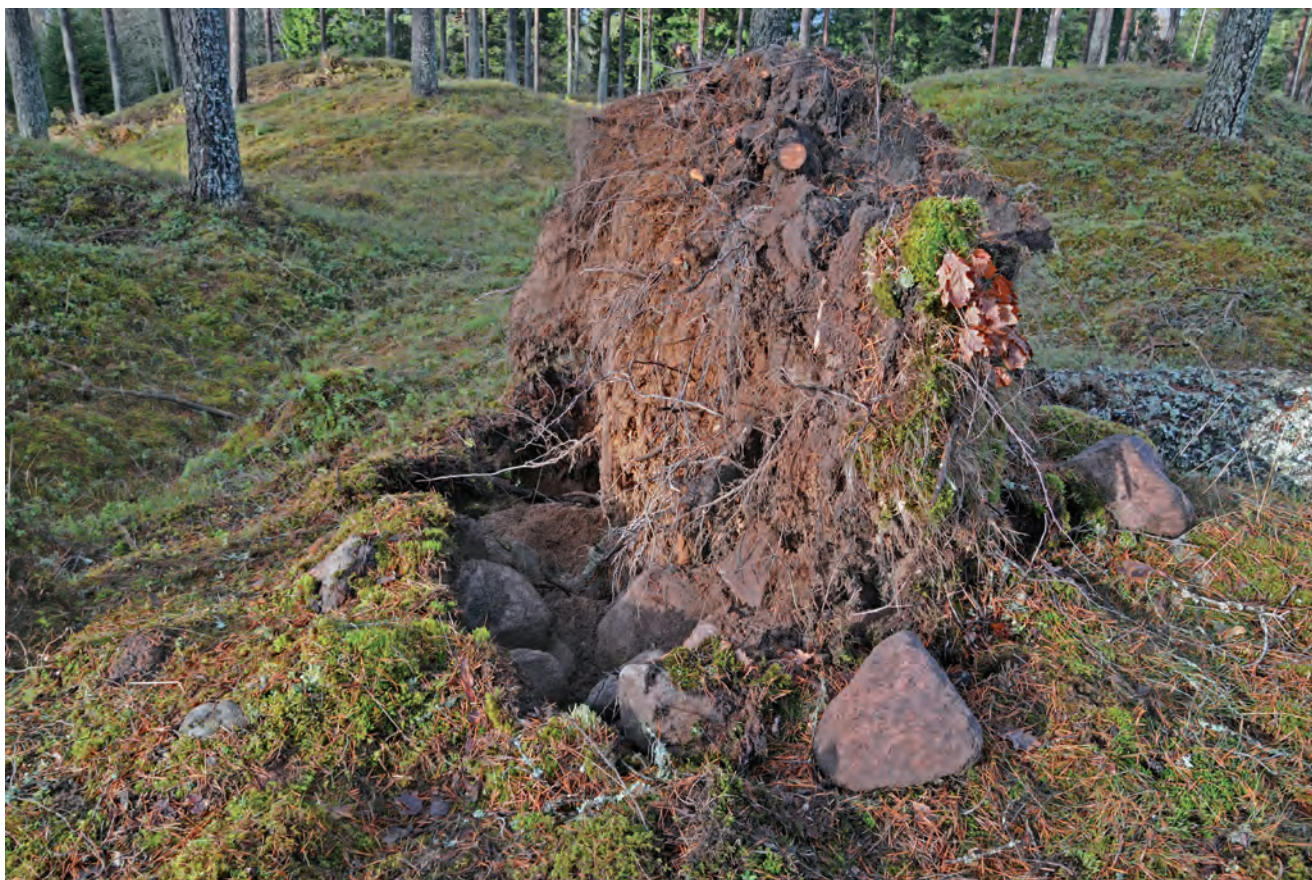
FIGUR 4. Rotvälta nr 8 efter återställningen.

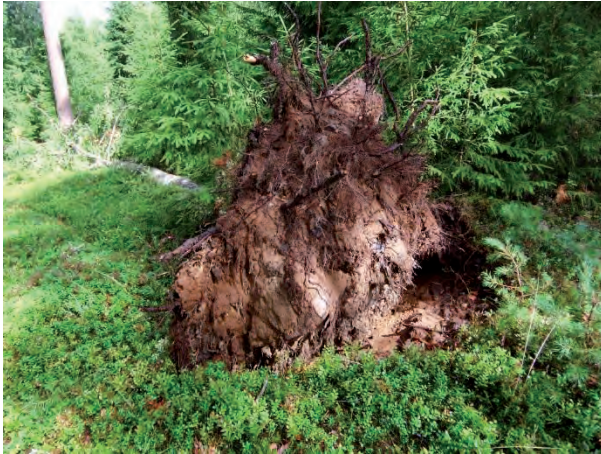
Rotvälta 1

Björkfälle, 2 meter diameter, står på högkant, höjd 2 meter, möjligen sten ingående i konstruktion i utkanten eller utanför det registrerade gravfältets gränser. Synbara stenar är 0,05-0,3 meter stora, fyllning av sandblandad mo. Stammen kommer kapas tre meter upp för motvikt. Djup på skadan är 0,3-0,5 meter.

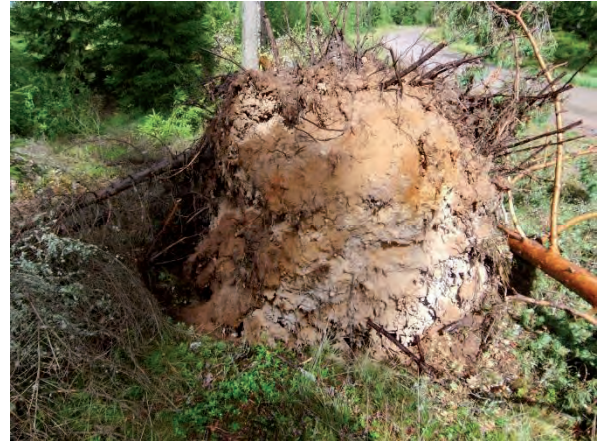
Rotvälta 2

2 meter diameter, djup på skadan 0,5-0,7 meter. Björkfälle, fyllning av sandblandad mo, i utkanten av gravfältet, berör troligen inte en grav, men andra anläggningar kan vara möjliga. Intill grusväg, 3-4 meter väster om vägen. Inga synbara stenar.

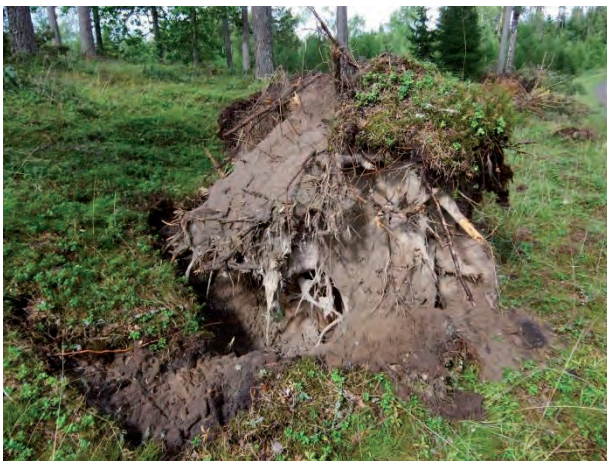
Rotvälta 3

Ligger 20 meter söder om rotvälta 2, 4 meter väster om grusvägen. Diameter 2 meter, djup på skada 0,4 meter, inga synbara stenar, sandblandad mo. Tallvälta. Fyllning behöver gås igenom, står på högkant.

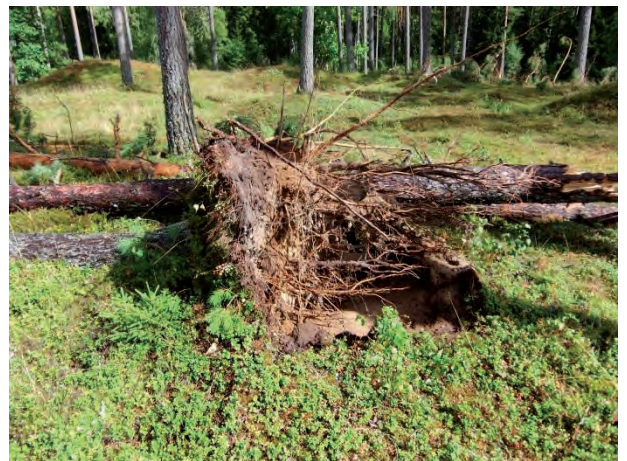
Rotvälta 4

Ligger på mitten av gravfältet, berör ingen synlig gravanläggning men behöver ändå gås igenom och åtgärdas. Tallfälla. Diameter 1,5 meter, står på högkant 1 meter, 0,2-0,3 meter djup skada med sandblandad mo, ingen stenfyllning.

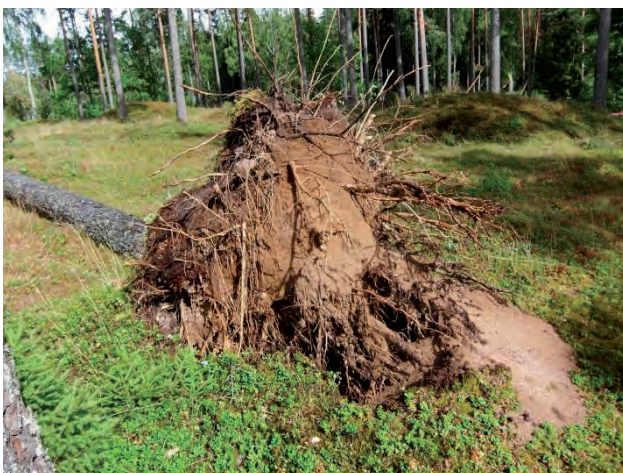
Rotvälta 5

Sitter centralt på gravfältet, ingen synlig anläggning, ska dock åtgärdas, möjligen andra anläggningar. Diameter på tallfälla, höjd 1,5 meter, högkant. Sandblandad mo i fyllning, ingen synlig stenfyllning. Djup på skadan 0,5-0,7 meter.

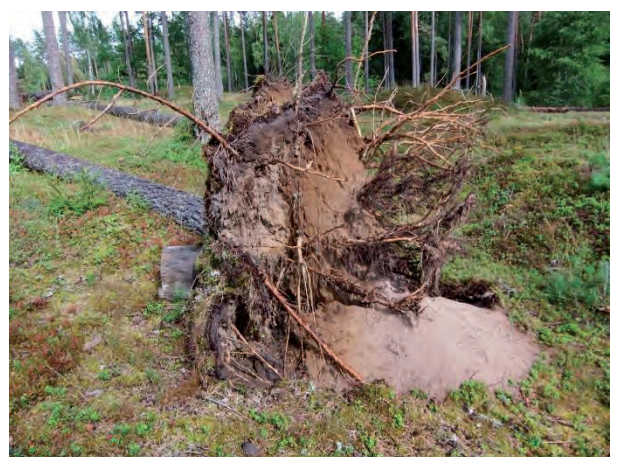
Rotvälta 6

Ligger omkring 5-7 meter sydväst om rotvälta 5. Höjd 1,8 meter, högkant, tallvälta. Inga synbara stenar, sandblandad mo. Djup på skadan 0,4-0,5 meter. Behöver åtgärdas.

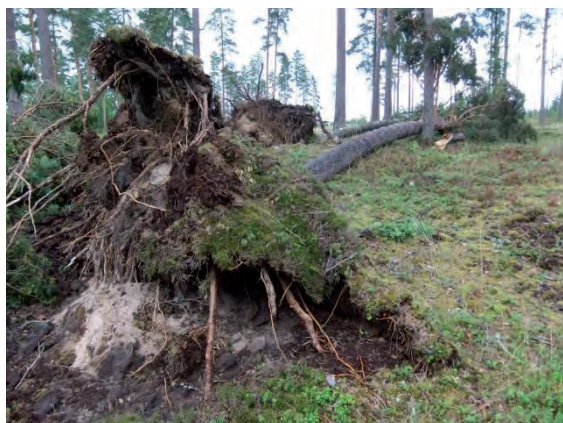
Rotvälta 9

Centralt på gravfältet, 5-6 meter SSÖ om rotvälta 8, enstaka stenar och sandblandad mo. Tallfälle, Höjd på vältan ca 2 meter, Djup på skada 0,3-0,4 meter. Diameter på vältan 4 meter. Mitt emellan 3-4 gravar.

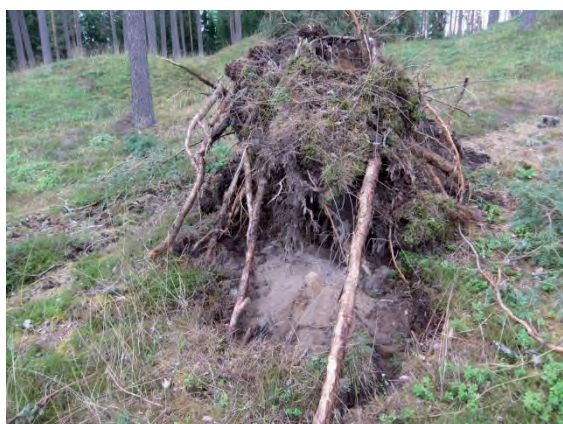
Rotvälta 10

Ligger inte i någon synbar anläggning, står på högkant, 1,5 meter hög., diameter på skada är 1,5-2 meter, djup 0,3 meter. Sandblandad mo, inga synliga stenar.

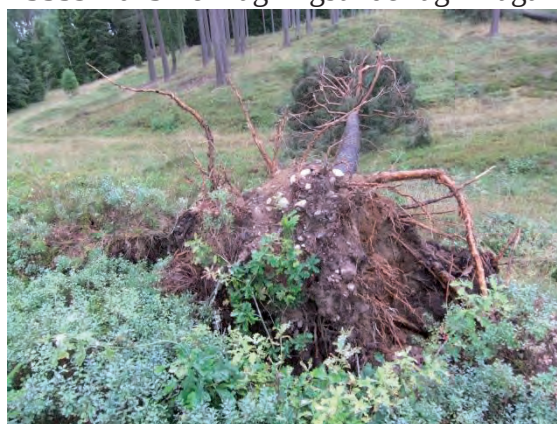
Rotvälta 11

Ligger på den norra kanten av en sluttning av gravfältet (egentligen norr om enskild hög med ränna). Ingen synlig anläggning, moränblandad sandmo. Tallfälle, höjd 1 meter, djup på skadan 0,3-0,4 meter, diameter 2-2,5 meter.

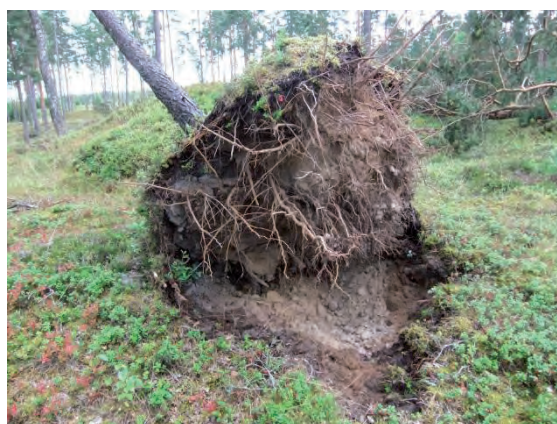
Rotvälta 12

Ligger uppe på höjden, 4-5 meter söder om hög med ränna. Vältan är en tallvälta, har inte fallit till 100 procent, vinkel 45 grader, stammen lutad mot en björk. Motvikt vid kapning av stamm. Inga synliga anläggningar, sandblandad mo med inslag av moränsten, inga anordnade stenar. Storlek på skadan är 2 meter i diameter, höjden på vältan är 1,8 meter på högkant. Djup på skadan 0,3-0,4 meter. Behöver åtgärdas.

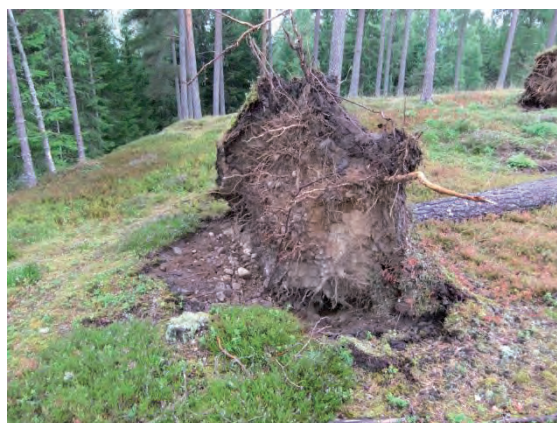
Rotvälta 13

Söder om gravhög, diameter 4 meter, sand och grusblandad morän, mycket sten. Djup på skadan 0,3-0,4 meter. Höjd på vältan 2 meter. Inga synbara anläggningar. Tallfälle.
