Blästsplats RAÄ Vetlanda 93:1

Arkeologisk förundersökning av skadad järnframställningsplats
vid Ekenässjön, fastigheten Värmundryd 1:13, Vetlanda socken
och kommun, Jönköpings län

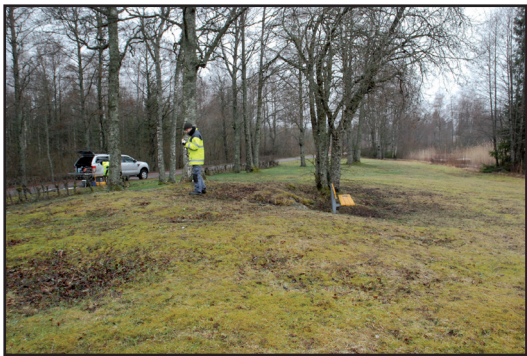
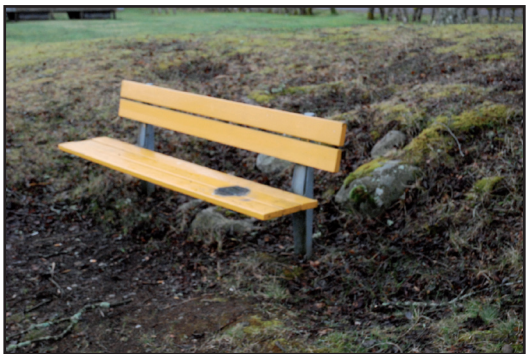
FIGUR 2 OCH 3. Lämningen före undersökning. Slaggarpet ligger som en svag förhöjning, knappt 10x10 meter stor, på en annars flack nordvästsluttning. Söder om parkbänken syntes två stenar som antogs vara delar av ugnsväggar.

Söder om parkbänken syntes före undersökning två kantställda stenar som antogs vara delar av ugnsväggar (FIGUR 2, 3, 6). Ett mindre schakt motsvarande 4,5 m² togs upp vid parkbänken för att dokumentera skadan (FIGUR 6, 4). Ytan plangrävdes ner för att se omfattningen på nedgrävningen för plintar till parkbänken (FIGUR 5). Schaktet utvidgades åt söder för att kunna relatera skadan till den oskadade delen av fornlämningen. Vid undersökningen kunde konstateras att stora delar av området runt parkbänken som skadats, bestod av omrörda lager, där slagg och modernt material som glas och plast påträffades. De två kantställda stenarna som observerats i ytan före undersökning, visade sig inte vara delar av själva ugnen utan snarare rester av en yttre konstruktion för tappning (FIGUR 7). Vid plangrävning mellan dessa stenar framkom endast fragment av ugnsdelar och slagg. Arbetet avbröts när orörda lager påträffades.

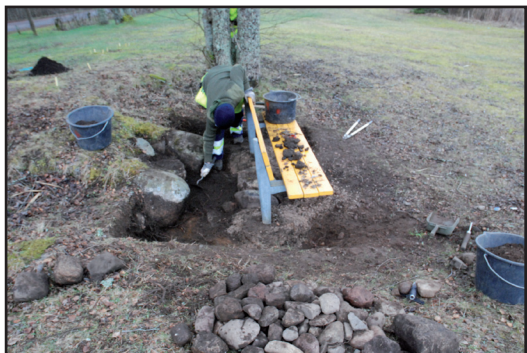
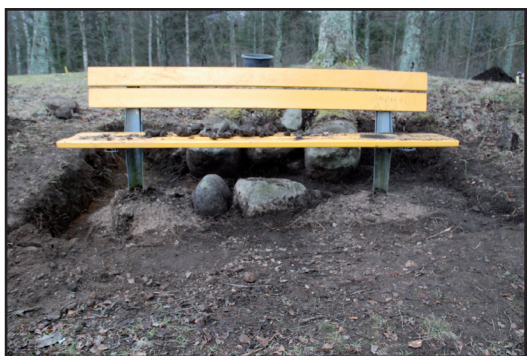
FIGUR 4 OCH 5. Ett ca 4,5 m stort schakt grävdes runt parkbänken för att dokumentera skadan.

Skadorna på lämningen rör troligen enbart yttre konstruktionsdetaljer.

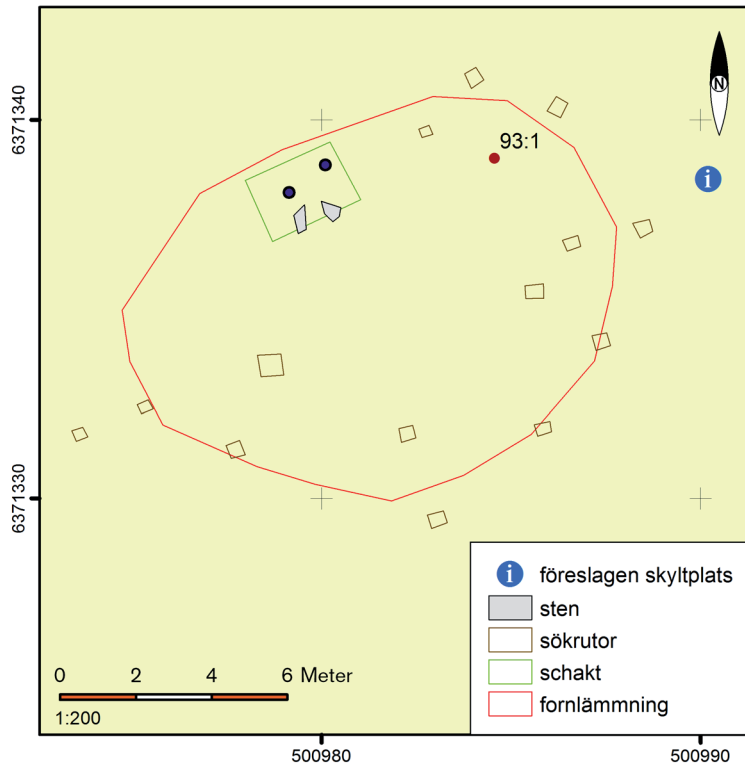
För att avgränsa slaggförekomsten och på så vis fastställa fornlämningens utbredning, togs 14 mindre provrutor upp, ca 0,3x0,3 meter stora (FIGUR 6). Samtliga rutor mättes in och återfylldes och utefter slaggförekomsten kunde fornlämningen fastställas vara ca 13,5x9,5 meter stor (Ö-V) (FIGUR 8).

FIGUR 6. Inmätning, undersökningsresultat. Föreslagen plats för informationsskylt har markerats i kartan.

Länsmuseet föreslår att en informationsskylt sätts upp på platsen för att undvika nya skador. En lämplig plats för skylt har markerats i kartan (FIGUR 6).

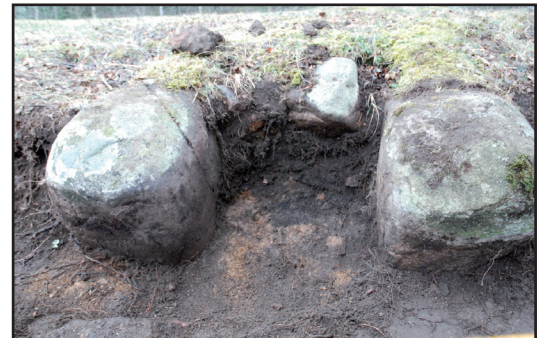
Två kolprov analyserades för vedartsbestämning samt daterades genom ¹⁴C-analys (BILAGA 1 OCH 2). Kolprov 1 togs i orört lager i direkt anslutning till framrensad ugnskonstruktion (FIGUR 7). Provet vedartsbestämdes till ek och daterades till 250–430 e.Kr. (kalibrerad datering 2 sigma). Kolprov 3 togs i bottenlagret i en av de 14 provrutorna, på en nivå om ca 0,34 meter ner från markytan. Provet vedartsbestämdes till lind och daterades till 360 f.Kr.–10 e.Kr. (kalibrerad datering 2 sigma). Båda träslagen kan bli gamla varför hög egenålder kan ha påverkat dateringarna.

FIGUR 7. De två kantställda stenar som observerats i ytan före undersökning, visade sig vara rester efter yttre konstruktion för slagg-tappning. Mellan stenarna syns det orörda lager där kolprov 1 togs.

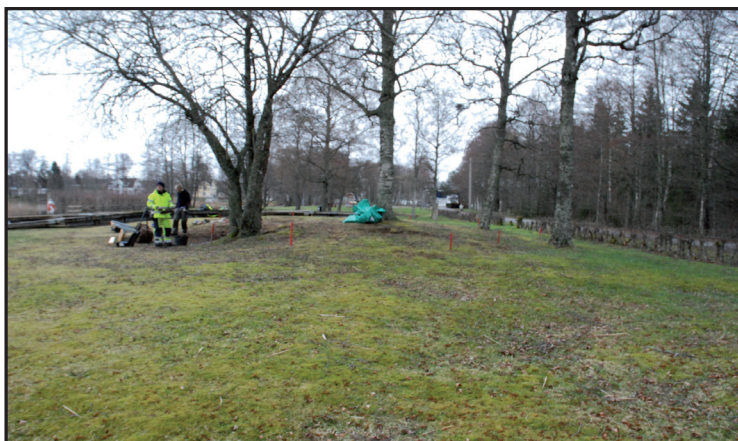
En av rutorna utvidgades till ca 0,6x0,6 meter och plangrävdes ner till botten för att utvärdera om den markerade höjden (FIGUR 2, 8) helt består av slagg. Det visade sig att höjden till största del består av en naturlig moränhöjd som förstärkts av slagglagret. Tjockleken på det sot- och kolinblandade slagglagret var ca 0,4 meter tjockt.

FIGUR 8. Lämningen visade sig ligga på en naturlig moränhöjd vilken förstärks av slagglagret. Röda pinnar markerar avgränsningen av slagglagret och därmed fornlämningens utbredning.

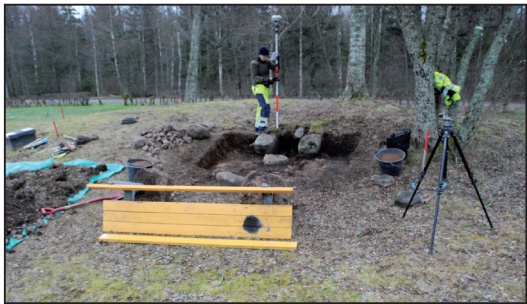
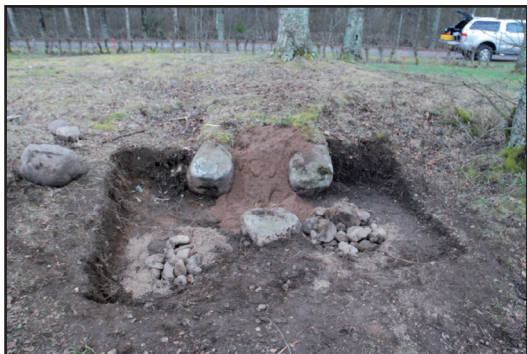
Vid arbetet lyftes parkbänken bort (FIGUR 9) och då undersökning, dokumentation, fotografering och inmätning avslutats, återfylldes området. Området mellan de kantställda stenarna återfylldes med sand som nu täcker de orörda lagren (FIGUR 10).
