# Bondstorps kyrka

Antikvarisk medverkan i samband med  
utvändiga arbeten

*Bondstorps socken i Vaggeryds kommun,  
Jönköpings län, Växjö stift*

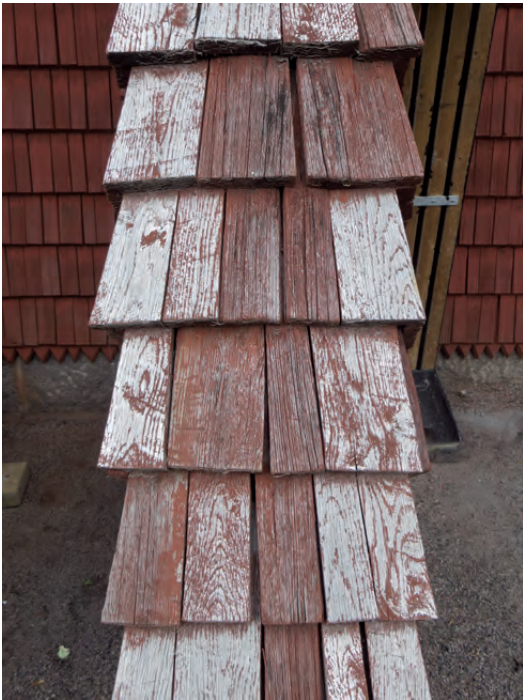
Ekspånen stod vita då de hårdare spånen inte hade sugit in rödfärgen.

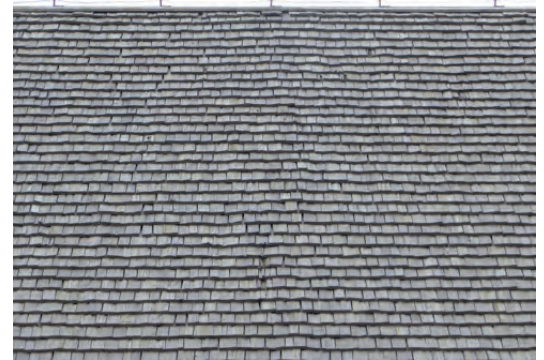
Det spåntäckta tjärade taket var torrt och man kunde ana skadade spån spridda över takytan vid besiktning från mark. Inför arbetena gjordes under våren 2015 en besiktning på plats från lina av Hälsinge Takspån för att bedöma skadorna och omfångsberäkna behovet av att byta spån. I anslutning till besiktningen 2015 utfördes också smärre akuta arbeten,nockbrädorna på långhuset och sakristian ersattes då de var kraftigt rötskadade. Vidare så skruvades infästningen av åskledaren fast, den satt tidigare monterad med böjda spikar.

Södra takfallet före, vissa skadade spån gick att uppfatta från mark.

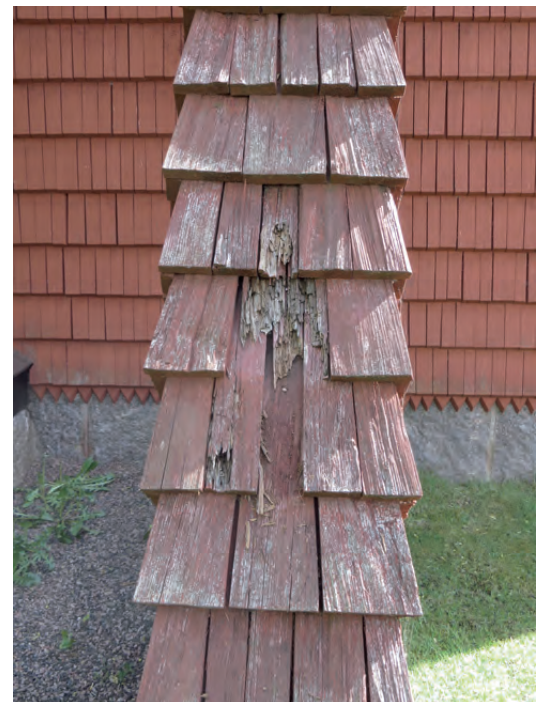
Stödbenen till tornet, uppvisade partiella kraftiga rötskador, särskilt åt norr där de var klädda med furuspån. Åt söder var stödbenen klädda med ekspån, som inte sög till sig färg på samma sätt som furuspånen, vilket gjorde att flagade partier stod vitaktiga mot den i övrigt rödfärgade fasaden. Täckbrädorna till stödbenens horisontella grundstockar var målade med en svart oljefärg som flagade.

Rötskadade spån på stödbenen på kyrkans norra sida.

Spånbeklädnaden på stödbenen byttes generellt. Stödbenen hade blandade spån, spjälkade furuspån åt norr och sågade spån av ek mot söder. Spånen uppvisade partiella rötskador och problem med vidhäftning av färgen framförallt på ekspånen. Rödfärgen hade inte trängt in i ytan på samma sätt då ek är ett hårdare material.

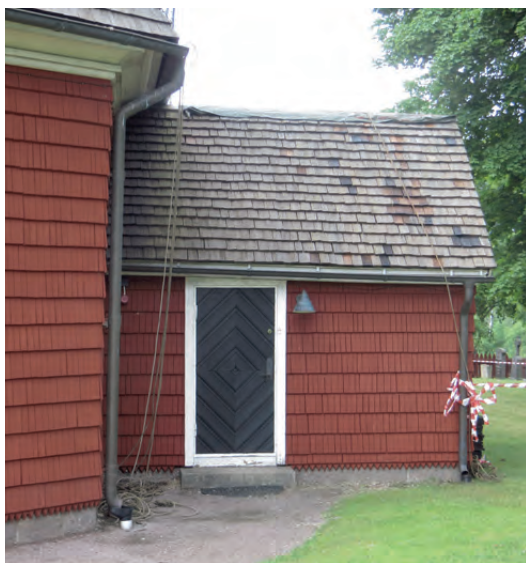
Bytta spån på sakristians östra takfall.

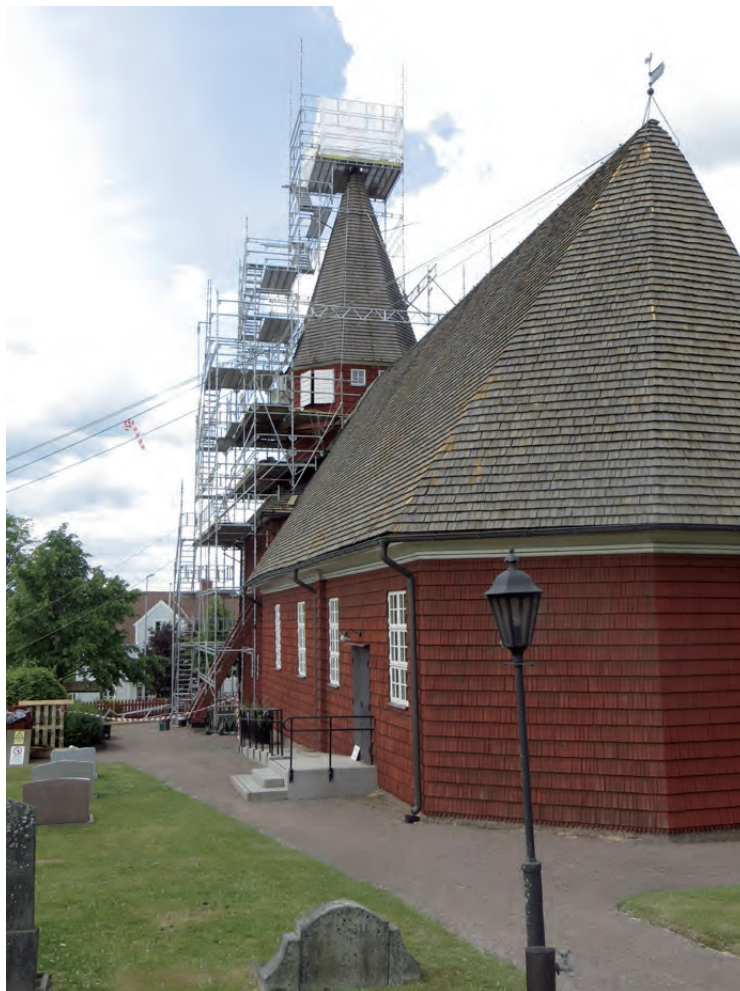
Taket gick över från lina och rötskadade spån revs. Vid en närmare besiktning visade sig många spån som på ytan såg bra ut vara ruttna inuti. Detta gjorde att avsevärt flera än den i förväg beräknade mängden spån kom att bytas. Det var inga tydliga avgränsade områden av skadade spån utan de förekom över hela takytan. Det västra takfallet på sakristian var dock generellt i dåligt skick så där byttes samtliga spån. Sammanlagt byttes ca 2000 spån, vilket var tre gånger fler än beräknat. Ersättningsspånen var spjälkade, uttagna ur kvartersågade furuplank och tjärdoppade. De spikades med galvad spik.

Pågående arbete, översikt från sydost. Takspånen är partiellt bytta.

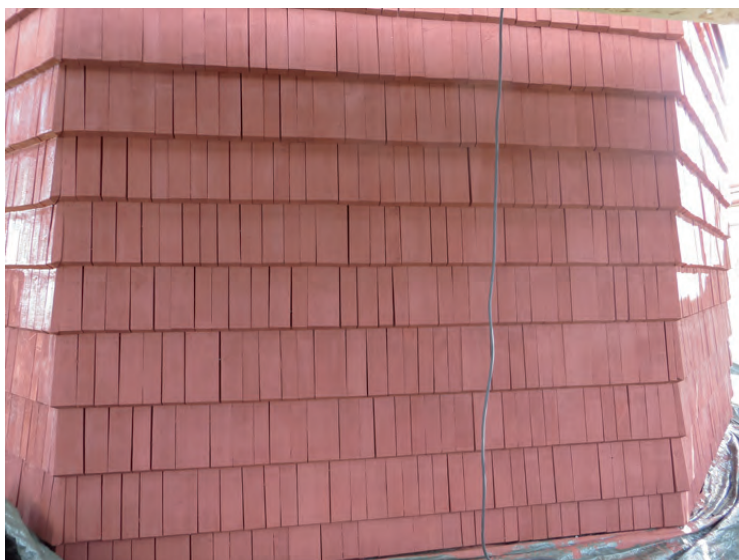
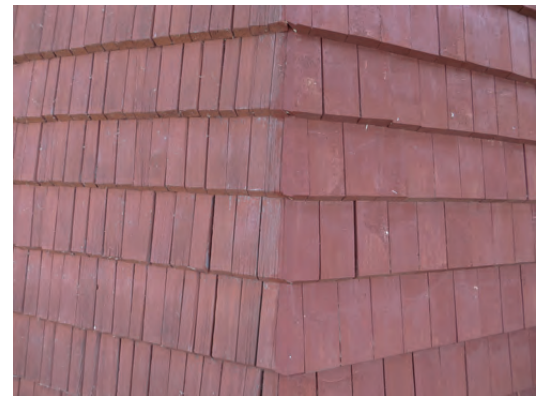
De sågade furuspånen på tornets sydsidor var torra och spröda med partiella urfall och rötskador. Spånen byttes på fyra av tornets åtta sidor. Spånen byttes lika befintligt, i fallande bredder. Detta justerades under arbetets gång, då de först ersattes av spån i fasta bredder. Efter påpekande åtgärdades detta efter beställarens och antikvariens önskemål. Spånen är ovanligt smala, vilket kanske inte är optimalt ur ett funktionellt perspektiv, men då det var ett partiellt byte på bara delar av tornet så var det angeläget att behålla uttrycket. Fasadspånen levererades grundmålade med Falu rödfärg.

På tornets södra sida ersattes först spånen med spån bredare än befintliga. Skillnaden mot ursprungliga smalare spånen framgår tydligt mellan de två olika fasadsidorna.

Tornets södra sida, efter att de nya spånen har modifierat i fallande bredder.

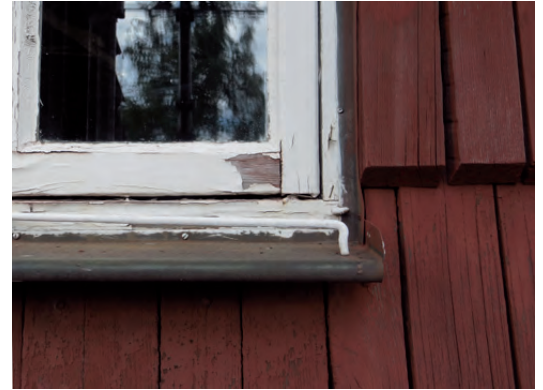
Färgen på fönstren i tornet flagade.

Vissa av ljudluckorna i tornet var inte målade med traditionell linoljefärg.

Luckorna gjordes trärena på utsidan, för borttagning av färgen användes kaustiksoda, på insidan skrapades lös färg. Utsidorna ströks med dalbränd svensk trätjära levererad från Claessons trätjära AB. Insidan målades med en brun i tonen avstämd linoljefärg. Den bruna linoljefärgen på ljudluckornas insidor, karmar samt tillhörande beslag bröts av lika delar grön umbra och brun/bränd umbra (50/50 786 + 711), från Ottossons Färgmakeri AB. För rengöring av ljudluckor nyttjades kaustiksoda.

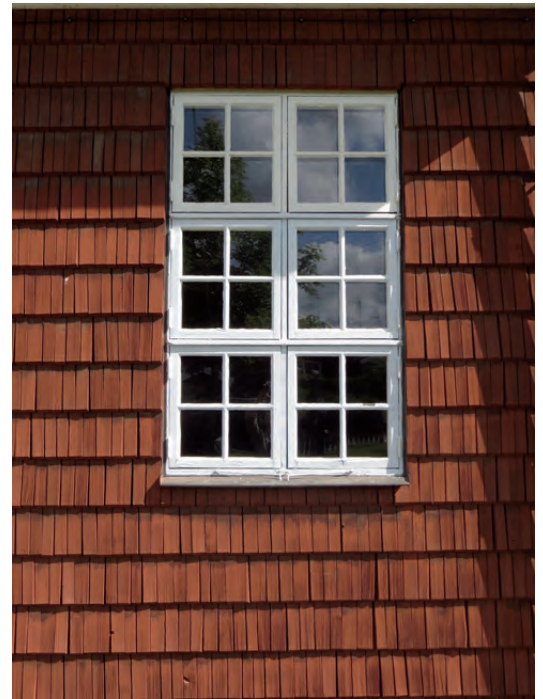
Färgen på fönstren och då framförallt åt söder flagade och kittet var delvis sprött och ramlade ur kittfalsen. Fönstrens och taklistens vita färg var bruten i en gulvit ton. Luckorna i tornet var även de målade med en vit oljefärg, de var dock inte konsekvent målade med linoljefärg. Vissa luckor såg inför arbetena ut att vara i behov av trälagningar.

Ett av långhusets fönster före åtgärd.

Alla ljusa snickerier, takfot, foder, samtliga fönsterbågar och kar-mar har målats om. Ytorna skrapades och målades med en ljus grå (bruten vit) linoljefärg, kulör NCS 1002-Y. I samband med målningsarbetena avlägsnades också stora mängder gamla rostiga

Vissa fönsterbågar var i behov av omkittning, falsarna schellackerades före kittning, linoljekitt, av märket Åffa nyttjades.

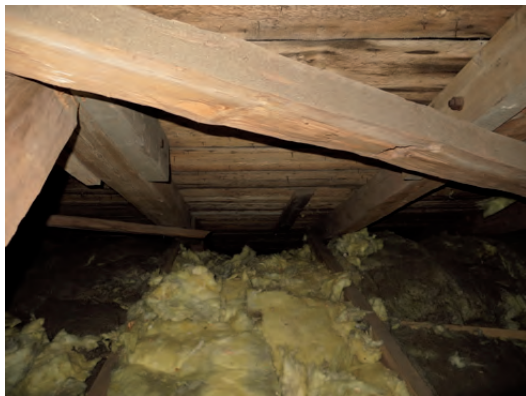
Eftersom många av de rötskadade spånen inte var skadade på ytan utan ruttnade underifrån undersöktes ventilationen på vinden. Vid en kontroll visades sig isoleringsmaterialet vara alltför tätt nedstoppat i facken ner mot takfoten. Detta åtgärdades genom att isoleringen lyftes bort mot takfoten i fyra fack på prov. Arbetet utfördes av Åkerhags Bygg AB.

Isoleringen rakades initialt upp ur några fack ner mot takstolen för att förbättra ventileringen av vinden.

Fler spån är beräknat visade sig vara rötskadade. Det anmärkningsvärda var att de inte var synbart skadade på ytan utan att de hade ruttnat underifrån. Orsaken till detta diskuterades och frågan om ventilation på vinden aktualiserades. Minnesbilden från den konsultvandring som genomfördes hösten 2013, då pastoratets samtliga kyrkor besiktigades, var att det upplevdes vara fuktigt på vinden.

Vid en kontroll visade sig isoleringsmaterialet vara alltför tätt nedstoppat i facken ner mot takfoten. Isoleringen togs bort mot takfoten initialt i fyra fack, två på respektive sida av takfallet. Luftgenomströmningen förbättrades märkbart genom detta, men isoleringen bör lämpligen tas bort generellt mot takfoten för en bättre luftning. (Detta utfördes under december 2016.)

Under december 2016 fullföljdes arbetena och isoleringen mot takfoten togs bort i samtliga fack.

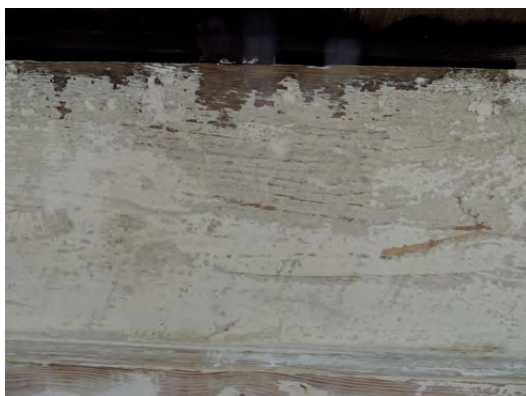
Skrapad takfot, de tidigare färgskikten framträder.

När fönsterbågarna och takfoten skrapades kunde noteras två olika kulörer och lager under den översta vita färgen. I botten fanns en ljus varmgrå kulör, troligen bruten med grön umbra och därpå en svagt gulvit kulör.

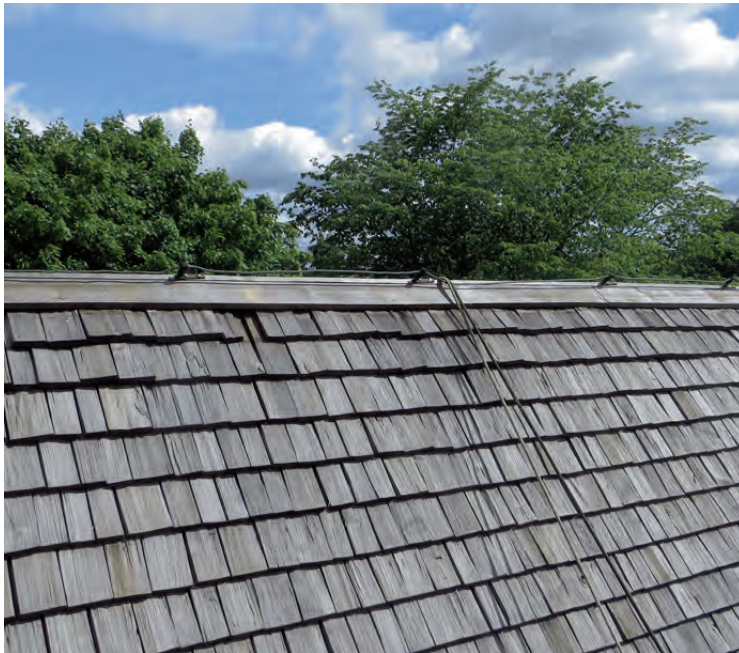
Nockbrädan och fästena för åskledaren byttes 2015 i samband med besiktningen av taket inför arbetena.

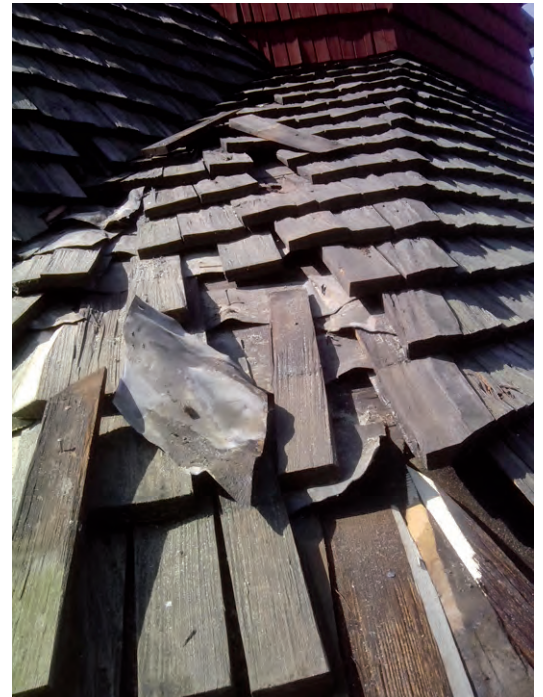
Detalj tidigare inskottsplåtar, tornets norra takfall. Foto: Hälsinge Takspån.

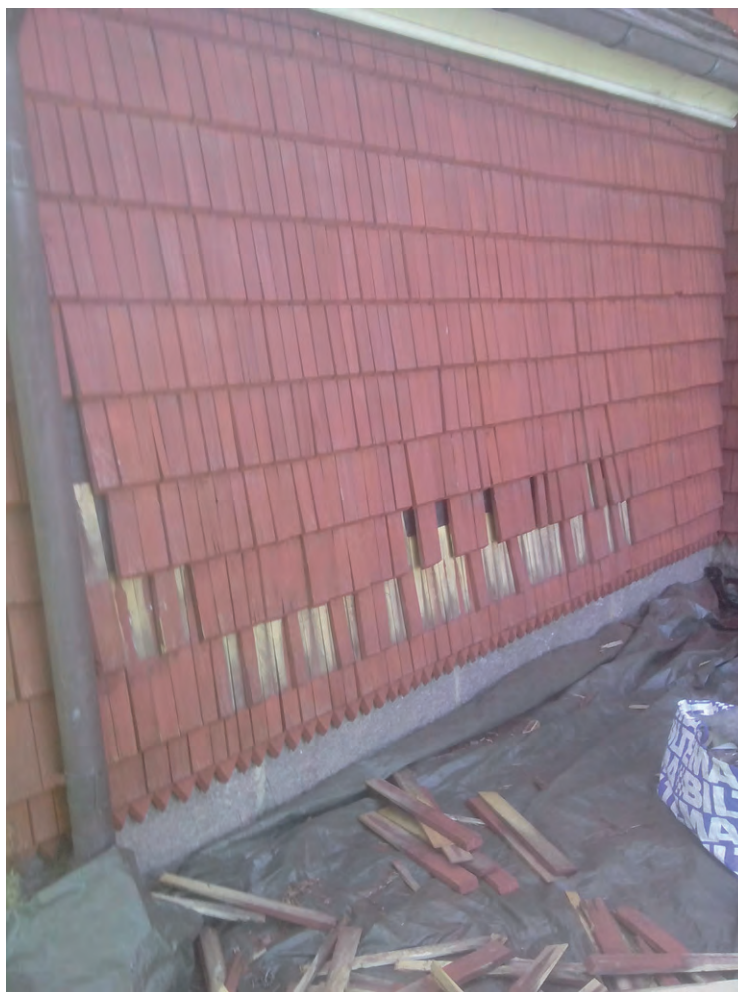
På korets norra fasad byttes ett antal röt-  
skadade spån. Foto: Hälsinge Takspån.

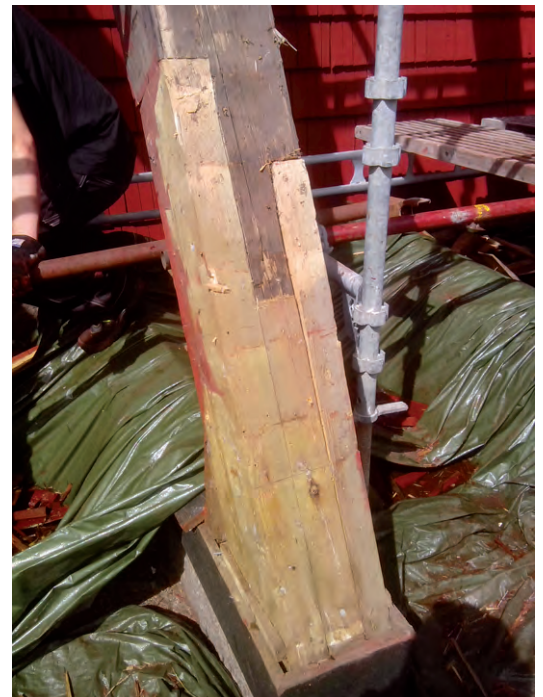
Ett av stödbenen åt söder, var sedan tidigare lagat. Foto: Hälsinge Takspån.

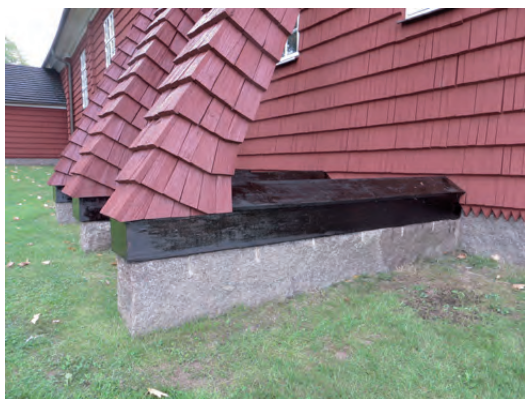
Även täckbrädan över stödbenens bottensyll tjärströks. De var inför arbetena målade med en svart alkydfärg som flagade. Brädorna renskrapades och ströks sedan med tjära.

Täckbrädorna över stödbenens syllar tjärströks.
