# Schiörlinorgeln i Svenarums kyrka

DOKUMENTATION OCH  
RESTAURERING

Dokumentation och restaurering

JÖNKÖPINGS LÄNS MUSEUM  
Byggnadsvårdsrapport 2017:08  
Robin Gullbrandsson (red.)

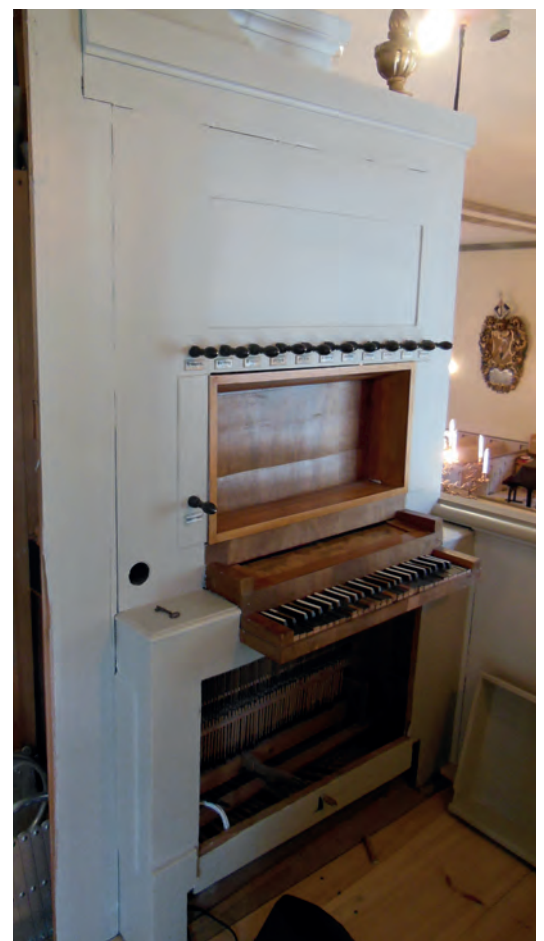
Spelbordet i 1865 års utförande med tom klavback för Magnussons andra manual. Foto: Bergenblad & Jonsson. *The console before restoration with the remains of Magnusson's second manual.*

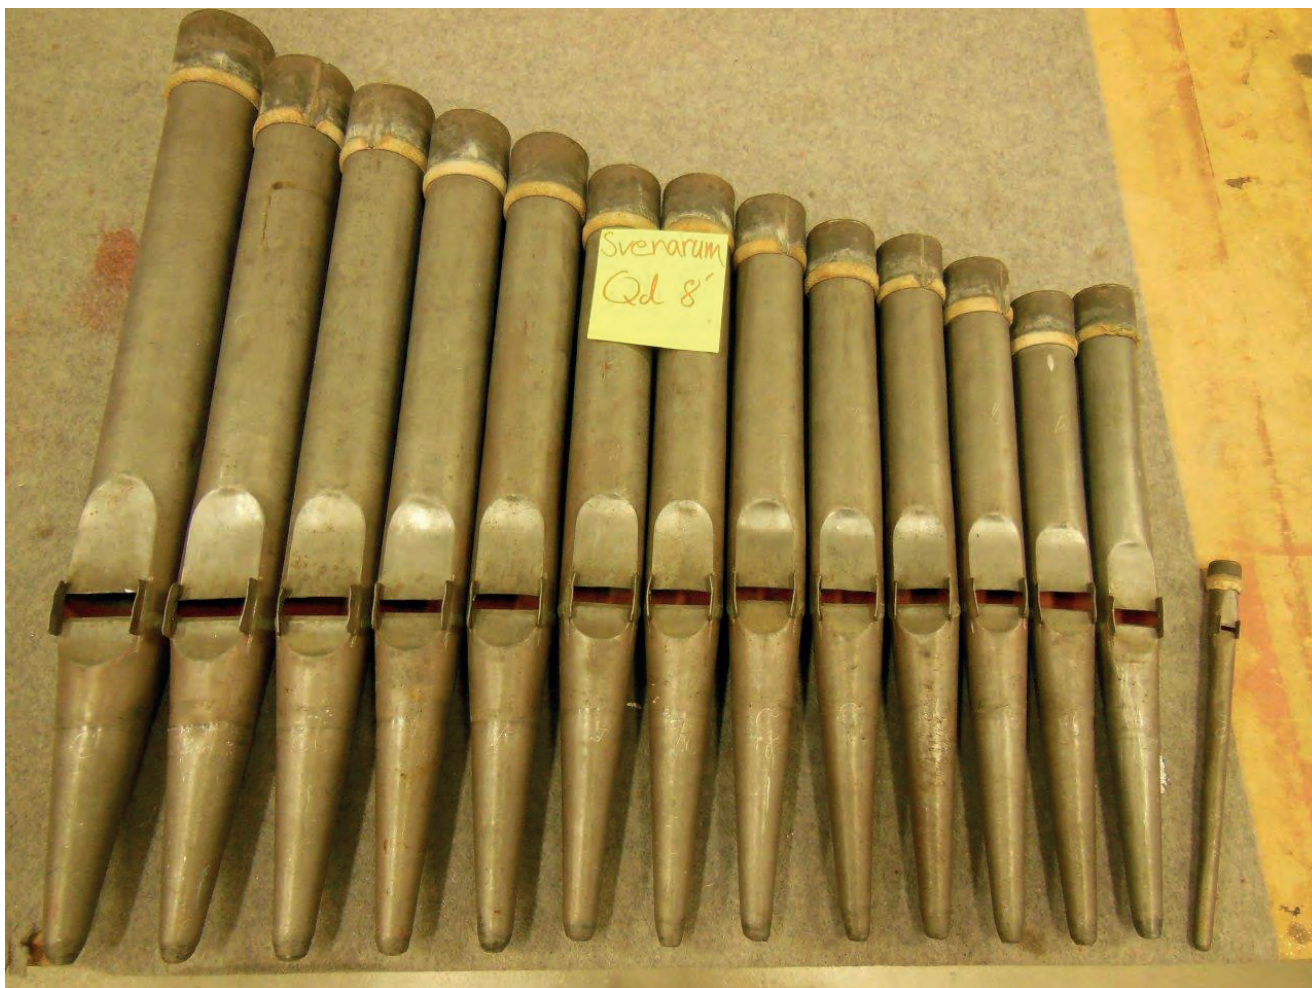
Qvintadenapipor som av Magnusson omarbetats till Borduna 16'. Foto: Bergenblad & Jonsson. *Pipes from Qvintadena 8', altered by Magnusson for use in Borduna 16'.*

De bevarade piporna i Qvintadena 8' återställdes i ursprungligt skick, varvid nya hattar tillverkades till basen (använda till Principal 8' 1865); de pipor som använts till Borduna 16' förlängdes med metall av samma legering och ytstruktur som pipan i övrigt. Av Magnusson avskurna överlabier löddes tillbaka och fick ny uppskärning. Den del av Qvintadena 8' som saknades rekonstruerades. Det noterades att legeringen i piporna innehöll mycket lite tenn, mindre än 5 %. Det var svårt att uppnå en så blyhaltig legering i

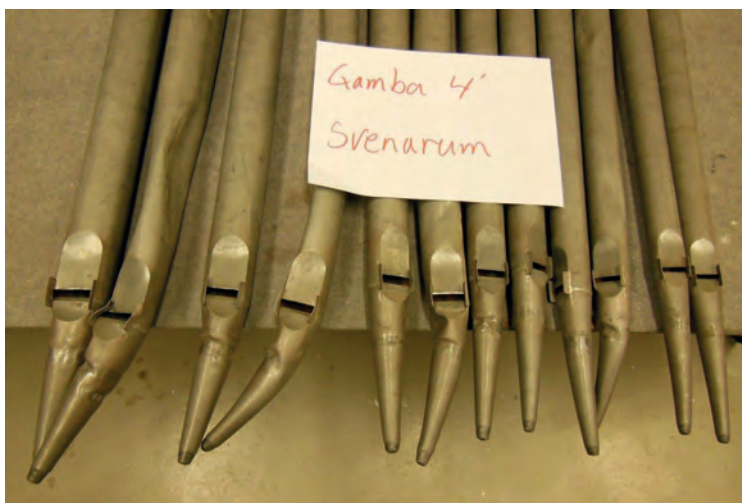
Gamba 4' med deformerade fötter och sönderstämda mynnningar. Foto: Bergenblad & Jonsson. *Pipes damaged from a.o. tuning in Gamba 4'.*

Exempel på lagade pipmynningar i Gamba 4'. Lödfärg ännu inte borttvättad. Foto: R. Gullbrandsson. *Repaired pipe tops.*

Pipverket har gått igenom i sin helhet. Sönderstämda eller böjda pipor har rätats ut och sprickor lösts ihop. Där skadorna i pipmynningarna ej var möjliga att reparera har de skarvats med blyplåt för att inte skada intonationen vid senare stämning. Fothålen har i många fall omarbetats/slagits ihop 1865, men lämnades som regel utan åtgärd. Kärnstick från 1865 förminskades där så var möjligt genom att försiktigt driva ihop kvarvarande material. En del mycket små och sneda kärnstick (som skiljer sig mycket från Magnussons) förekommer på en del pipor i Principal 4' och 8', Qvinta 3', Octava 2' och Spitzflöjt 4'B. Det kan misstänkas att dessa är ursprungliga och lämnades således intakta. I Gamba 4' löddes sprickor och uppskärningar för stämning ihop.

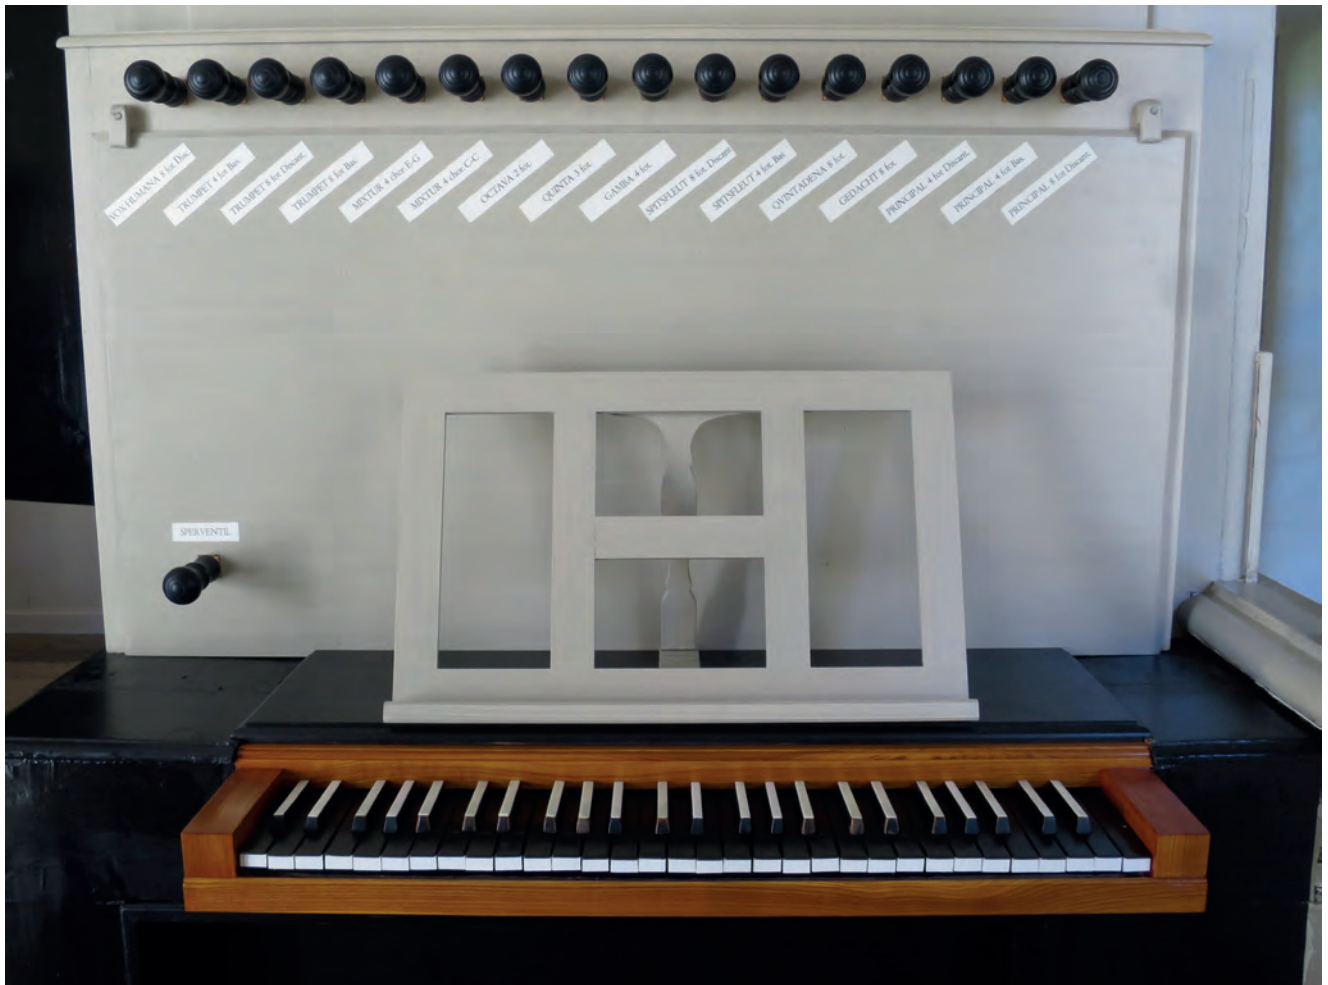
Spelbordet återställt till 1798 års skick med nya registerandrag av Schiörlinmodell och registerskyltar med förlaga från Shiörlinorgeln i Jonsered. Spelbordet har återfått ursprunglig färgsättning med bevarande av originalytor. Sekundära fanér på klavbackarna har bytts ut, liksom dito belag. Foto: R. Gullbrandsson. *The console after restoration, brought back to the original state. New drawstop rods and plates reconstructed in Schiörlin model.*

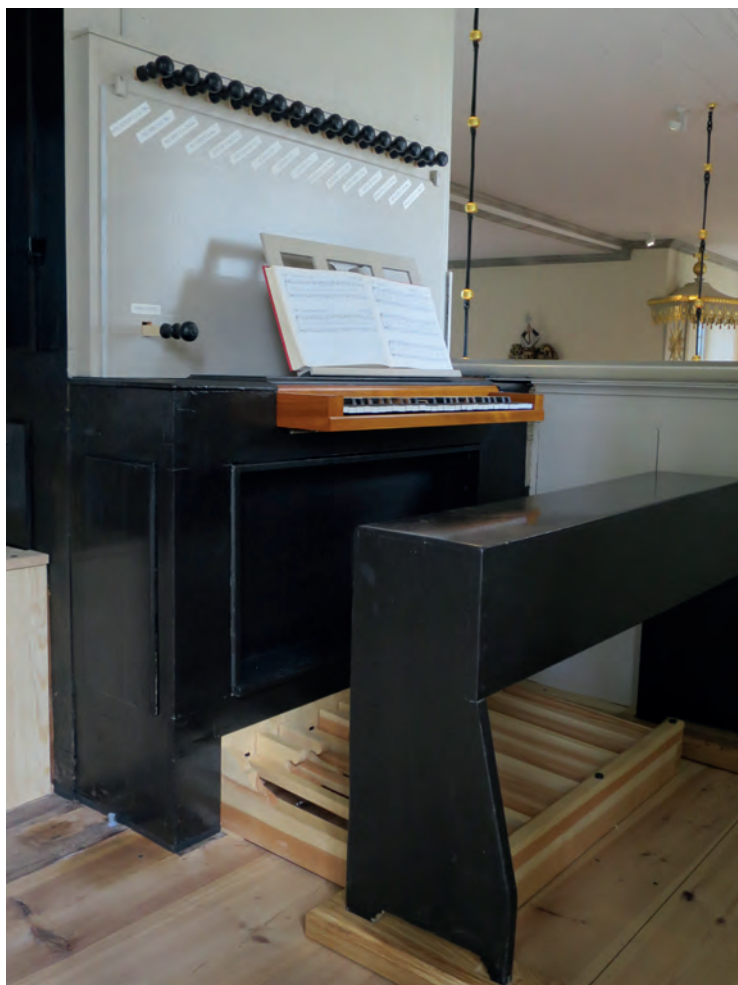
Rekonstruerad bihangspedal med förlaga från Ekebyborna kyrka. Den ursprungliga orgelpallen har fått svart kulör ovanpå äldre färgskikt och kompletterats med lösa träblock för att reglera sitt höjd. Foto: R. Gullbrandsson. *Reconstructed pull-down pedal. The original bench is brought back, painted black on top of more recent surfaces of colour and completed with loose pieces to adjust the level.*

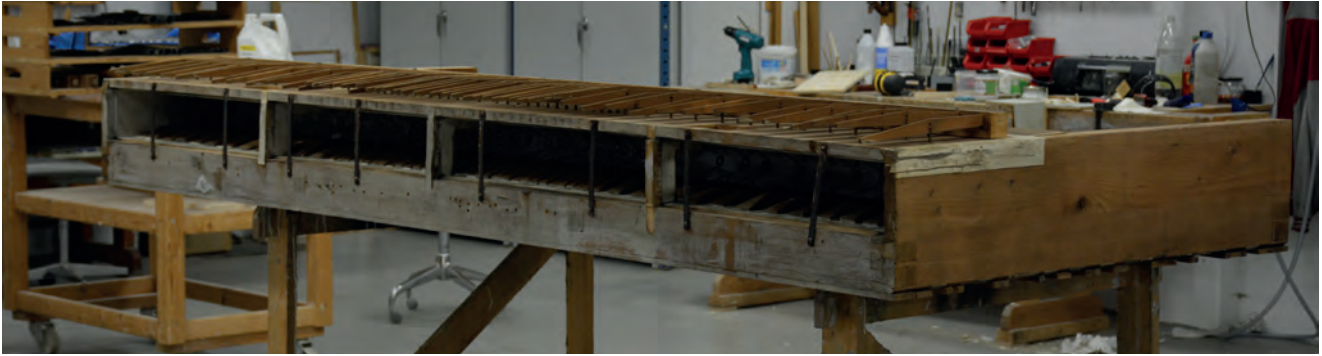
Väderlådan uppvisade många sprickor i spunderna på båda sidor.

Väderlådan före restaurering. Foto: R. Gullbrandsson *Wind chest before restoration.*

Ovansidan: Samtliga blindslejfer demonterades. Sprickor lagades med trä. Ingen generell avfräsning utan endast mindre planing med putskloss. Sprickor lämnades vid icke ljudande canceller. Fyra

sprickor gjordes nya i tjockare väggar för att minska spänningar. Blindslejferna planades några tiondels millimeter. Nya trädymlingar limmades med vitlim. Slejfbannorna försågs med nya skinn på de ställen som tidigare varit belädrade. Hålen brändes enligt tidigare princip. Nya slejftätningar är av vävd filt.

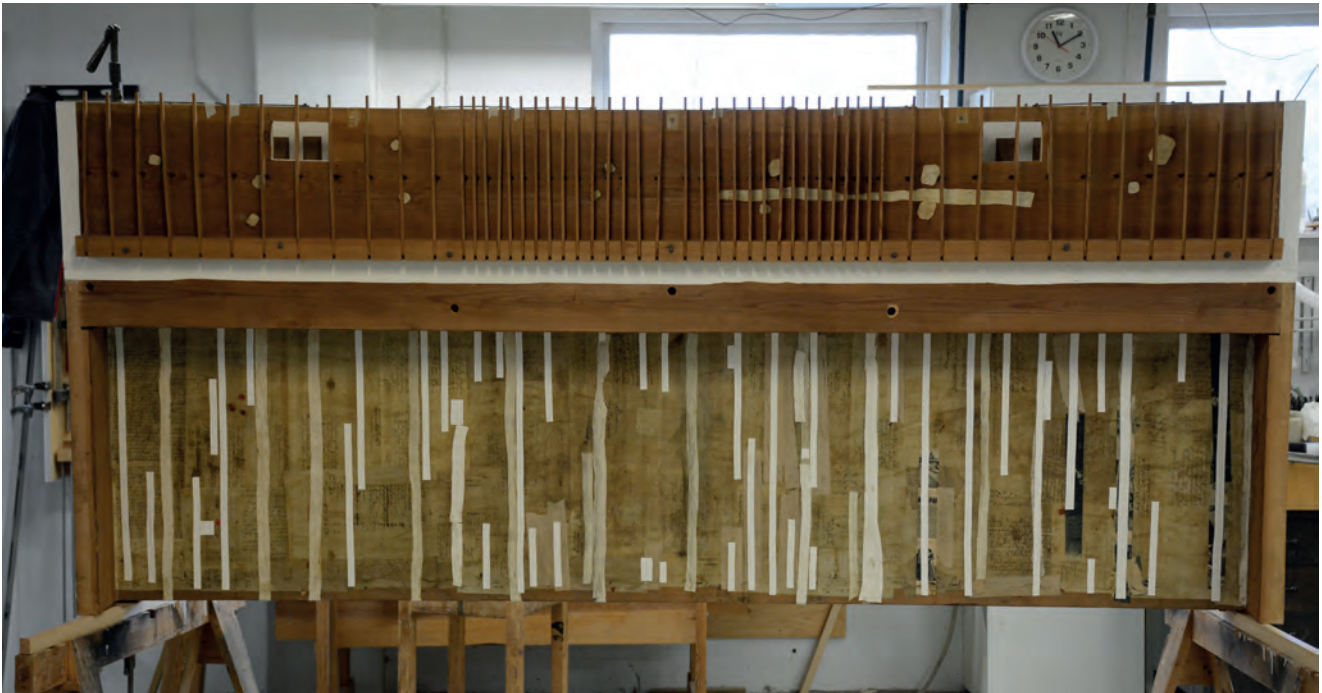
Väderlådans undersida efter restaurering med kompletterande skinntätningar. Foto: R. Gullbrandsson. *Under side of wind chest after restoration.*

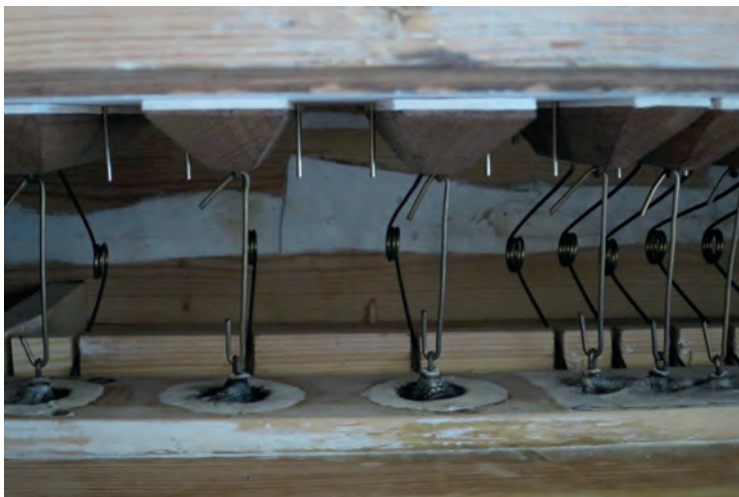
Ventilkistan efter restaurering. Rengjord med ny belädring på ventilerna, i övrigt oförändrad. Foto: R. Gullbrandsson. *Inner of wind chest after restoration, pallets left in their 1865 state.*

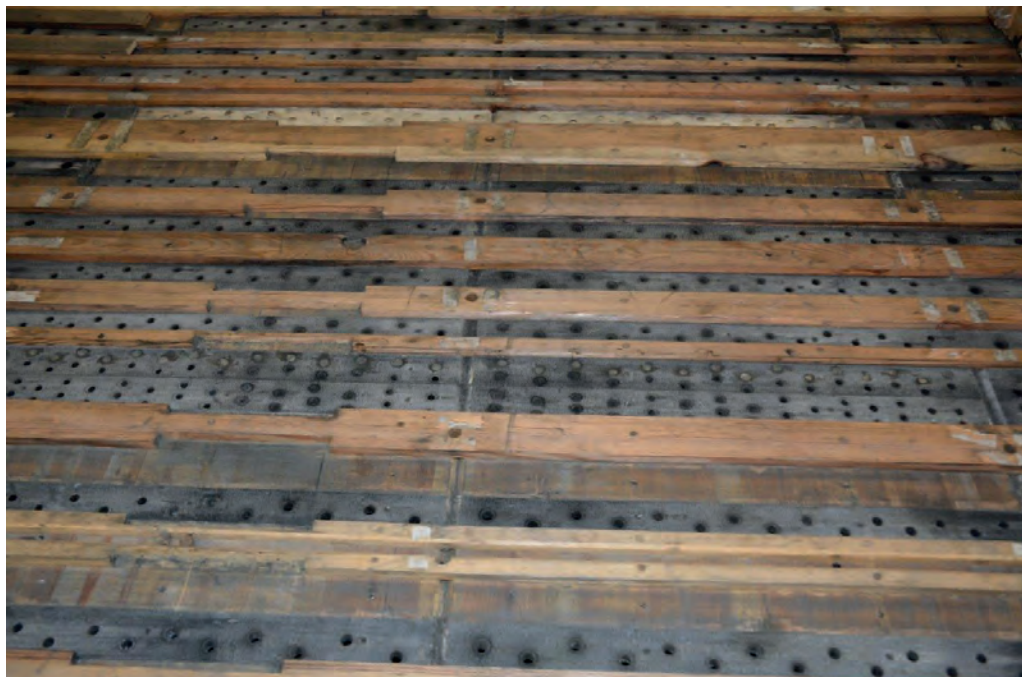
Väderlådans slejfbänor före restaurering. Foto: R. Gullbrandsson. *Slider bed before restoration.*

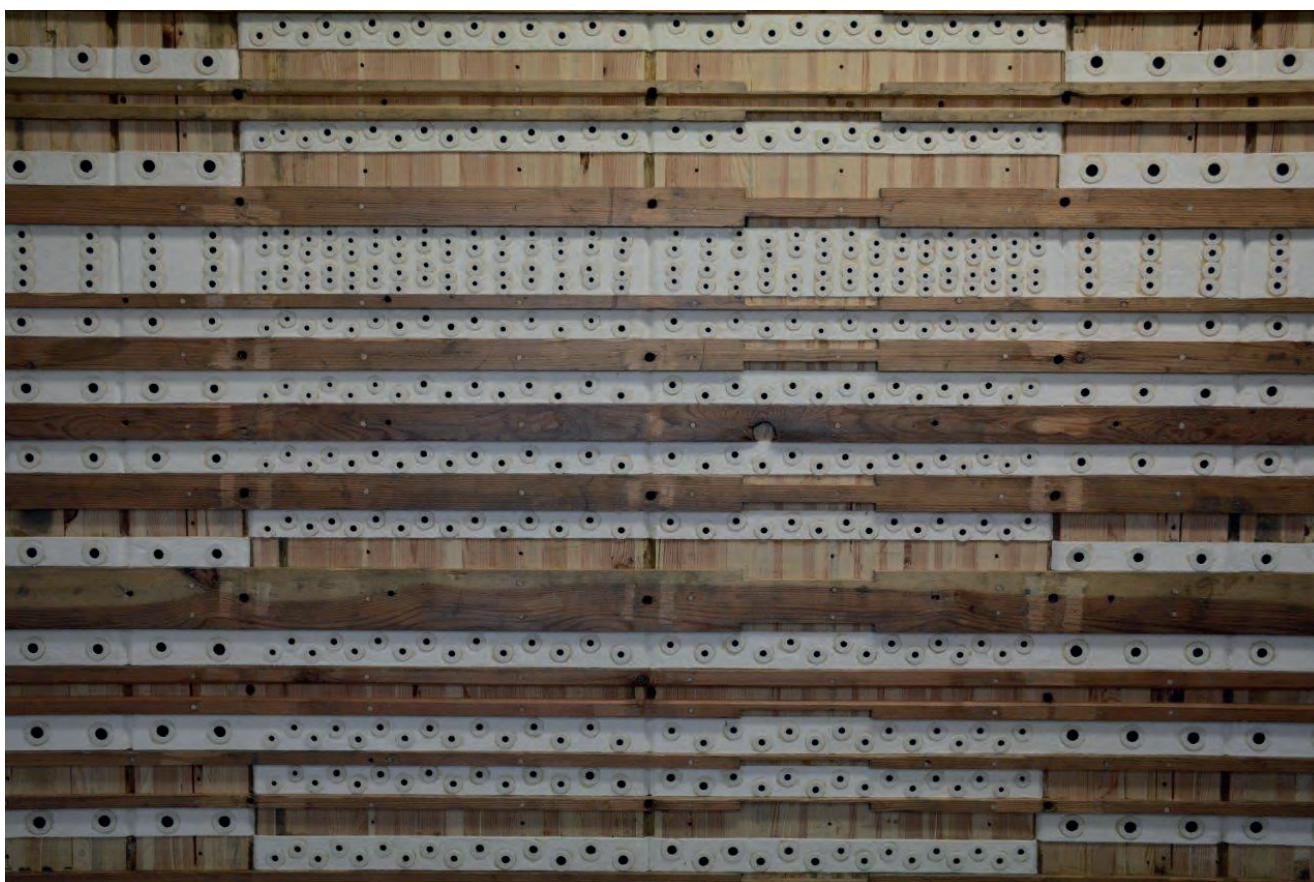
Slejfbänorna efter rengöring och montering av nya skinn och filtringar. Foto: R. Gullbrandsson. *Slider bed after restoration.*

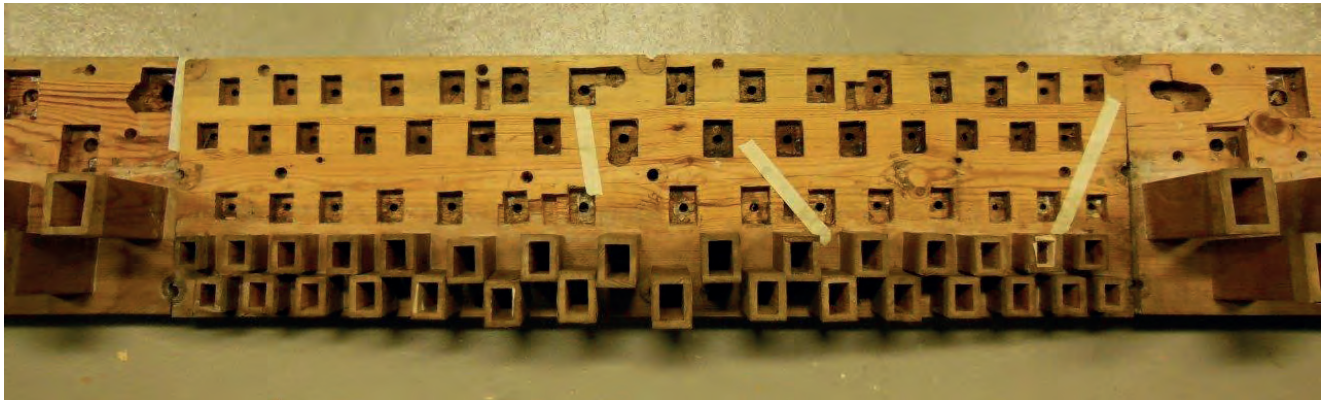
Rörverksstocken före restaurering och återbörande av Trumpet 4'B/Vox humana 8'D på ursprunglig plats. Foto: Bergenblad & Jonsson. *Reed block before restoration.*

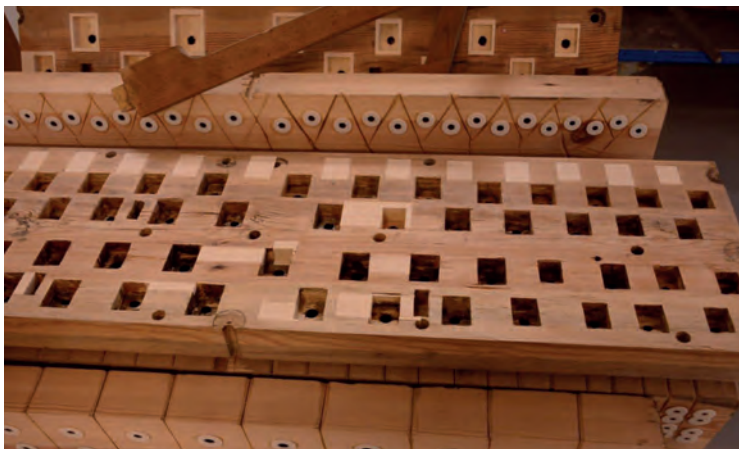
Rörverksstock efter restaurering. Foto: R. Gullbrandsson. *Reed stock after restoration.*

Slejferna: Sekundärt pluggade hål har återöppnats liksom i lådan. Vissa slejfer var mycket ojämna vilket har kompenseras med att packningar har fått lyftas genom att papper har limmats under. Pipstockarna har riktats och försetts med slejftätningar. Den för Borduna 16' (1865) omarbetade rörverksstocken återställdes för den rekonstruerade Trumpet 4'B/Vox humana 8'D.

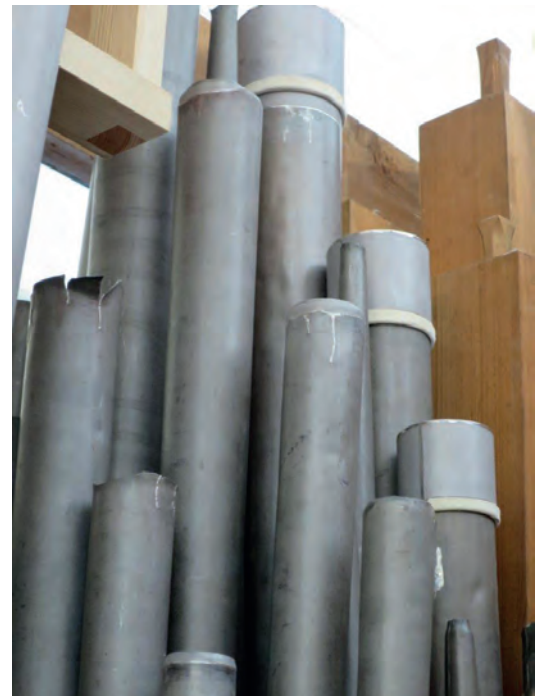
Lagade mynningar på Gamba 4' och kompletterande stämhattar på Qvintandena 8'. Foto: R. Gullbrandsson. *Repaired tops on Gamba 4' and new canisters on Qvintadena 8'.*

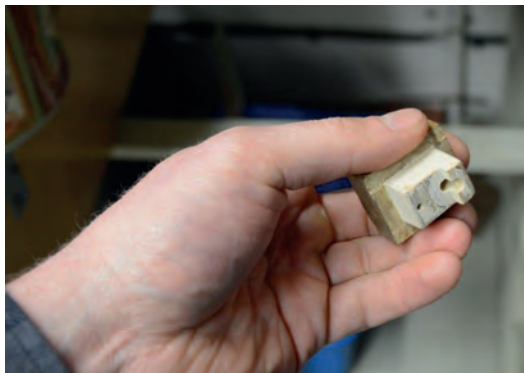
Kopf från den omarbetade diskanten i Trumpet 8' som pluggats och försetts med nytt hål. Foto: R. Gullbrandsson.  
*Repaired block from Trumpet 8'.*

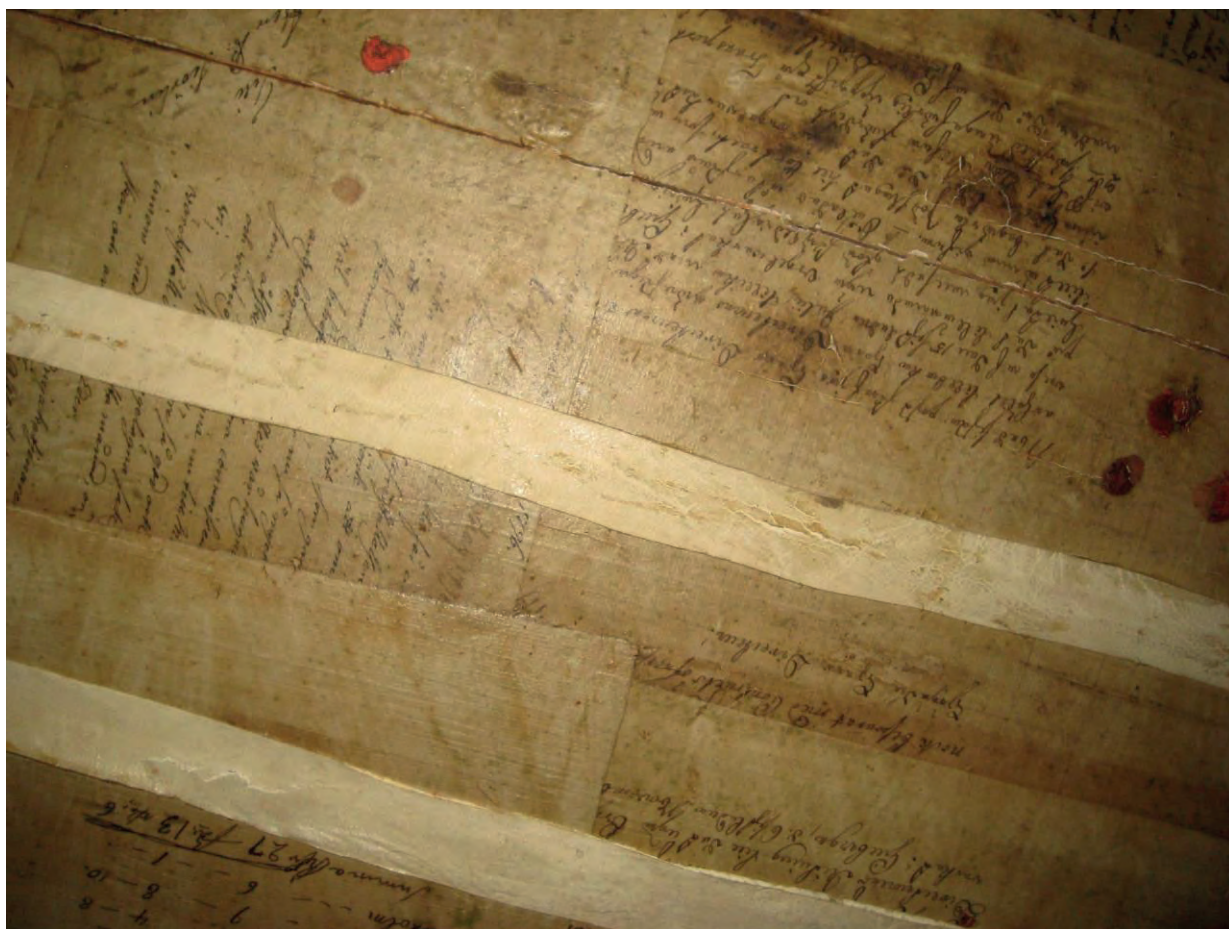
*Schiörlins korrespondens på underspund*

Den ursprungliga väderlådan av Schiörlin är bevarad och mycket lite förändrad i samband med tillbyggnaden 1865. Pipstockar och slejfer förefaller vara till största delen oförändrade. Trumpet 8' har flyttats till stocken för Trumpet 4' B/Vox humana 8'D för att ge plats åt Borduna 16'. Kancell- respektive registerindelning, se bilaga 3. Slejftätningarna har vid denna genomgång ej kunnat besiktigas men är troligen orörda sedan 1865. Utanpå kancellbotten har Pehr Schiörlin i tätande syfte limmat skrivna papper från sin korrespondens och bokföring. I några kanceller har sprickor uppstått.

Pipstockar och slejfer kontrolleras och riktas om så erfordras. Den omarbetade rörverkstocken återställs för den rekonstruerade Trumpet 4'B/Vox humana 8'D. Slejftätningarna är troligen oförändrade sedan 1865, med hänsyn till att kyrkan redan har luftfuktningsanläggning bör man överväga att behålla slejftätningarna intakt. Om ytterligare tätning är nödvändig utföres denna med filtringar på pipstockens undersida. Kancellernas spunder kontrolleras och tätas. Vad beträffar underspunden skall tätningen helst göras med skinnremsor så att Schiörlins pålimmade korrespondens kan sitta kvar. Tid skall medräknas för detaljerad fotodokumentation av denna. Om hellimning med skinn på underspunden är nödvändig måste korrespondensen försiktigt borttagas av papperskonservator för senare arkivering. De i sen tid uppborrade evakueringshålen i kancellramen pluggas igen.

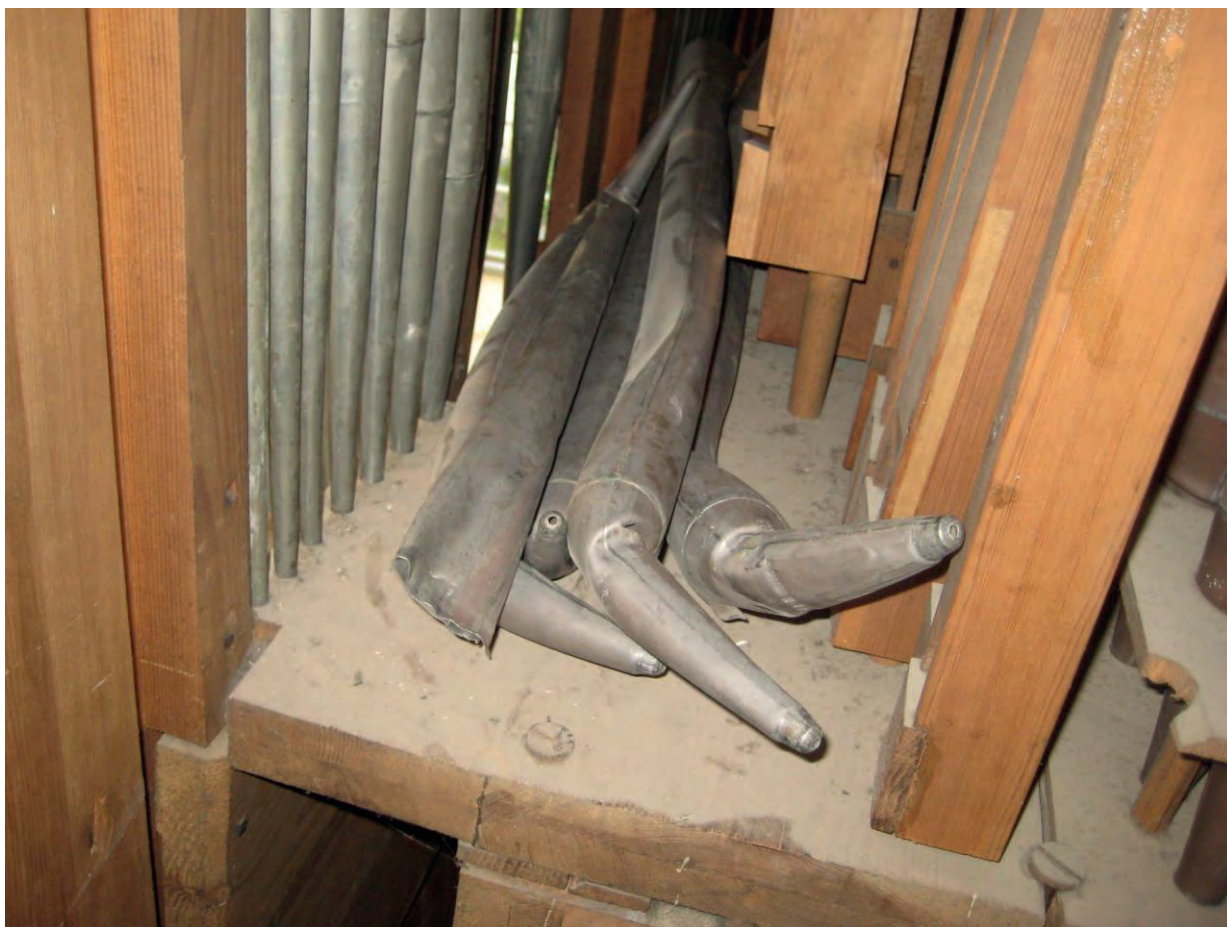
*Skadade pipfötter Gamba 4' baspipor*

Pipverket är till största delen ursprungligt från 1798 men till viss del vara omarbetat av Johannes Magnusson. Dessa åtgärder består till största delen av hopslagna fötter och mindre välgjorda lagningar i kärnfogarna. Vad beträffar kärnstick är piporna mycket lite förändrade. Hela pipverket är kraftigt sönderstämt med på sina håll stora revor i piptopparna. Nedan följer en preliminär sammanställning av i första hand Schiörlinpipomas skick. I sammanställningen nämns de pipor som särskilt avviker från ovan nämnda skador som är generella för hela metallpipverket. Likaså nämns antalet kärnstick och typ endast för de pipor där de förekommer, i övrigt är pipverket bevarat utan kärnstick. Eftersom hela orgeln lutar något bakåt har många pipor böjts i fötterna, skador som har förvärrats sedan 1993.
