# Hylletofta kyrka

Antikvarisk medverkan i samband med  
omläggning av spåntak

*Hylletofta socken i Sävsjö kommun,  
Jönköpings län, Växjö stift*

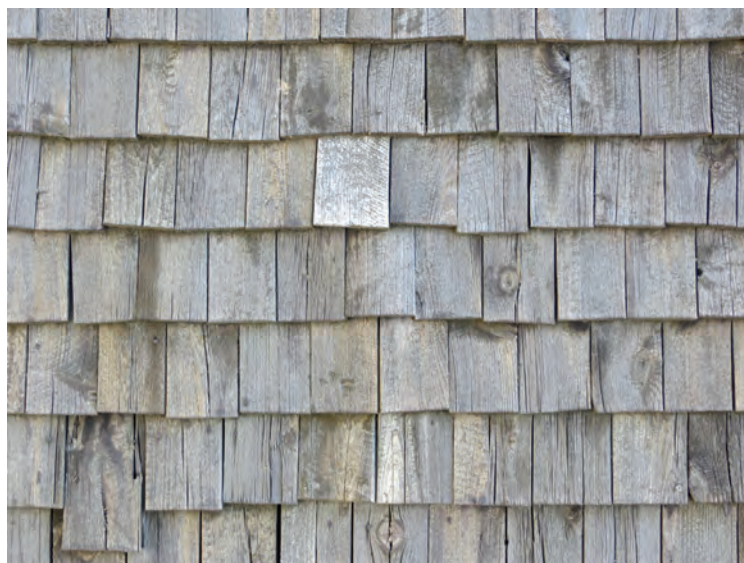
Ovan: Rivna spån.  
Till vänster: Detalj av den befintliga spåntäckningen.

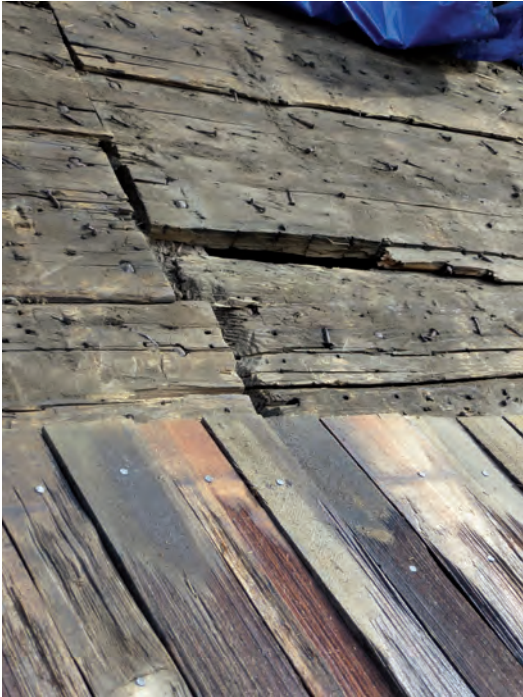
Rivning av spån och läggning av nya pågär. Glipor som denna åtgärdades inte eftersom man ändå kunde erhålla fullgott underlag att spika fast de nya spånen i.

Arbetena genomfördes etappvis med start på den södra sidan. Samtliga spån revs och takbotten kontrollerades. Endast enstaka brädor i takbotten var rötskadade. Detta gällde exempelvis de nedre brädorna på det södra takfallet på långhuset. Dessa ersattes av nya med liknande dimensioner. För övrigt fanns det en del glipor i takbotten, men så länge det gick bra att spika fast spånen mot takbotten behövde gliporna inte åtgärdas.

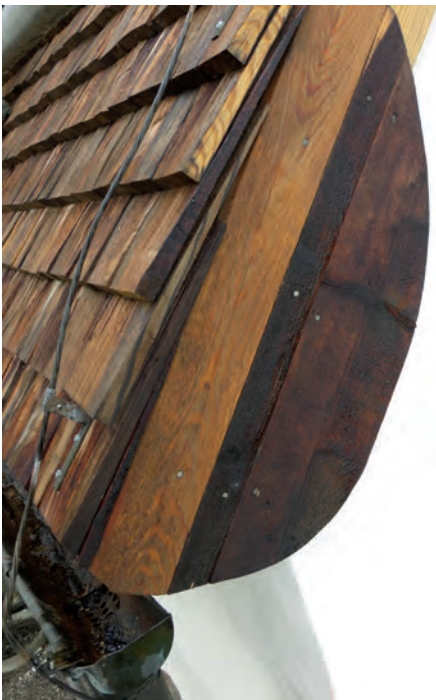
Takkanterna, här på sakristian, gjordes så att spånen rår över vindskivorna eftersom läckage tidigare förekommit med den befintliga konstruktionen.

En fråga som uppkom inför omläggningen var hur sidorna på takfallen skulle utformas. Den befintliga lösningen med spån som når ut till en vindskiva samt en stormlist ovan på hade visat sig bristfällig genom att vatten läckt mellan spåntaket och vindskivan ner på fasadputsen. Ett sätt att minska denna risk skulle vara att låta spånen nå ut över en lägre vindskiva, vilket förekommer på andra kyrkor. Denna lösning valdes till slut.

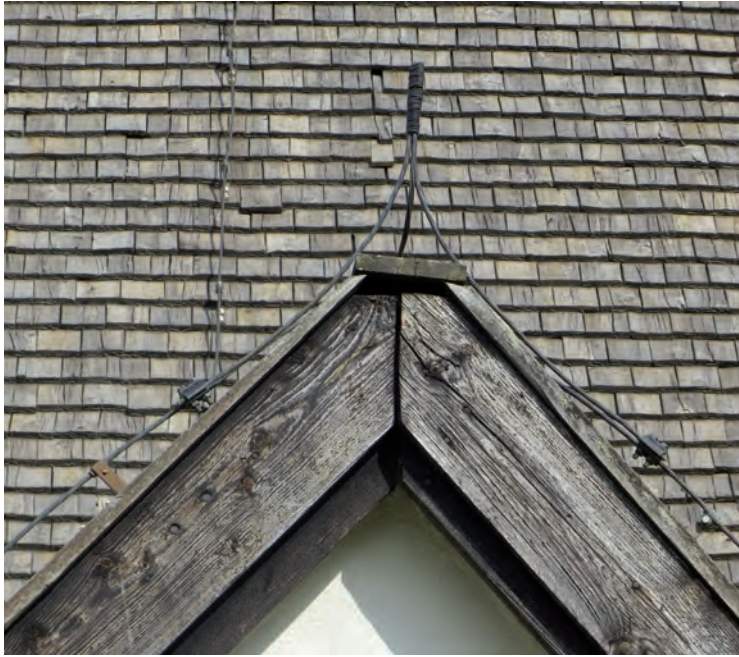
Ovan till vänster: Här framgår attnocken var konstruerad med en horisontellt liggande bräda överst.

Inför omläggningen hade de gamlanockarna en konstruktion med en horisontell bräda som topp. Detta syntes knappast nedifrån marknivån, men var ändå svår att motivera. Därför gjordes i stället en traditionellnock med två brädor mot varandra. Över dessa nockbrädors skarv spikades en remsa av 2 mm tjock blyplåt.

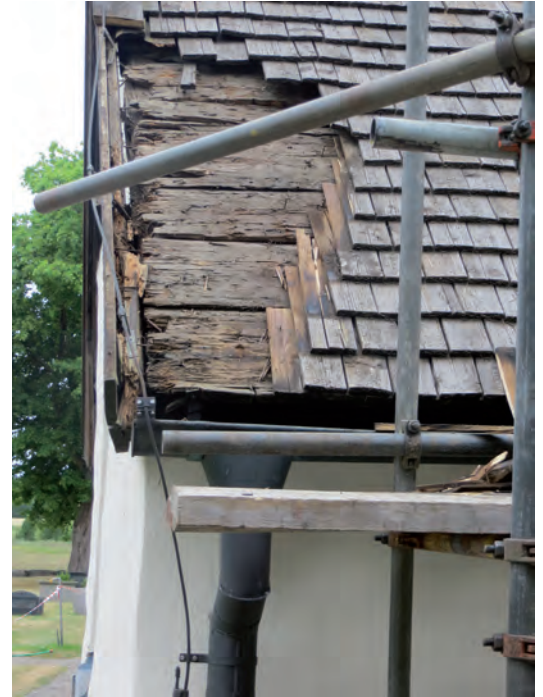
Ovan: Rivning av sakristians tak pågår och den rötskadade kanten framkommer.

Vid rivningen av sakristians tak framkom att takbottens brädor var vittrade. Bärigheten riskerades knappast, men underlaget bedömdes vara för dåligt att spika fast de nya spånen i. Alternativet att riva takbotten förkastades, eftersom den hade hög ålder och exempelvis skulle kunna vara till hjälp vid en framtida datering av sakristian. I stället bibehölls den befintliga takbotten, men ovanpå den lades ett lager ospontade brädor på läkt. Sparrarna närmast gaveln var kraftigt rötskadade. Den på det östra takfallet byttes ut i sin helhet medan den mot väster lagades i. Även ändarna på bräddaket över sparrarna lagades med nytt virke. Därefter lades spånen på. Större delen av gavelns vindskivor byttes mot nya, som tjärades.

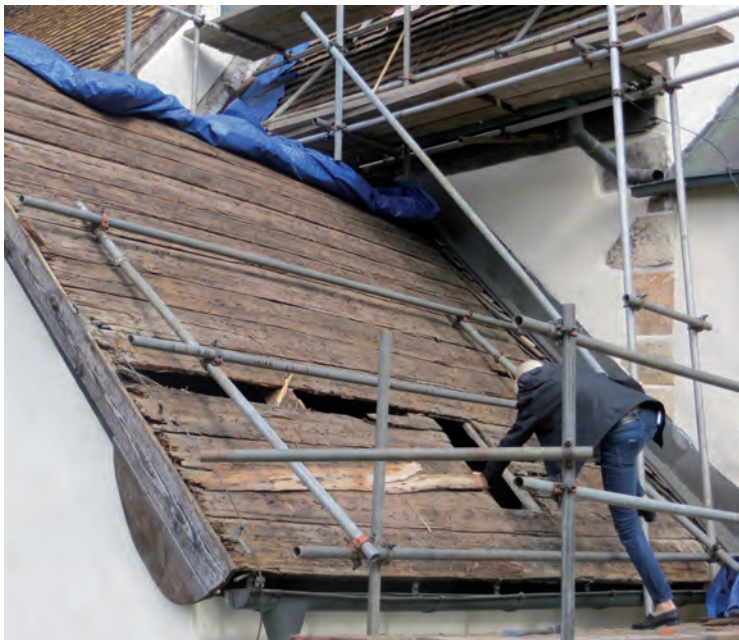
Vid arbetena på sakristian konstaterades att dess vind inte är tillgänglig, varken från kyrkan eller utvändigt. Därför togs ett mindre hål upp i det östra takfallet så att en inspektion kunde göras. Man kunde konstatera att inga fuktproblem förelåg. Från antikvarisk synpunkt kunde man se att korets södra yttervägg, som är inbyggd i sakristians vind var murad av sten, men inte putsad. En möjlighet att studera orörd fasadputs sedan sakristians uppförande gavs således inte. För övrigt iaktogs att sakristian har ett välvt, murat valv som på översidan är täckt med mineralullsisolering.

Sakristians östra takfall är här utan spån. En liten öppning togs upp för att kunna inspektera vinden. Byggledare Maria Williamsson, Arkitekthuset, undersöker.

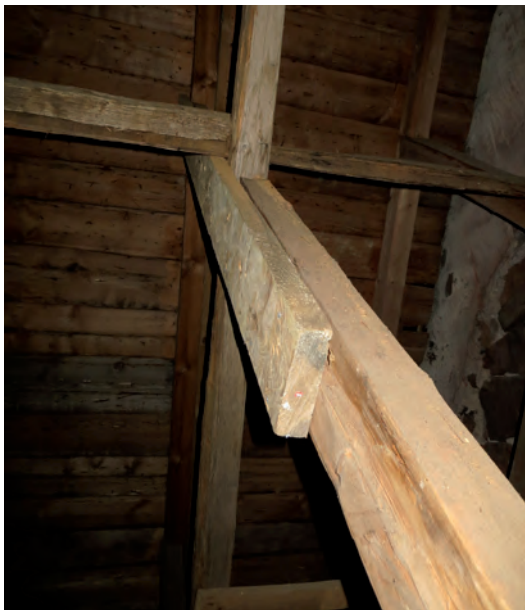
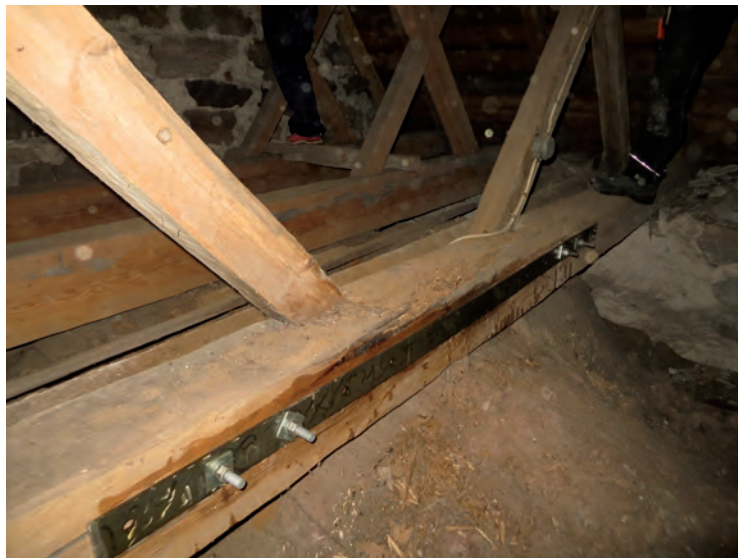
Ovan: En sparre över koret förstärkt på ena sidan.  
Ovan till höger: Ett remstycke över koret förstärkt med ett plattjärn.

Vidare undersöktes vinden över koret. Tillgängligheten där begränsas av att man måste krypa genom ett hål i röstet mellan långhuset och koret. I denna del av takkonstruktionen fanns mer rötskador, men knappast någon bedömdes vara aktiv. Ända valde man att göra vissa förstärkningar.

En av korets bindbjälkar med rötskador på mitten förstärktes med bandjärn och genomgående bultar. Ett par sparrar på det södra takfallet förstärktes med plank på sidorna. I två fall sattes plank på en sida och i ett annat fall på båda sidor.

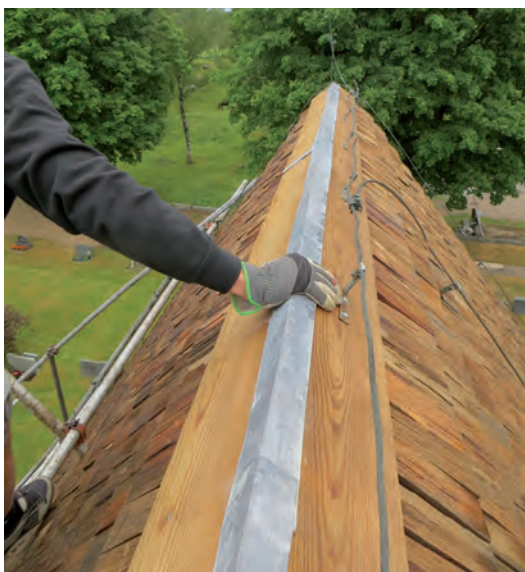
Den nya nocken konstruerades med två brädor och en remsa av blyplåt som täcker skarven dem emellan.

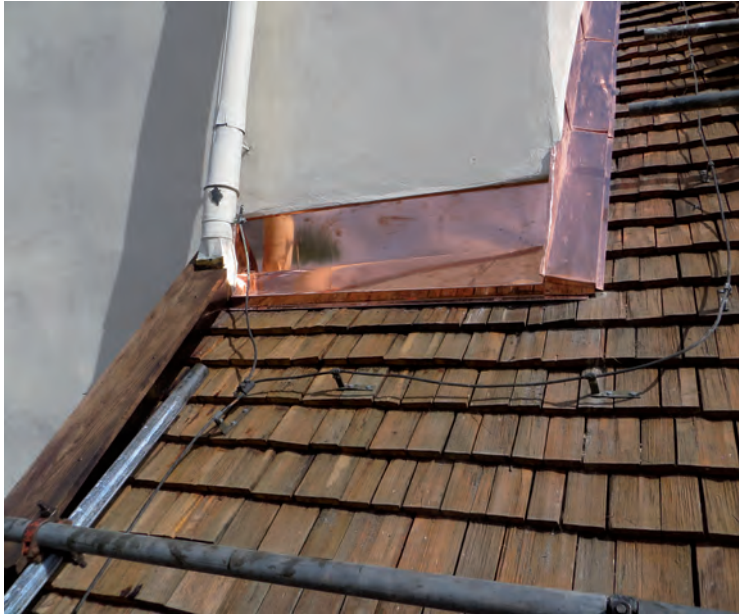
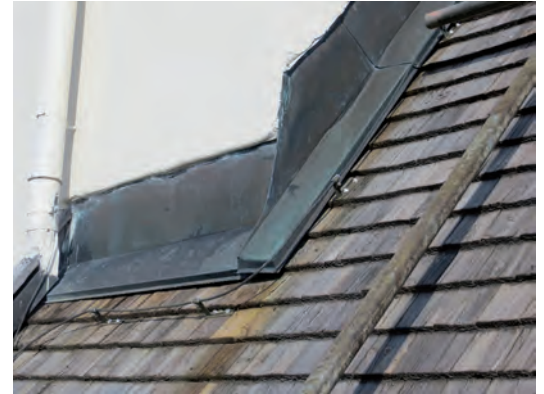
Ovan: Plåtavtäckningen mot tornväggen inför arbetena. Ovan till vänster: Den nya plåtavtäckningen samt den på takfallet liggande röret från tornets stuprör. Här har detta rör täckts av en bräda för att smälta in.

spån ut till kanterna. Den nya spånläggningen blev högre eftersom den består av traditionella, kluvna spån och inte sågade, jämntjocka. För att försäkra sig om att plåten var fullgod och att anslutningarna var täta tillverkades nya plåtar. Den plåt som användes var en 0,8 mm tjock kopparplåt. Plåten gjordes med putskant upptill mot putsytan. Vid arbetena förekom mindre skador på putsen invid plåten. Dessutom blev plåten mot putsen något lägre än tidigare. Detta kompletterades och lagades med kalkbruk och avfärgades i snarlik kulör. Sammantaget blev dessa lagningar svårupptäckta.

Sedan tidigare fanns det en konstruktion där tornets stuprör övergår i rör med fyrkantig profil och som ligger på långhustaket. Denna konstruktion bibehölls och rören återanvändes. För att förhindra översvämning och stänk tillfogades ett översvämningsskydd på hängrännan där rören mynnar. Röret som följer långhustaket försågs med en ovanpåliggande bräda för att inte bli så iögonfallande.

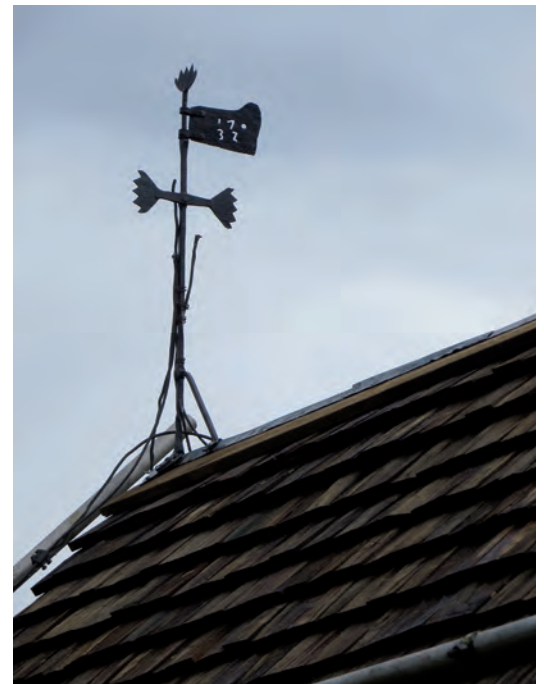
Vindflöjlarna på ändarna av långhusnocken fick göras om så att de kunde fästas i den nykonstruerade nocken.

Inför arbetena hade långhuset ennock med en horisontellt liggande bräda. Nu när man övergick till en mer traditionell nock med två sneda brädor tvingades man att göra om infästningen för långhusets två vindflöjlar. I stället för att ha en horisontell platta som fäste gjordes vinklade fästen. Vindflöjlarna målades svarta. Vid målningen användes Isotrol grund och Lasol linoljefärg.

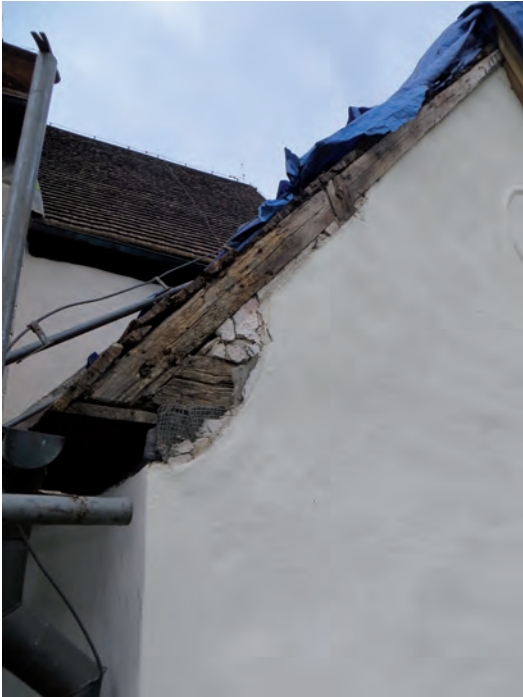
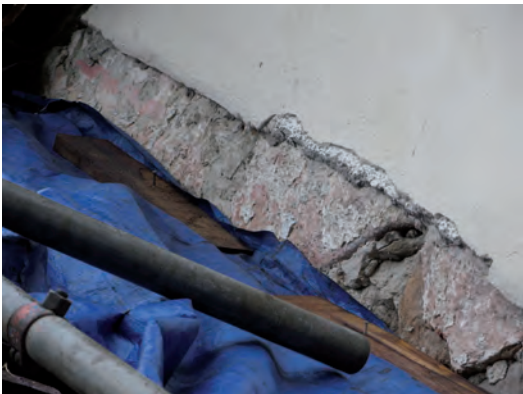
Ovan: Gaveln på sakristian där man kan ana taksparrens ben som ligger strax bakom putsen.  
Till höger: Långhusvinden med det murade gavelröset där man kan se spår efter ett flackare tak.  
Nedan: Röda spår i underliggande putsskikt på korets södra vägg över sakristian.

En annan observation var att sakristian ursprungligen haft två sparrar ovanpå och i liv med gavelröset. Dessa har i sin tur haft vinklade ben som varit inmurade och överputsade av fasadputsen. En av dessa är bevarad, men en är borttagen. När en täckande vindskiva togs bort här framkom rödaktiga spår i putsen. Dessa kan vara en följd av att kyrkan haft röd dekor utefter takfoten, vid hörnen och kring fönstren. Även putspartierna bakom plåten i fickan mellan sakristian och långhuset hade spår av rödfärg.

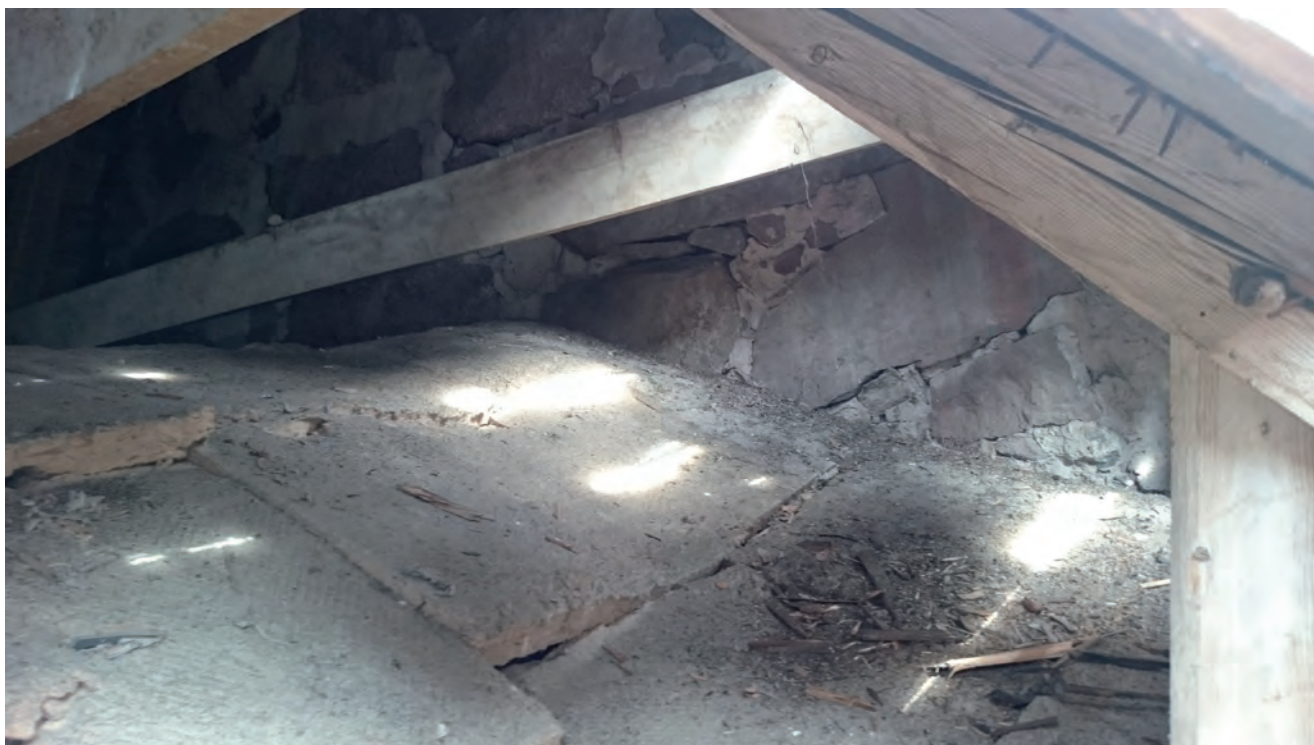
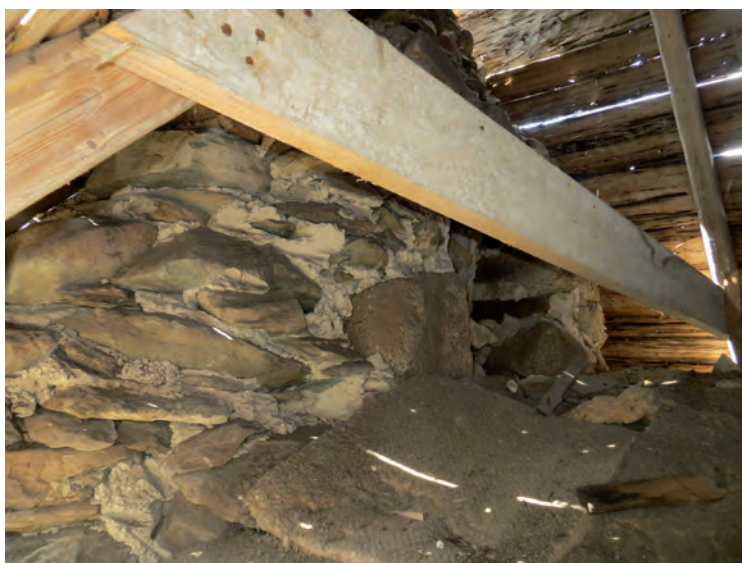
Ovan: Sakristians vind är normalt inte tillgänglig, men nu öppnades takbotten för att kunna inspektera. På valvet ligger mineralullsmattor och i fonden syns korets vägg. Här fanns inga spår efter fasadputs.  
Till vänster: Sakristians gavelröste mot söder sett från vinden.

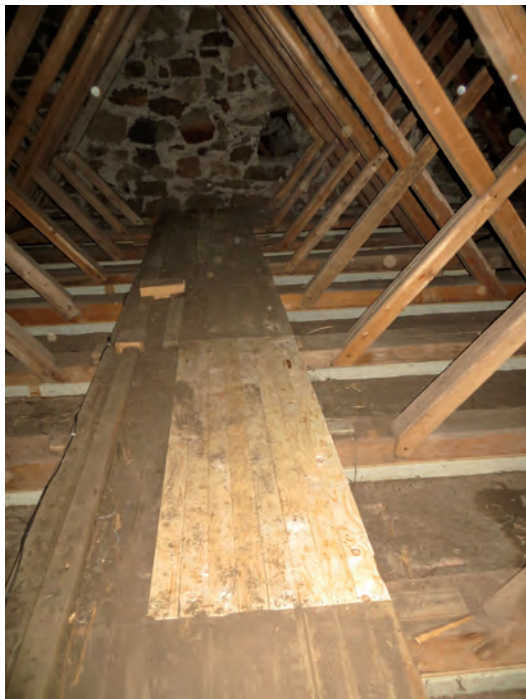
Långhusets vind var försedd med en brygga av återanvänd pärlspontpanel. Partiella rötskador lagades i med nytt virke.
