# Nya Åminne bruk

Antikvarisk medverkan i samband med  
vård- och underhållsarbeten utförda 2016

*Värnamo socken i Värnamo kommun,  
Jönköpings län*

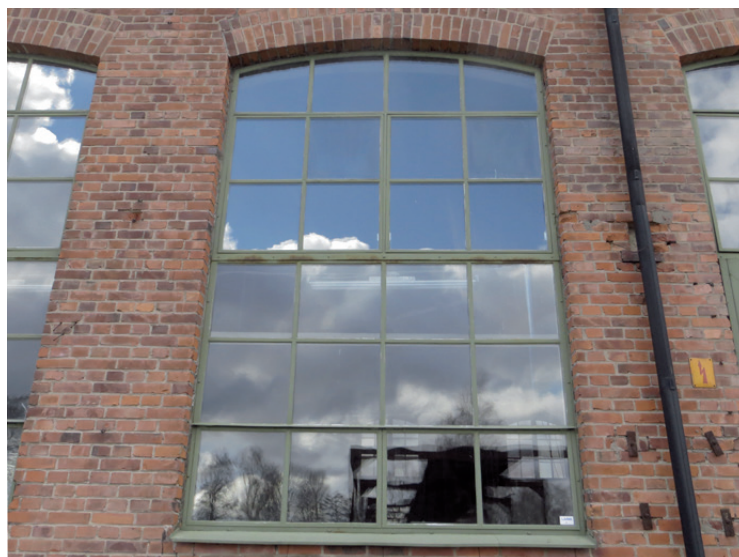
Gjutjärnsfönstren i kärnmakeriets östra fasad var delvis rostiga och i behov av ommålning.

Fönstermålningen är tänkt att utföras i etapper över flera års tid. Denna första etapp omfattade kärnmakeriets östra fasad och lanterninen över modellverkstaden. På kärnmakeriet (museet) målades utöver fönsterbågar och karmar även porten in till museet. Stålbågarna i kärnmakeriets fasad skrapades och målades på plats. Ett av fönstren in mot museet gick inte helt att stänga. För att undvika att det skulle regna in fylldes glipan med kitt.

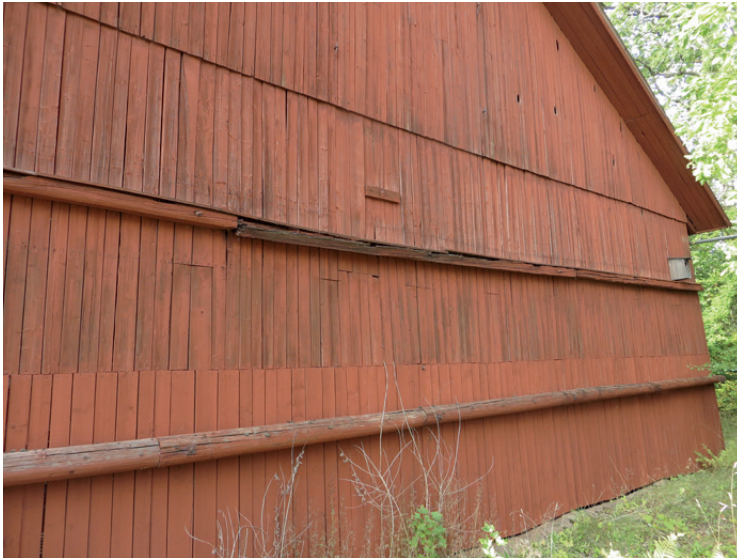
Den övre gördellisten på kolladans östra gavel var partiellt rötskadad.

Delar av den övre gördelbalken på kolladans östra fasad byttes. Två partier ersattes, det var cirka 9 meter i söder och omkring 6 meter i norr. Bjälken lagades i halvt i halvt och bultades med två bultar. Som ersättningsvirke användes en äldre granbjälke, av dimensionen 6 x 7 tum. Den kompletterade täckbrädan sågades ur samma bjälke. Bytta partier rödfärgades med Falu rödfärg. På den östra fasaden justerades även vindskivan.

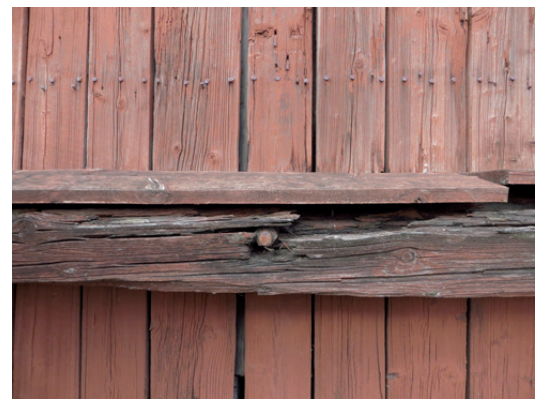
Detaljbild av rötskadad gördellist.

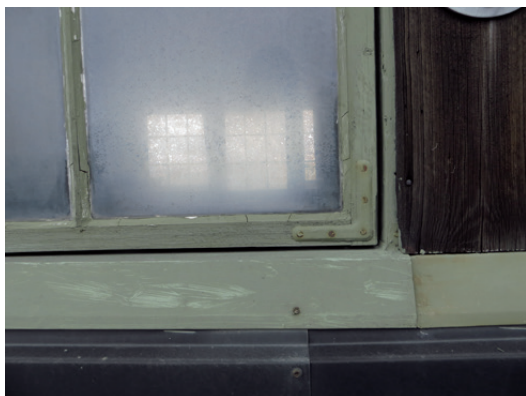
Lanterninen från öster före åtgärd. Täckplåten under fönstren flagade kraftigt.

I samband med målningen av fönstren i lanterninen ströks även skyddsplåten under fönstren. Plåten, som var en svart färdigmålad plåt, flagade kraftigt åt öster, i väster var plåten intakt och inte i behov av målning.

Lanterninens fönsterbågar togs ur och målades i en för ändamålet anvisad lokal i bruket. Träbågarna skrapades, eventuella trärena ytor oljades med en pigmenterad halvolja. Bågarna grundades sedan och ströks två gånger. Kittfalsarna sågs över generellt och kittades om vid behov. Ett linoljebaserat glasmästarkitt nyttjades. Trasiga rutor

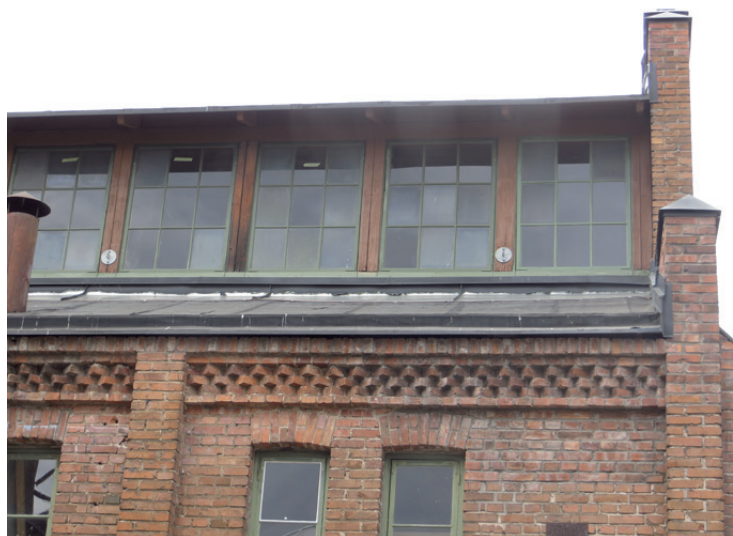
Inför starten uppmärksammandes att även fönstren i lanterninen över modellverkstaden var i behov av ommålning. Trävirket mellan respektive båge var mycket urlakat och hade inte målats i anslutning till att bågarna målades senast. Detta gjorde att bågarna i lanterninen valdes framför de planerade fönstren på gjuterihallens östra fasad.

Detalj fönster i lanterninen före åtgärd.

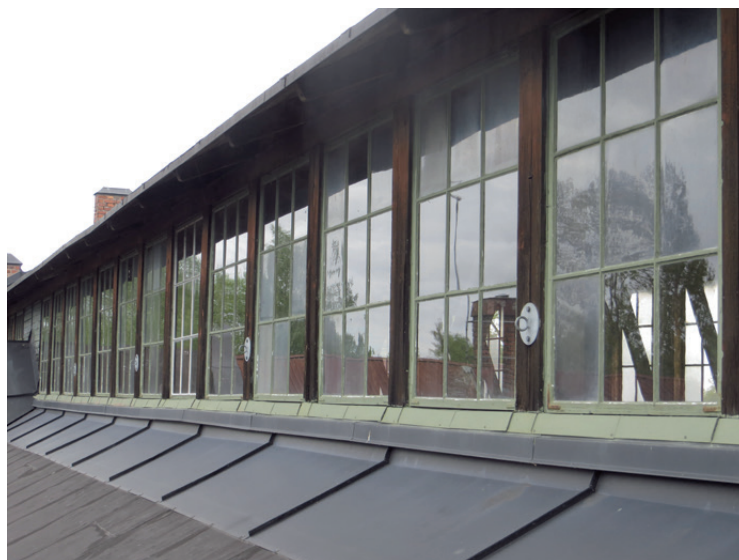
Lanterninen åt väster före åtgärd. Här var färgen på ramverket mera urlakad än åt öster och västra sidan hade troligen inte målats samtidigt som den östra.

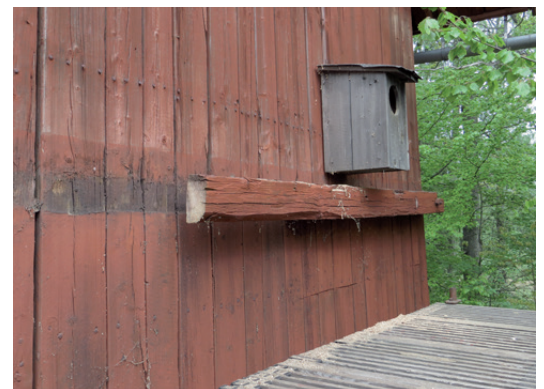
Kolladans gördellist före åtgärd.

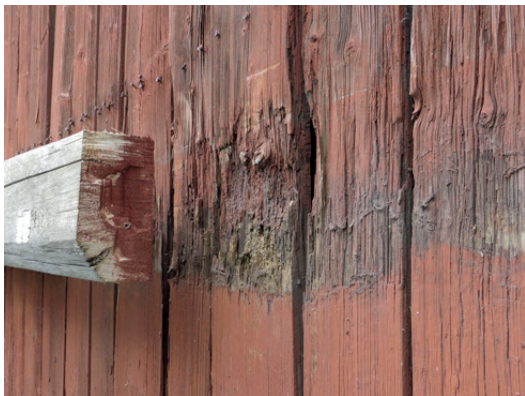
Den rötskadade delen av bjälken är bortkapad.

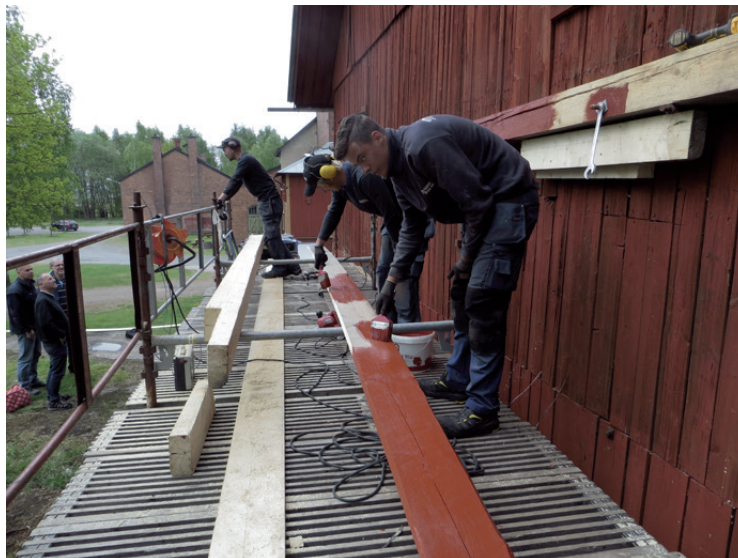
Detalj av kapad list.

Pågående arbeten, lagning av balk samt rödfärgning av täckbräda.

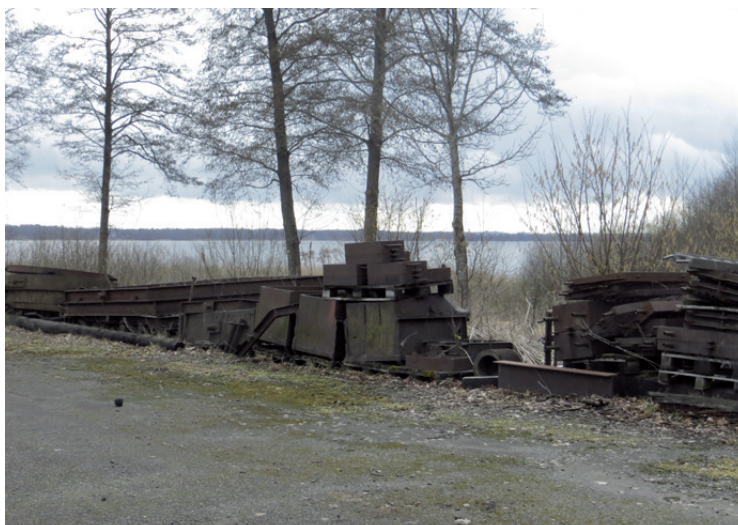
Gjutformarna låg vid kanten av den asfalterade planen, öster om kärnakeriet.

Ett antal stora gjutformar, så kallade flaskor, sorterades och flyttades. De låg inför åtgärden i en hög i utkanten på gårdsplanen i söder. De flyttades till det gamla flasklagret, det enkla skyddstaket öster om kärnakeriet, där också en gammal tändkulemotor står uppställd. Inför flytten, lades en gummiduk i botten för att förhindra att gräset ska växa igenom, den täcktes sedan med singel. Arbetet utfördes av Lars-Uno Jarl och Arne Adolfsson.

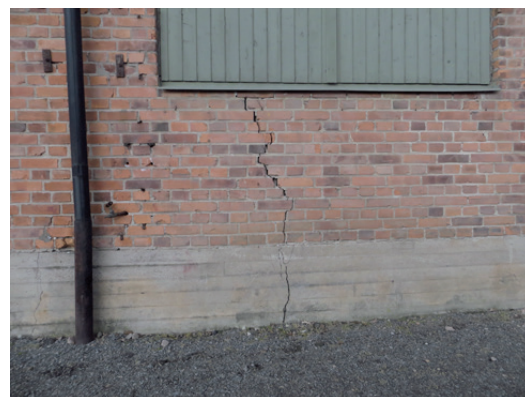
En spricka fanns i murverket i kärnmakeriet under ett av fönstren och anledningen till denna diskuterades inför arbetena. Sprickan lagades med kalkbruk av Lars-Uno Jarl. Sprickan bör hållas under uppsikt för att se om den återkommer.

En spricka i kärnmakeriets östra fasaden noterades under ett av fönstren.

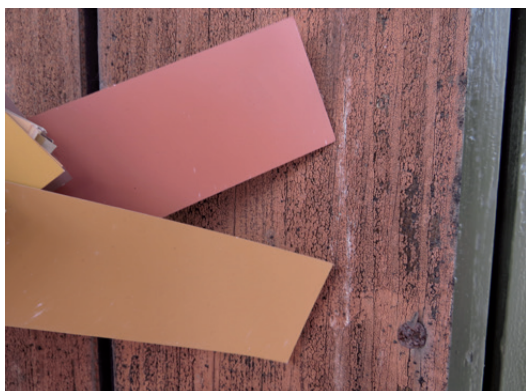
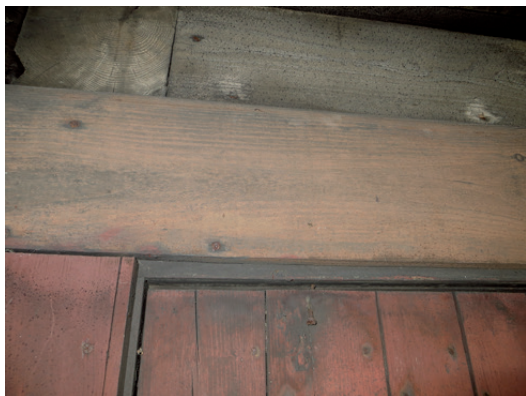
Kulören på lanterninens ramverk var inte helt enhetlig. Åt öster var partierna mellan fönstren strukna i en röd kulör, takfoten var mera gulbrun. Åt väster var färgen mera urlakad och troligen inte målad då den östra sidan senast ströks. Den västra sidan nyttjades som förlaga för brytning av ny färg.

Färgspår och jämförelse mot färglikare på lanterninens fasad och takfot.

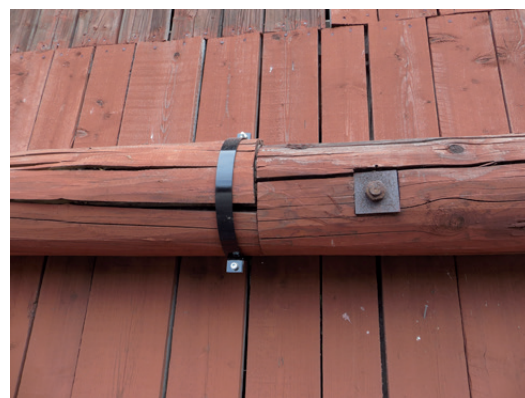
En av gördelbalkarna på den södra långsidan hade börjat spricka i en ände, då den inte hade några rötskador blev beslutet att slå ett plattjärn kring den så att den inte ska spricka ytterligare. Detta utfördes av vaktmästaren Lars-Uno Jarl.

Den spruckna gördellisten på den södra fasaden drogs ihop med ett järnband.
