Lommaryds kyrka

Antikvarisk medverkan i samband med
restaurering och avfuktning av tornet

*Lommaryds socken i Aneby kommun,
Jönköpings län, Linköpings stift*

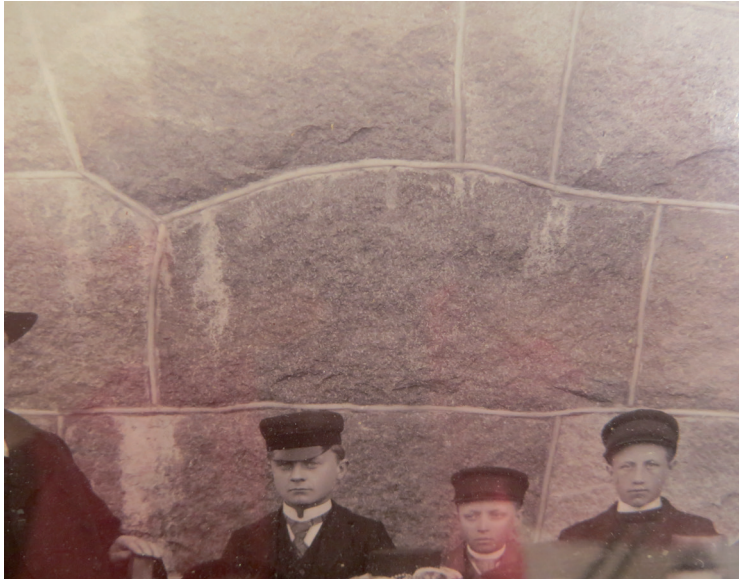
Det är väl känt att kyrkobyggnader med fasader helt av granit ofta har fuktproblem. Att det har varit så även beträffande Lommaryds kyrka i ett tidigt skede kan man ana av en porträttbild från tidigt 1900-tal, vilket hänger i församlingshemmet. Fotografiet visar ett utsnitt av granitfasaden och man ser hur utfällningar avsatts vid några fogar i murverket.

Till vänster: Fotografi från tidigt 1900-tal där det framgår att det fanns utfällningar i tornmuren redan då.

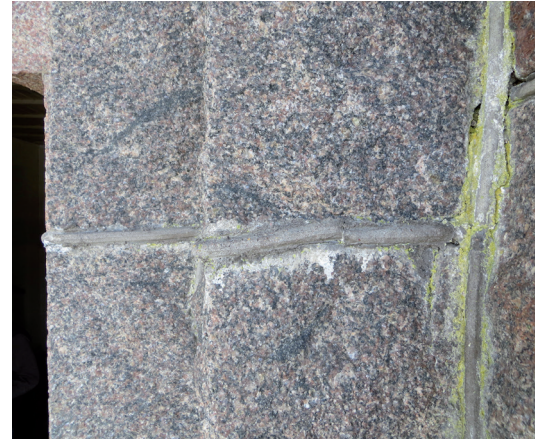
Inför de nu genomförda arbetena var inte bara de utvändiga fogarna skadade. Även insidorna på tornets ytterväggar hade kraftiga fuktskador och ställvis omfattande putsskador med bom och nedfallande puts. Dessa skador var särskilt framträdande på de södra och västra väggarnas insidor.

Till höger: Den invändiga putsen i tornet hade omfattande fuktskador och en del av dessa hade tidigare lagats med ett hårt, cementhaltigt bruk. Dessa lagningar framstod som mörkgrå fält i putsen.

Målet var att påbörja en intensivare uttorkning av tornets murverk och därför revs nästan all puts i utrymmet över orgelrummet och upp till klockvåningens golv. Härigenom skulle luftningen och uttorkningen av murverkets fogar gynnas. Puts med fast förankring som vette mot långhusets vind var mer oskadad och behölls. På sikt är det tänkt att putsen skall återställas, såsom länsstyrelsen villkorar i sitt beslut. Detta kan emellertid dröja länge eftersom murverket troligen omfattar mycket fukt och att uttorkningen kommer att ta lång tid.

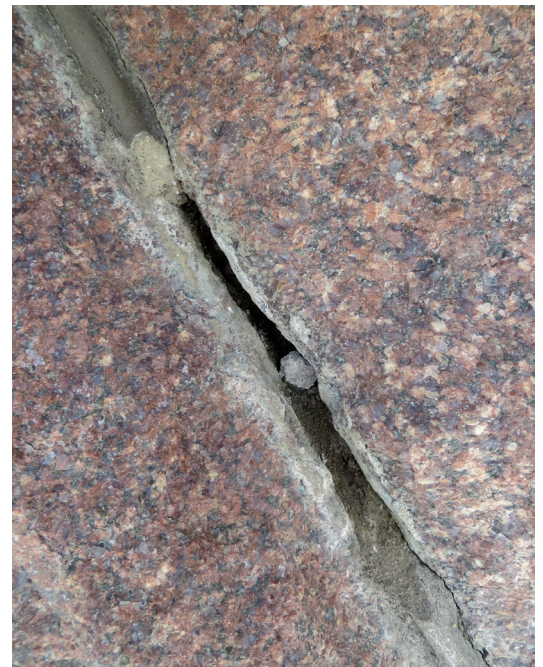
Ovan: Befintlig fog med utfällningar.

Därefter företogs en djupare diskussion kring vilket fogbruk som skulle användas. Det befintliga fogbruket hade analyserats av Målarkalk AB genom våtkemi och de hade kommit fram till att den inre fogen bestod av ett kalkrikt bruk med grov ballast (ca 0-5 mm) och eventuellt med tillsatt portlandcement. Den yttre fogen bedömdes bestå av ett mycket cementhaltigt bruk med en ballast på ca 0-3 mm. Målarkalk föreslog att den yttre fogen helt skulle avlägsnas eftersom den dels var för hård, dels var för tät så att knappast någon fukt kunde vandra ut från murverket. Målarkalk rekommenderade i stället ett mer elastiskt och fuktgenomsläppligt bruk - Saint-Astier NHL5 1:2 0-2 eller 0-4 mm.

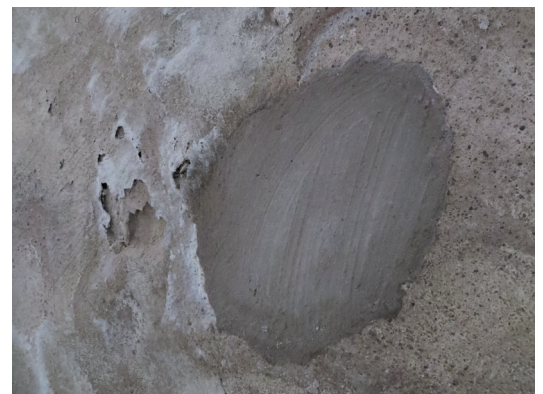
Nedan: Detalj av fog med bortfallen och löst, sandande bruk innanför samt där ovan en bevarad åsfog.

Tornets fogar hade delvis gjorts om vid restaureringen 2006, men inför de nu genomförda arbetena fanns omfattande skador. Därför planerades en fullständig omfogning av tornet. Projekteringen angav att man skulle övergå från en åsfog till en konvex fog. Vid genomförandet fick denna förändring av fogutformningen inte genomföras med motiveringen att utformningen var ursprunglig och att i princip resten av kyrkans fasader hade åsfog.

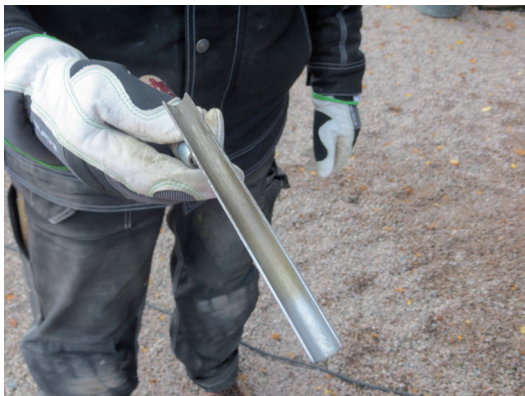
Muraren Roland Bergsten visar fogstrykaren med 14 mm:s diameter.

För att åstadkomma åsfogen drogs alla fogar med en fogstrykare med en diameter på 14 mm.

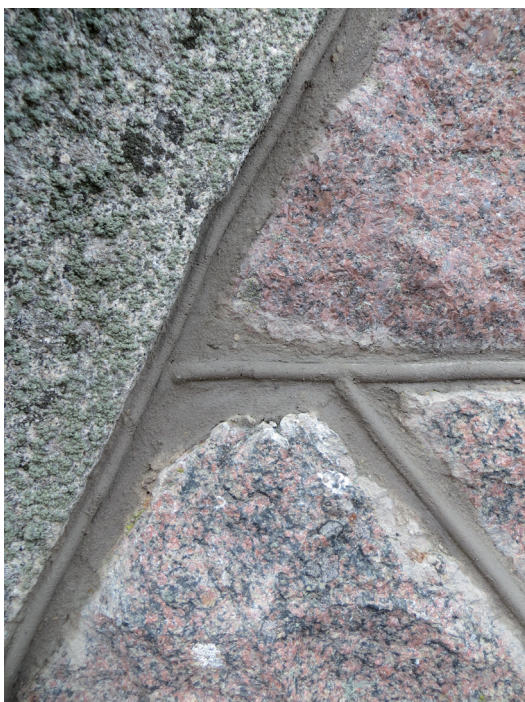
Nya fogar med ås.

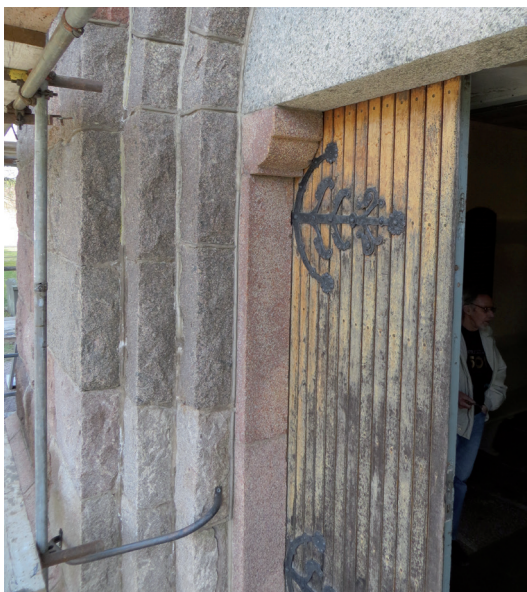
Ovan: Huvudentrén med en port som sekundärt klätts med ekpanel som fernissats. Nu gavs tillstånd till att täckmåla portarna i samma kulör som fönstren.
Till höger: En av tornets utkastare som kompletterats med en djupare ränna och ett stuprör under.

Nya stuprör av järnplåt monterades. Att inte välja kopparplåt motiverades av stöldriskan. Rörens vinklar gjordes skarpa och rören placerades vid tornhörnens spetsar. Länsstyrelsen meddelade i sitt tillstånd att rören antingen kunde vara färdiglackerade eller platsmålade. Rören som användes var varmförzinkade, förprimade och målades med linoljefärg på plats i samma kulör som snickerierna, NCS S 7005-Y80R. Vattenutkastarna hade, som nämnts ovan, endast grunda rännor och för att bättre styra vattnet kompletterades de med blyplåtar med högre kanter än tidigare.

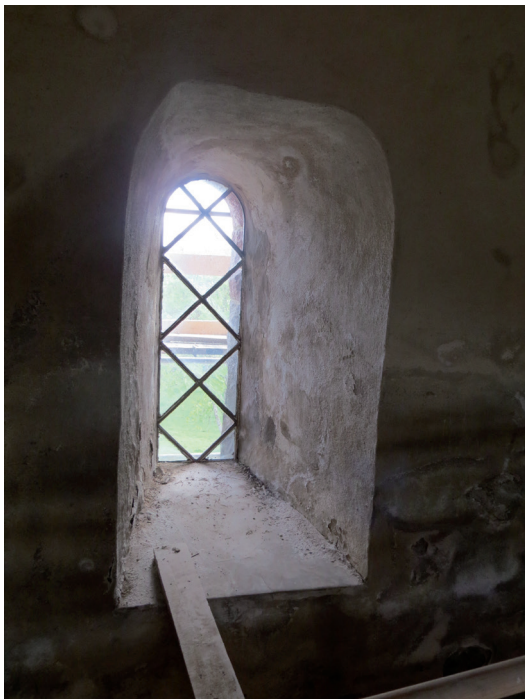
Inför arbetena var insidan på tornets yttermurar slätputsade. Här fanns också omfattande puttskador, särskilt mot söder och väster, samt putslagningar som bedömdes vara av cementhaltigt bruk. Saltutfällningar förekom också.

Ovan: Tornfönster vars omgivande väggytor är försedda med skadad puts.

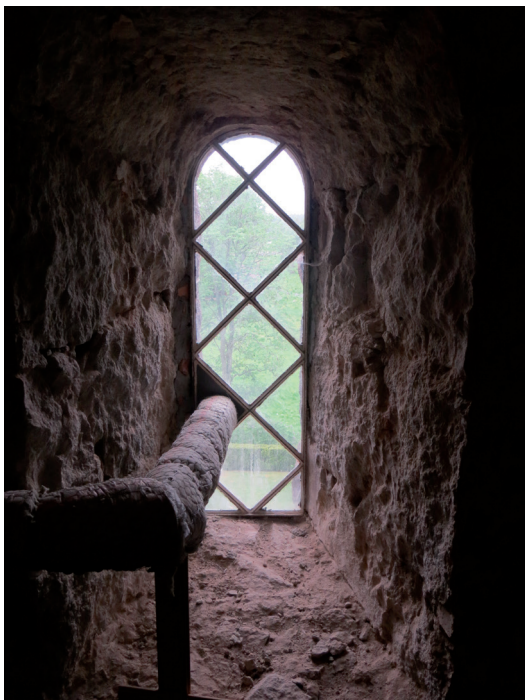
Nedan: Samma fönster efter att en kanal för evakuering av fukthaltig luft installerats och väggarna befriats från puts.

I ovan nämnda mellanvåning installerades en avfuktningssystem. För att avgränsa utrymmet installerades en ny lucka ovanför trappan till klockvåningen. På en avsats i höjd med luckan in till långhusvinden placerades en avfuktningsskåp. Ett rör suger in tornets fuktiga luft och skickar ut torrare luft genom två rör i olika nivåer i utrymmet. Utöver detta tas även luft från långhusvinden genom ett mindre rör som drogs under tröskeln till ovan nämnda lucka mot långhusvinden. Vidare leddes ett utblås av fuktig luft ut genom ett av våningens fönster. Här hade ett fönsterglas ersatts med en plåt med ett hål i för detta rör.
