Norra Sandsjö kyrka

Antikvarisk medverkan i samband med
omläggning av spåntak

*Norra Sandsjö socken i Nässjö kommun,
Jönköpings län, Växjö stift*

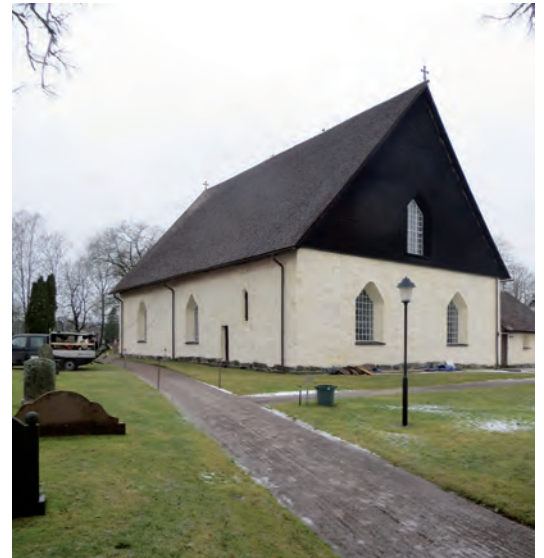
Norra Sandsjö kyrka inför arbetena. Vy från sydost.

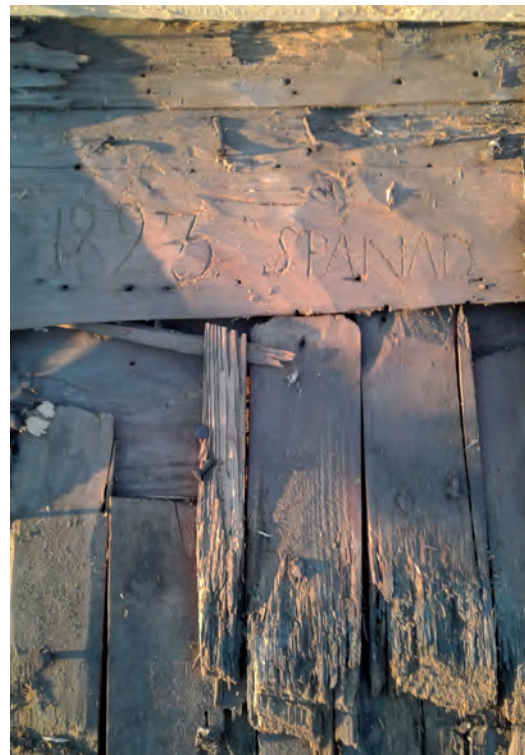
Brädan nära nocken med inskriften 1823 SPÅNAD. Foto Hälsinge takspån AB.

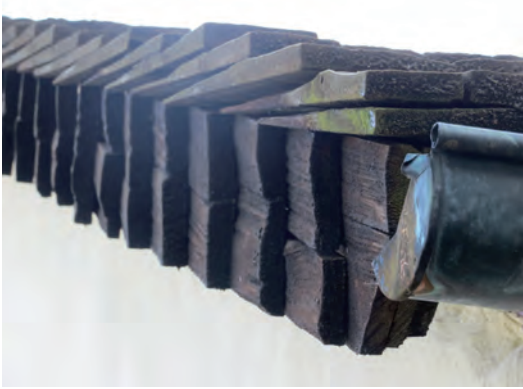
Ovan: Taket hade inga vindskivor utan dessa ytor var spånklädda. Vid omläggningen gjordes samma utförande. Till höger: Här har rivningen av spånen påbörjats och de nedre spånvarven sitter kvar.

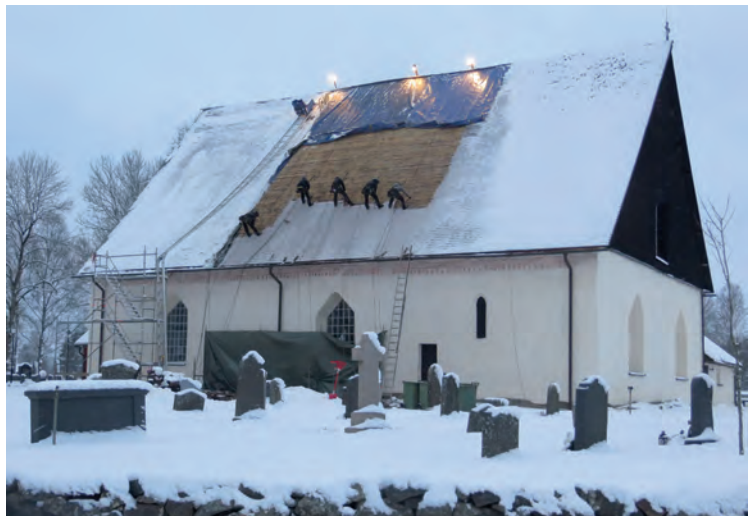
Rivningen av spånen gick effektivt från lina med kofot. Det var på den nedre delen av detta område som här rivs som spåndokumentationen genomfördes.

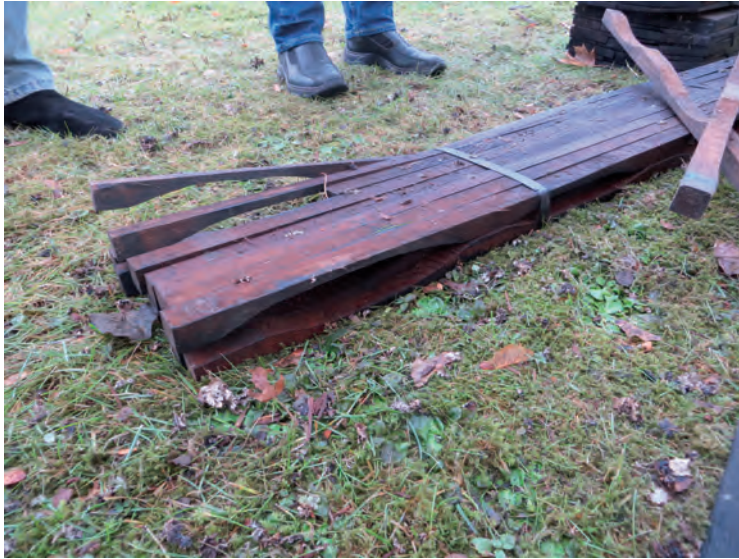
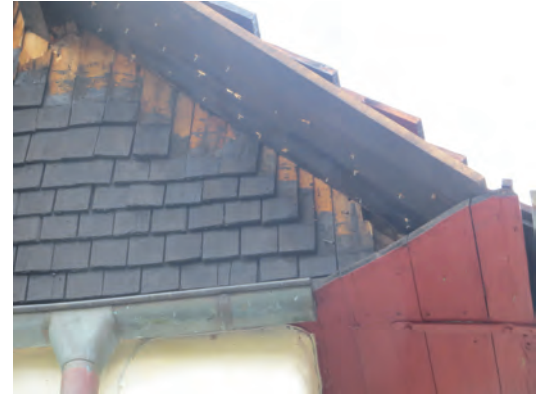
Ovan: Takytan sänktes i samband med arbetena och detta påverkade spånbeklädnaden på gavelröstena.
Till vänster: Dessa lister placerades under det nedersta spånvarvet för att skapa luftning.

När brädbotten frilagts spikade man de nya spånen på denna yta. Genom borttagandet av det övre spånlagret, läkten och reglarna blev takytorna tunnare. De regler som fanns på gavlarna och som höll uppe utkragningen av spåntaket över gavelröset måste därför demonteras och fästas på en lägre nivå, anpassad till takytornas nya nivå. Trots detta täcktes takytornas gavelsidor/vindskivor med spån, liksom tidigare. När dessa tassar sänktes fick en viss anpassning ske vid gavelrösternas spånbeklädnad. De spån som fick ersättas på gavelröstena ströks med svartpigmenterad trätjära för att smälta in i de omkringliggande ytorna. När spånen spikades fast gick spiken genom undertaksbrädorna och där taket skjuter ut på gavlarna såg detta inte bra ut. Därför knep man av de utskjutande spikspetsarna och målade in det utskjutande takets undersida i svart.

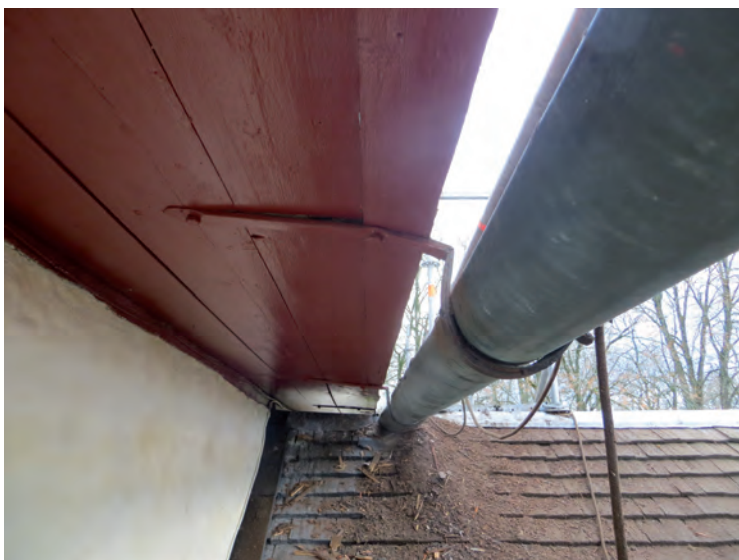
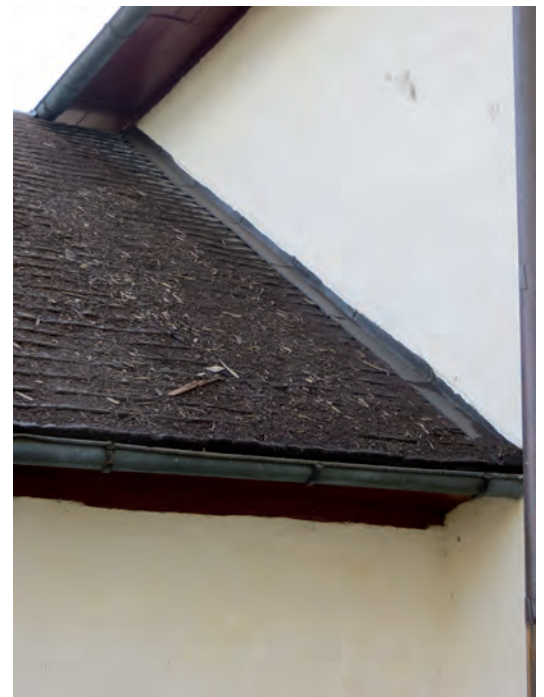
Ovan: Sedan tidigare fanns det en plåt vid övergången från sakristians tak till långhusets väggputs. Denna byttes ut i samband med arbetena.
Till vänster: Takfoten med hängrännan som fick justeras för att erhålla lämpligt fall mot stuprören. Krokarna behölls men justerades.

nu med en ny. Vidare lades inskottsåplåtar under spånen närmast väggen. Efter bytet av plåt lagades putsen med kalkbruk och avfärgades i befintlig gulvit kulör. Detta och lagning av vissa skador utfördes av Anderö Murverk & plattsättning AB.

De gamla hängrännorna hade vissa brister och krokarna satt inte helt i våg. Därför demonterades dessa och justerades. Nya hängrännor av koppar sattes upp, men de gamla krokarna behölls. Taknockarna var inför arbetena täckta med blyplåt. Vid arbetena ordnades en brädnock som i sin tur kläddes med kopparplåt. Eftersom kopparplåten inom kort ärgade blev den inte iögonfallande.

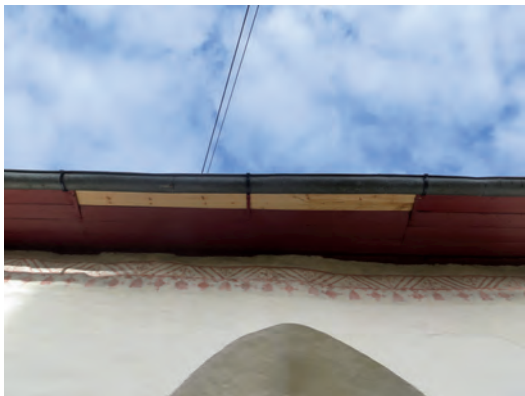
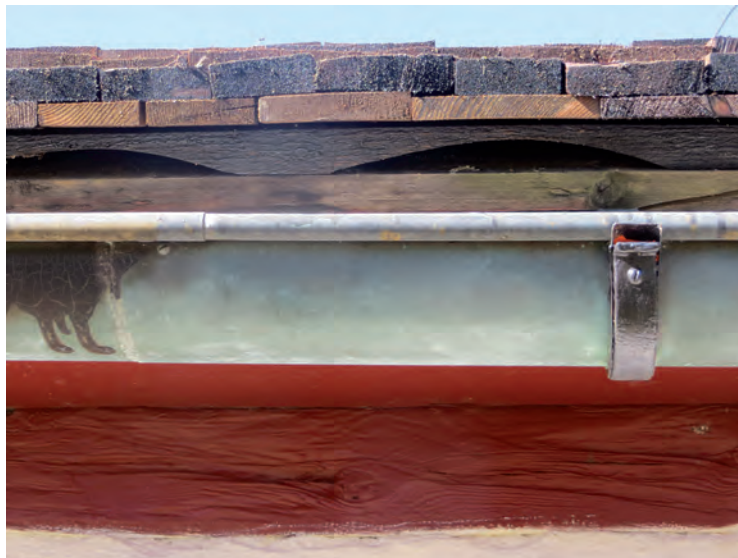
Ovan: En underslagsbräda har fått bytas ut mot en ny.
Till höger: Takfoten med listen som möjliggör luftning under spånen.

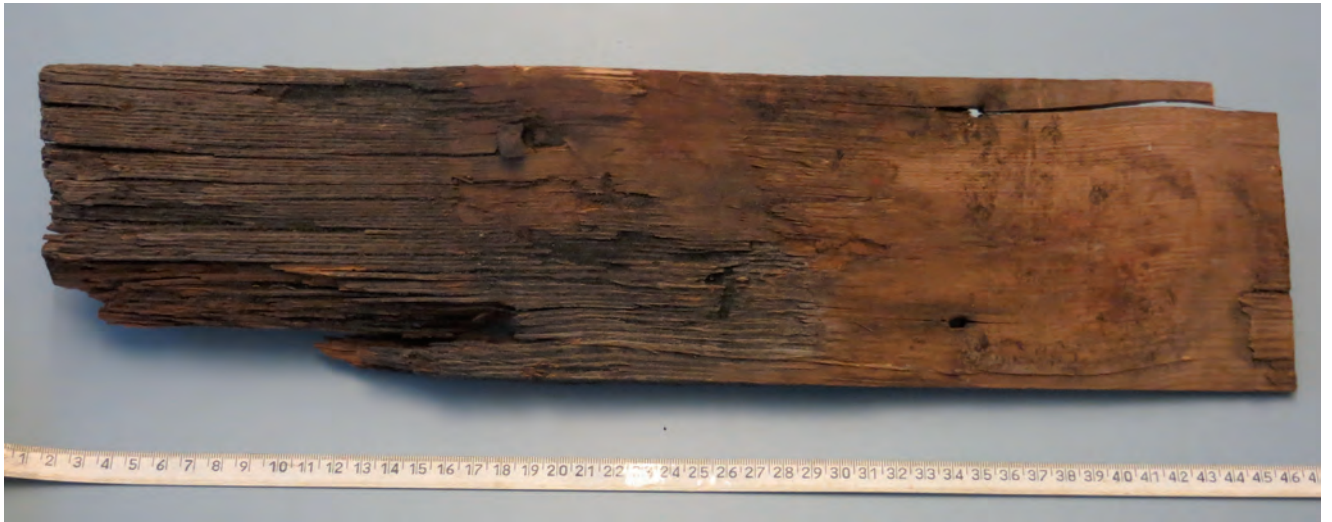
Tillvarataget spån nr 1: Ovansida med dubbel spikning och vissa spår efter rödtjärning.

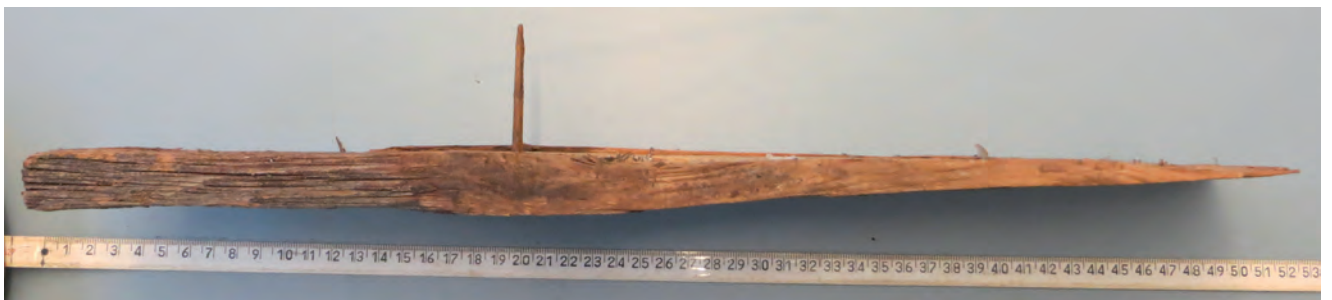
Tillvarataget spån nr 1: Sida med en bevarad handsmidd spik.

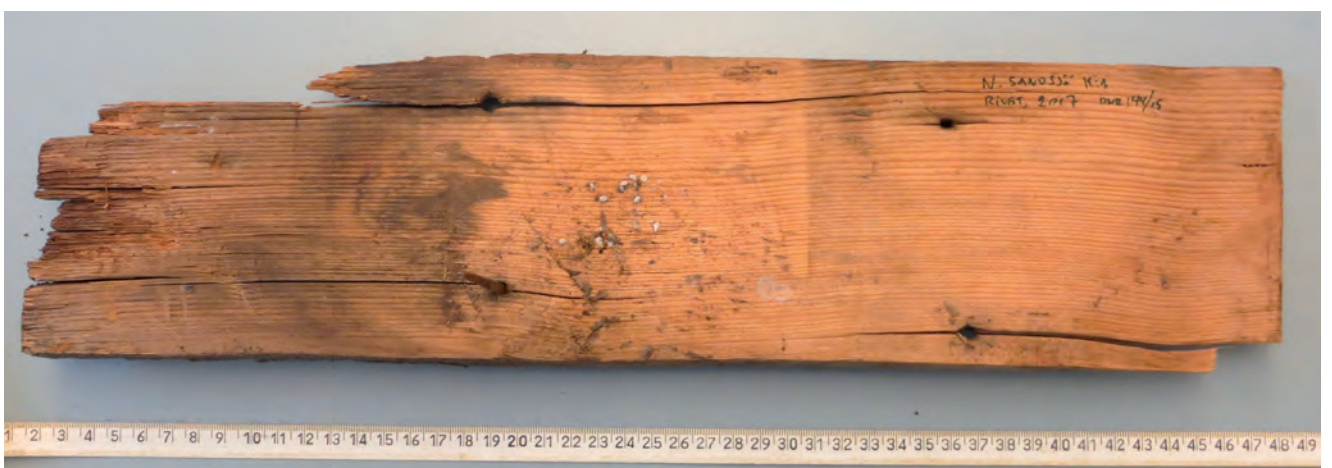
Tillvarataget spån nr 1: Undersida med dubbel spikning och inga synliga spår efter tjärdoppning eller strykning.

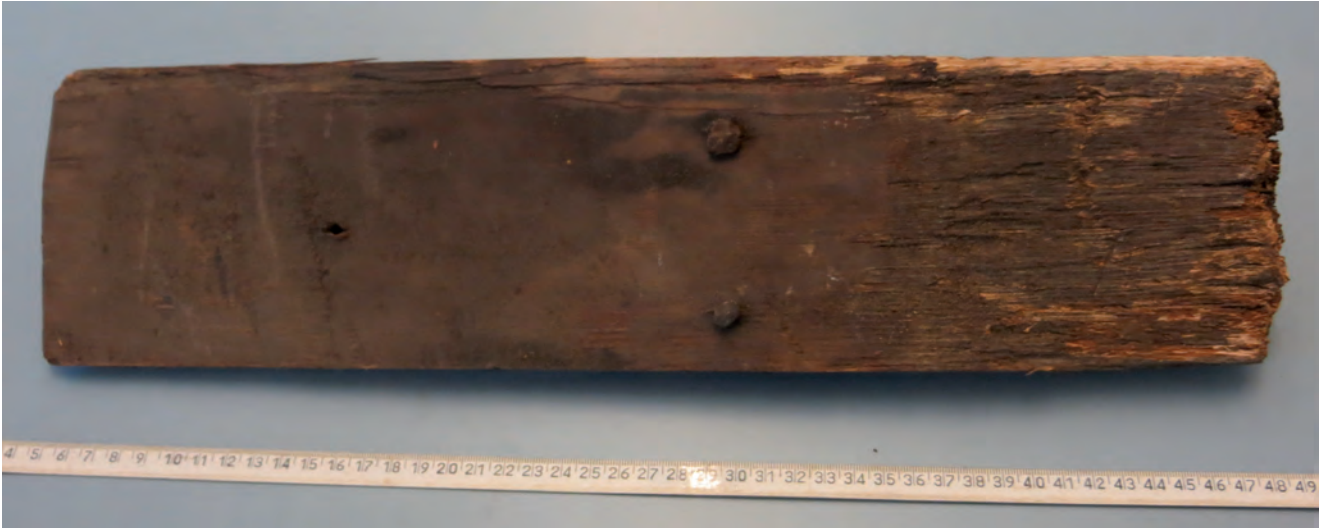
Tillvarataget spån nr 2: Ovansida med dubbel spikning och vissa spår efter rödtjärning.

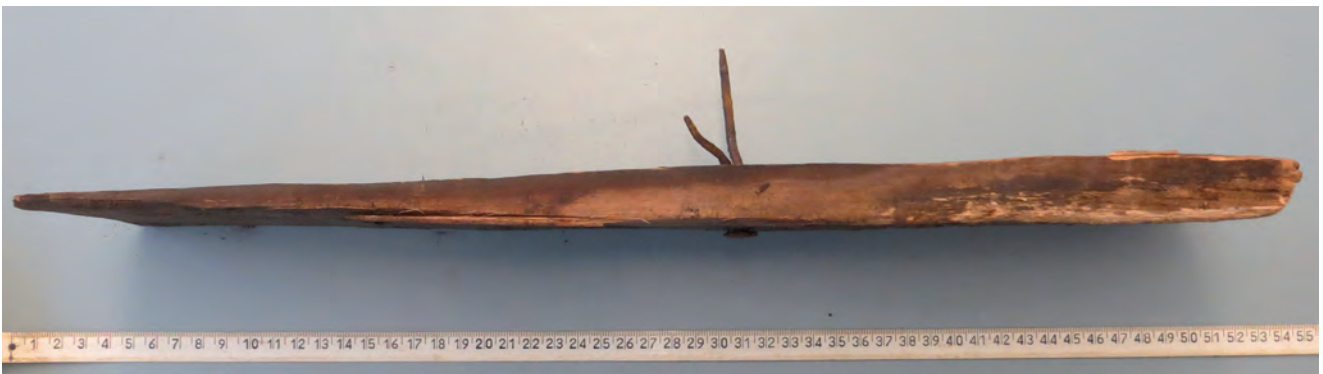
Tillvarataget spån nr 2: Sida med dubbel spikning med två smidda spikar.

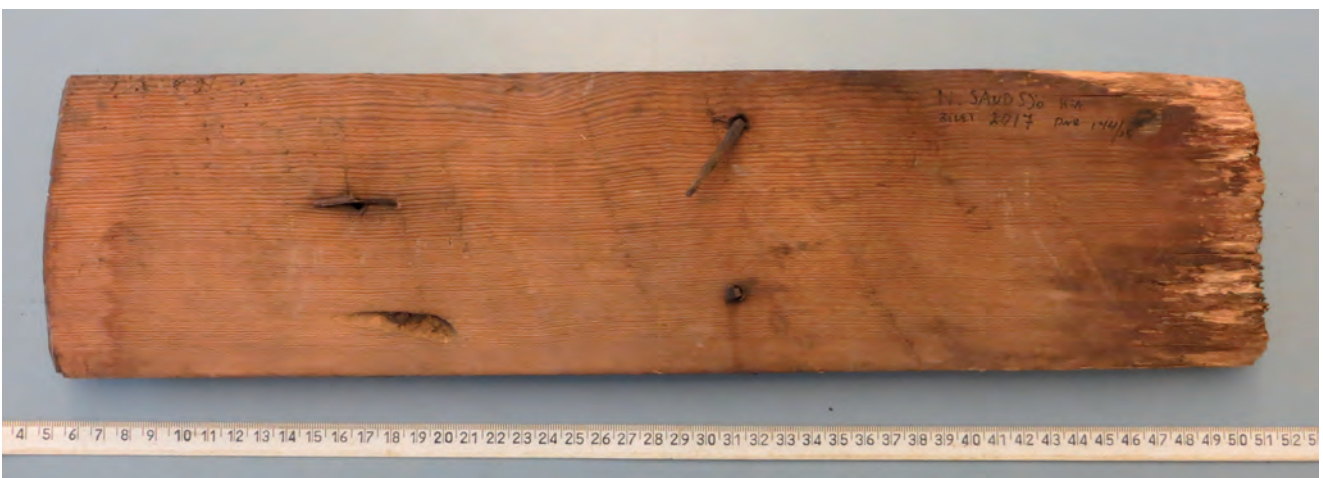
Tillvarataget spån nr 2: Undersida med dubbel spikning och inga synliga spår efter tjärbehandling.

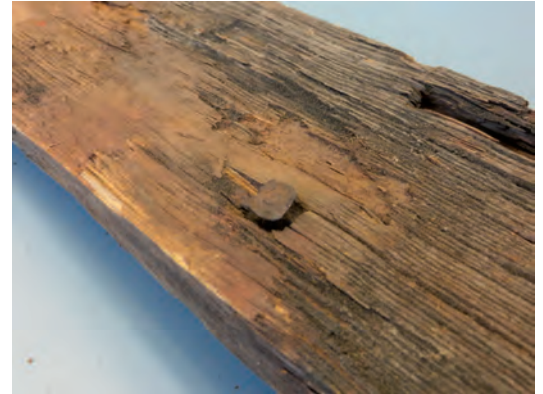
Detalj av spån nr 1 med spik och väderbiten översida vid gränsen för bleket.

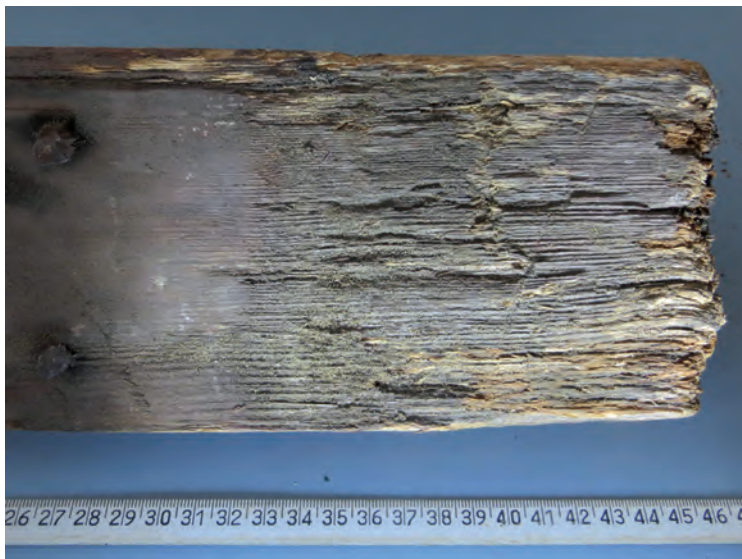
Detalj av spån nr 2 i släpljus med det väderbitna bleket om ca 140 mm.
