Arkeologisk förundersökning

# Helgabo-gravfältet

*- efterundersökning av skadat gravfält RAÄ 36*

*Mulserýds socken i Jönköpings kommun  
Jönköpings län*

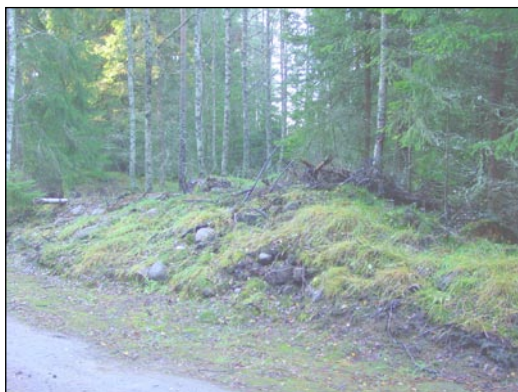
Fig 2. Treudden A5 fotograferad i oktober 2001. Det har redan börjat växa gräs på dumphögarna och det är svårt att se vad som är pålagda massor och vad som är ursprunglig markyta. Från norr.

Treudden var ca 11 meter i sida och 0,6 meter hög, slarvigt uppbyggt, alternativt kraftigt omplockad. I mitten fanns en grop i vilken låg en stor sten (1,9 x 0,8 x 0,4 meter stor)

Treuddens östra del var övertäckt av dumpmassor. Dessa sträckte sig som mest 5 meter in från väggkant och var 0,1-0,4 meter tjocka.

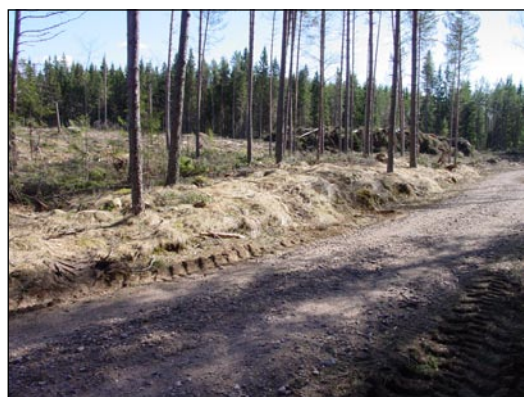
Fig 3. Stensättningen A7 fotograferad efter avverkning. Lägg märke till hjulspåren tvärs över graven. Från nordväst

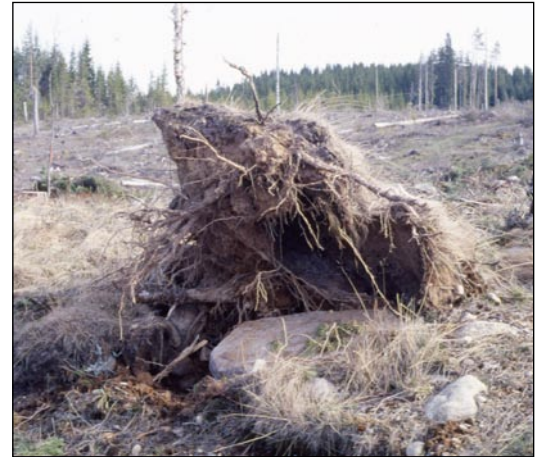
Ytterligare skador åsamkades av stormen Gudrun den 8 - 9 januari 2005. Ett antal träd inom gravfältet blåstes ner. Två av dessa stod på gravar, på A7 respektive A8 (figur 4). Runt A10 hade tre träd blåst ner.

Fig 4. Rotvälta i kanten av stensättningen A8. Ett spår av Gudruns härjningar.

Rotvältor som direkt berörde gravanläggningar trycktes tillbaka efter översiktlig rensning av rotvältan och hålet den hade skapat. Detta gjordes vid anläggningarna 7, 8 samt 10.

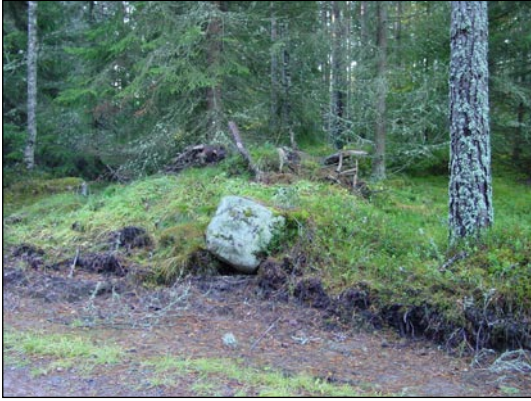
Fig 5. En av stenarna i domarringen A2. Stenen har troligen välts omkull och täckts med dumpmassor. Från öst.

Vid domarringarna fanns endast mindre dumphögar och inga inom stenkretsarna. Däremot är det oklart om någon sten har schaktats bort från A2 som låg närmast vägen. En mycket stor sten i sydöstra delen av A2 kan ha rubbats eller till och med omkullvärts vid schaktningen (figur 5). Den var delvis täckt av dumpmassorna. Vid rensning runt den fick man intrycket att den inte låg i ursprungligt läge. Bland annat fanns en luftficka under dess västra del där lingonriset hade växt tidigare, men var nu helt utan gröna blad.

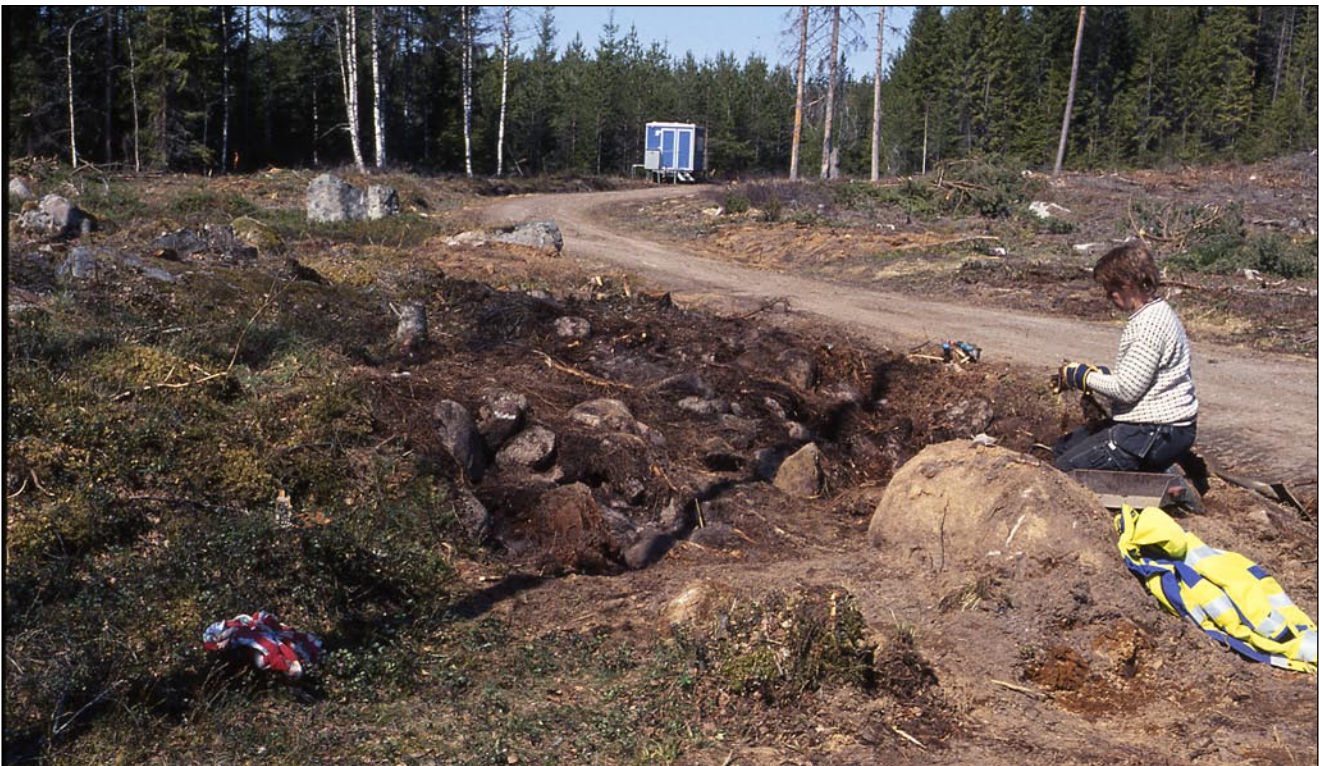
Fig 6. Treudden A5 håller på att rensas fram. Den flyttade ändstenen syns i förgrunden. Från söder.

Efter rensning var det uppenbart att treuddens nordöstra spets hade schaktats bort. Enligt inventeringen fanns den nordöstra ändstenen in situ 1985. Nu var den nordöstra armen delvis bortriven och stenar i gravens inre packning var blottade. Dumpmassorna på treuddens östra sida innehöll flera större stenar, samt en riktigt stor sten (över 1 meter i diameter) som hade lagts upp och ner. Denna sten tros vara den försvunna ändstenen, måttangivelserna från inventeringen 1985 stämmer väl överens med den. Intill ändstenen framkom vid rensning en stensamling (0,2-0,5 meter stora). Även dessa stenar kommer troligtvis från treudden, men har samlats vid en tidigare rivning av den nordöstra armen. Enligt lokalbefolkningen bredades vägen för första gången redan på 1950-talet då den var en viktig färdväg. Vid det tillfället har man uppenbarligen rivit en del mindre stenar i gravens nordöstra arm. Dessa har då hamnat i en liten hög som låg under den recenta dumphögen. Man har dock inte lyckats flytta undan den stora ändstenen utan den har troligen bara skjutits in mot vägkanten. Vid den senaste schaktningen har man därmed fortsatt att riva uppskattningsvis ytterligare 1-1,5 meter av den nordöstra armen och flyttat undan den stora ändstenen.

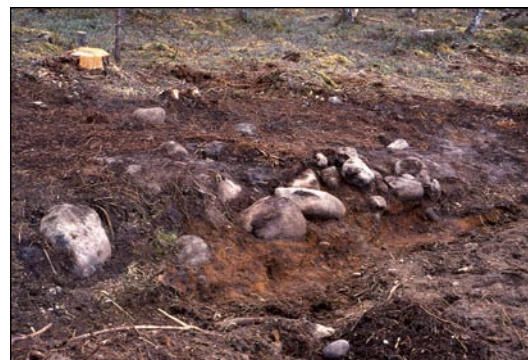
Söder om A15 låg A14 som bestod av 0,1 - 0,4 meter stora stenar längs en sträcka av knappt 3 meter. Denna gav mera intryck av riktig stenpackning jämfört med A15. Stenarna var genomsnittligt större än i denna och man kunde med hjälp av geologspjut avgränsa stenpackningen åt väst (figur 7). Uppskattningsvis återstår endast cirka 25% av den ursprungliga gravanläggningen som antas ha bestått av en rund stensättning, cirka 4 meter i diameter. Själva begravningen torde ha legat inom nuvarande vägområde. Inga fynd framkom vid sällning.

Fig 7. Resterna av den möjliga stensättningen A14. Från öst.

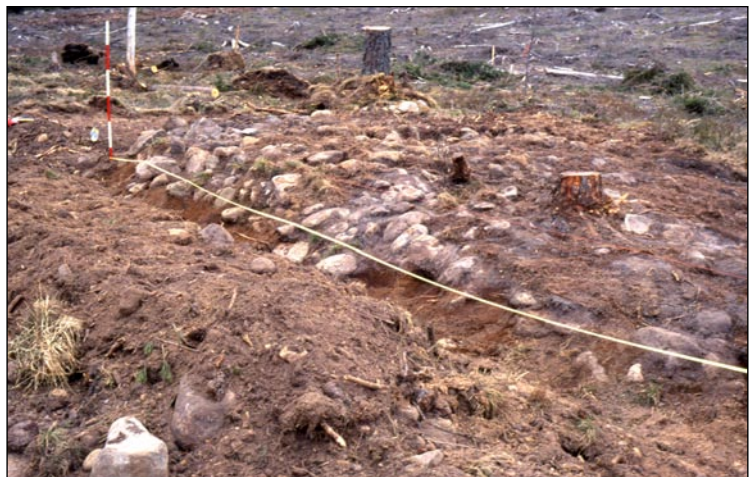
Fig 8. Stensättningen A7. Dumpmassorna har rensats undan, varvid stenpackningen har blottlagts. I bakgrunden syns den tillbakatryckta rotvältan.

nar från sådana som inte hade lagts dit vid vägbreddningen. Efter rensning framträdde en stensättning vars nordvästra hörn saknades, vägslänten gick diagonalt över denna del av graven (bilaga 2, figur 8). Den sydvästra hörnstenen rubbades något ur läge i samband med vår schaktning. Det är oklar om den hade rubbats tidigare.

Mitt i anläggningen fanns en plundringsgrop, 1,5 x 1,2 meter stor och 0,3 - 0,4 meter djup. I och runt plundringsgropen var det mycket svårt att avgöra vilka stenar som hade lagts dit under de senaste åren och vilka som hamnat där i samband med plundringen. När vi var osäkra lämnade vi stenarna kvar.

I gravens nordöstra hörn hade ett träd blåst ner under stormen. En rotvältan på 1,2 meter i diameter hade vräcks upp och därmed hade en 0,4 meter djup grop bildats. I rotvältan hängde ett femtontal stenar. Inga spår av gravsättning eller fynd konstaterades vare sig i gropen eller rotvältan. Gropen rensades från lös jord varefter

rotvältan trycktes tillbaka med hjälp av grävmaskin (se figur 8).

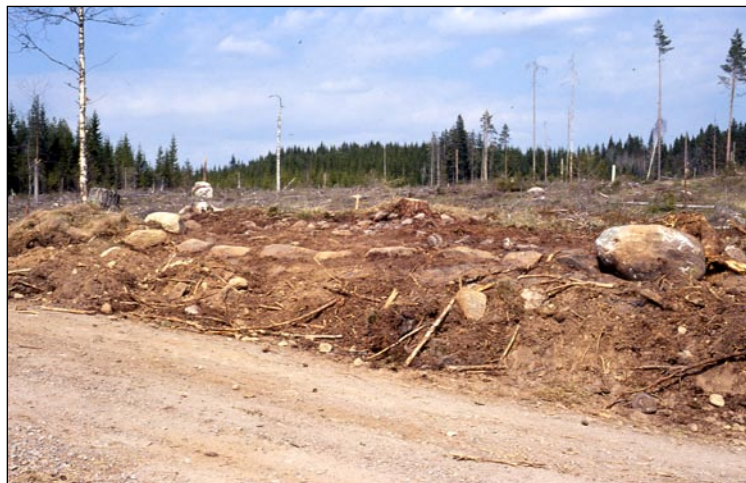
Fig 9. Stensättningen A8. Dumpmassorna har rensats undan och kantkedjan mot vägen har blivit synlig. I vänstra bildkanten syns den tillbakatryckta rotvältan (jämför fig 4). Från sydväst.

Anläggningen, som var ca 10 meter i sida och 0,5 meter hög, var till ca 50% täckt av dumpmassor. Det var oklart om vägbreddningen hade skadat den. Vid den första inventeringen 2002 registrerades anläggningen som varande rund, men nu när skogen var avverkad såg man att den i själva verket var kvadratisk med tydlig kant mot öst och hörnstenarna i nordöst och sydöst bevarade. Även dessa hörnstenar hade fallit omkull sen tidigare.

Efter rensning kunde man se att nordvästra hörnet av anläggningen var skadat. Hörnstenen samt minst en kantsten saknades. Längs den västra kanten framträdde kantstenarna vid rensning (figur 9). Nära nordvästra hörnet fanns en rotvälta (ca 1 meter i diameter) som hade rubbat minst tre kantstenar ur läge. Även denna rotvälta trycktes tillbaka med hjälp av grävmaskin.

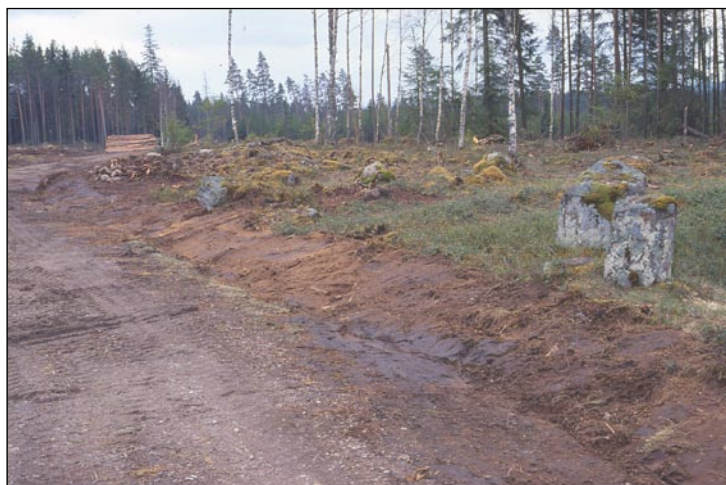
Fig 10. Återställd vägkant förbi domarringen A2. I bakgrunden syns treudden A5. Från norr.

Jordmassorna som handrensades från gravarna lades i vägskärningarna (se figur 10 och bilaga 2). Detta gjordes med hjälp av grävmaskin. Två stenar som hade flyttats vid vägbreddningen flyttades än en gång. Den stora stenen intill A5 som förmodas vara den nordöstra ändstenen ställdes tillbaka i änden av det som fanns kvar

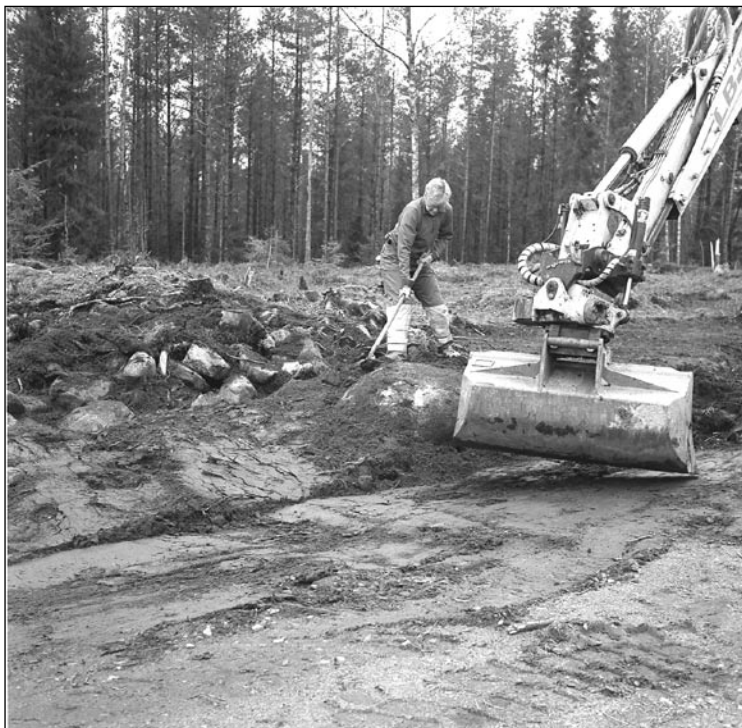
Fig 11. Återställning av treudden, A5. Ändstenen har lagts på plats.

av den nordöstra armen. Ytterligare 7 - 8 mindre stenar ställdes mellan ändstenen och graven. Den stora flata hällen som hade legat på stensättningen, A6, lades närmare vägen (se bilaga 2).
