# Efter stormen

*Dokumentation och återställning av stormskadade forn- och  
kulturlämningar  
56 socknar i 11 kommuner  
Jönköpings län*

Inventering och efterundersökningar

© JÖNKÖPINGS LÄNS MUSEUM 2006

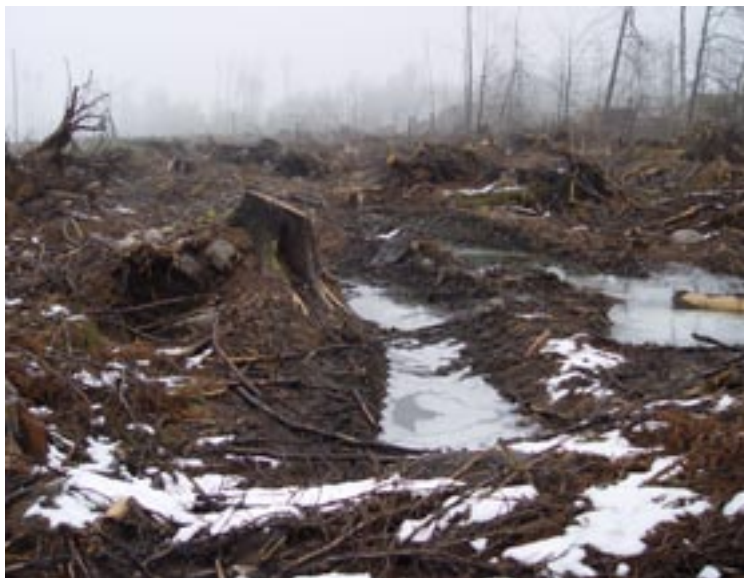
FIGUR 7. Ett av de svårast skadade röjningsområdena var Rydaholm 452.

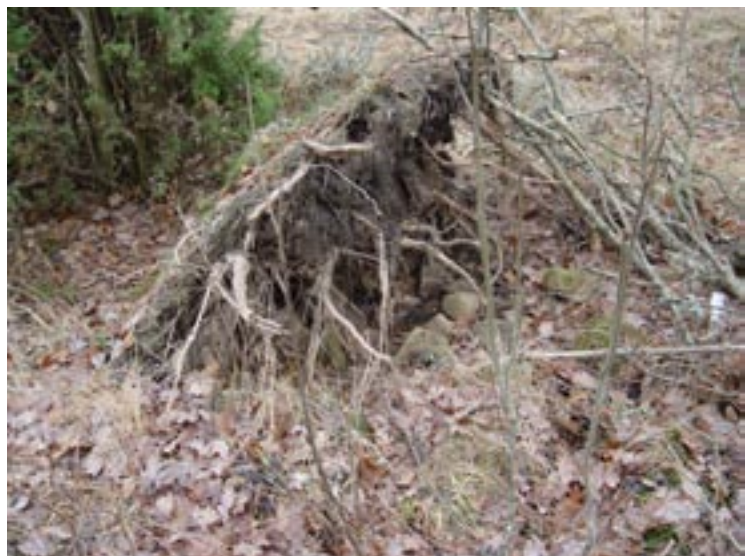
FIGUR 8. En typisk stormskada på en grav. En rotvälta har lyft några stenar i kanten av högen Rydaholm 111.

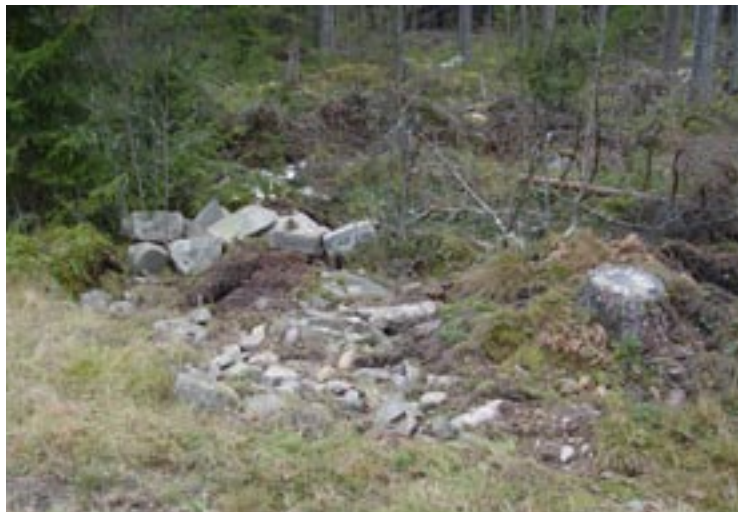
FIGUR 9. Milstolpspostamentet Rydaholm 171 demoleras fullständigt av fallande träd. Rotvältorna kan anas i bakgrunden.

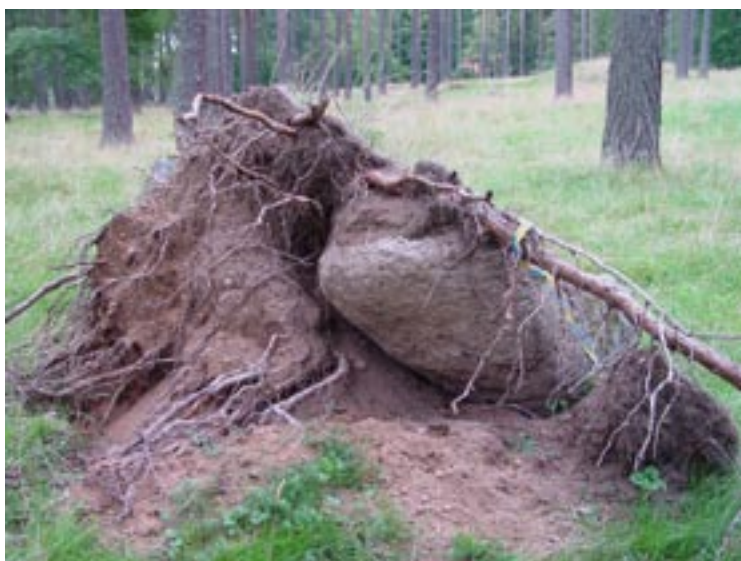
FIGUR 20. Rest sten 92 på Visingsö 29.

Stenen hade ryckts upp av en rotvälta (2 meter i diameter, 0,7 m djup) norr om stenens tidigare plats. Vid återställandet gick denna i två delar, färgförändringar i brottytorna antydde tidigare sprickbildning i stenen. Undre delen, ca 0,75 m lång och triangulär i genomskärning (med 0,65 m breda sidor), placerades på den ursprungliga platsen för stenen. Placeringen av stenen, ifråga om riktning och djup, avgjordes med hjälp av färgskillnader mellan den del av stenen som tidigare varit över respektive under markytan samt förekomsten av mossa på stenens ursprungliga norrsida. Den övre delen av stenen (0,55 m lång) placerades strax intill. I ett

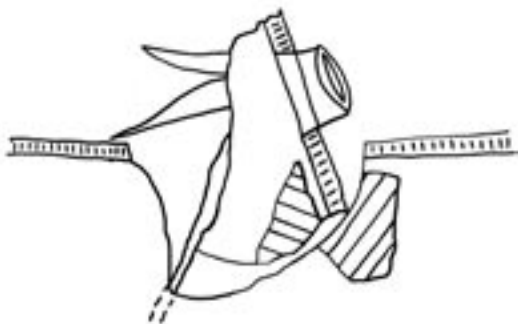
Rotvälta (4 meter i diameter, 0,8 m djup) i den västra delen av grav 260. I den östra delen hade rotvältan glidit ner i rotvältans

FIGUR 22. Skiss av rotvältans påverkan på gravgömmen i grav 260, Visingsö 29. Skraffering avser nedgrävningen.

grop. I den sydöstra delen av vältan fanns synliga brända ben i rotvältans fyllning samt i brottytan mot graven. I den västra delen fanns fönsterglas, skärvor av dricksglas, plomberingar till flaskor, samt buteljglas.

Om graven skall återställas föreslås ytterligare åtgärder enligt alternativ 1 i övrigt ingen ytterligare åtgärd.

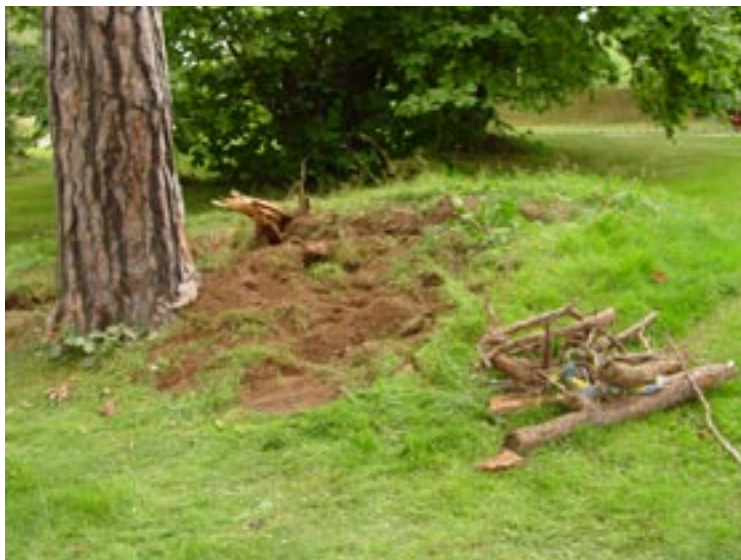
FIGUR 26. Grav 67 efter återställning.

Ingen ytterligare åtgärd

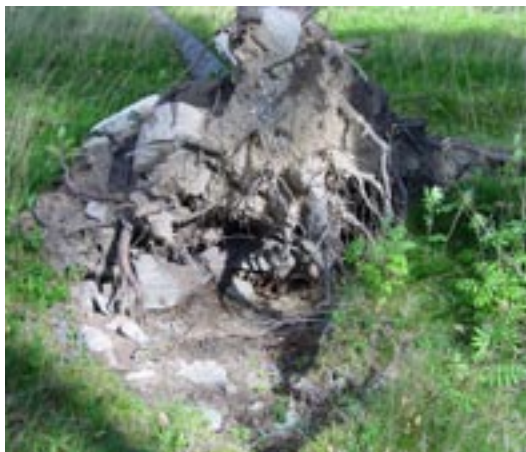
Brända ben och keramik påträffades i rotvältans (1,4 m i diameter samt 0,4 m djup) fyllning i samband med tidigare besiktning av stormskadorna. Före arkeologisk undersökning var en stor mängd ben och keramik synliga i rotvältans fyllning och i den underliggande gropen. I grop och rotvälta fanns också ett antal större stenar.

FIGUR 27. Rotvälta på Barkeryd 49.

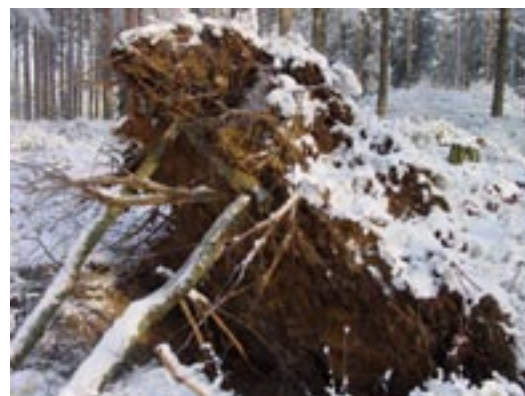
Den rotvälta (ca 1,8 x 1 meter) som undersöktes i den norra delen låg strax väster om en gravhög (5 meter i diameter). En svag cirkelformad förhöjning kunde även anas runt rotvälтан. Vid tidpunkten för undersökningen var stammen bortsågad och rotvälтан hölls öppen med hjälp av stöttor. Före undersökningen låg ett sotigt parti med brända ben exponerat. I rotvälтан påträffades ett brandlager, ca 0,2-0,4 meter tjockt och med en diameter omkring 0,8 m, i anslutning till en stenpackning. Brandlagret utgjordes av svart sandig fyllning med inslag av sot och kol. I brandlagret påträffades även brända ben samt ett järnföremål. Stenpackningen utgjordes av ett 30-tal stenar, ca 0,05 – 0,2 meter i diameter, och har ursprungligen legat ovanpå brandlagret. Stenarna var sotiga på undersidan och några var skörbrända. Undersökningen av rotvälтан avbröts när stödkonstruktionen som höll rotvälтан uppe bedömdes löpa risk att undermineras. Delar av brandlagret och stenpackningen fick där-

FIGUR 31. Rotvälta i norra delen av Hultsjö 74.

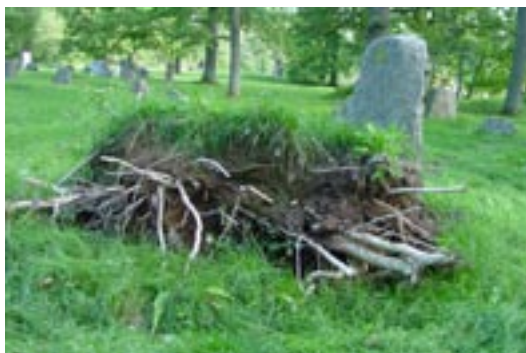
FIGUR 37. Rotvälta på Värnamo 51.

I det fall återställning sker förordas antikvarisk kontroll enligt alternativ 3.

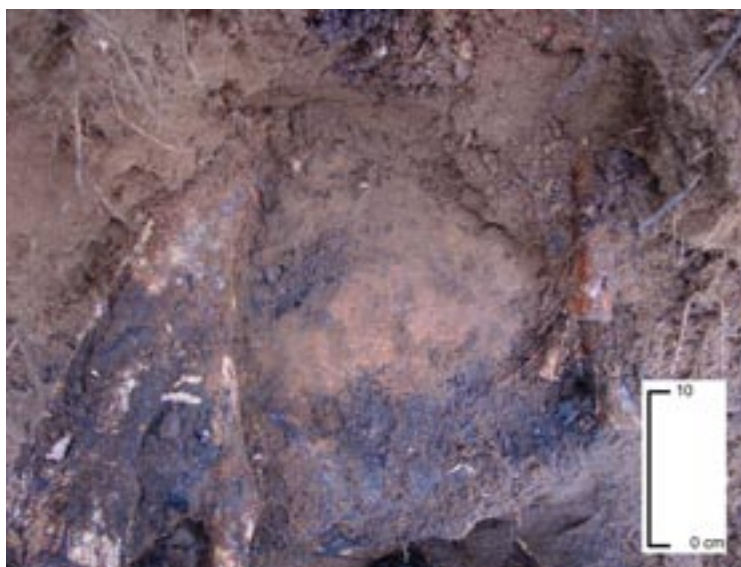
Vid undersökningen kunde ett brandlager om ca 1 x 1,4 meter och 0,05 x 0,16 meter tjockt konstateras. I brandlagret påträffades ved med varierande förkolningsgrad och brända ben samt ett mindre järnföremål. Brandlagret överlagrades av sand, som närmast brandlagret var ställvis rödfärgad. Undersökningen koncentrerades till den del som lyfts upp av rotvältan, medan den del som var belägen i den nedre delen av rotvältan och i rotvältans grop inte undersök-

FIGUR 42. Brandlager och högfyllning i rotvältan.

tes. Kvarvarande delar av brandlagret täcktes över med sand från rotvältans fyllning. Kvarvarande delar av brandlagret övertäcktes med minerogen sand från högens fyllning.
