Arkeologisk efterundersökning

Avtryck efter Gudrun

Efterundersökning av stormskadade gravar

Arkeologisk rapport 2006:76

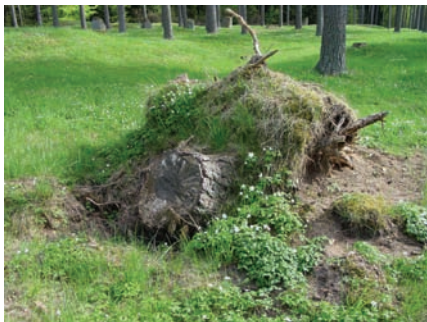
FIGUR 4. Rotvältan i grav 76 före undersökning. Foto från NV. RAÅ 29, Visingsö socken, Jönköpings kommun.

TILLVÄGAGÅNGSSÄTT OCH BESKRIVNING. Rotvältan fotodokumenterades (FIGUR 4) och avlägsnades därefter med maskin. Den lösa fyllningen skottades ur rothålet och profilväggen i den nordvästra delen av rothålet rensades fram, alltså den del som vetter mot grav 76 (FIGUR 5). I profilväggen, ca 10 cm under grästorven, syntes en mycket tunn sotlins, som möjligen kan vara rester av ett brandlager. Vid framrensning av profilväggen, som dokumenterades genom foton och avritning, framkom en rödorange glaspärla och några enstaka fragment brända ben (bilaga 1). I denna fanns spår av djurgångar och omrörda lager med torv och rottrådar. Jorden i den upptagna rotvältan rensades igenom och delar av materialet sållades, men inga fynd framkom.

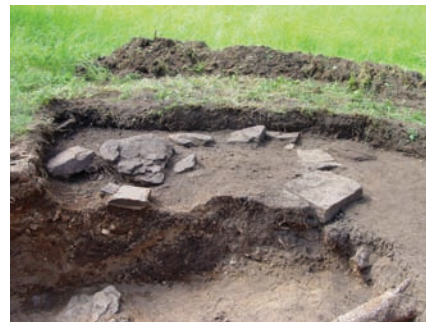
FIGUR 6. Jordfyllning med spridda skifferstenar i grav 76. Foto från OSO. RAÅ 29, Visingsö socken, Jönköpings kommun.

En ca 0,1–0,15 meter tjock meterbred remsa av grästorven rensades bort från den del av gravhögen som angränsade till rothålet. Under grästorven framkom en jordfyllning med större spridda skifferstenar lagda i ytan. Skifferstenarna var ca 0,35 meter i diameter, oregelbundna till formen och oregelbundet placerade (FIGUR 6).

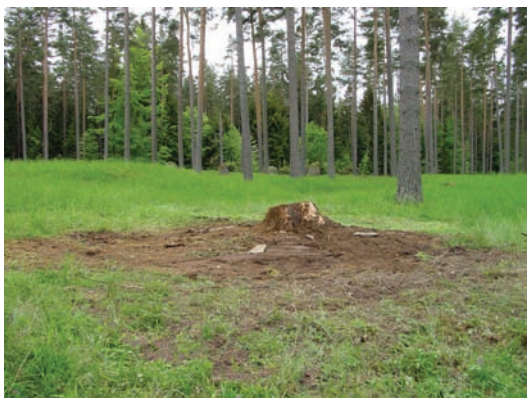
FIGUR 7. Rotvältan i grav 76 efter återställning. Foto från N. RAÅ 29, Visingsö socken, Jönköpings kommun.

ÅTERSTÄLLNING. Efter avslutad efterundersökning klipptes lösa rötter bort från rotvältan för att göra den så liten som möjligt inför återställningen. Därefter lades rotvältan tillbaka i schaktet med grävmaskin och plattades till med hjälp av skopan. Hålrummen kring rotvältan fylldes ut med jord från anläggningen och därefter lades grästorven tillbaka på det avtorvade området (FIGUR 7).

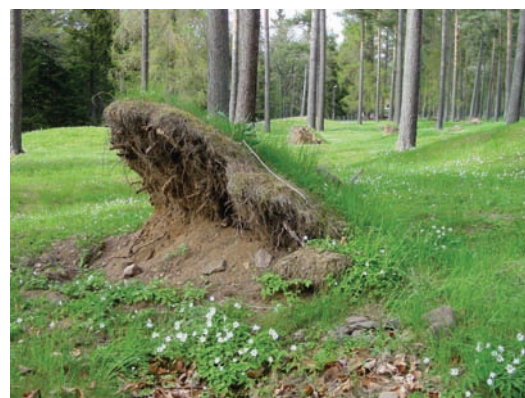
Rotvältan var belägen sydväst om grav 196, i den nordvästra delen av en rund stensättning som var ca 5,0 meter i diameter. (FIGUR 1 OCH 8–9). I samband med besiktning efter stormen 2005 påträffades brända ben samt en välbevarad bronsfibula, med datering till yngre romersk järnålder, hängande i rottrådarna. Vid efterundersökningarna samma år framkom ytterligare brända ben, bränd lera samt delar av en glaspärkla under en stenpackning. I markytan syntes en vag cirkelformad upphöjning som tolkades som en möjlig tidigare okänd anläggning (Röjder & Sanglert 2006:43).

FIGUR 9. Rotvältan intill grav 196 före undersökning. Foto från S. RAÅ 29, Visingsö socken, Jönköpings kommun.

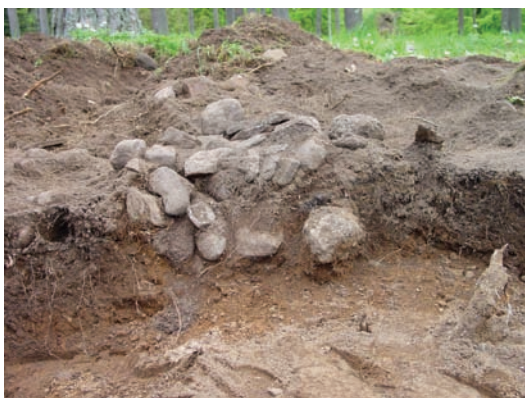
FIGUR 11. Stenpackning i profilen till tidigare okänd stensättning invid grav 196. Foto från V. RAÄ 29, Visingsö socken, Jönköpings kommun.

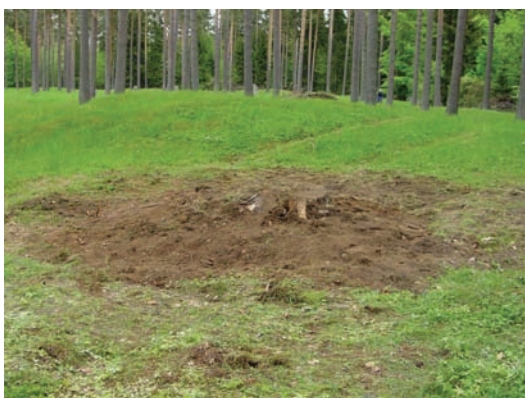
FIGUR 12. Rotvältan intill grav 196 efter återställning. Foto från SV. RAÄ 29, Visingsö socken, Jönköpings kommun.

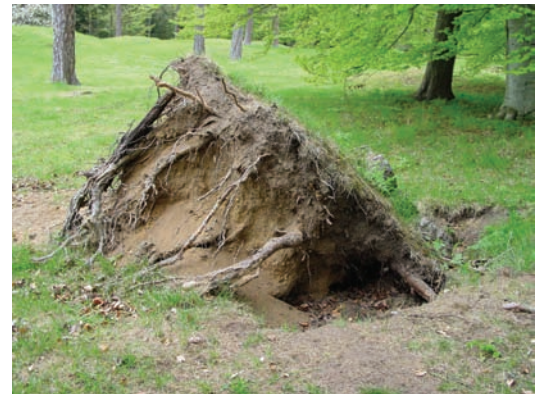
FIGUR 14. Rotvältan i grav 263 före undersökning. Foto från S. RAÄ 29, Visingsö socken, Jönköpings kommun.

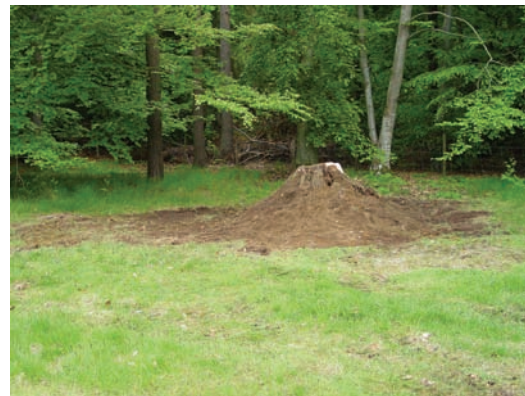
FIGUR 19. Rotvältan i grav 263 efter återställningen. Foto från V. RAÅ 29, Visingsö socken, Jönköpings kommun.

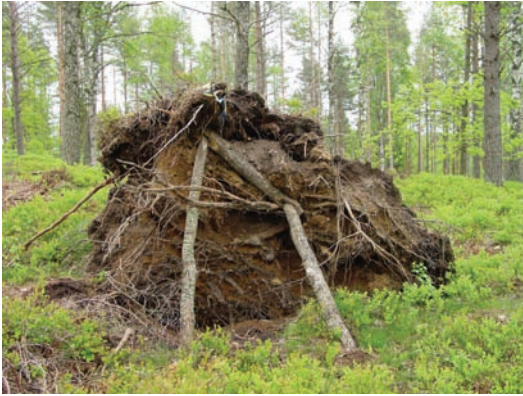
FIGUR 24. Rotvålta 203 uppstöttad med störor före undersökning. Foto från VSV. RAÄ 74, Hulstsjö socken, Sävsjö kommun.

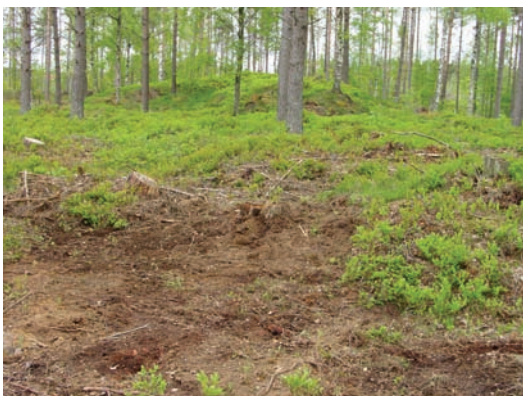
FIGUR 26. Gravhögen vid rotvålta 203 efter återställning. Foto från SSO. RAÄ 74, Hulstsjö socken, Sävsjö kommun.

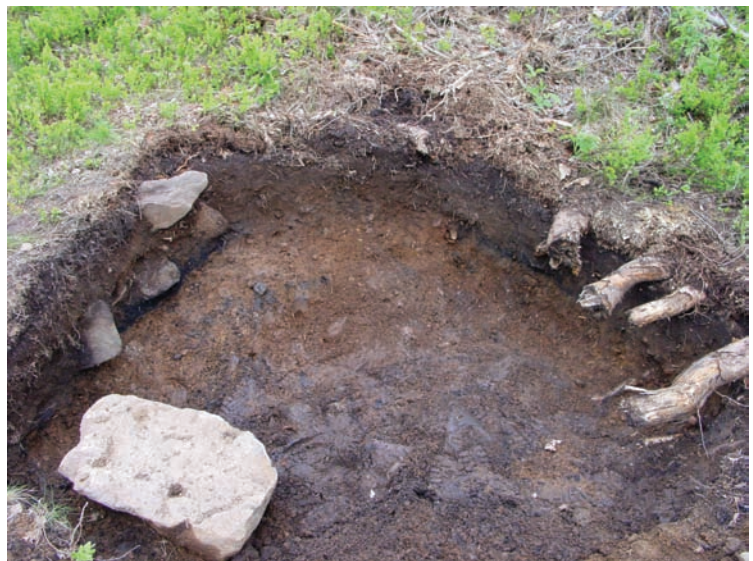
I det upptagna rothålet rensades tre profiler fram och dokumenterades: nordvästra, norra och östra profilen (FIGUR 30). Under torvlagret i den nordvästra profilen syntes ett 0,2 meter tjockt mörkbrunt, sandigt, humöst lager som innehöll en stenpackning.

FIGUR 30. Det upptagna rothålet vid rotvälta 243 efter upprensning. I motstående profilväggar syns rester av brandlagret från kantrännan. Foto från SV. RAÅ 74, Hultsjö socken, Sävsjö kommun.

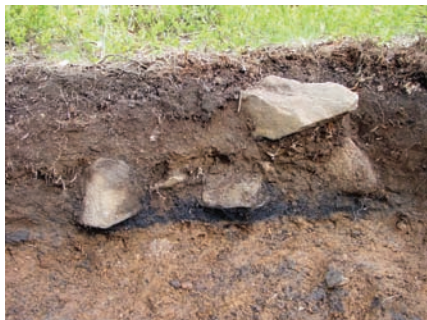
FIGUR 31. Brandlager och stenar från kantrännen i nordvästra profilen vid rotvälta 243. Foto från SO. RAÄ 74, Hultsjö socken, Sävsjö kommun.

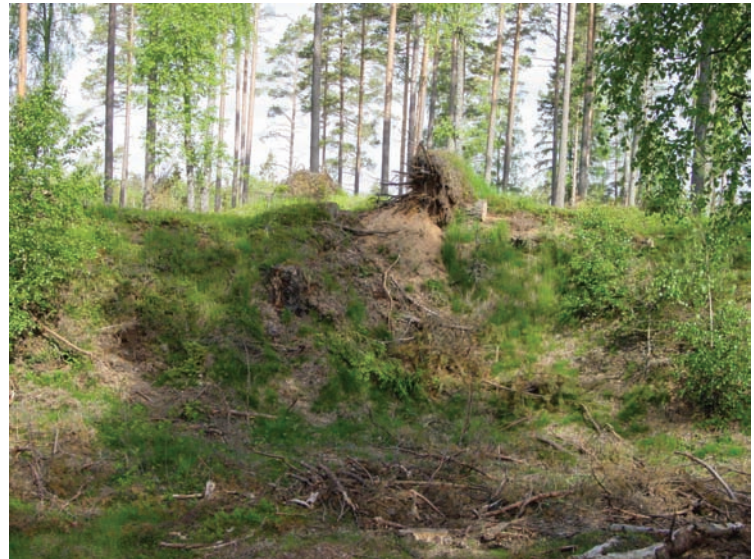
FIGUR 36. Den totalundersökta grav 1 i kanten av sandtäckten. Fyllning från rotvältan har rasat ned för kanten. Foto från SO. RAÄ 93, Vallerstad, Kärda socken, Värnamo kommun.

TILLVÄGAGÅNGSSÄTT OCH BESKRIVNING. Det enda tänkbara alternativet var att totalundersöka anläggningen då den redan var kraftigt skadad och inom en snar framtid bedömdes erodera ned helt. Rotvältan var placerad nära branten på löst underlag, som

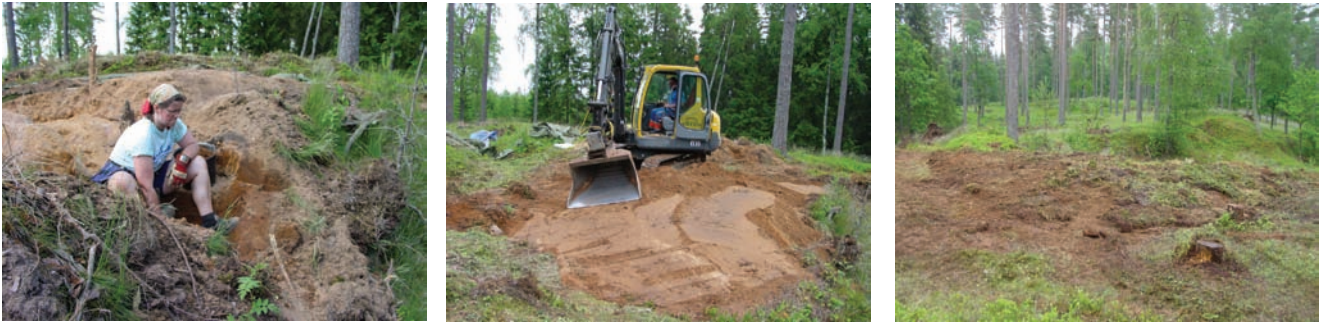
FIGUR 40. Det nedrasade brandlagret i grav 1 undersöks. Foto från SSO. RAÄ 93, Vallerstad, Kärda socken, Värnamo kommun.

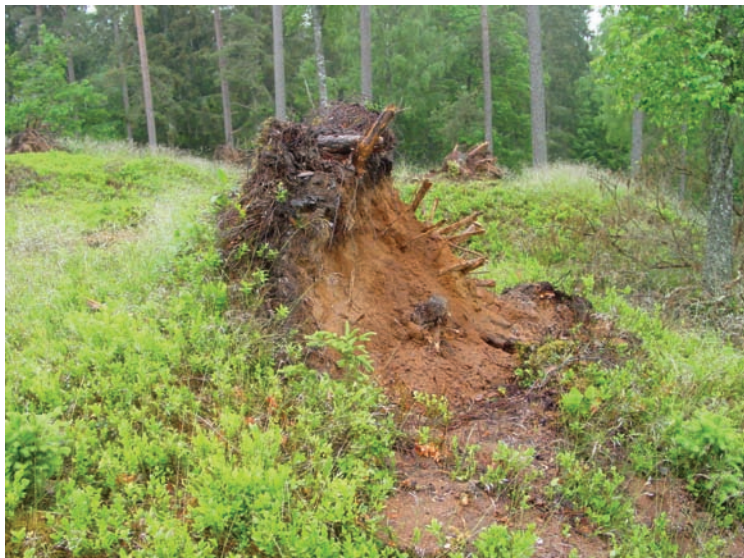
FIGUR 46. Rotvältan i grav 2 efter återställning. Foto från S. RAÄ 93, Vallerstad, Kärda socken, Värnamo kommun.

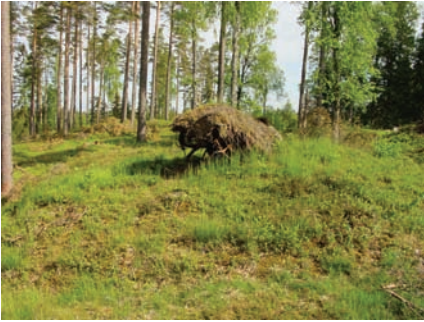
TILLVÄGAGÅNGSSÄTT OCH BESKRIVNING. Rotvältan bedömdes ha en farlig placering i graven, då den var delvis öppen och riskerade att falla igen. Hålligheten var stor nog att gömma ett litet barn som lätt skulle kunna krypa in under rotvältan. Rotvältan stöttades endast upp av mindre rötter som skulle murknat med tiden. Eftersom roten utgjorde en potentiell risk beslutades att den skulle åtgärdas.

FIGUR 47. Rotvältan i grav 3 före undersökning. Foto från S. RAÄ 93, Vallerstad, Kärda socken, Värnamo kommun.

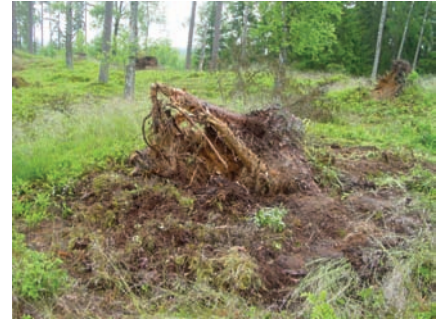
FIGUR 49. Rotvältan i grav 3 efter återställning. Foto från S. RAÄ 93, Vallerstad, Kärda socken, Värnamo kommun.

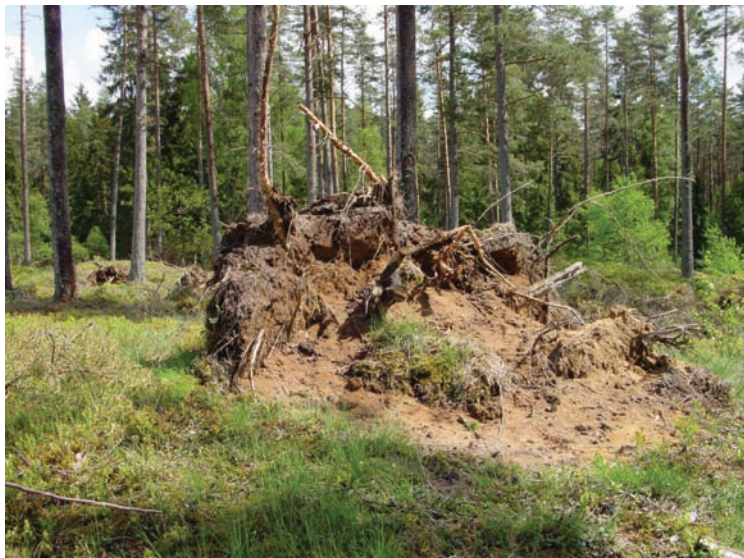
FIGUR 51. Rotvältan i grav 1 efter återställningen 2005. Foto från VNV. RAÄ 95, Vallerstad, Kärda socken, Värnamo kommun.

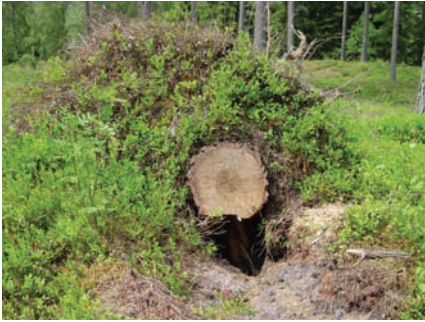
FIGUR 52. Rotvältan i grav 2 före åtgärd. Foto taget från NO. RAÅ 95, Vallerstad, Kärda socken, Värnamo kommun.

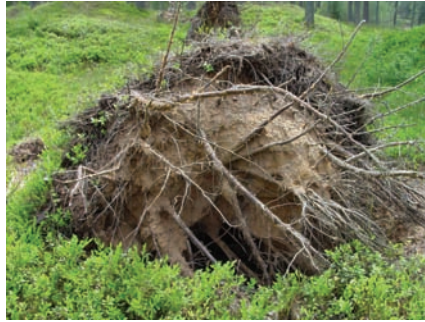
FIGUR 53. Rotvältan i grav 2 före åtgärd. Foto taget från NNV. RAÅ 95, Vallerstad, Kärda socken, Värnamo kommun.

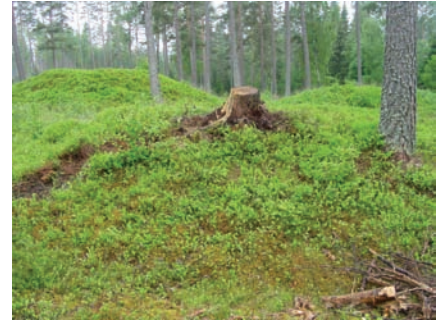
FIGUR 54. Rotvältan i grav 2 efter återställning. Foto från N. RAÅ 95, Vallerstad, Kärda socken, Värnamo kommun.
