Kulturhistorisk karakterisering och bedömning  
**Järsnäs kyrka**

*Järsnäs socken i Jönköpings kommun  
Jönköpings län, Växjö stift*

JÖNKÖPINGS LÄNS MUSEUM  
Byggnadsvårdsrapport 2007:102  
*Anders Franzén*

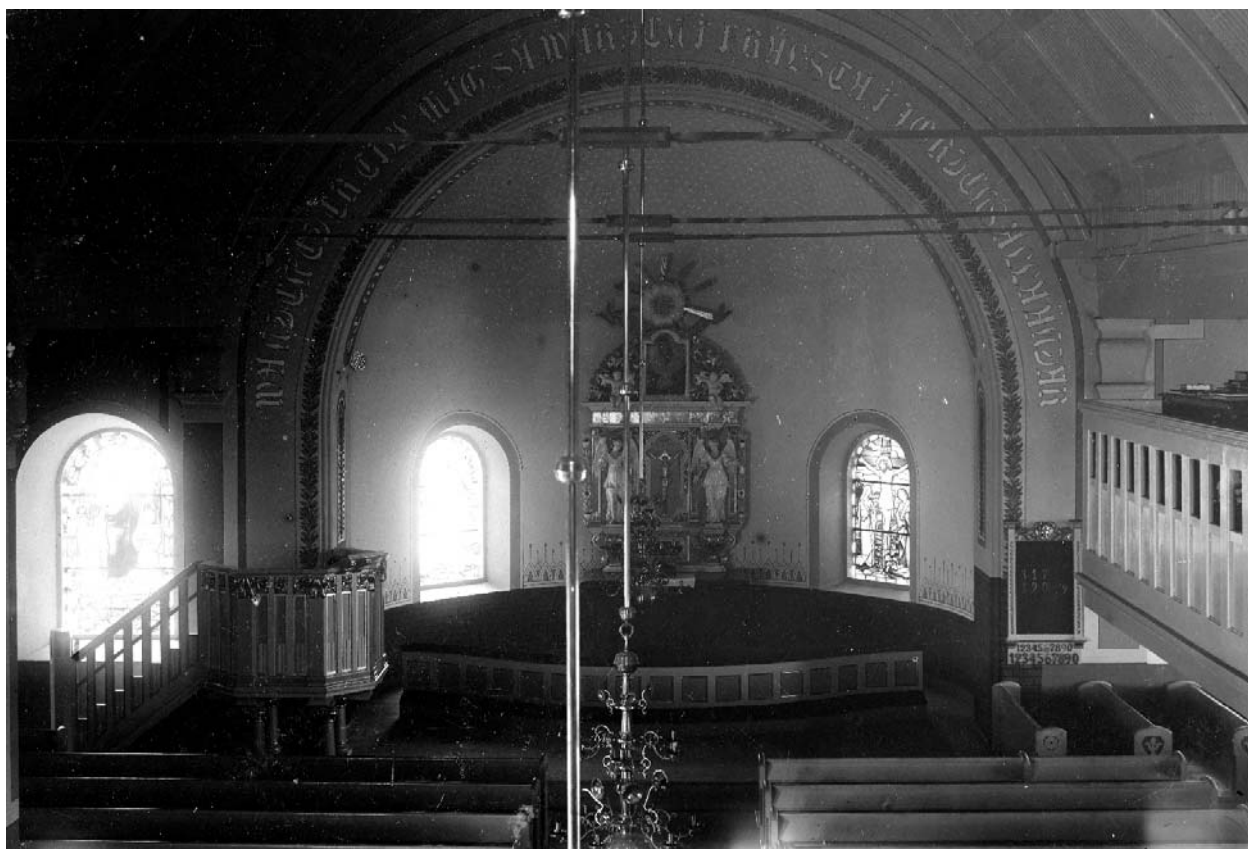
Kyrkorummet efter ombyggnaden 1905-06. Efter hand har dekorationsmålningen övermålats, bänkar borttagits och läktaren till höger förminskats. (JLM)

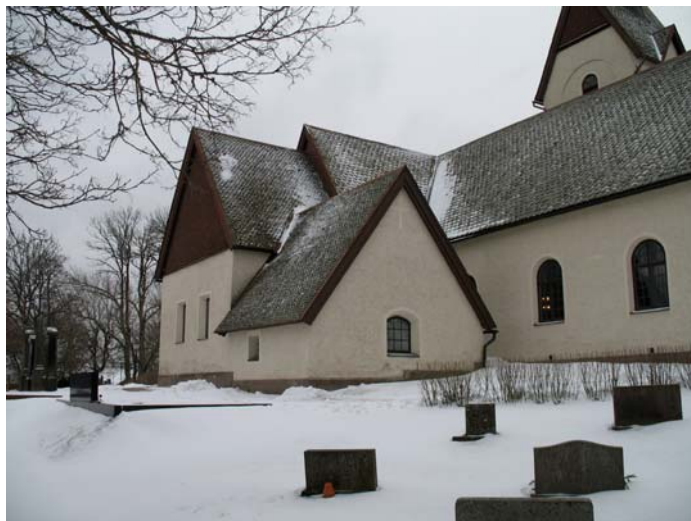
Genom att jämföra med äldre bilder ser man att fönsterform och -format ändrades vid ombyggnaden 1905-06. Gavelfönstret hitåt var tidigare runt och gavelfönsterna till vänster hade spetsig avslutning uppåt.

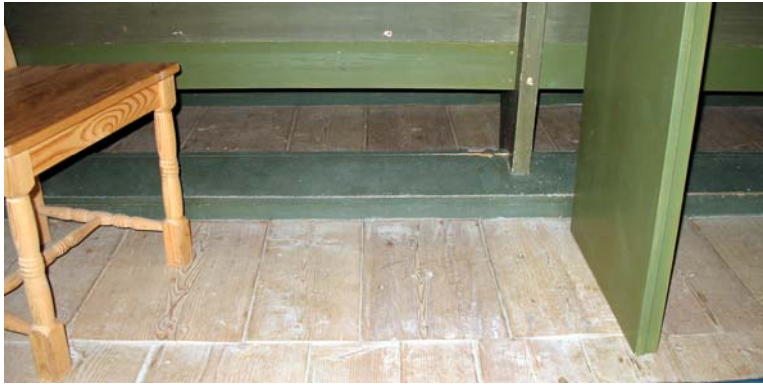
Ett parti av de ålderdomliga golvbrädorna.

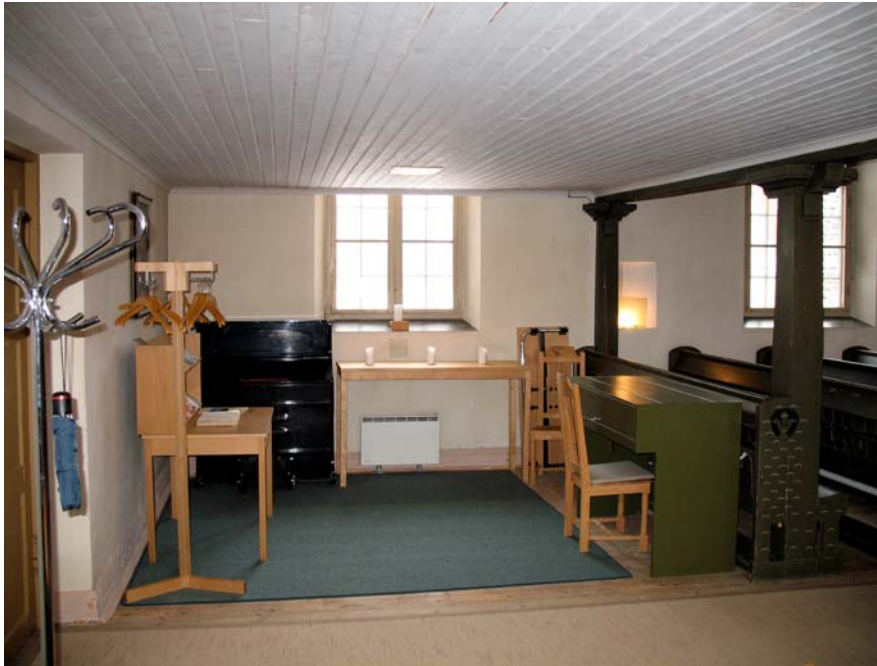
Under orgelläktaren har bänkar borttagits och en del nya inredningsföremål placerats.

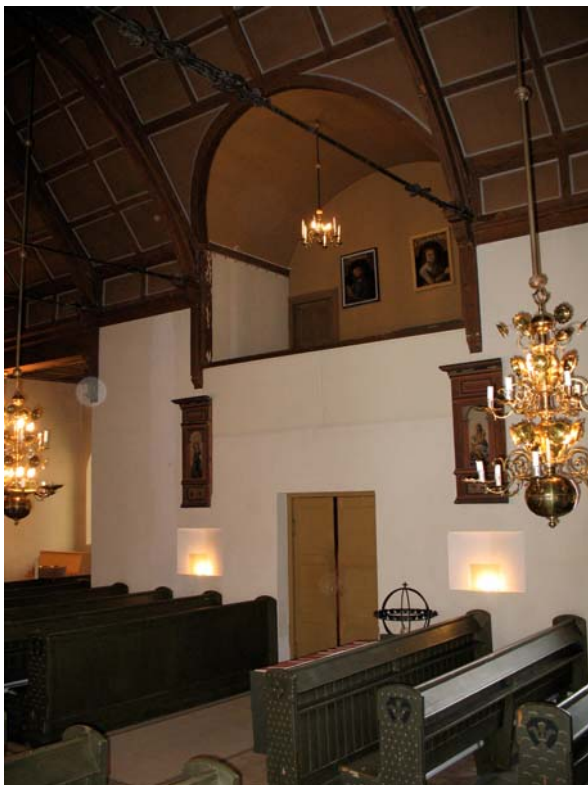
Den tidigare orgelläktaren, som förminskades på 1930-talet.

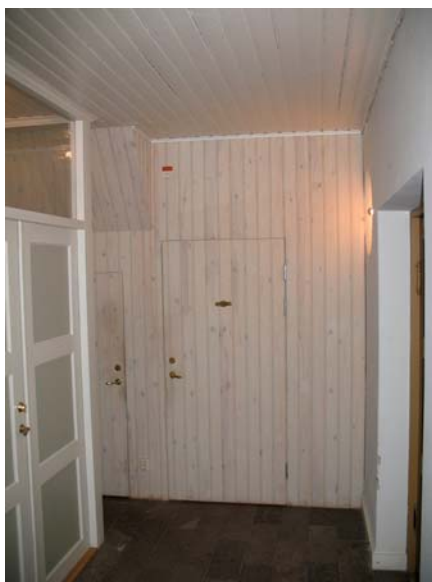
Vapenhuset med i sen tid inredda toalett- och städutrymmen.
