# Slottsvillan i Huskvarna

Antikvarisk medverkan i samband med  
omtäckning av plåttak och fasadrestaurering på Herrgården 2  
Huskvarna stad, Jönköpings kommun  
Jönköpings län

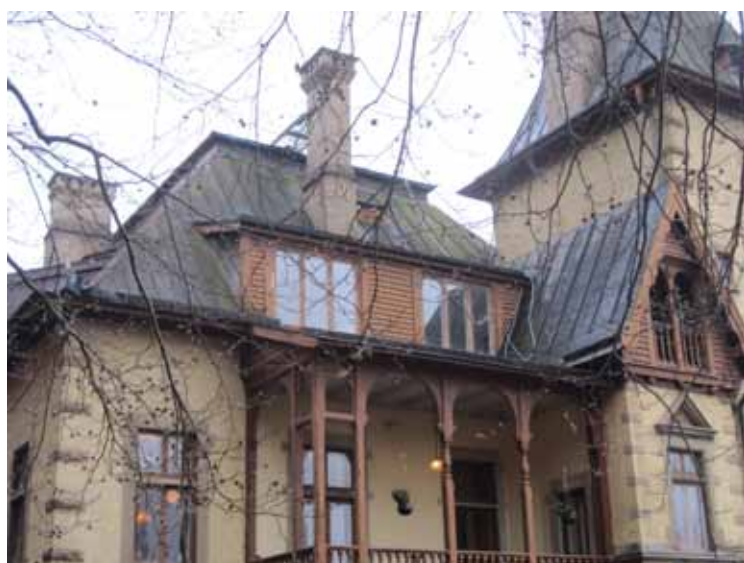
Plåttaket var inte omlagt sedan villans tillkommst 1896. Här de norra taken att jämföra med vidstående bild från 1905.

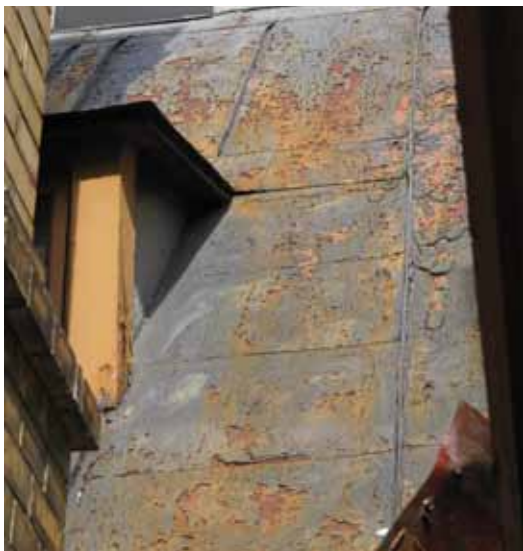
Takfärgen är kraftigt nedbruten och den tätgummaktiga färgen hade hållit kvar fukt och därigenom påskyndat skadeförloppet.

Samtliga plåttak är behandlade med tjock bitumenbaserad färg, eventuellt av fabrikatet Hagmanit. Denna har påskyndat plåtens åldrande eftersom den täta färgen hållit kvar inträngande fukt under färgskiktet. Korrosionsangreppen är oftast ytliga men i vissa lägen, främst i rännaler och takfotsrännor, förekommer läckage. Nedisning av ståndrännorna har även bidragit till att driva isär plåten i ståndrännorna. Fuktskador förekommer i några innertak, bland annat i en av salongerna i norr. Många skorstensanslutningar är otäta efter att spikningen har lossnat.

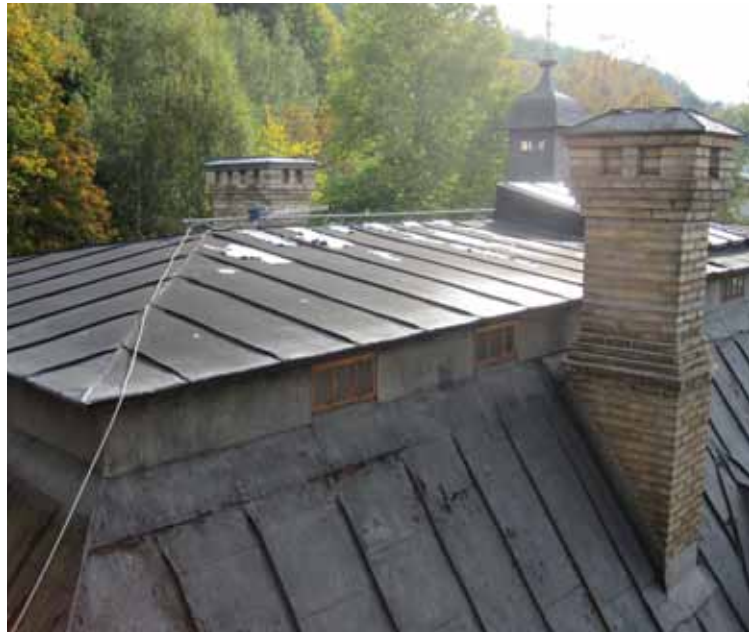
Säteritakens över takfall hade täckts om i senare tid med fabrikslackerad skruvbandplåt.

Säteritaketets övre fall som haft en sentida bandplåtstäckning täcktes om med en skivtäckning. Denna dubbelfalsade med hänsyn till takets flacka lutning.

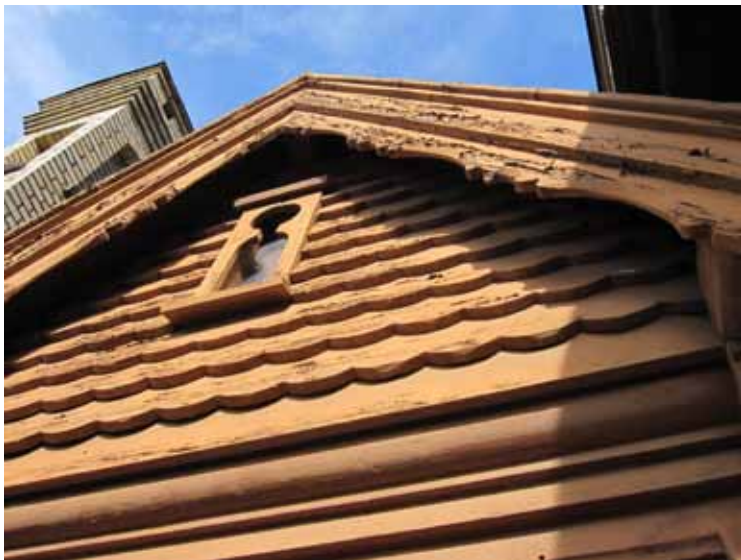
Takkupornas gavlar var klädda med dekorsågade lister som liknar fjällpanel. I utsatta lägen krackelerade färgen kraftigt.

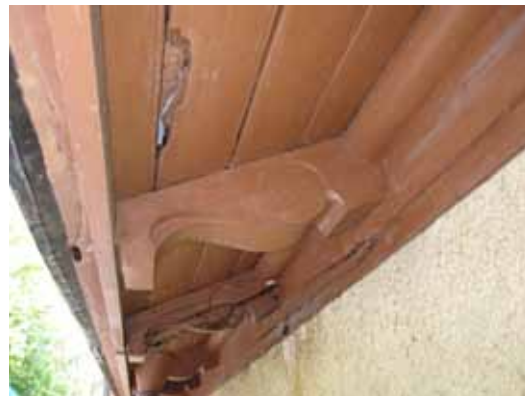
Läckage i plåttaket hade orsakat rötskador i takfotens taktassar och pärlspåntpanel.

I takfotsutsprången användes pärlspåntspanel. Med hänsyn till undertakets bärighet ersattes i större partier som skarvades över närliggande takstol. Skadorna berörde på många ställen även själva taktassen. Dessa var separata, alltså inte integrerade med högbenet och kunde därmed ersättas utan mer avancerad skarvningsteknik. De nya taktassarna föräntes i likhet med tidigare med hak i underkanten i remstycket och spikades fast med trådspik. Nya taktassar tillverkades i kärnfuru, med de äldre som förlaga, på ovannämnda snickeri. Sammantaget ersattes ett tiotal taktassar.

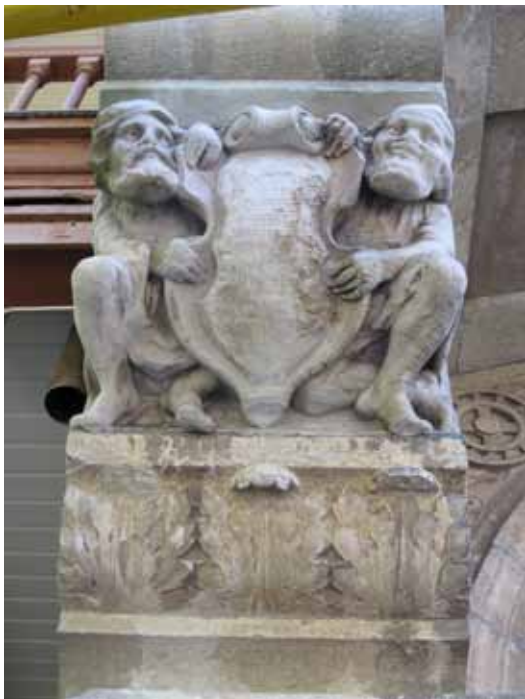
Det östra kapitälet i huvudentréns stenportal har en skulptur av sandsten med ett emblem och en medeltida skulptur där byggmästaren avbildades. Emblemets dekor är helt bortvittrad. Under kapitälet finns en akantuslist i kalksten.

I portalen finns frostsador med ytspjälkning på den på den östra pilastrarna utvändiga mur. Murverket har här även ett kraftig algpåväxt. Skadorna bör kunna relateras till ett skadat stuprör före 1994. De senaste åren har även stupröret i detta läge saknats vilket förvärrat skadan. Den profilerade bröstningslisten är kraftigt söndervittrad i sin östra del. Sandstenskapitålet har utsatts för vattenbegjutning och ytan är generellt kraftigt nedbruten och sandar. Endast små originaltytor finns kvar men är lösa efter att ha exfolierat. Portalens logerhuggna kalkstensyta är nedsmutsad och i vissa lägen förekommer krutor.

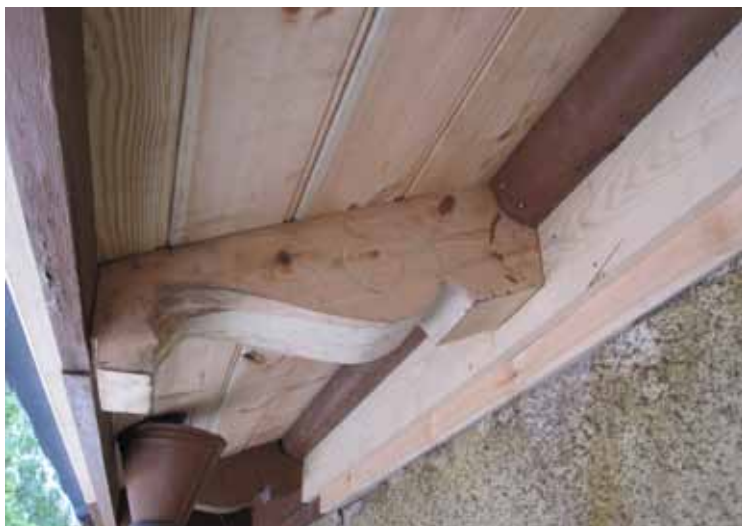
Skadorna i undertaket var i huvudsak orienterade till takfotsutsprången. Flera löpmeter av pärlspåntpanelen och ett tiotal taktassar fick bytas ut. Här ett åtgärdat parti i det östra takfallet.

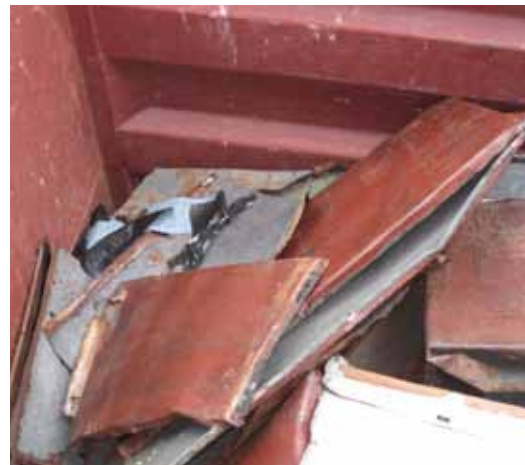
Vid rivningen framkom att man använt varmförzinkad plåt, vilken var en nymodighet på 1890-talet. Dessutom hade denna mer beständiga plåttyp föreläggning strukits med täckande järnoxidröd oljefärg på både fram- och baksidan.

Plåtens baksida behandlades med linoljefärg i liknande järnoxid-röd kulör som befintlig plåt. Färgen, som bröts fram manuellt, innehåller även järnmöjla för att få rostskyddande egenskaper (se bilaga 2). Då det var först vid rivningen av plåttaket som det uppdagades av plåtens baksida var målad och färgleveransen tog tid godkändes en behandling med samma rostskyddsgrund på det östra takfallet.

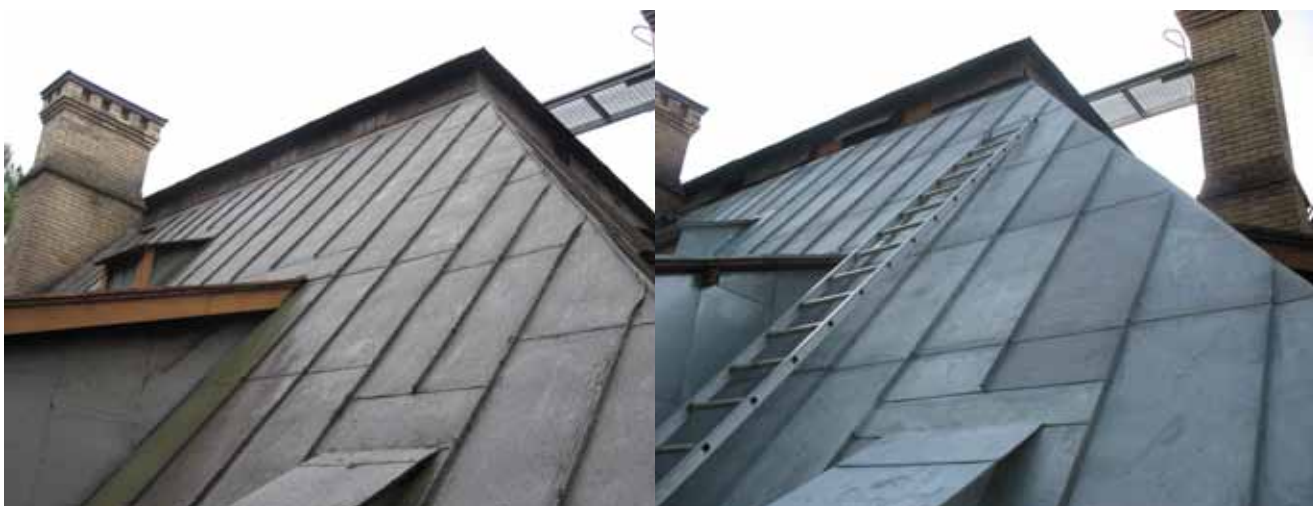
Plåttaket erhöll ett något mer homogent utseende efter omläggningen med i stort sett parallella hakfalsar. En annan detalj som avviker från ursprungligt utförande var kullslagningen av ståndfalsarna intill hörnnocken. På originaltaket hade detta skett åt höger motnocken.

Den nya täckningen lades enkelfalsad med näst intill parallella hakfalsar. Läggnings sättet med avvikande kortare längder i enstaka lägen, som ger ett karaktäristiskt oregelbundet utseende, eftersträvas. Något krav på identisk utseende från tidigare läggning fanns dock inte. Särskilt utsatta och fuktbelastade delar, såsom takfotsrännor och rännaler, utfördes dock med dubbelfalsning. Även skivtäckningen på det flacka övre säteritaket dubbelfalsades.

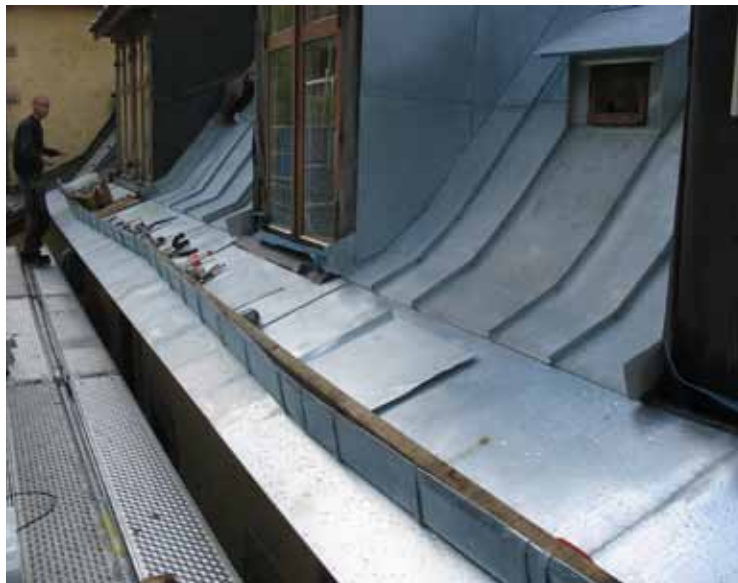
Den sentida takfotsrännan hade breddats då den skulle sammanfalsas med den äldre plåttäckningen. Den återställdes nu i sitt smalare utförande vilket slutade i höjd med de större takkuporna framsidor. Likaså återställdes detaljen med icke kullslagna ståndfalsar vid taktäckningens möte med ståndrännan. För ståndrännan skulle bli tätare tilläts även ett avsteg vad gäller längden på fotplåten vilken drogs upp under hela ståndrännan.

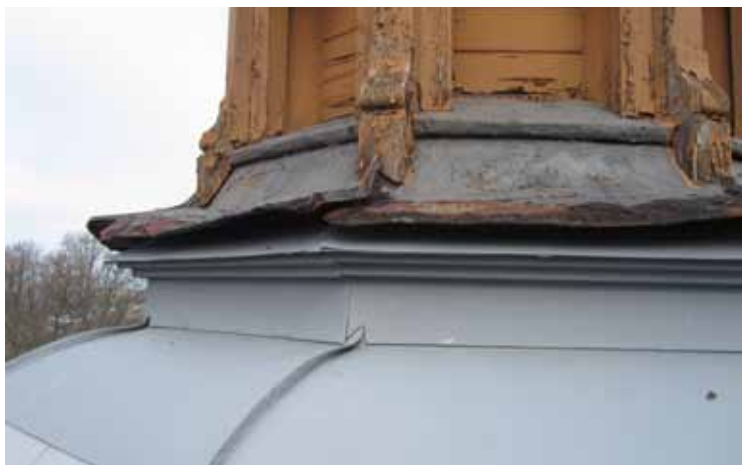
Det sydvästra tornets spira hade vissa konstruktiva lösningar som måste justeras vid plåtbytet. Plåtarna som låg närmast under trädetaljerna kunde inte bytas utan att trädetaljerna demonerades eller sågades av. De utskjutande vertikala stolparna med figursågning demonterades varsamt. Panelbrädorna i nischerna sågades upp nedtill. Härigenom kunde plåtarna friläggas så mycket att de kunde bytas utan att utseendet ändrades nämnvärt.

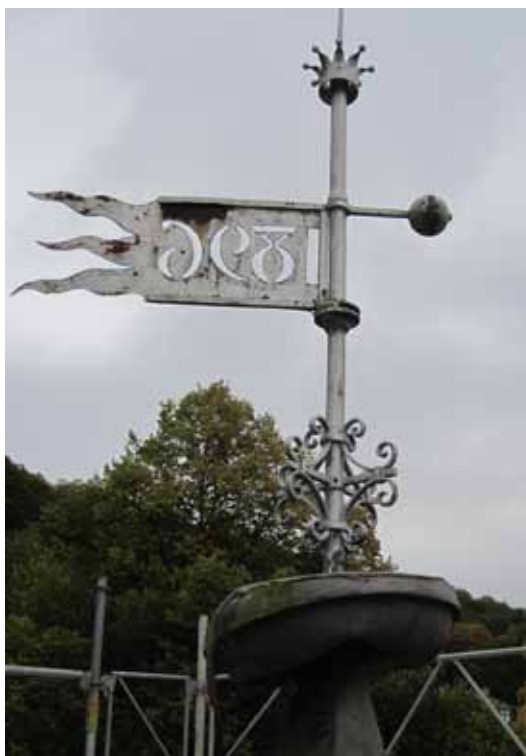
Vindflöjeln på den sydöstra tornet hade förlorat sin invändiga infästning och glidit ned. Samtidigt hade plåtklotet som tidigare suttit mitt på den nedre delen av staget åkt ned och deformerats.

Den sydöstra vindflöjeln togs ned och behandlades på verkstad medan de övriga renoverades på plats. De rengjordes varsamt från rost och lös färg med stålborste och målades därefter med blymönja och en linoljebaserad alkydfärg i två strykningar. Valet att använda en s k förstärkt linoljefärg gjordes med tanke på objektens svårtillgängliga och utsatta läge. Vid en okulär besiktning med färgskrapning framkom att flöjlarna ursprungligen varit svarta, varför de nu åter fick denna färg.

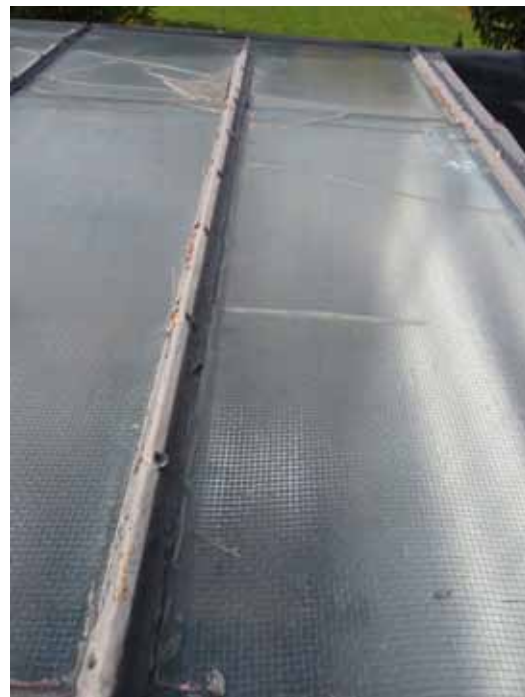
En ljusbrunn finns mitt på det övre säteritaket som förser den centrala trapphallen i villan med ljus. Denna har utvändigt ett takfönster med stora trådglasfönster infästa i en ram av järnlistor. Fönstret är av allt att döma från villans tillkomsttid men de övre täcklisterna av plåt ser ut att vara sekundärt utbytta. Trådglasrutorna var krossade och då dessa skulle ersättas upptäcktes att listerna i den underliggande ramen hade kraftiga rostskador. Skadorna var så allvarliga att de behövde ersättas.

Skenorna som bär ljusbrunnens övre skyddsfönster fick ersättas med nytillverkade.

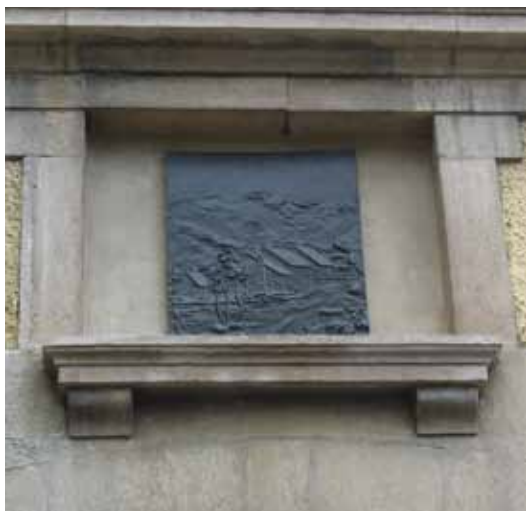
Gjutjärnsreliefen i nischen ovanför portalen hade endast fragment av svart oljefärg kvar i vissa skyddade partier och var övrigt helt korroderad. Reliefens framsida rengjordes från rost med mjuk stålborste, utan att tas ned. Den målades därefter med svart linoljefärg. Ingen rostskyddsfärg användes eftersom det inte förekom sedan tidigare.

Gjutjärnsreliefen över huvudentrén rengjordes från rost och målades med svart linoljefärg.
