# Voxtorps kyrka

Antikvarisk medvrekan i samband med  
restaurering av blyfönster  
Voxtorps socken i Värnamo kommun  
Jönköpings län, Växjö stift

Byggnadsvårdsrapport 2013:06  
JÖNKÖPINGS LÄNS MUSEUM

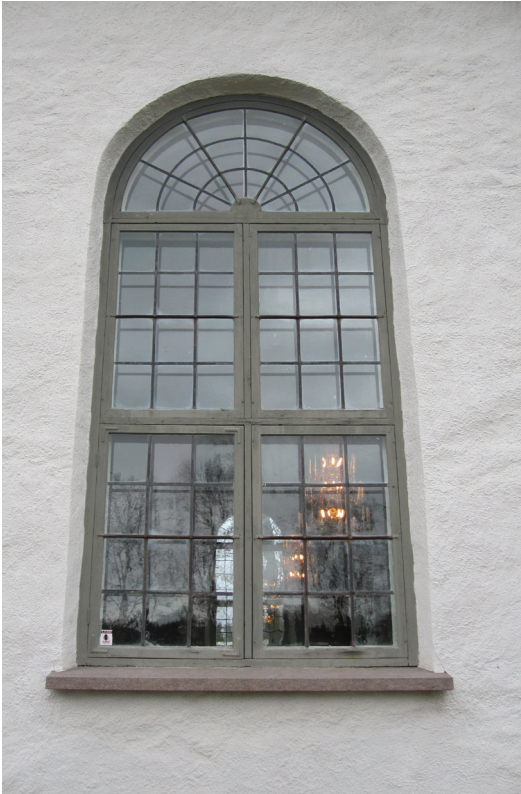
Kyrkan har blyinfattade fönster i stort sett orörda sedan kyrkans tillkomsttid 1841–43.

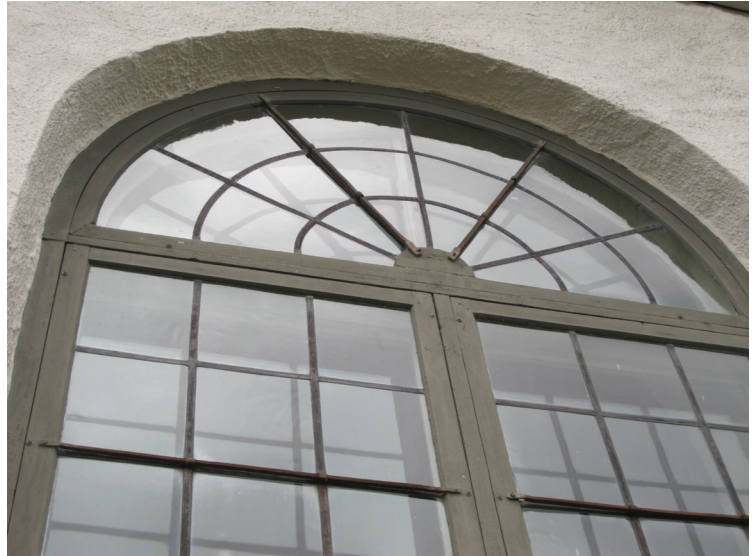
Blyinfattningen har både invändiga och utvändiga stormstag i smide. Stagen hade kvar originalinfästningen med smidd spik. Utvändigt var de kraftigt rostangipna.

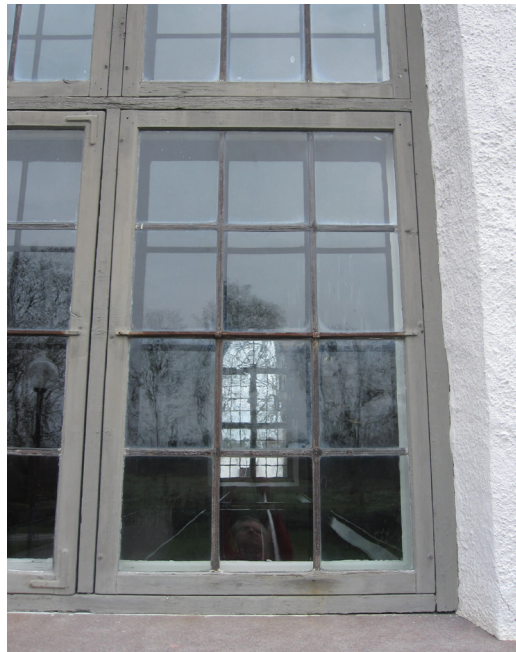
Blyspröjsen var sammansatt av två blylister med U-profil. Blynätet saknade kittning.

Stormstagen var infästa med svep av blyspröjs.

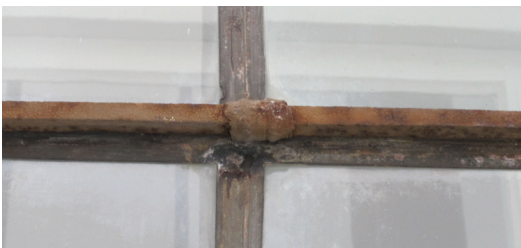
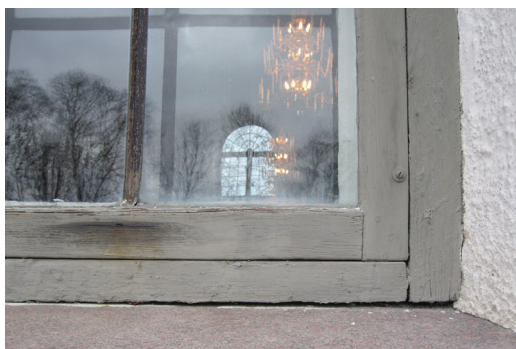
Träbågarna hade tidstypisk spårfals. I vissa lägen hade dessa sekundär ersatts med kittfals med plastbaserat kitt.

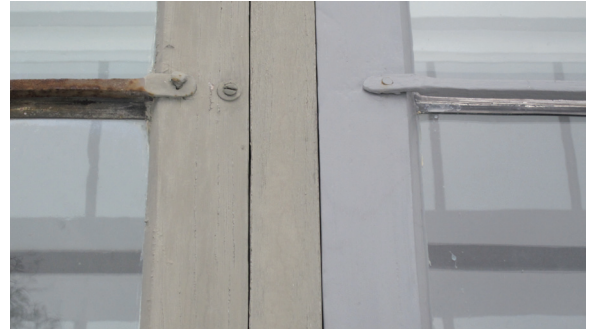
Fönstrens bågar var sedan slutet av 1990-talet infästa med skruv i karmen. Provfönstret gavs en mer traditionell montering med omvikt klippspik vars skallar klippts av. Detta kom aldrig till utförande. Istället valde man av praktiska skäl att bibehålla skruv.

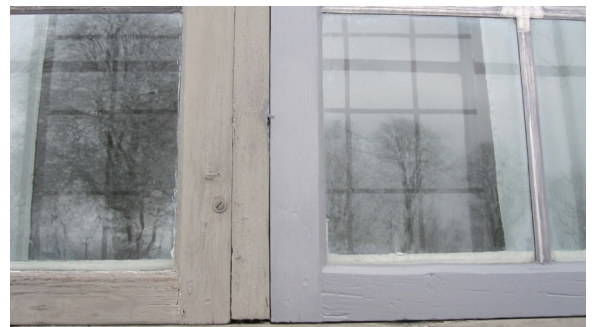
Som ett led i projekteringen restaurerades ett provfönster. Detta gav utrymme för dialog kring de antikvanska aspekterna i ett skede före tillståndsgivning. Ovan har stormstagen erhållit en infästning med klippspik istället för originalets smidd spik.
