# Bredaryds kyrka

Antikvarisk kontroll i samband med  
installation av kompletterande belysning  
Bredaryds socken i Värnamo kommun  
Jönköpings län, Växjö stift

## ANTI-KVARISK KONTROLL

Byggnadsvårdsrapport 2013:19  
JÖNKÖPINGS LÄNS MUSEUM

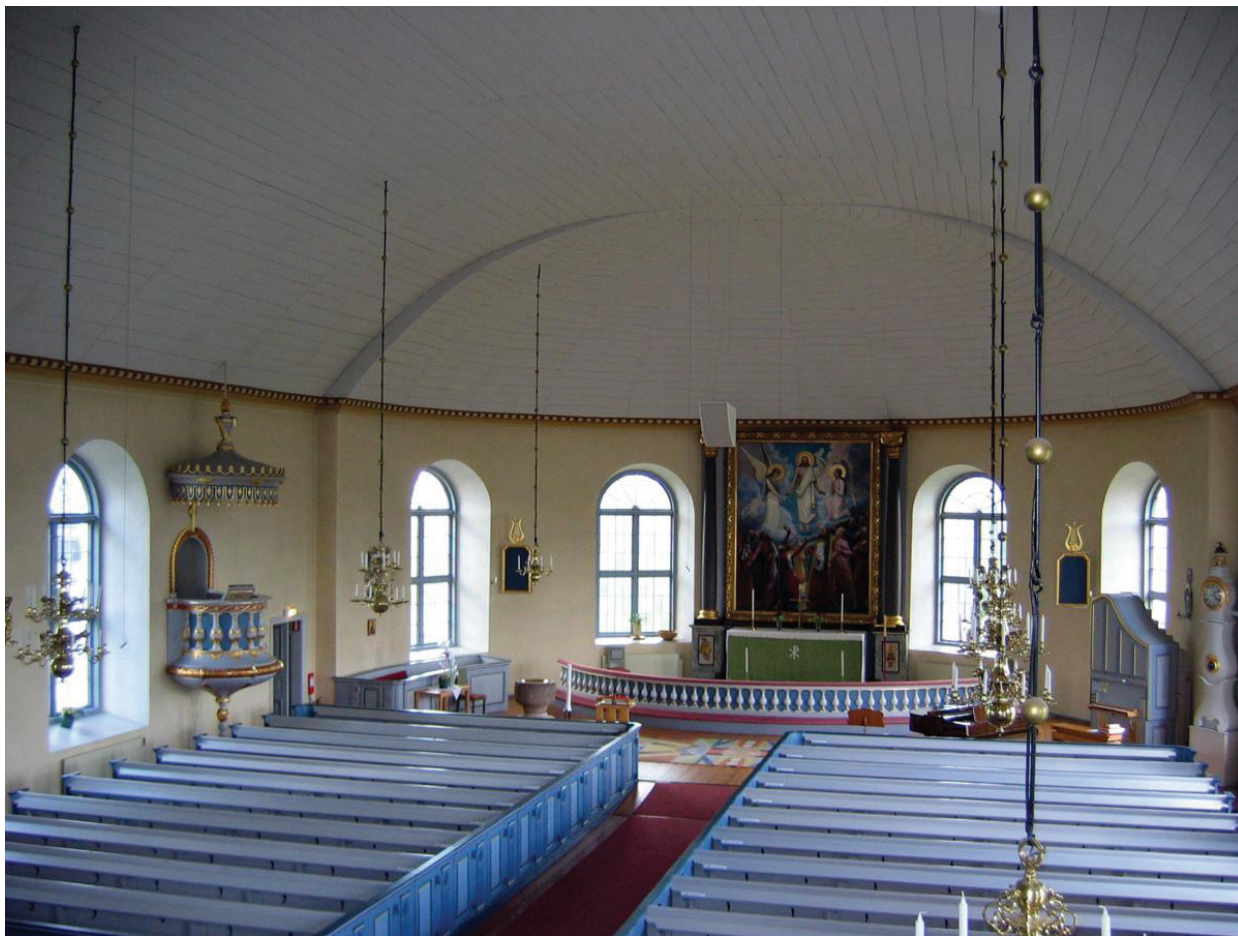
Kyrkorummet före åtgärd.

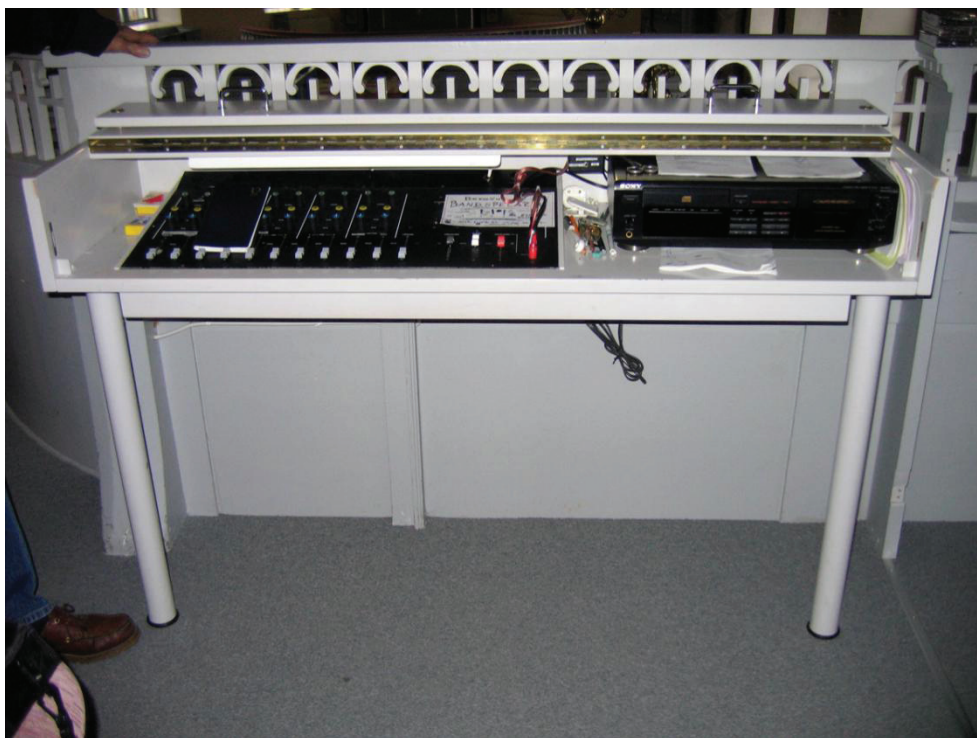
Befintlig styripulpet på läktaren.

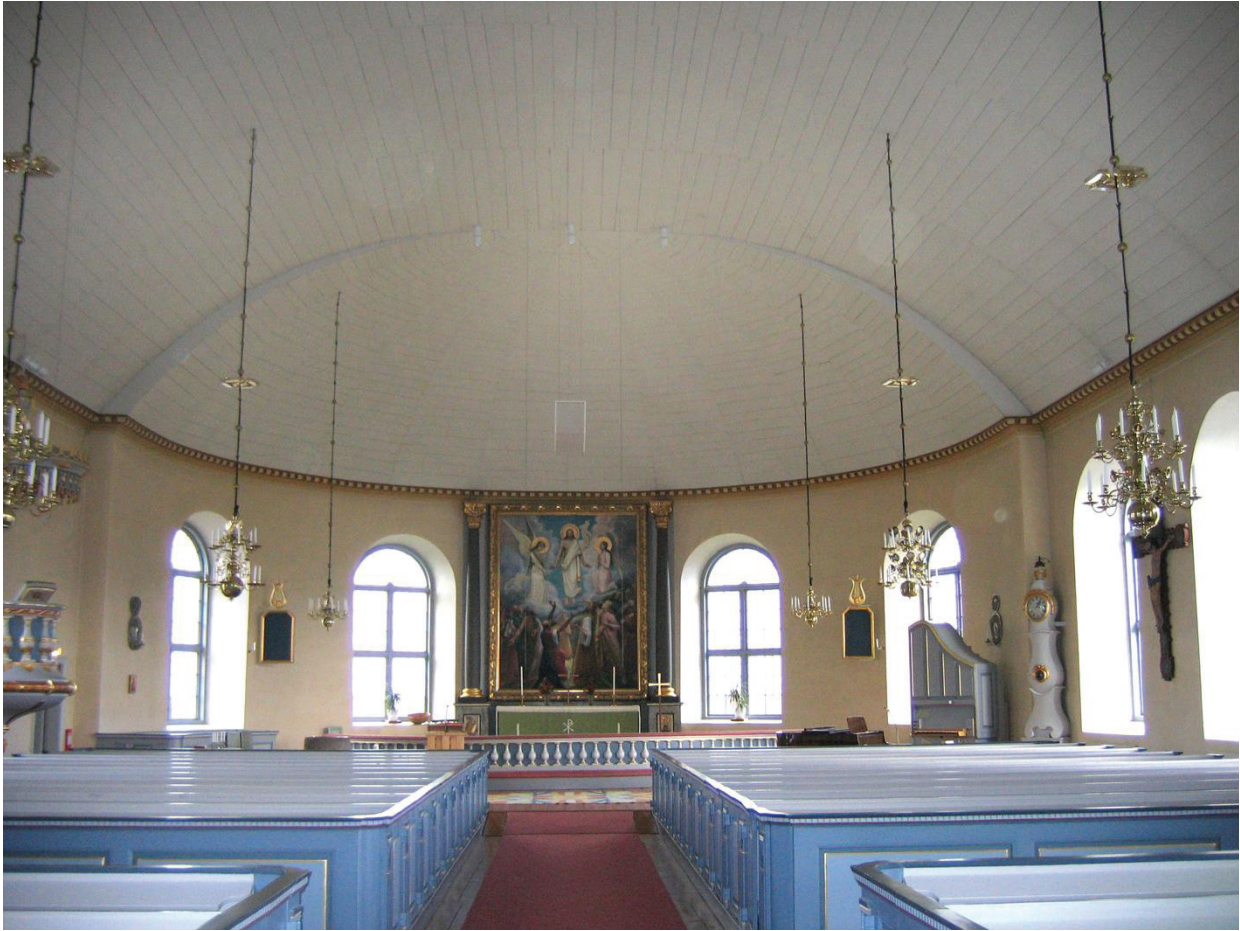
Koret efter avslutat arbete.

| Period/år | Arkitekt | Entreprenör/Hantverkare | Byggherre |
|---|---|---|---|
| | Åtta ljuskronor hänger över bänkkvarteren. | <p>Nya strålkastare, Annell Topedo, monterades på respektive sida i långhusets tak, två på norra sidan över predikstolens baldakintak och en på södra sidan.</p> <p>Tre stycken nya så kallade downlights, Annell Lunis-E4, monterades i korets mitt. Dessa gjordes sänkbara från vinden.</p> <p>Ny halogenbelysning, Maxel Kyrkbelysning ALK-500, om sex mässingsfärgade armaturer installerades på de bakre ljuskronornas stänger.</p> <p>Elkablar i ljuskronorna drogs om med nytt kablage.</p> <p>Styr- och programmeringspanel placerades i befintlig pulpet på läktaren.</p> <p>Armaturerna målades in i grå kulör, NCS S 1000N.</p> <p>All kabeldragning utfördes på vinden.</p> | |

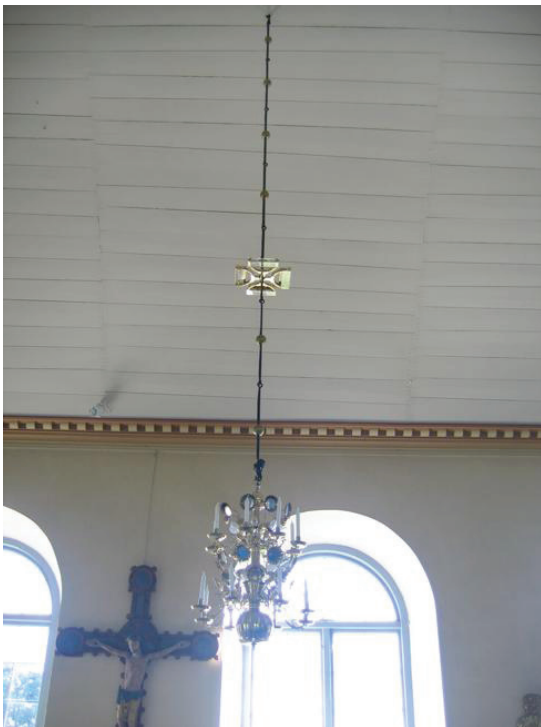
Halogenbelysningen.

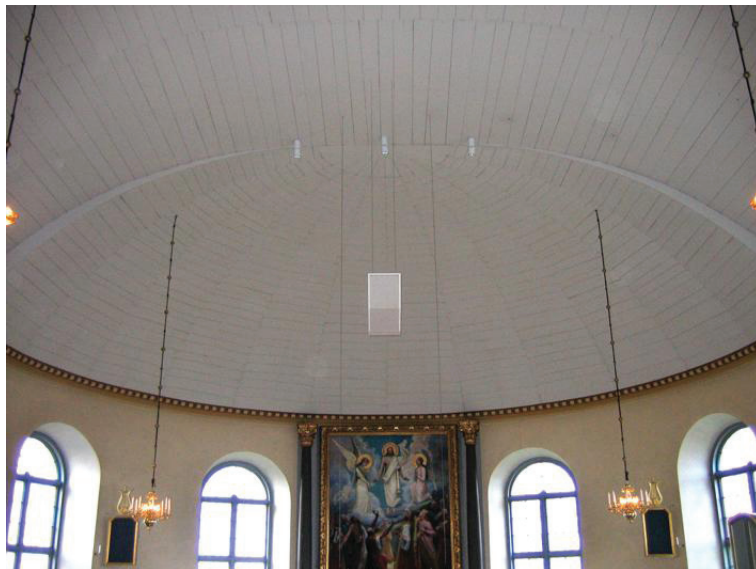
Detalj belysning i koret.

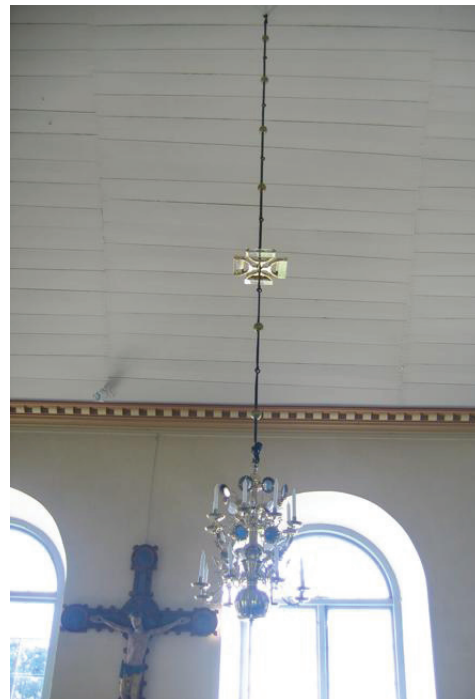
Strålkastare södra sidan av koret.

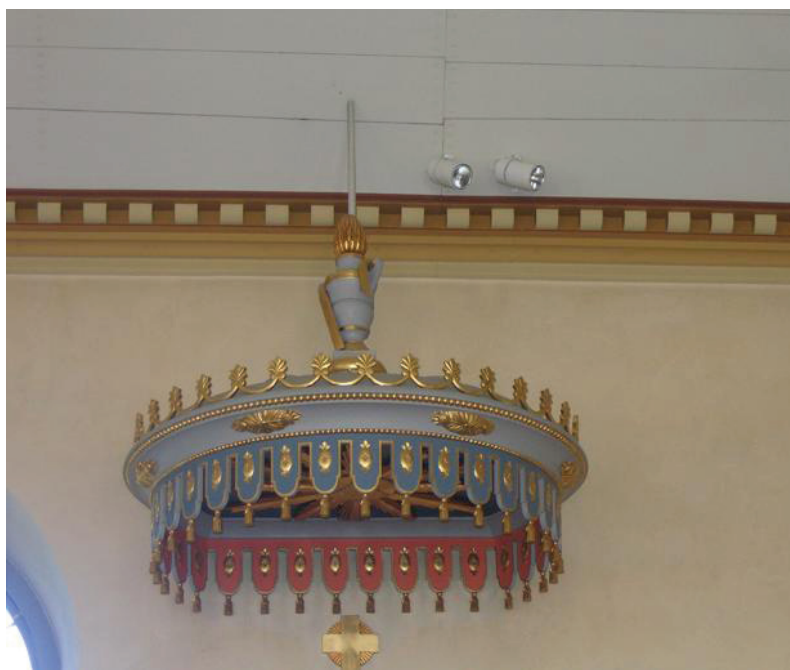
Strålkastare norra sidan av koret.
