# Hamra hembygdsgård

Antikvarisk medverkan i samband med byte av tak m.m.  
på hembygdsgården Hamra Lunnagård  
Bredaryds socken i Värnamo kommun  
Jönköpings län

Byggnadsvårdsrapport 2013:20  
JÖNKÖPINGS LÄNS MUSEUM

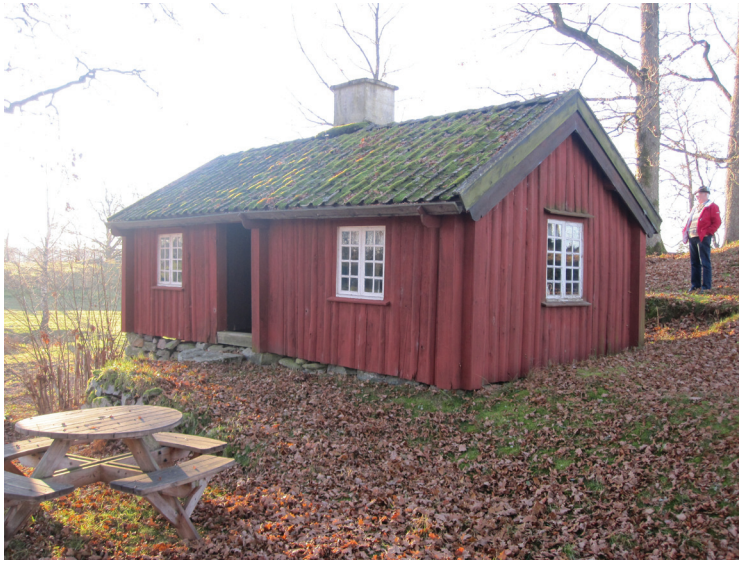
Ovan: Stugbyggnaden inför restaureringen. Projektledaren Joel Catoni till höger.

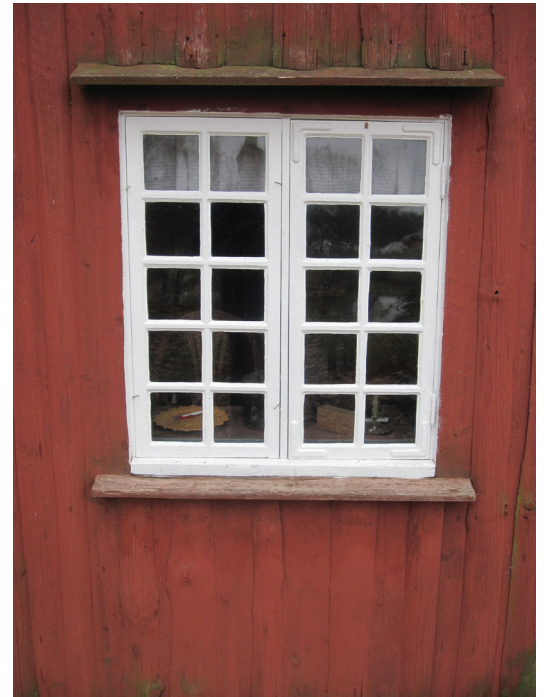
Ovan till höger: Gavelfönstret till stugan.

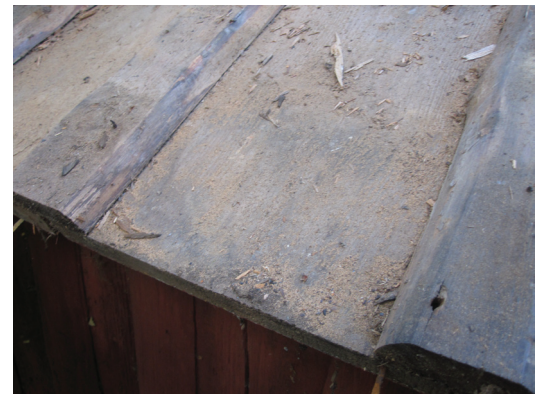
Till höger: Takbotten efter att pannor och läktning rivits. Lockbrädorna demonterades innan råsponten lades.

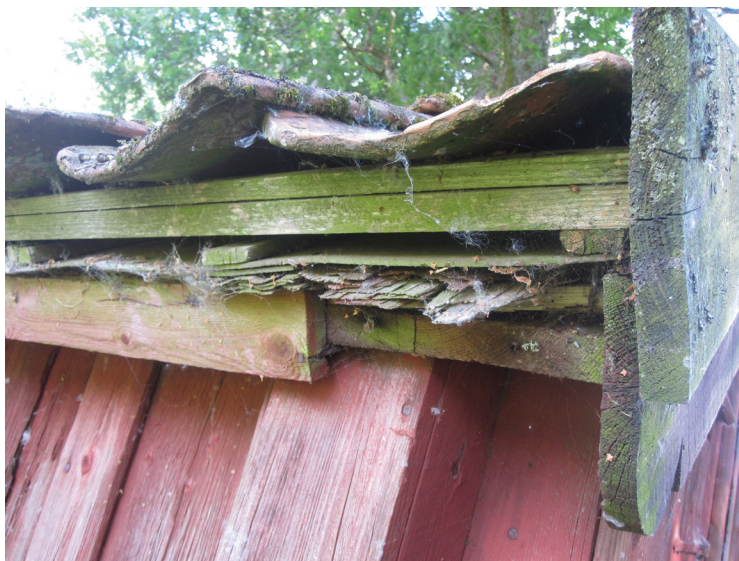
Nedan: Takfoten inför omläggningen.

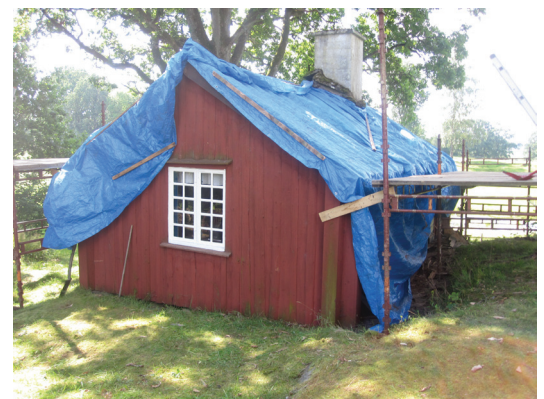
Nedan till höger: Takomläggningen pågår.

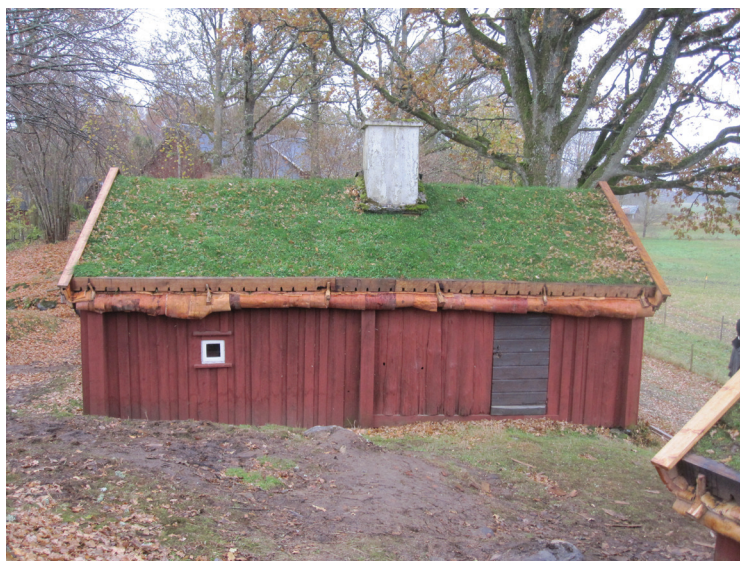
Ovan: Boden inför takomläggningen.  
Nedan: Boden med nytt torvtak.
