Bälaryds kyrka

Antikvarisk medverkan i samband med
utvändiga målningsarbeten

*Bälaryds socken i Aneby kommun,
Jönköpings län, Linköpings stift*

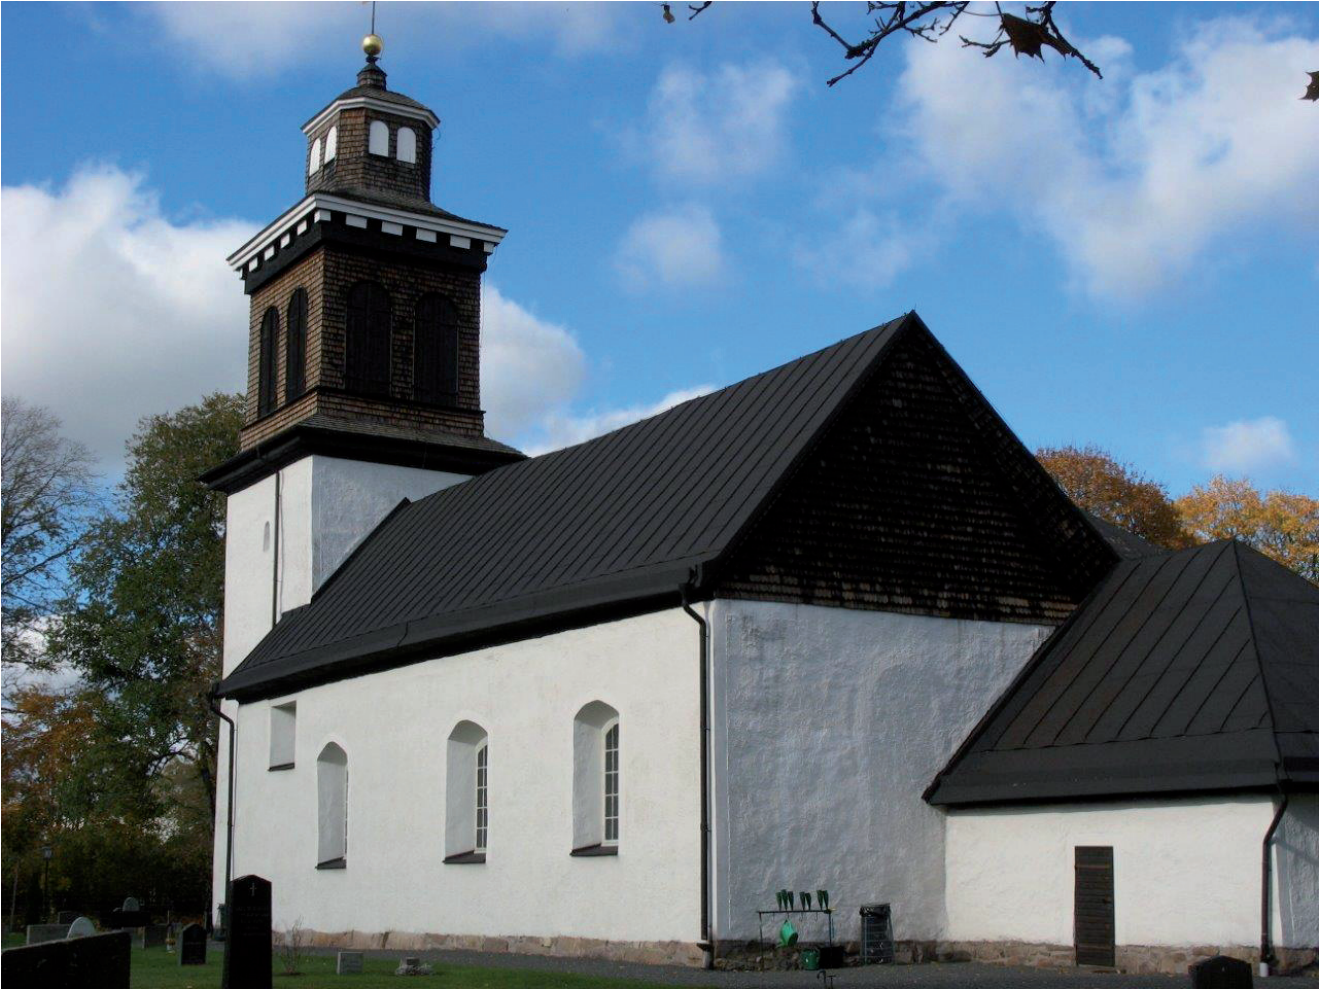
Bälaryds kyrka från sydost, fotograferad 2010. Södra takfallen omtäckta med varmförzinkad stålplåt 1984, målning i god kondition.

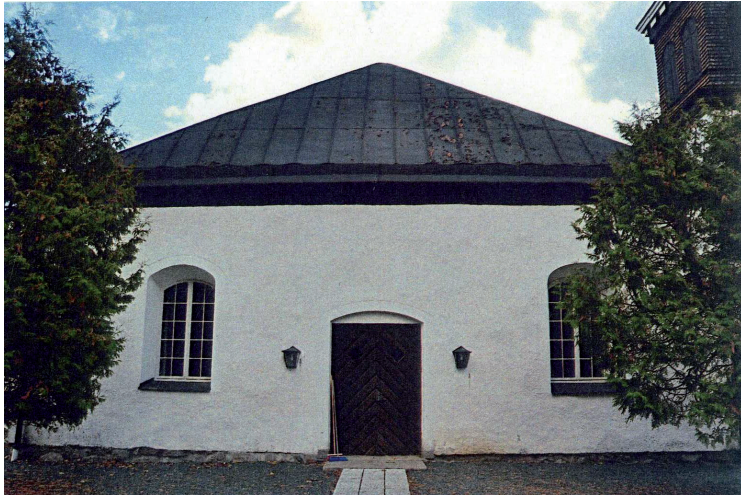
Långhus, kor, korsarm och sakristia täcks av sadeltak plåttak målat med svart linoljefärg. På långskeppets södra takfall ligger varmförzinkad stålplåt från 1984 med förskjutna hakfals, även fotplåtarna med ståndrännor runt om kyrkan är från detta år. På sakristia, korsarm och korets norra takfall ligger enkelfalsad svartplåt från 1903 i originaltäckning. På långhusets norra takfall mellan torn och korsarm ligger varmförzinkad stålplåt från 2001. Linoljefärgen flagar kraftigt på korsarmens tre takfall, korets norra takfall och sakristians norra takfall, alltså på ytor med svartplåt. På övriga ytor finns endast ett fåtal smärre flagningar, främst invid tornet.

På korsarm och norra kor samt sakristitaket ligger svartplåt från 1903. Här finns omfattande färgsläpp. Foto: Lennart Arfwidsson.

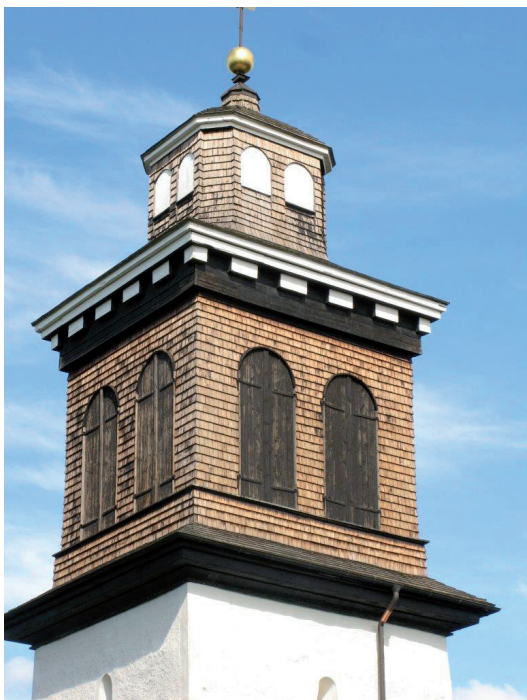
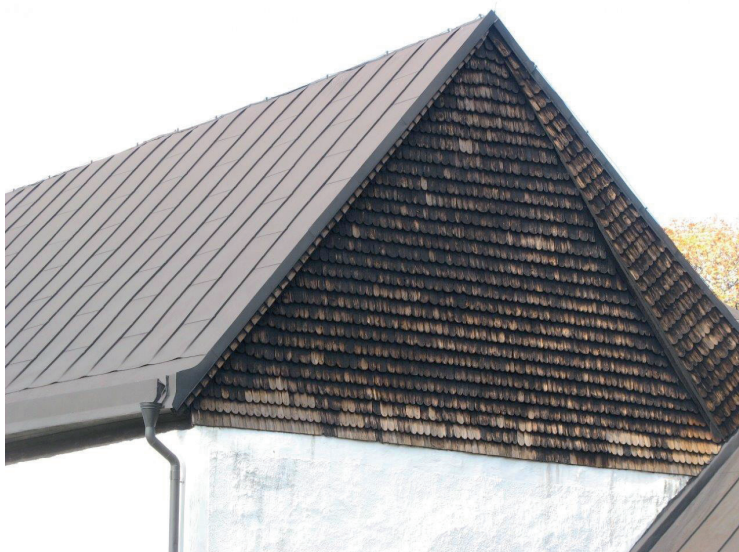
Spånklädseln på lanternin och gavelröste är i behov av tjärning.

Östra gavelröstet och lanterninen är klädda med spån i stort behov av omtjärning. Vid okänt tillfälle har de behandlats med stenkols tjära. På gavelröstet har spånen rundad ände. Takfötterna och tandsnittet i takfoten mot den övre lanterninen är tillika med dennas små luckor målade med vit oljefärg (alkydotljefärg på lanternin). De stora ljudluckorna är tjärade.

Spånklädda ytor tjärades. Vitmålade partier av lanternin ströks med vit linoljefärg.

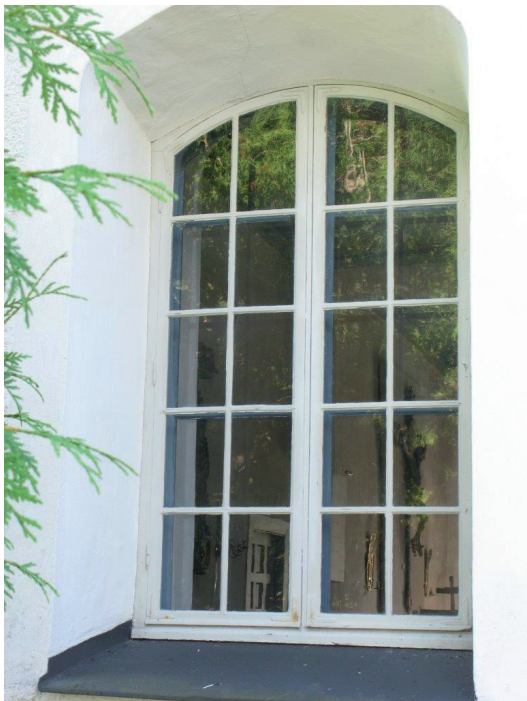
Fönsterbågarna är av trä från 1909, bestående av två öppningsbara lufter per fönster. I dessa sitter munblåsta glasrutor. Bågar och karmar är ljusst målade med oljefärg i varmbruten grön umbra (NCS S2005-Y10R). Under denna färg finns åtminstone på karmen till det norra sakristifönstret en varmgrå kulör (NCS S3502 Y). Solbänkar är klädda med galvaniserad plåt som målats med svart oljefärg, denna flagnar partiellt. Tornporten från 1953 är lackad, men av detta återstår idag nästan inget.

Fönsterbågarna är målade i en svagt gråbruten och solblekt kulör.

Fönsterbågar och karmar målades i framtagen äldre varmgrå kulör (NCS S3502 Y), vilken gav en mer påtaglig kontrast mot putsen än tidigare färgsättning. Linoljefärg Lasol (Engwall & Claesson) användes. Enstaka trasiga glasrutor byttes ut, varvid äldre munblåst glas begagnades. Målningsarbetet utfördes av Stångå måleri, byte av skadade rutor av Klockaregårdens fönsterhantverk, Aneby. Solbänksplåtarna målades med en svart alkydoljefärg. Tornporten behandlades med matt klarlack. Korsarmens och sakristians portar behandlades med skärgårdsfernissa (linolja blandad med terpentin och tjära), som även användes till ljudluckorna.

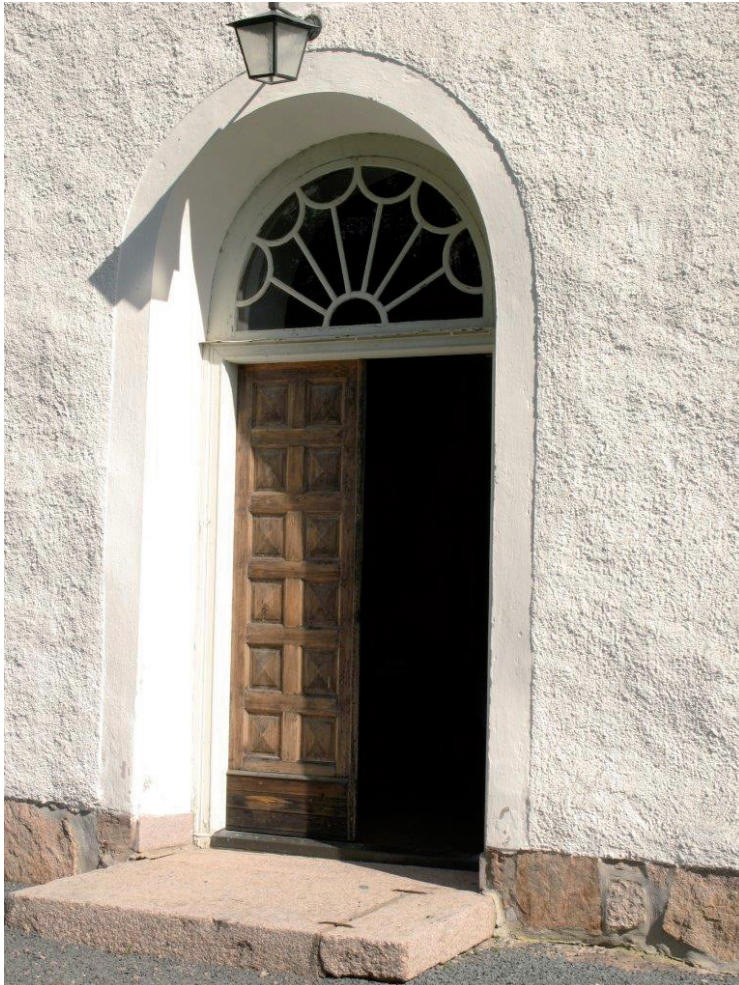
Port med överljus före ommålning.

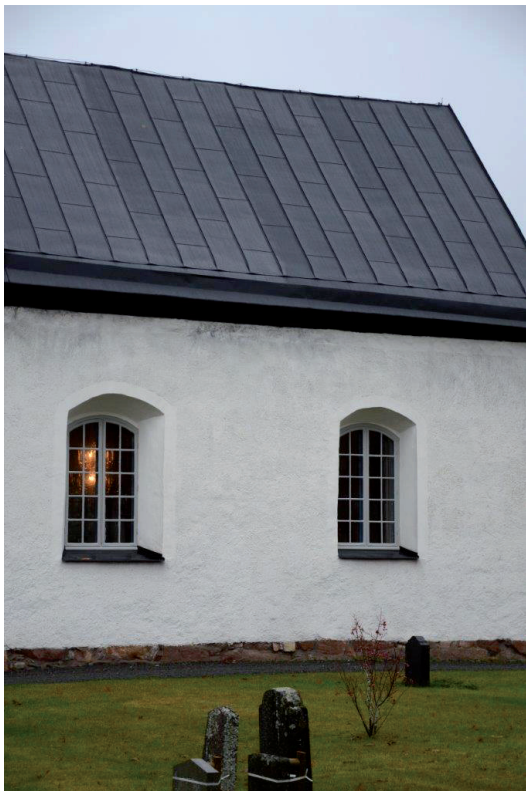
Ommålningen av plåttaken skedde utan antikvarisk medverkan och därtill i strid med underlag och tillstånd. Efter högtryckstvätt sprutmålades (penselstrykning föreskrevs i underlaget) taket med takfärgen Noxyde (Induf AB), som är en emulsionsfärg med alkryl-polymerer, med andra ord en plastfärg. Genom detta har en återgång till traditionell behandling med linoljefärg påtagligt försvårats. Länsstyrelsen hade godkänt användningen av Isoströl taktäck (vilket hade angetts i den ursprungliga tillståndsansökan) som inte möjliggör en framtida återgång till målning med linoljefärg. Genom sprutmålningen orsakade entreprenören omfattande färgstänk på putsfasader och sakristifönster. Fasaderna skall rengöras och avfärgas.

Takfärgen sprutades och orsakade därvid kraftiga fläckningar av anslutande fasadpartier.

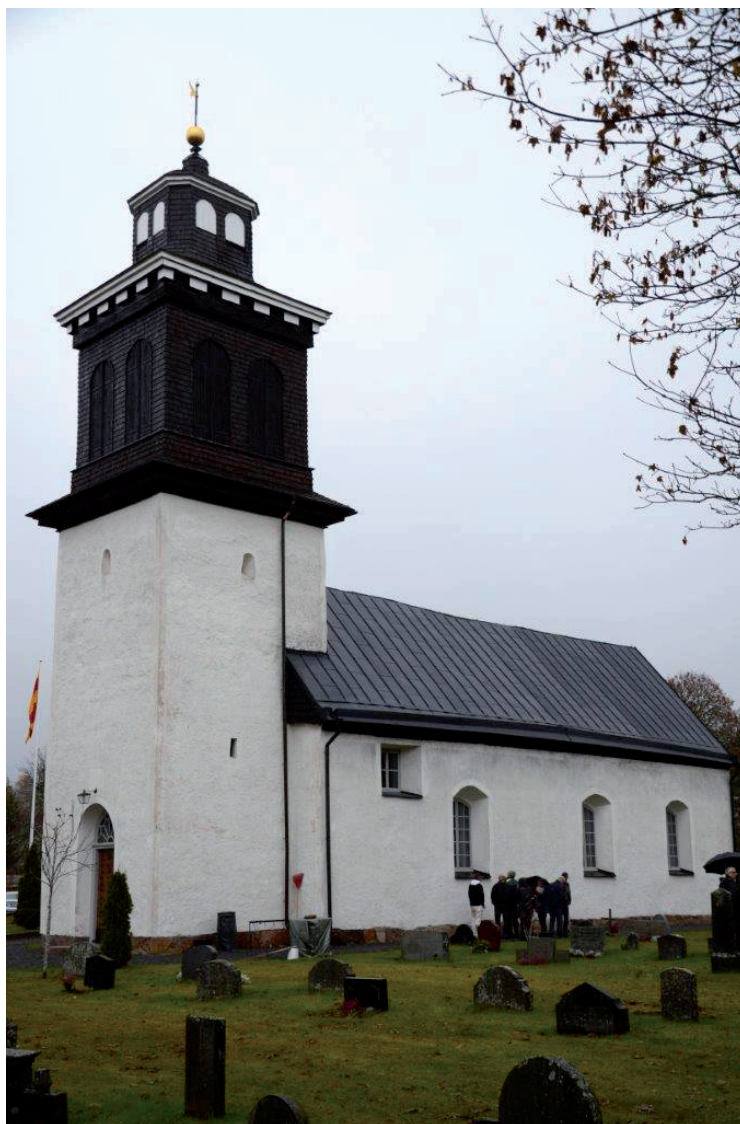
Kyrkan i samband med slutbesiktning. Plåttaket målat med plastbaserad takfärg. Fönster har getts en justerad färgsättning som ger mer kontrastverkan. Lanterninen är tjärad.

Bälaryds kyrka har genomgått utvändigt målningsarbete avseende takplåt och snickerier samt tjärning. För takmålningen gjorde projektören avsteg från den färgtyp och metod som föreskrivits i tillståndsansökan – oljebaserad takfärg av typ Isotrol – till förmån för plastbaserad som man ansåg skulle hålla bättre. Men med hänsyn till att stora delar av taket är täckt med svartplåt från 1903 är en övergång till ett sådant färgsystem som ej tidigare använts på objektet tveksam. En förfrågan om byte av system lämnades in till länsstyrelsen. Till följd av brister i projektledning och uraktlåtenhet av entreprenören att kontakta antikvarisk medverkan inför uppstart kom taket att sprutmålas med plastfärg utan att länsstyrelsen hunnit avsluta sin handläggning. Sedermera avslogs ansökan och tillsyn utfördes med följd att takmålningen inte kunde godkännas antikvariskt. Övriga arbeten blev dock korrekt utförda och godkändes.

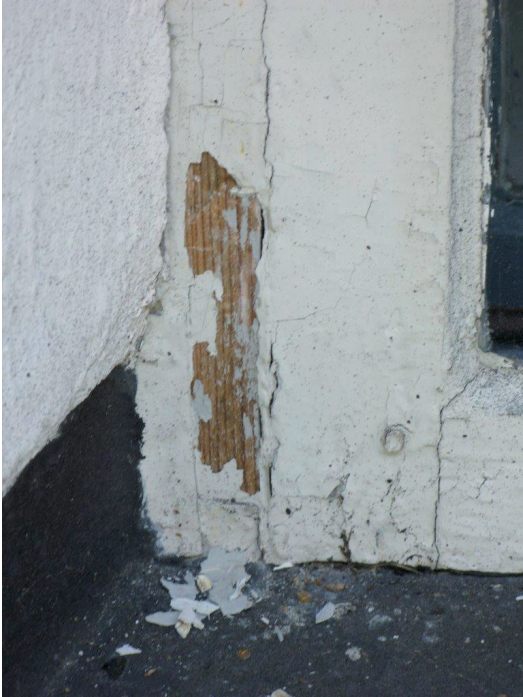
Spår av äldre färgsättning (1953 eller äldre) på karm till sakristifönster. Denna togs som utgångspunkt för ny färgsättning av fönster och karmar.
