# Bodanäs herrgård

Antikvarisk medverkan i samband med  
restaurering av flygelbyggnaden på Bodanäs 1:12.  
Norra Sandsjö socken i Nässjö kommun  
Jönköpings län

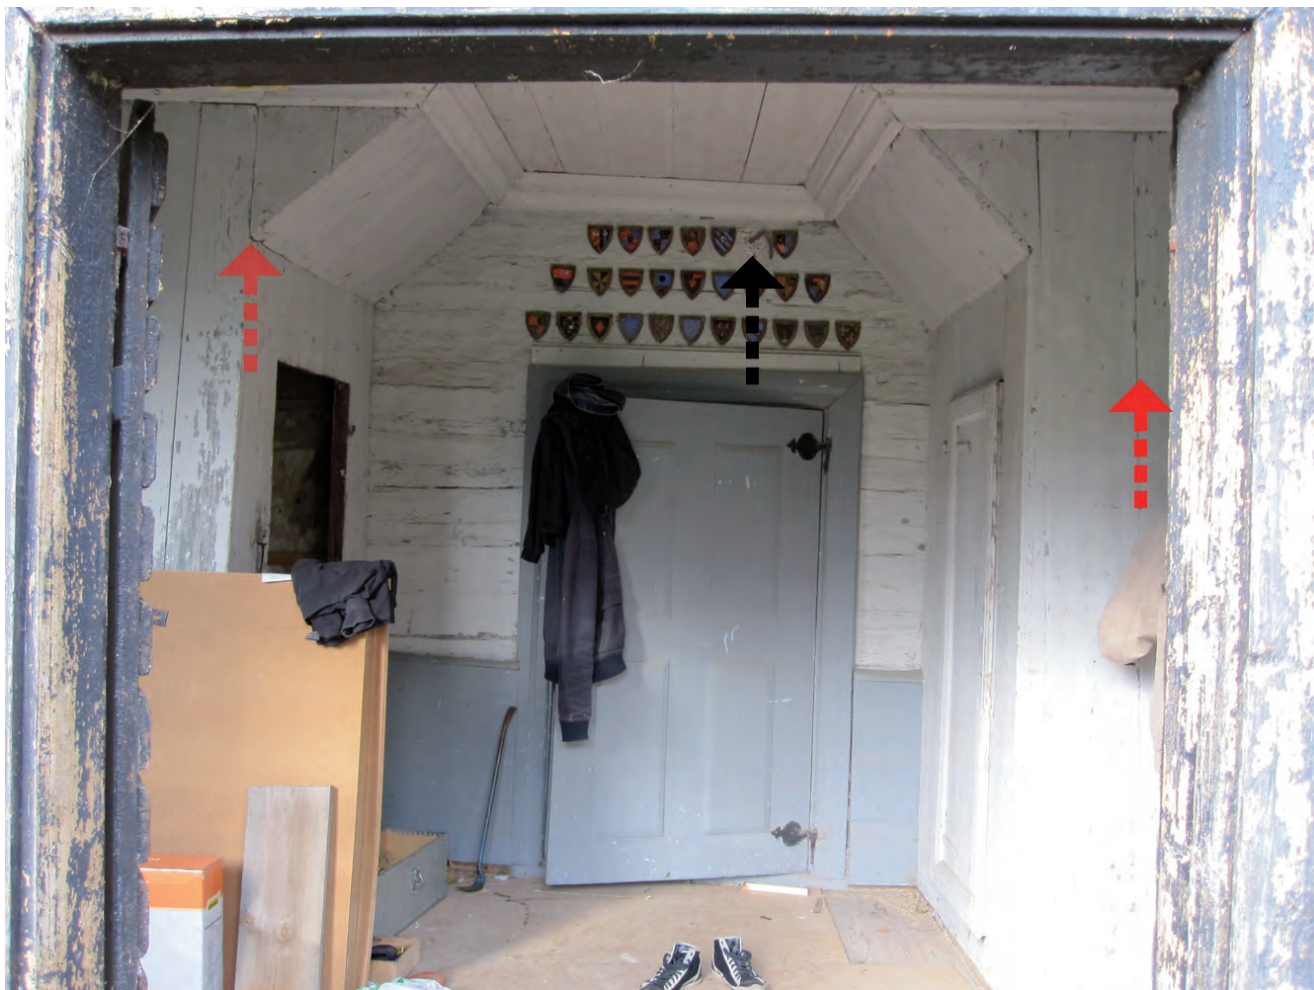
Översikt över farstun. De röda pilarna anger hur långt inbyggnaderna nått fram tidigare. I efterhand har den högra inbyggnaden förstörats och båda försetts med vinklarna upptill. Den svarta pilen anger den plats där stänkmålningen påträffats.

På väggen mot salen finns en rad små vapensköldar uppsatta. En av dessa har gått förlorad och bakom den syns en stänkmålning.

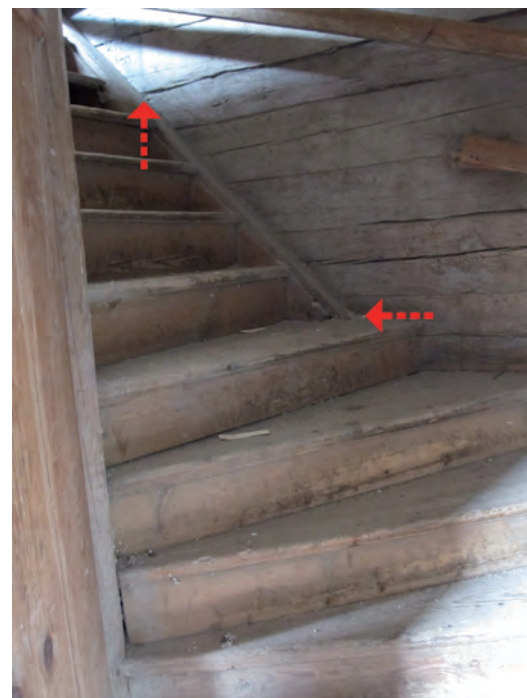
Trappan upp till vinden. Den stående pilen anger hur långt inbyggnaden ursprungligen nådde. Den horisontella pilen anger den brytpunkt där trappan får en annan konstruktion med vangstycke och smalare steg vilket bör var en sekundär ändring när trappan skulle nå till den förhöjda vindsnivån.

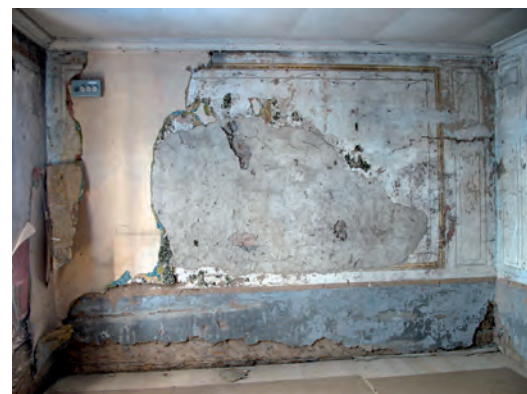
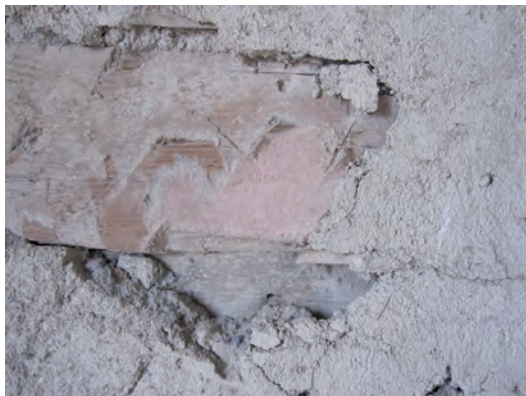
Ovan visas stommens timmer, ovanpå detta pappret med rosa limfärgsmålning och över detta ett putsstikt. Nedan syns väggens nedre del med målad bröstning. Det mörkgråa är originalmålning och det ljusgråa sekundärt. Nedtill syns penseldragen från den första målningen.

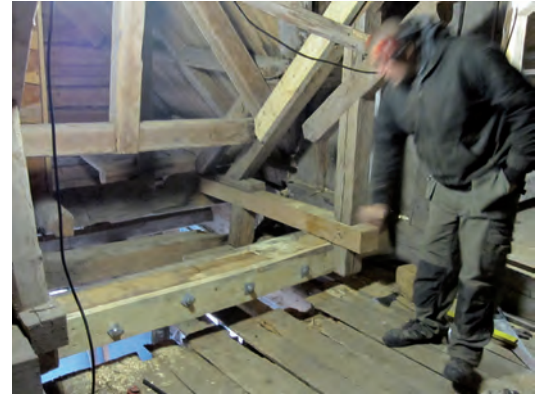
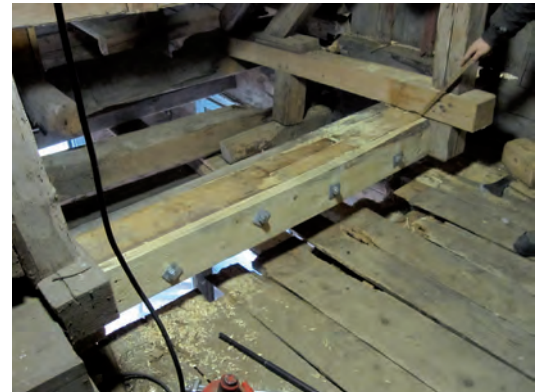
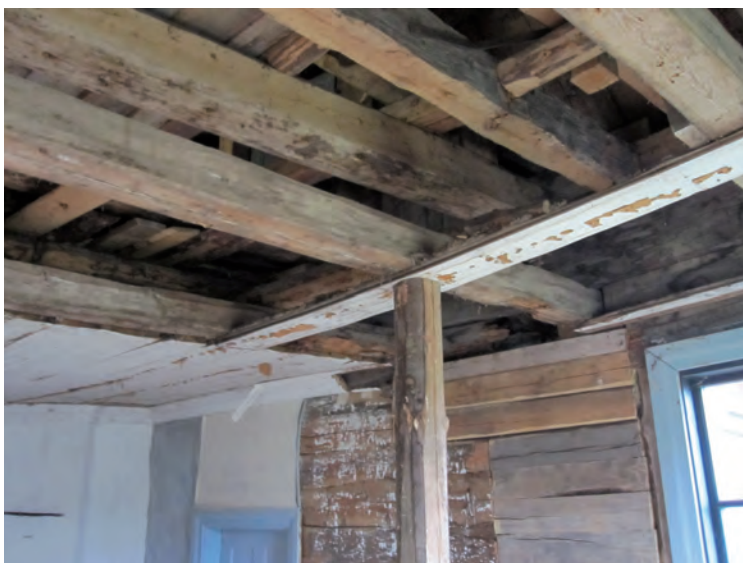
Att det funnits skador i bjälklagskonstruktionen har varit känt, bland annat eftersom två sekundära stolpar funnits i den stora salen. I samband med restaureringen konstaterade entreprenören att bjälklaget omfattar tre nivåer, vilket torde vara en följd av att väggarna höjts ett par stockvarv. Vidare har det uppenbarligen varit läckage i takvinklarna mellan huvudlängans tak och takkupan mot norr. Där har vatten trängt in och rötskador har uppstått i vägg-timret och bjälklaget. Därför har de två stolparna infogats för att förstärka konstruktionen.

Ovan och nedan visas förstärkningarna av bjälklaget över den stora salen.

Genom förstärkningarna av bjälklaget över den stora salen kunde två sekundära pelare tas bort.

Resultatet av bjälklagsförstärkningarna var en stabilare konstruktion, delvis återställt bjälklagsläge samt det mest iögonfallande: borttagna stolpar i salen.

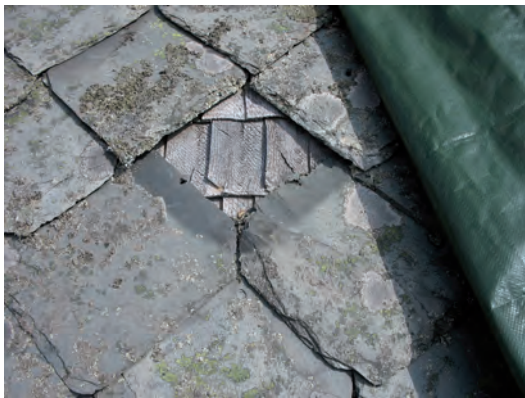
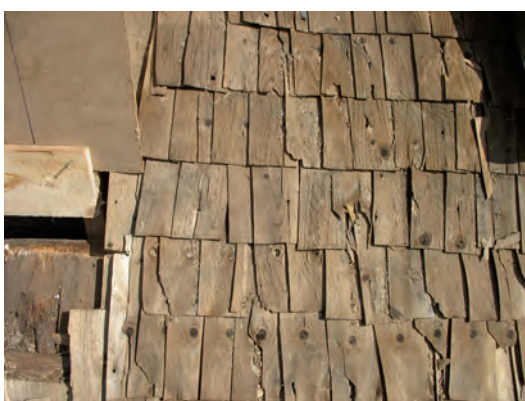
Närmast under skifferplattorna låg hyvlade stickor.

Ovan: Stickorna under skifferplattorna hade många kvisthål och var inte väderbitna. Detta tyder på att det befintliga sticktaket inte exponerats, utan varit täckt av skifferplattor från början.

De befintliga stickorna under skifferplattorna bevarades och ovanpå dessa lades ett lager oljehärdad masonit. Som underlag för skifferplattorna reglades takbotten upp. Slutligen spikades skifferplattorna på plats.

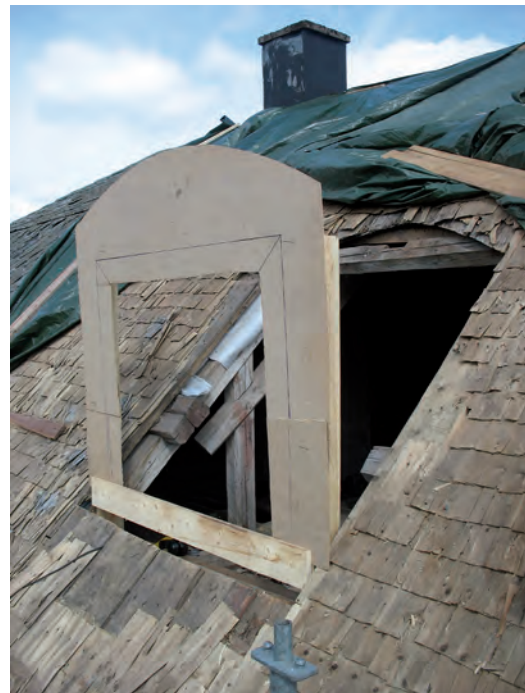
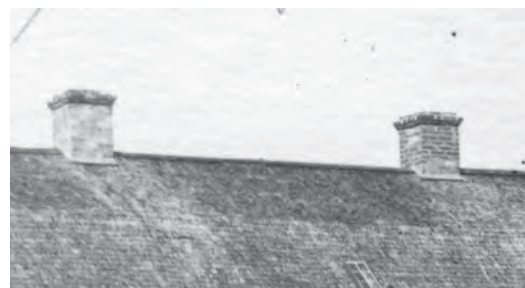
De två skorstenarna består av gult tegel från 1950-talets mitt och är plåtinklädda. När den ena skorstenen revs uppvisade den kraftig frostsprängning. Vid ommurningen användes äldre fotografier som förebild. I skorstensrören lades ståltuber.

Inför ommurningen av skorstenarna användes en förstoring av ett äldre fotografi (ovan) som förebild. Till vänster visas det färdiga resultatet.

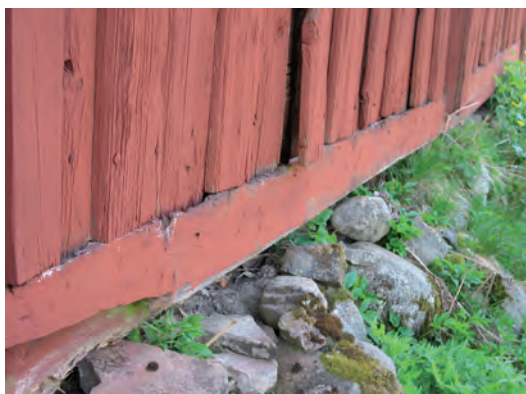
Panelen, exempelvis den mot väster som visas ovan, hade å ena sidan tekniska skador, men å den andra också patina. Därför var målet att åtgärda tekniska brister, men att bibehålla så mycket som möjligt av det gamla materialet.

Fasadpanelen (ålderdomlig lockpanel) restaurerades genom att upplagning skedde med återanvända brädor från den östra gaveln. Panelen spikades med gamla, återanvända spik. Syllen var, enligt uppgift, i god kondition, men mindre lagningar åtgärdades. Sockelmuren kompletterades och justerades. Befintliga fönster (troligen tidigt 1900-tal utan beslag) bevarades, lagades och kompletterades. Befintliga, profilerade foder bevarades liksom vattbrädorna

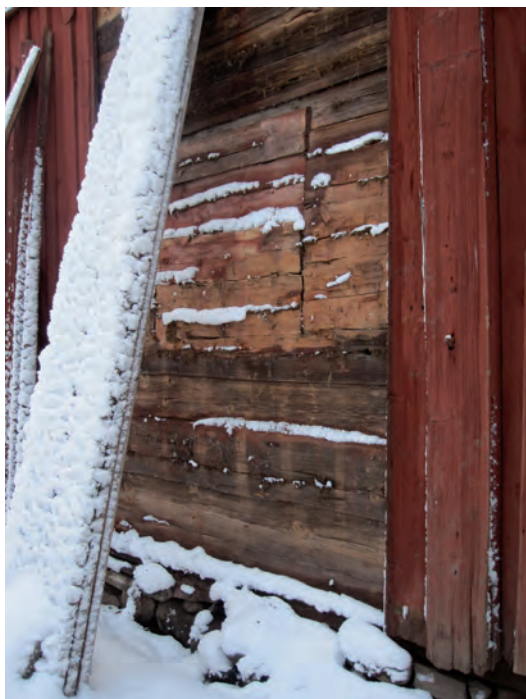
Ovan: Den östra gavelns panel revs delvis inför uppförandet av tillbyggnaden. Här framkommer ett av de igensatta fönstren.

Gavlröstets befintliga lockpanel bevarades och restaurerades som den västra gaveln. Den nedre delen av fasaden demonterades var- samt för att kunna återanvändas. Större delen av den nedre fasaden kommer att byggas in när tillbyggnaden uppförs. Befintliga fönster (troligen 1750-1850 med beslag) bevarades liksom befintliga, profilerade foder och vattbrädor. När panelen på bottenvåningen demonterades framkom de igensatta fönstrena.

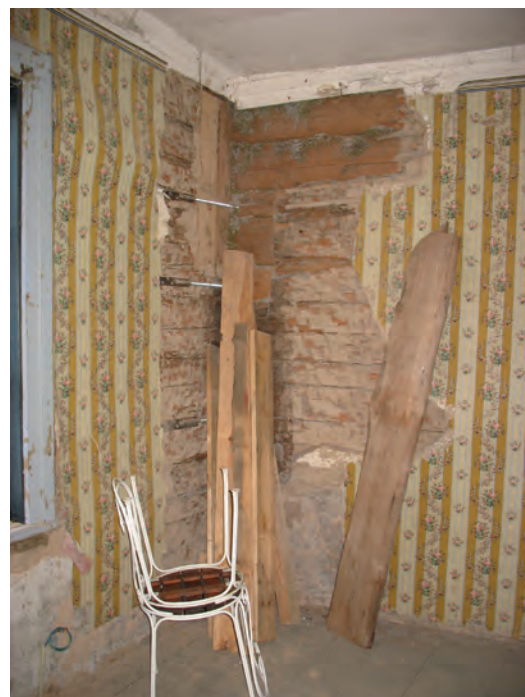
Exempel på förstärkning med ståltag av stommen i rum 13. Lägg märke till att yxhuggen på timret saknas närmast hörnet.
