Antikvarisk medverkan i samband med
fönsterrestaurering
Gränna socken i Jönköpings kommun,
Jönköpings län

Östanå herrgård

Byggnadsvårdsrapport 2013:30
JÖNKÖPINGS LÄNS MUSEUM

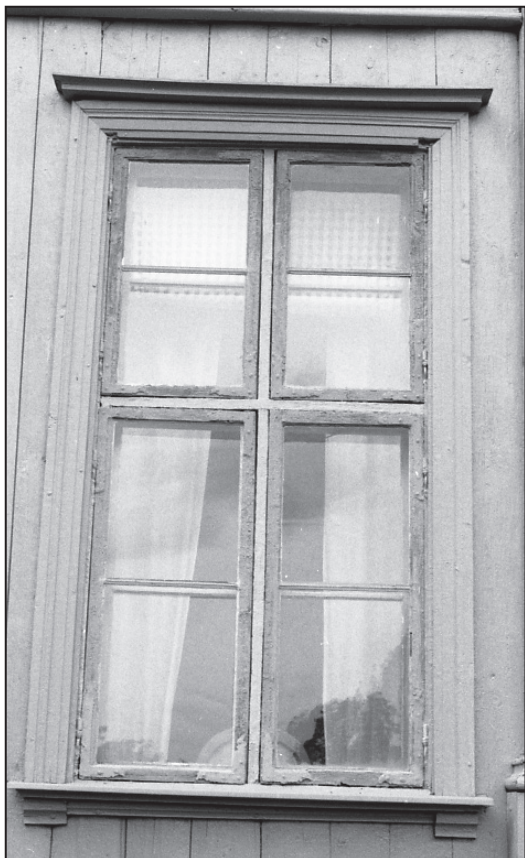
Huvudbyggnaden har originalfönster från 1760-talet, här bottenvåningens höga fönster i korspost. Rutorna är avdelade med blyspröjs men sitter i kittfals i bågen.

Byggnadens nedre paradvåning, ”piano noble”, markeras med högre fönster med korspost. Fönstrens fyra bågar har samtliga två rutor avdelade med blyspröjs. De övre lufterna är dock något lägre. Samtliga bågar är öppningsbara och hängda i kramen, i smidda gångjärnsbeslag. Gång- och hörnjärnen är av 1700-talsmodell, s k näbbslag. De handblåsta rutorna sitter i kittfals.

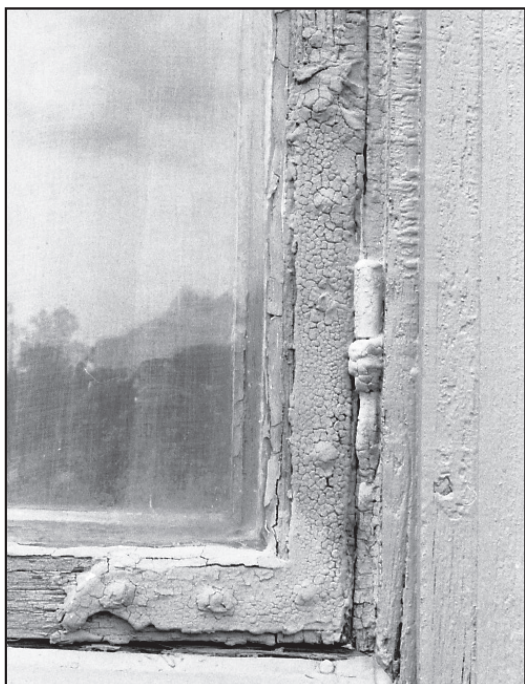
Huvudbyggnaden fönster har smidda näbbslag av 1700-talsmodell.

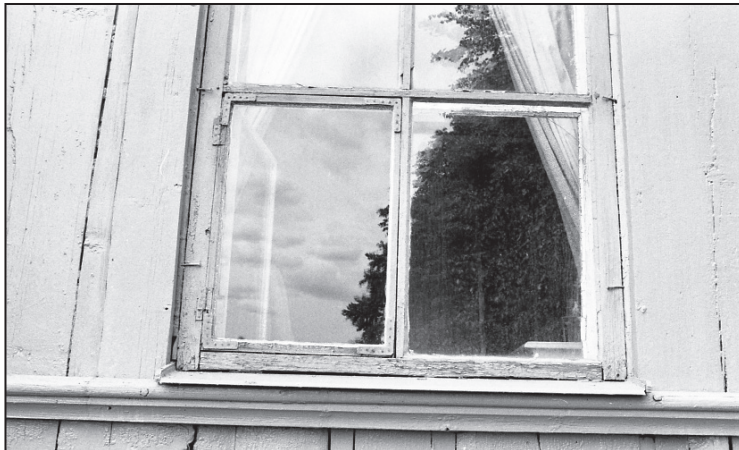
Enstaka vädringrutor finns i den norra pochens fönster.

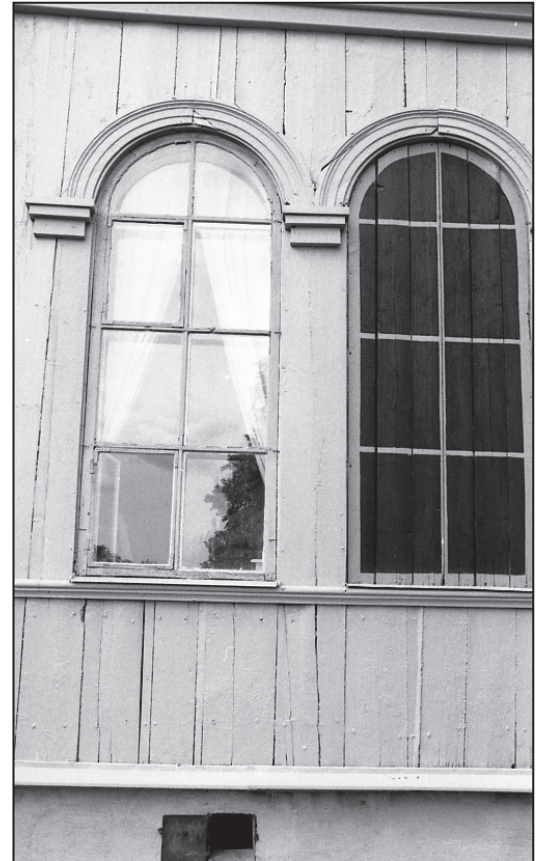
Fasaderna i den norra pochen har rundbågiga fönster som sitter grupperades två och två med gemensamt överstycke. Varje fönster består här av en hel båge, indelad i åtta rutor med träspröjs i kittfals. Fönstren är icke öppningsbara och sitter fastsatta med omvikt trådspik i karmen. Hörnbeslag saknas med undantag av en båge, där dessa är smidda av enkel rak modell. Enstaka rutor är däremot öppningsbara och sitter då i en inre smäcker träbåge, vilken har enkla smidda hörnbeslag av samma typ som på bågen samt gångjärn av platt modell.

I den norra pochen, vilken byggdes 1809, finns några av originalfönstren kvar, här höga fasta bågar med rundbågig överdel.

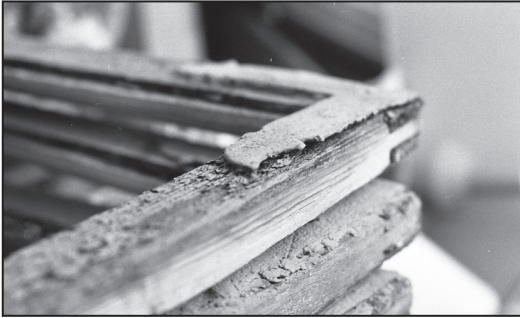
Hörnbeslagen hade i många lägen lossnat och tryckts ut till följd av rost på baksidan.

Samtliga hörn- och öppningsbeslag rengjordes helt från färg varpå dess konturer frilades. De stålborstades i rostangripna partier. De behandlades med blymönja som rostskydd. Vid återmontering användes befintlig smidd originalspik om den var oskadad, annars ersattes den med äldre smidd spik.

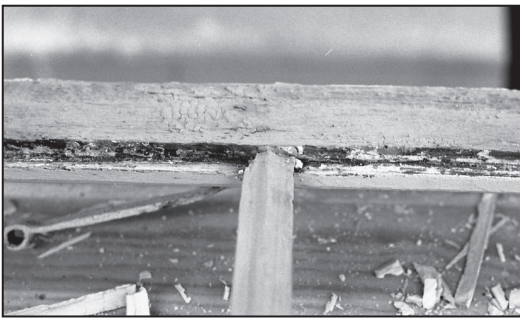
Blyspröjsen var i många lägen försvagad av oxidation och fick ersättas.

Blyspröjsen som sannolikt var original från 1760-talet, hade försvagats av nedbrytning och oxidation. All spröjs fick därför bytas ut. Bytet krävde isärtagning av träbågen. Ersättningspröjs beställdes från Tyskland, vilken specialtillverkades i samma dimension som befintlig. Spröjsen hade ett något säreget utförande med järnkärna, för att minska risken för stormskador på rutorna. Den nya spröjsen tillverkades med samma typ av järnkärna. Spröjsen var inte kittad och kittades inte heller efter rutornas montering.

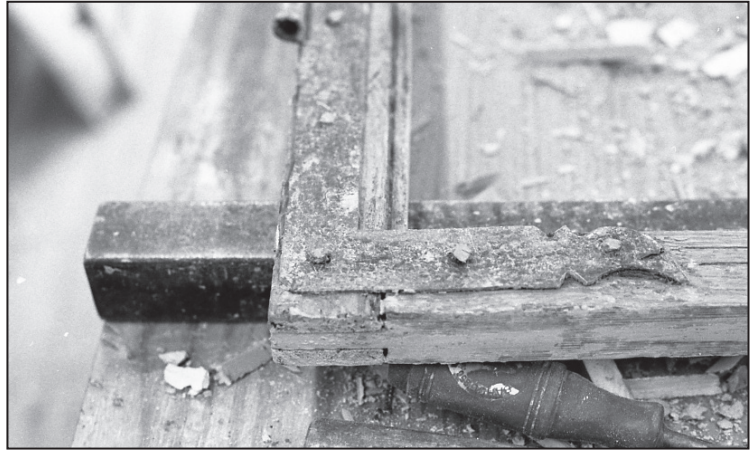
Stor omsorg ägnades att rengöra och rostskydda 1700-talsbeslagen.

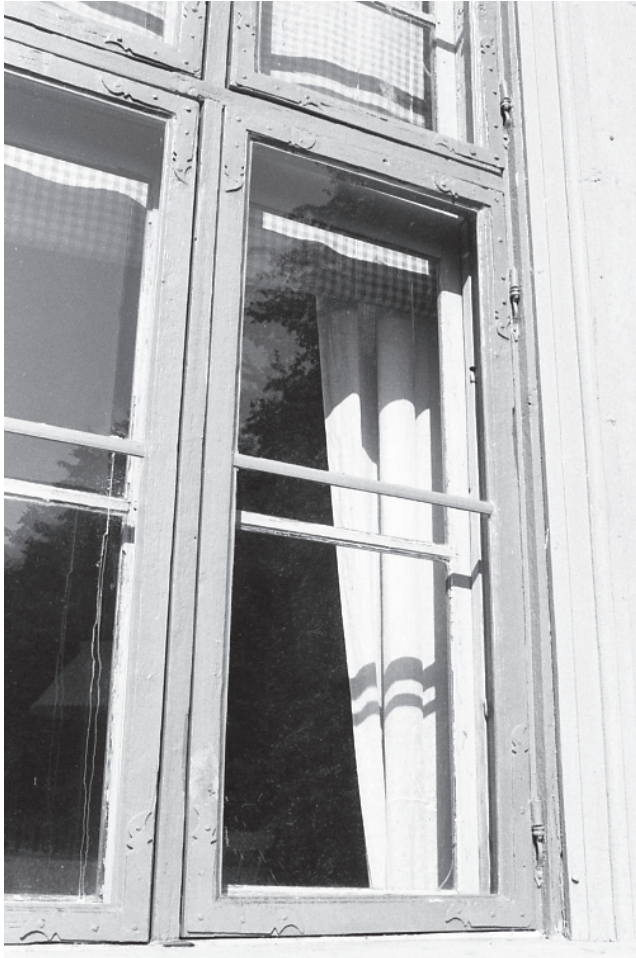
Fönsterbåge och karm målades nu i en enhetlig grå kulör.

Vid ommålningen anpassades bågarna kulör till fönsterfodren som målats föregående år, d v s till en något mer neutralt grå kulör. Den förutvarande nyansskillnaden mellan båge och karm/mittpost slopades. Fönstrens kulör målade även på insidan av foderbrädan. Invändigt hade bågarna en ljus varmgrå kulör, motsvarande grön umbra 7A-30, vilken bibehölls eftersom inte omgivande karm skulle målas om. Samtliga kulörer bröts fram av målaren.

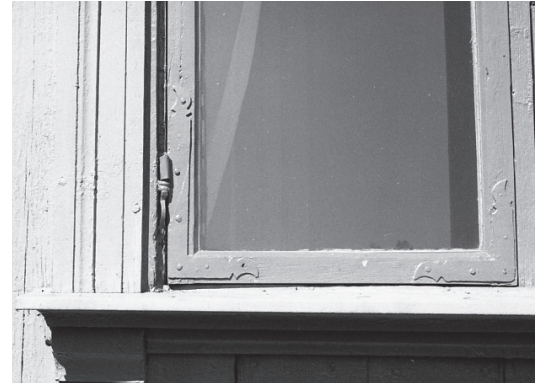
Beslagen blev mer distinkta efter det att färglagren skrapats bort.

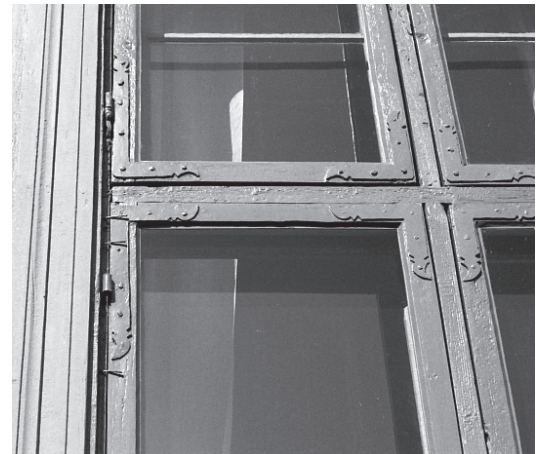
I några lägen då gångjärnens smidda stolpar saknades skedde återmonteringen med omvikt trådspik

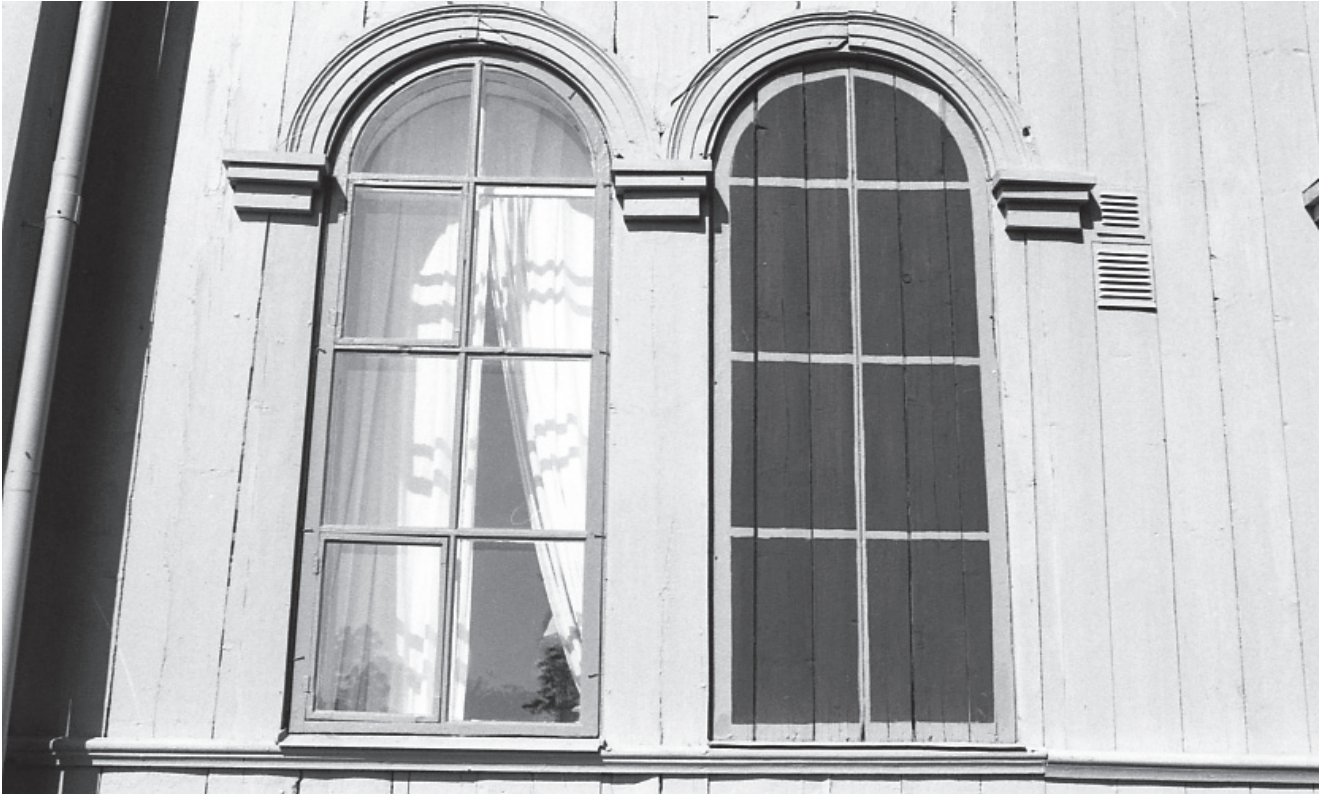
Fönstren i den norra pochen, från 1809, behöll sina enkla gångjärnsbeslag vid vädringsrutorna. Bågarna återmonterades med omvikt trådspik.

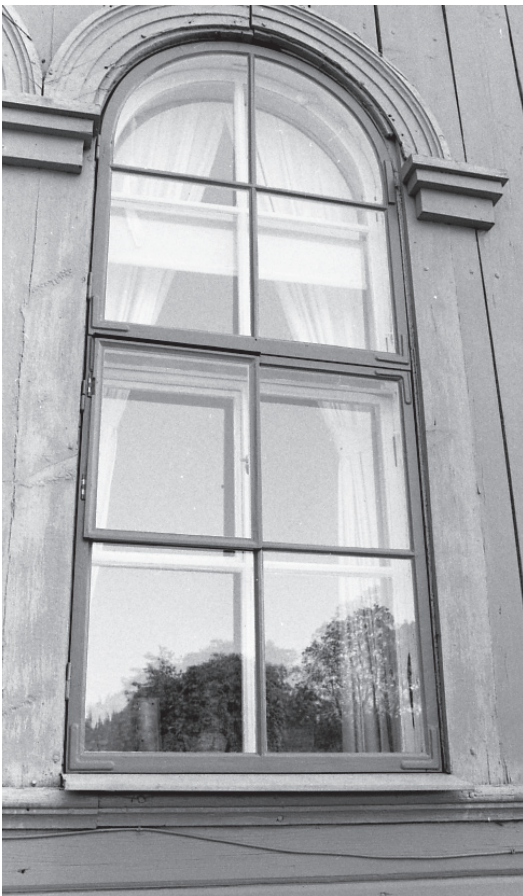
1950-talsfönster efter renovering.
