# Korsberga kyrka

Antikvarisk medverkan i samband med  
restaurering av tornlanternin och fasad  
Korsberga socken i Vetlanda kommun,  
Jönköpings län, Växjö stift

Byggnadsvårdsrapport 2013:33  
JÖNKÖPINGS LÄNS MUSEUM

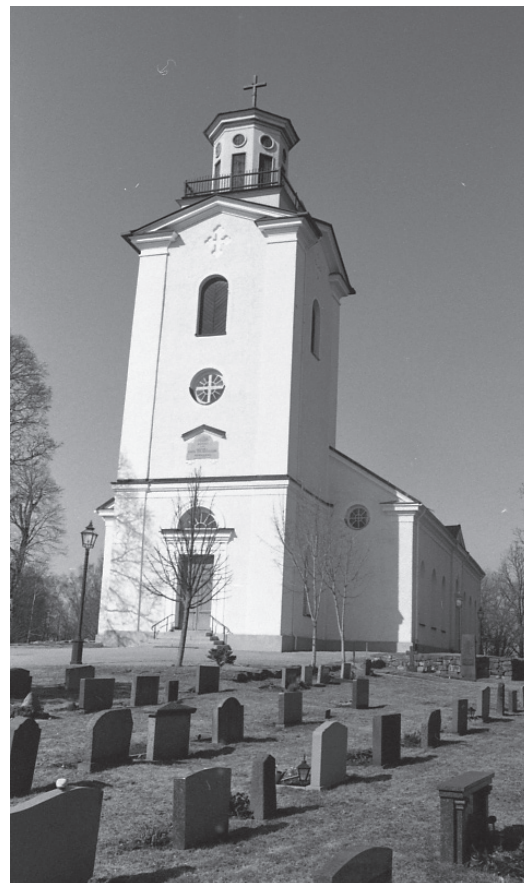
Tornet på Korsberga kyrka före renoveringen 2003.

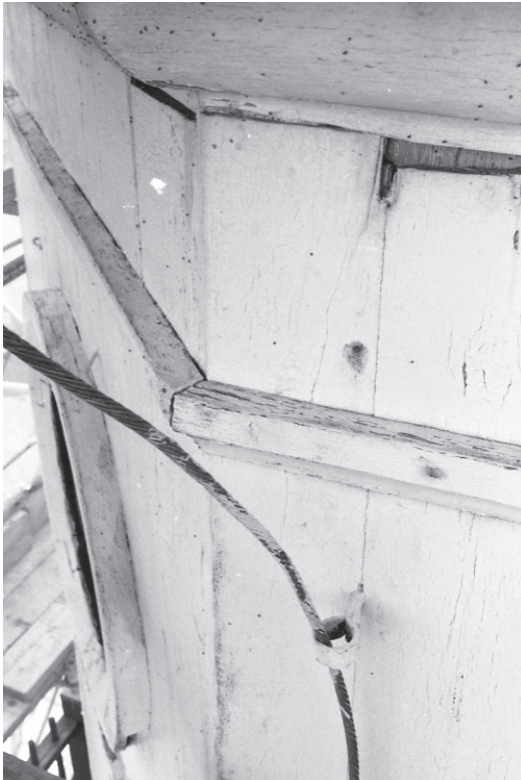
Tornlanterninen hade slät fasadpanel med dekorlister. Den var målad helt i vitt. Här syns en av de runda öppningarna samt åskledaren med befintligt fäste.

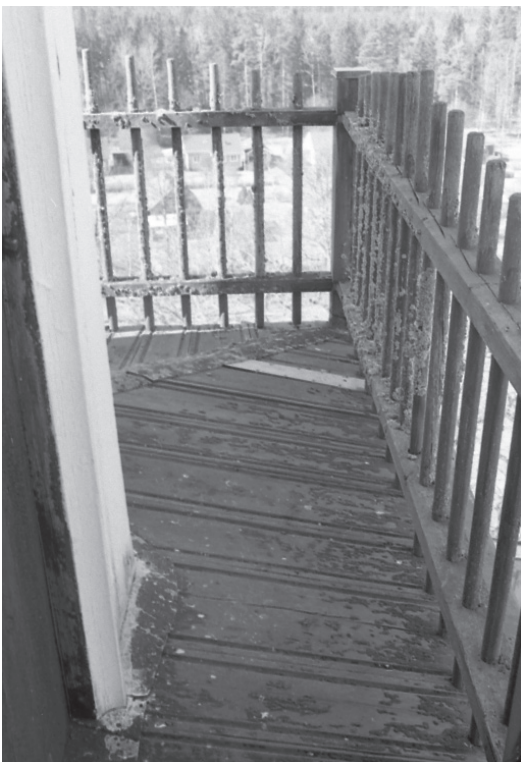
Lanterninen står på en upphöjd avsats på tornaket vilken omges av ett träräcke. På avsatsen finns ett äldre brädtak, vilket sannolikt är från kyrkans tillkomsttid.

Lanterninens brädgolv var bitvis kraftigt nedbrutet av röta, vilket kan ses som naturligt med tanke på dess höga ålder och utsatta läge. Även dekorräcket runt lanterninen hade rötskador, främst i de nedre delarna som anslöt mot brädtaket.

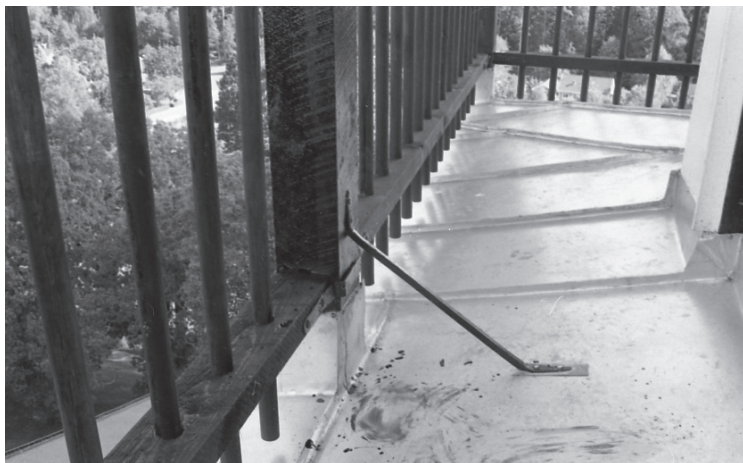
De smidda beslagen och infästningsstagen till det befintliga räcket återanvändes.

och spjåla, för att hindra fuktbelastning av ändträet. Räckets stolpar var tidigare infästa i nedre kanten med stag i smide. Skarvningar i under- och överliggaren var förstänkta med smidda järnband. Dessa beslag återanvändes. Räckets behandlades med dalbränd kimröks-pigmenterad trätjära.

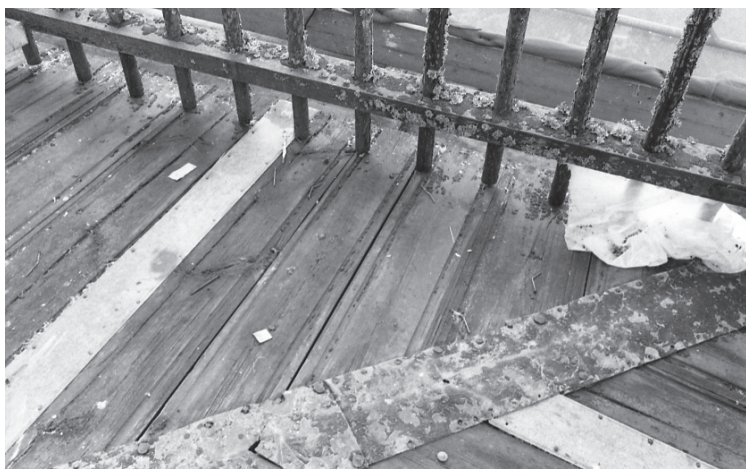
Bräddtaget hade hörnnockar täckta med småbleck av förzinkad plåt, i vissa lägen spikade med smidd spik.

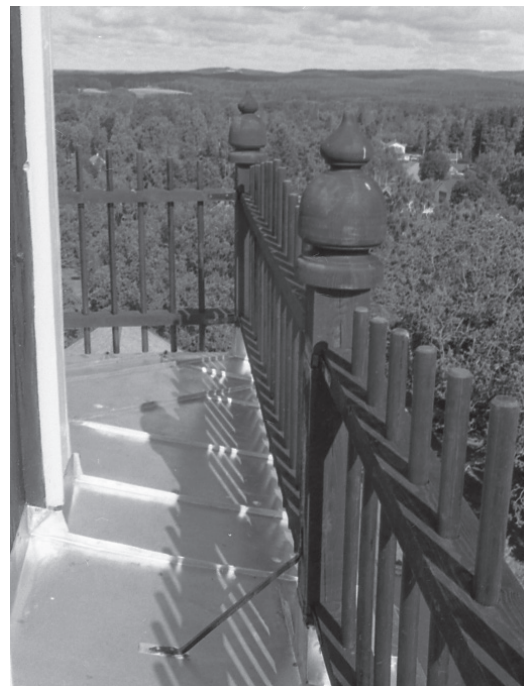
Räcket kring lanterninen hade rötskador i stolparnas nedre delar vilka bedömdes påverka dess stabilitet. Spjälorna låg dikt an mot underliggande brädtak vilket hade resulterat i rötskador. Räcket bedömdes inte gå att reparera varför det revs och ersattes i sin helhet med ett nytt verk.

Det nya räcket försågs med svarvade knoppar, vilket det äldre räcket ursprungligen haft.

Det nya räcket tillverkades på snickeriverkstad som en replika av det befintliga. Invändigt i lanterninen påträffades svarvade träknoppar som tidigare hade prytt räcket stolpar. Räcket återställdes nu med dessa knoppar som togs fram med originalet som förlaga. Räcket stomme tillverkades av cirkelsågad gran/kärnfuru. Under arbetena konstaterades brister i virkeskvaliteten, varpå vissa delar fick göras om. De nya hyvlade rundstavspjälorna höll samma dimension och kapades i varierande längder så att räcket bibehöll sin svängda överkant. Spjälorna sattes dock så att en spalt bildades mellan brädtak

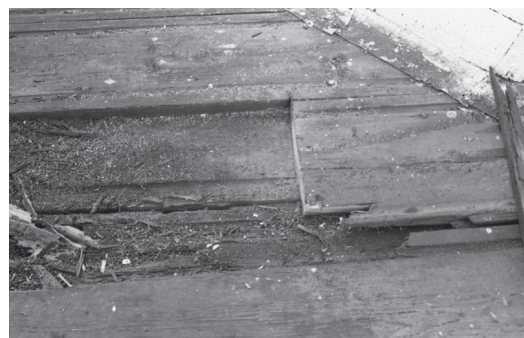
Brädorna låg som brukligt om lott i dubbla lager.

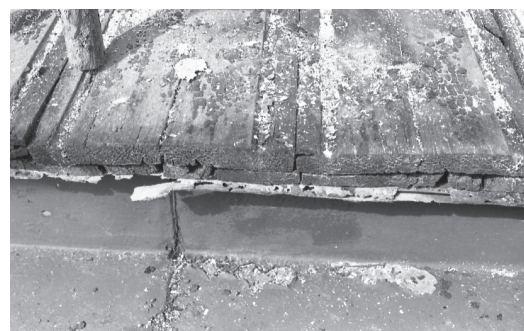
I takfoten fanns en dropplista av förzinkad plåt.

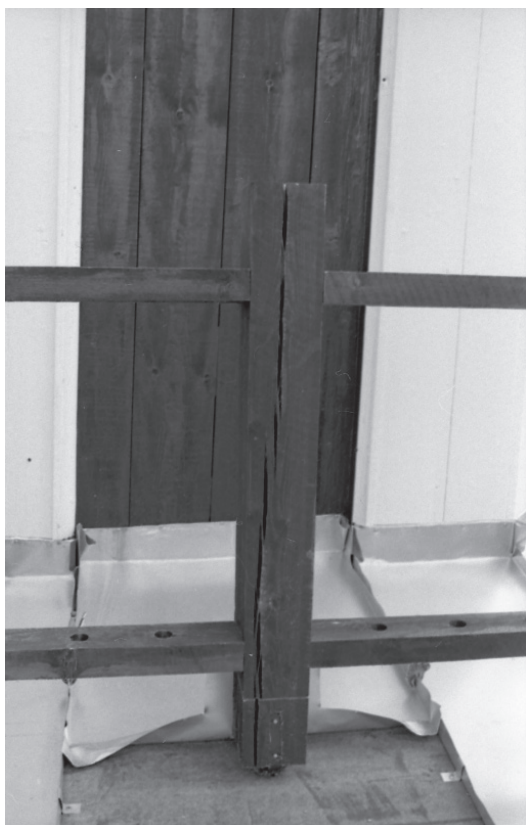
Brädtaket på avsatsen revs och ersattes med ny galvad plåt.

Brädtaket var delvis rötskadat och risken för läckage var överhängande. Enligt den godkända bygghandlingen skulle det äldre taket ersättas med ny råspont inför den nya plåttäckningen. Någon hänsyn till taktäckningen hade här inte vägts in eftersom den var okänd vid tillfället. Vid byggstarten diskuterades möjligheten att bevara delar av taktäckningen under den nya råsponten och plåten. Detta skulle medföra en kraftigare takfot. Vid en senare besiktning hade brädtaket trots detta rivits i sin helhet.

Den nya täckningen utfördes med galvaniserad plåt som dubbelfalsad skivtäckning. Undertaket täcktes först med råspont och takpapp. Stor noggrannhet vidtogs för att få täta anslutningar mot lanterninfasaden och räckets stolpar. Plåten drogs upp ca 10 cm mot fasaden och drevs in i ett uppsågat spår i träfasaden. Plåten lämnades obehandlad för att målas först när lagringsskiktet på plåtytan brutits ner, om 4 till 5 år.

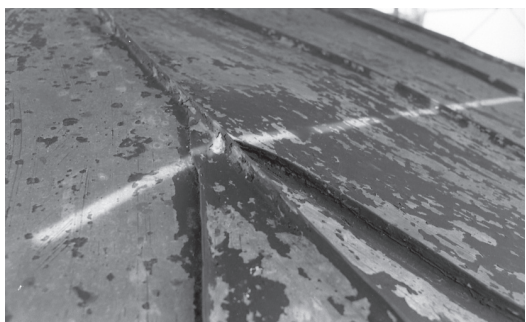
Lanterninens plåttak var i stort behov av ommålning.

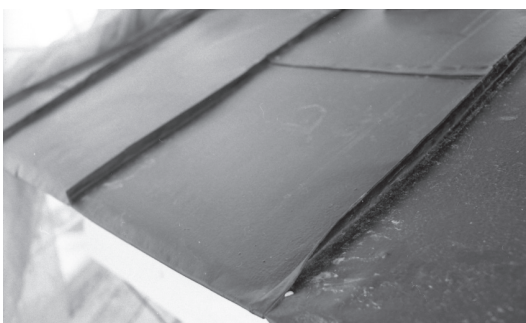
Enstaka plåtar ersattes i lanternintaket och hela plåttäckningen målades om (färgtyp och fabrikat saknas eftersom materialföteckning aldrig inlämnats).

Tornluckorna försågs med en nedre dropplista av galvad plåt. I de befintliga plåttaken på lanternin och torn byttes genomrostad plåt ut mot ny galvad plåt. Takluckan på lanterninen falsades igen då den inte längre fyller någon funktion.

Lanterninens och tornets befintliga plåttak skrapades rent från lös färg och målades om med svart färg. Lanterninens träfasad målades om med linoljefärg i tre strykningar. Färgsättningen helt i vitt bibehålls med bröts något med grön umbra och oxidgult, för att motsvara kulören på kyrkans fasader. Luckorna på lanterninen och tornets ljudluckor ströks utvändigt med svartpigmenterad dalbränd trätjära.

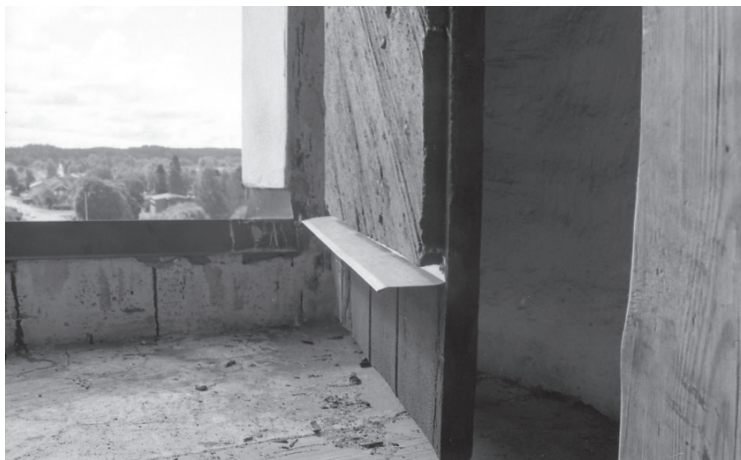
I nedre kanten på tornluckorna sattes droppleck av galvad plåt. Blecken fördes in bakom panelen på luckorna och skruvades.

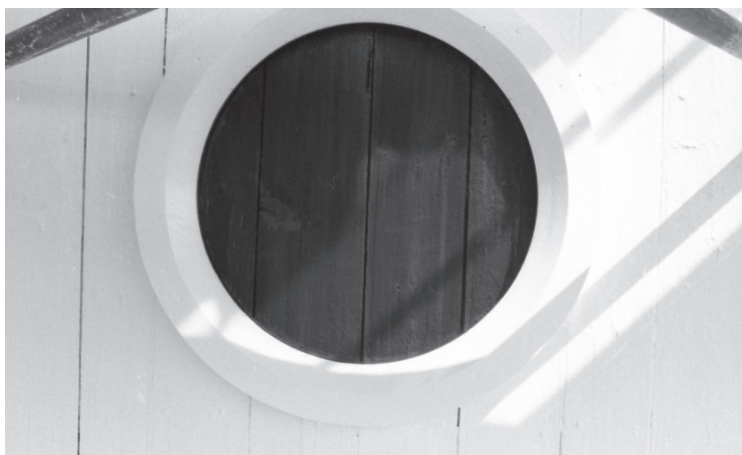
Lanterninfasaden efter ommålning.

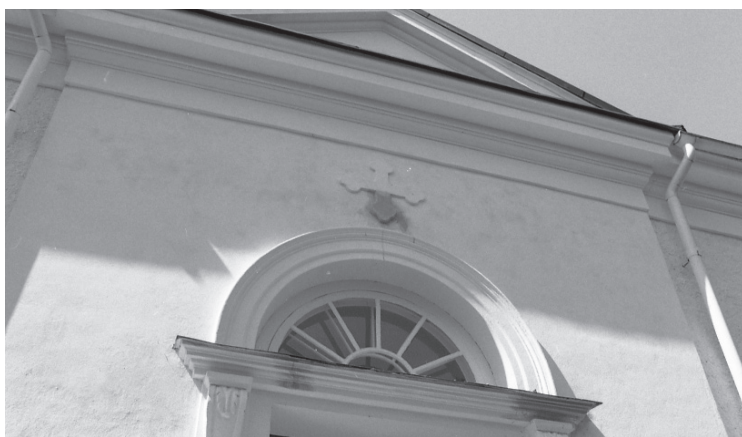
Lokal putslagning över kyrkans östentré.

Ett fåtal puts-skador på kyrkans fasader lagades från skylift. Inför  
valet av putsbruk gjordes en genomgång av äldre bygghandlingar.  
Tornet lagades med ett luftkalkbruk (fabrikat saknas eftersom mate-  
rialföteckning aldrig inlämnats). Stor vikt lades vid att lagningarna  
skulle erhålla samma ytstruktur som omgivande putsyta. Lagning-  
arna målades med "Kalkfärg våt" (Stråbruket AB) i samma brutna  
vita kulör som tidigare, 99/4 727 i två strykningar.

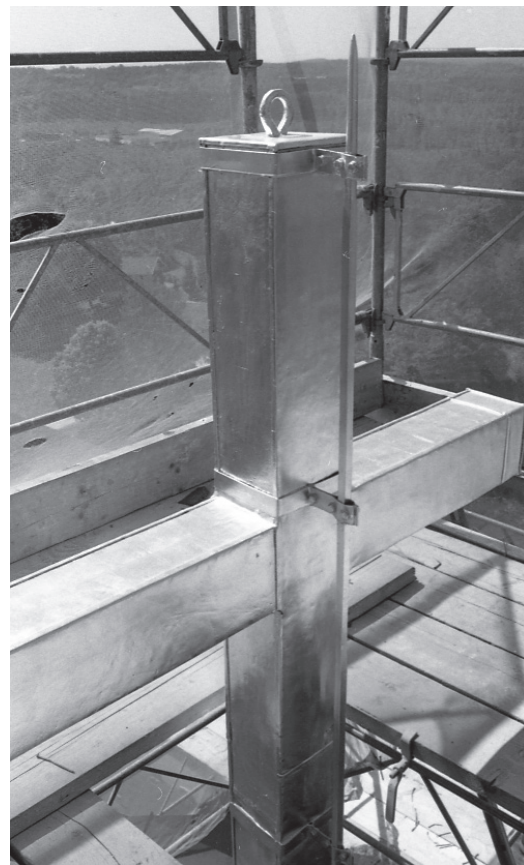
Tornets kors och klot förgylldes om samt försågs med nya  
åskledarfästen.

Tornets krönpnydnad i form av kors och kula i kopparplåt förgyll-  
des om. Förgyllningen utfördes med halvslaget 24 karats bladguld,  
efter att plåten rostskyddats med blymöja och grundmålats med  
gulpigmenterad oljefärg och guldgrund.

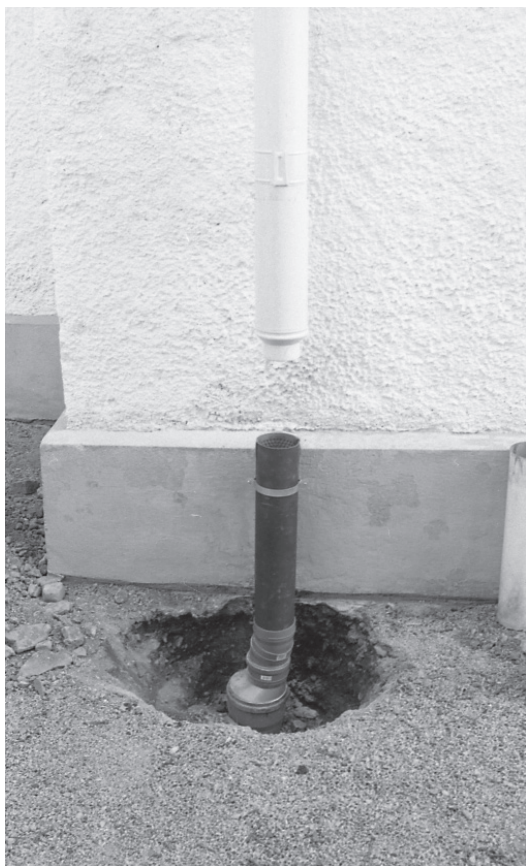
Nya fästen till åskledaren monterades på korset och torntaken.  
Kyrkan hade vitmålade stuprör som var anslutna till separata ce-  
mentrör med underliggande stenkistor. Dessa var underdimen-  
sionerade och samlade inte upp vattnet som de skulle. De ersattes

Nya dagvattenbrunnar grävdes ned.

därför med nya försänkta brunnar med stenkistor. Befintliga svarta anslutningsrör kunde återanvändas men målades in i putssockelns gråa kulör för att bli mer diskreta. Stuprörens rännssilar i plast togs samtidigt bort och ersattes av en rensbar rördel.

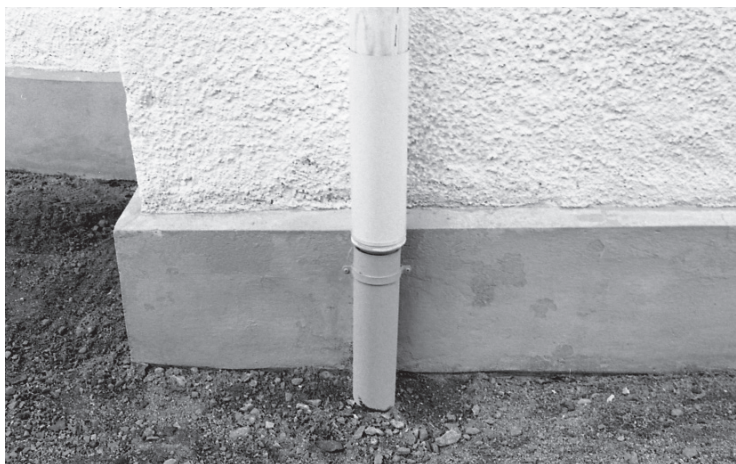
Stuprören anslöts till befintliga rör, vilka målades in i sockelns kulör. Vidare försågs de med en rörlig rördel för att möjliggöra rensning.
