# Brahekyrkan

Antikvarisk medverkan i samband med installation av ny klimat- och värmeanläggning samt invändig sanering och restaurering

Visingsö socken i Jönköpings kommun

Jönköpings län, Växjö stift

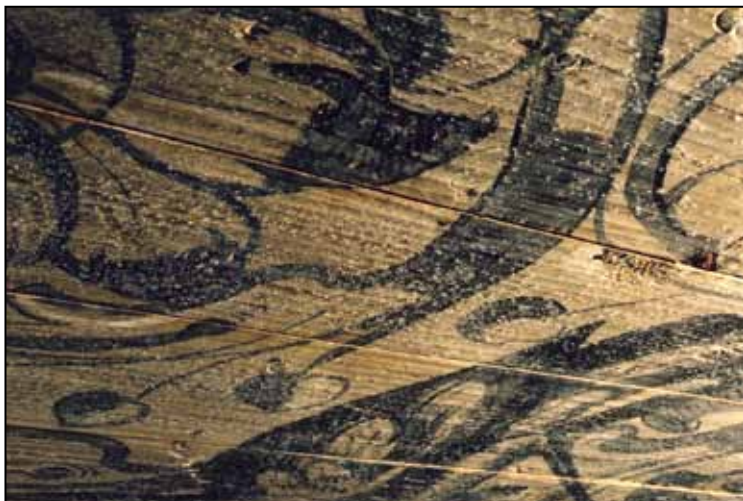
Mögelangreppet i kyrkorummet hade en allmän spridning. Till de värst angripna ytorna hörde det bemålade taket under orgelläktaren. Foto: Bibi Pålénäs, JLM, 2005.

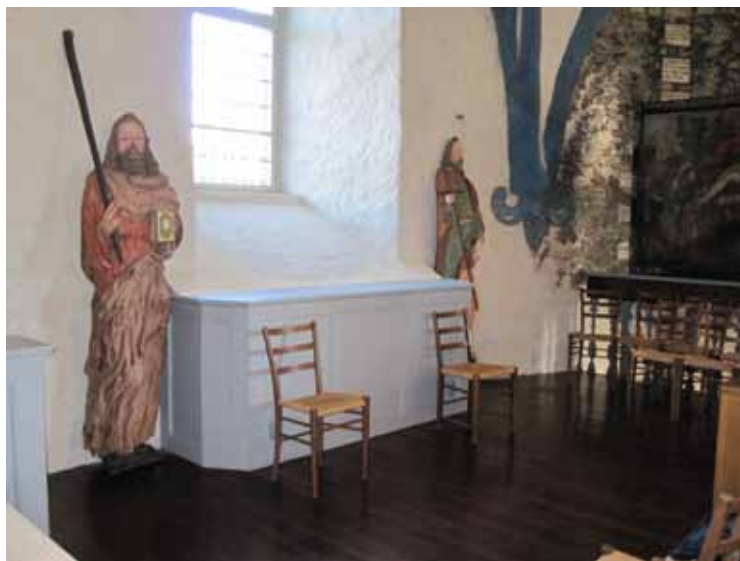
För att dölja uteluftsdonet gjordes ett tillägg i form av ett skänkskåp framför fönstret på djäneläktaren. Vid putsningen av den nya artificiella fönsterbänken lades stor vikt vid att erhålla samma struktur som hos omgivande vägghugs. Putsytorna retuscherades till rätt nyans av konservator.

Kanalens mynning placerades i befintlig fönsteröppning. Fönsteröppningen minskades därför med ca 40 cm i nederdelen. Fönstrets båge och karm kapades av och de två nedre raderna i blyinfattningen togs bort. Ett svartmålat ventilgaller i stål monterades därefter under fönstret. Eftersom fönstret är något försänkt i nischen samt täckt med ett järngaller blev ventilöppningen mindre framträdande utvändigt i fasaden.

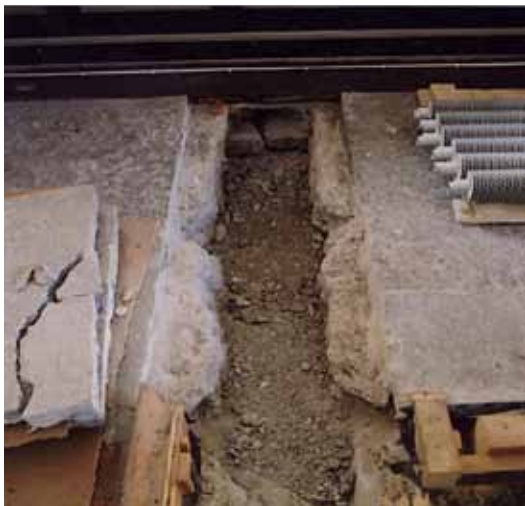
Kalkstensgolvet i kyrkorummets gångar togs upp i mindre schakt för att åstadkomma en dold ledningsdraging. I schakten bilades undergolvet av betong upp. Foto: Göran Sandstedt.

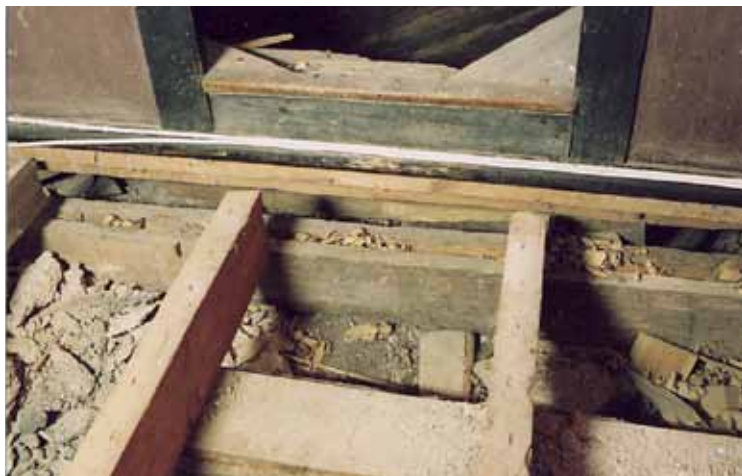
En äldre, troligen, ursprunglig syll till korskranket mot den södra korsakristian påträffades under det förhöjda korgolvet. För dragningen av den nya varmlufts-kanalen fick ett ingrepp göras i syllen. Foto: Göran Sandstedt.

För samma kanaldragning krävdes ingrepp i en äldre, sannolikt samtida, syll till korskranket. Syllen låg kvar i ursprungligt läge medan dagens korskrank allt sedan 1840-talet ligger på en högre nivå efter det att korgolvet förhöjts. I stället för en håltagning kapades syllens östra del av och flyttades (syllen hade ingen bärande funktion längre). Härigenom möjliggjordes ett eventuellt framtida återställande. Syllen märktes upp med en identifikationsskylt och placerades på annan plats i korgolvets kryputrymme. Den nya luftkanalen till Brahekryptan kunde klämmas in mellan syllen och den övre bjälken till korskranket, varför fler ingrepp kunde undvikas.

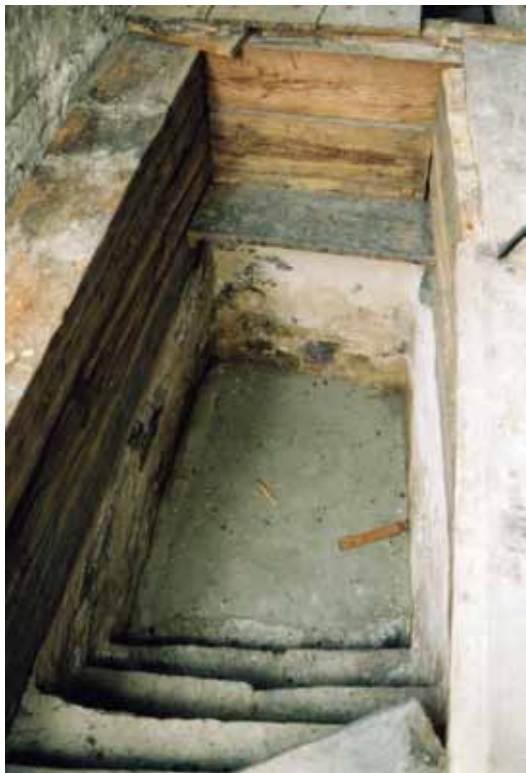
I vinkällaren fick två timmerstockar i den sekundära östra väggen flyttas för att få plats med det nya varmluftsdonet.

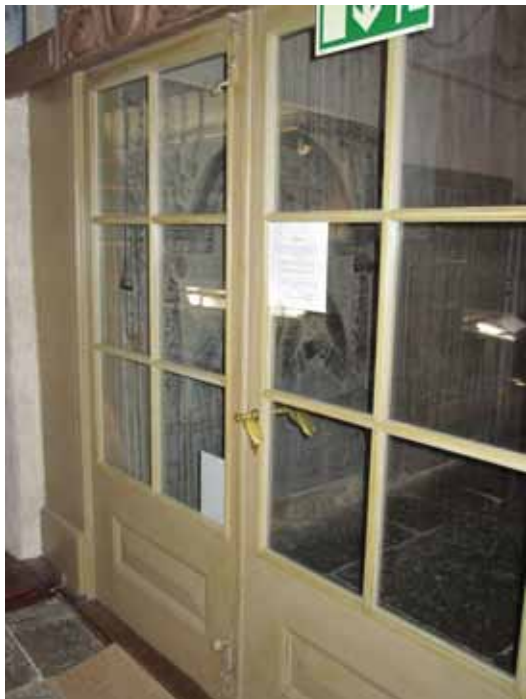
Glaspartiet mot vapenhuset försågs invändigt med isolerruta. Kilar av obehandlad ek lades vid dörröppningen mot vapenhuset för att förbättra tillgängligheten.

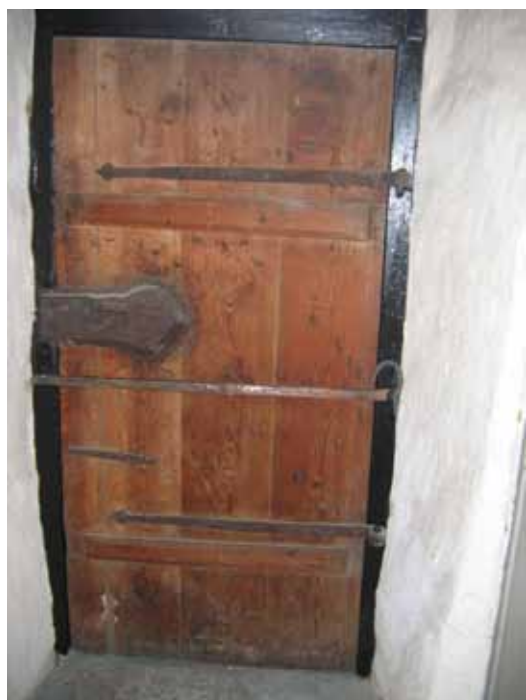
Den inre medeltida dörren till sakristians ytterport försågs med en tvärså av smide, för att fullständigt tillslutas. En gammal s k fästmansstång till en spiskåpa användes vars ände smiddes om till en krok av en lokal smed.

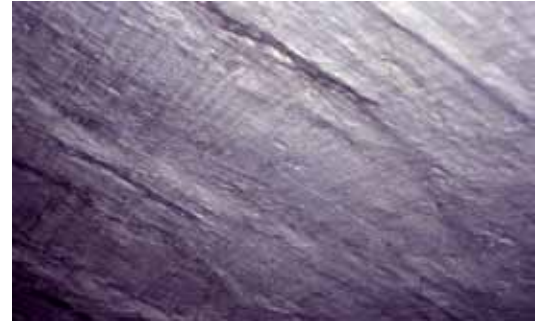
Randningen i sakristians valv som framträdde efter rengöringen tonades ned genom retuschering.

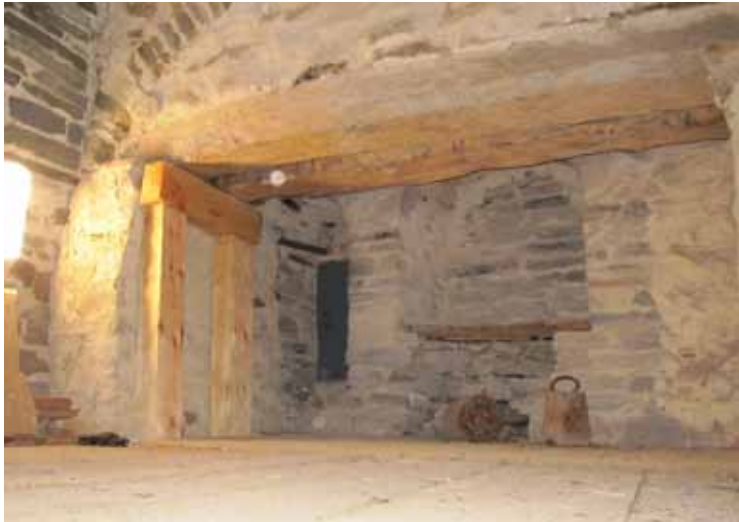
Nedre tornrummet rensades från sentida installationer. För att dölja den nya dragningen av brandkabel byggdes en fiktiv stödkonstruktion av timmer under muröppningens avbalkning.

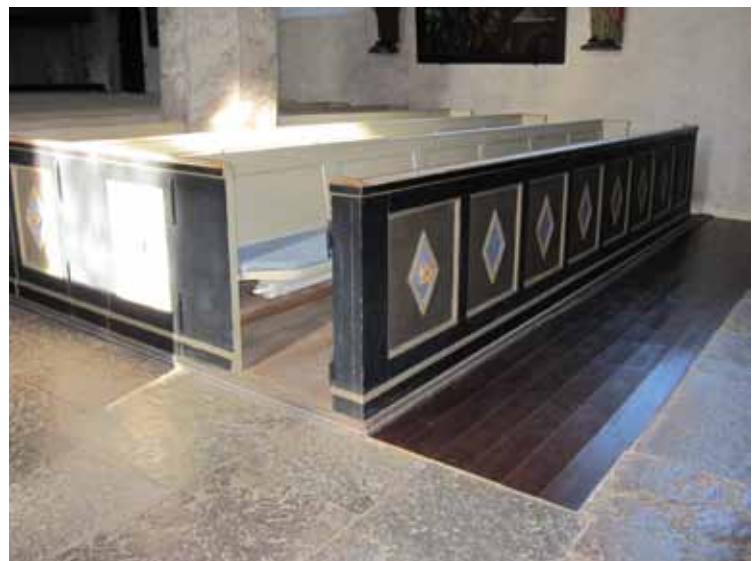
Bänkkvarteren kortades av med en bänk i långhusets främre del. Golvet återställdes provisorisk med fernissat brädgolv men ska enligt länsstyrelsens beslut beläggas med kalksten.
