# Barkeryds kyrka

Antikvarisk medverkan i samband med  
restaurering av putsfasader och fönster

Barkeryds socken i Nässjö kommun

Jönköpings län, Växjö stift

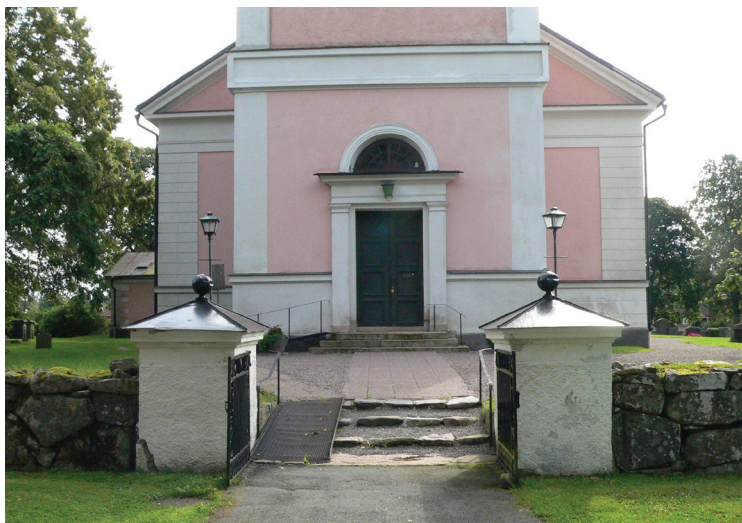
Grindstolparna var spritputsade och avslutades uppåt med en bred profilerad list. De var avfärgade helt i vitt.

Frågan om kyrkans färgsättning lämnades öppen i länsstyrelsens tillstånd. Församlingens önskemål var att bibehålla den befintliga färgsättningen på kyrkan men man kunde tänka sig en vis justering av nyansen. Ett förslag till något ändrade kulörer togs fram av arkitekten. Eftersom målsättningen inte var en återgång till en autentisk färgsättning baserades detta förslag inte på en färgunderökning av fasaden. Efter att ett uppstrykningsprov gjorts på fasaden kunde byggherre, arkitekt och antikvarien enas om förslaget som innebar en mer varmt gulrosa nyans jämfört med tidigare samt en något mer mättad gråvit brytning för ruticering och listverk (för exakta kulörer se ”materialförteckning”). Färgsättningen på grindstolparna ändrades så att de kom att överensstämma med kyrkan och spår i färglagren på stolparna. Grunden avfärgades i en varmt mörkgrå kulör.

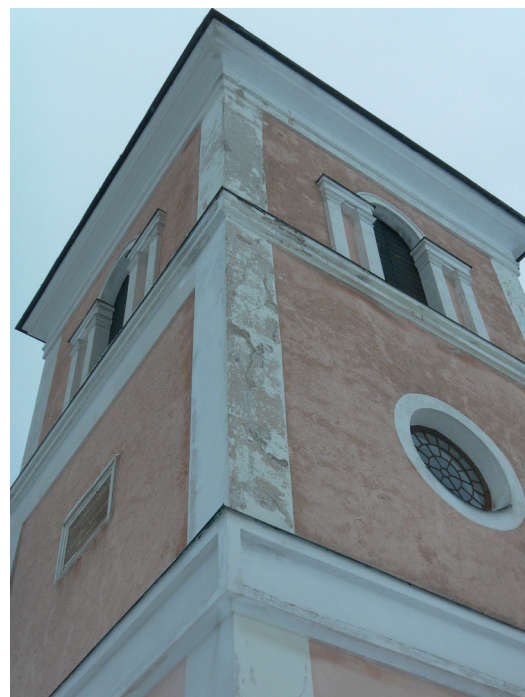
Frostskador förekom på tornets övre del, på slätputsade hörnpilastrar och våningsband åt sydväst. Dessa skador ska ha åtgärdats upprepade gånger på 1980-talet utan bestående resultat. I murverket över långskeppets fönstervalv fanns rörelsesprickor. Av äldre foto kan konstateras att dessa beror på försvagningar som funnit med initialt och därmed återkommit trots reparationer. Kraftiga frostsprängningar fanns även invid basen på den slätputsade portalen kring sakristians port. Dessa kan möjligen orsakats av en bristfällig takfotsränna som åstadkommit hög fuktbelastning av trappan övre viloplan.

De slätputsade hörnpilastrarna på tornets övre del hade omfattande putsskador. Foto: Rose Bergstöms & son AB.

Samtliga fasader på kyrkan rengjordes varsamt via våtblästring. Härfter knackades större lösa bompartier och frostvittrad puts ned. Putsen visade sig trots allt ha relativt få instabila partier och dessa fanns främst på tornets slätputsade delar. Rörelsesprickorna över fönstren knackades upp i likhet med övriga mikrosprickor. Inför de dammalstrande blästringsarbetena vidtogs en skyddstäckning av orglarna i kyrkorummet. På fasaden fanns omfattande algangrepp varför tvättningen utfördes med iblandning av algtvättmedel.

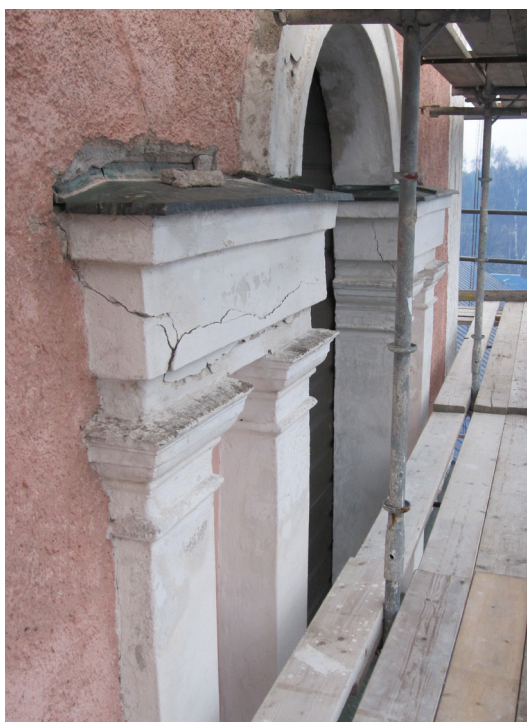
Endast på ett fåtal ställen fick lagningar göras i själva murverket. I de smalare gördellisterna på tornet, fanns frostskadat tegel, som fick ersättas. Många av listverken på tornet var murade med infällda järnkramlor. Dessa orsakar sprickbildning i putsen då de rostar. De rostskyddades därför med blymönja.

På ljudluckornas putsomfattning fanns kraftiga sprickbildningar orsakade av korrosionangrepp på järnkramlor i murverket. Kramlorna frilades och behandlades med blymönja som rostskydd.

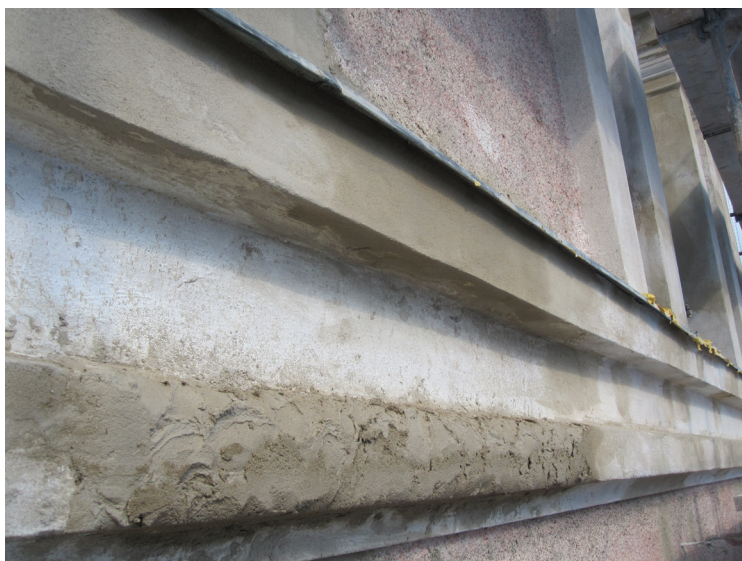
Lagningar av putsskador på tornets nedre gördellist.

Inför valet av lagningsbruk, gjordes en putsanalys, via okulär bedömning och våtkemi (Weber, Saint-Gobain byggprodukter AB, Motala). Denna visade att putsen på bestod av ett hydrauliskt kalkbruk. Till putslagningarna valdes ett rent Jurakalkbruk i sammansättningen Kh 100/400. Det slätputsade ytorna skurades med rivbräda. För att lagningarna i spritputsade partierna inte skulle få en avvikande ytstruktur, blandades bruket med natursingel av grovlekar som motsvarade befintligt putsbruk.

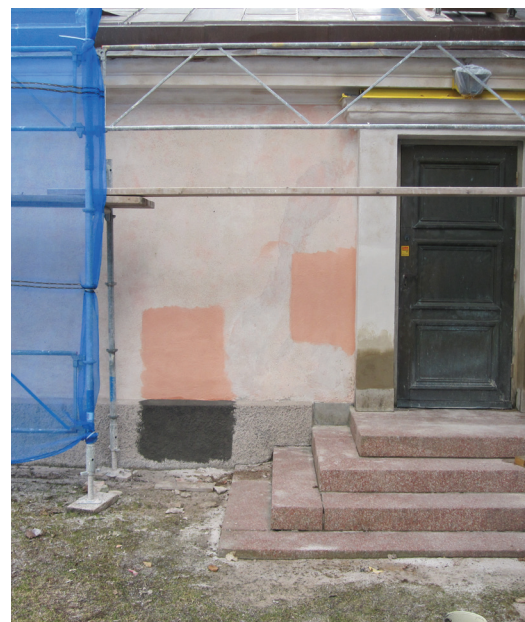
Provuppstrykning av förslag till ny färgsättning på sakristians fasad.

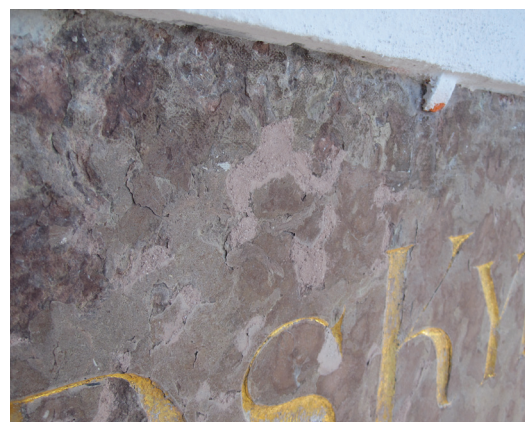
Inskriptionstavlan i brun kalksten över västentrén hade spjälkskador i ytan. Dessa lagades av stenkonserverator med stenlagningsbruk (Stenteknik AB) i samma kulör som stenen.

Lagningar av skador i inskriptionstavna i kalksten på tornfasaden.

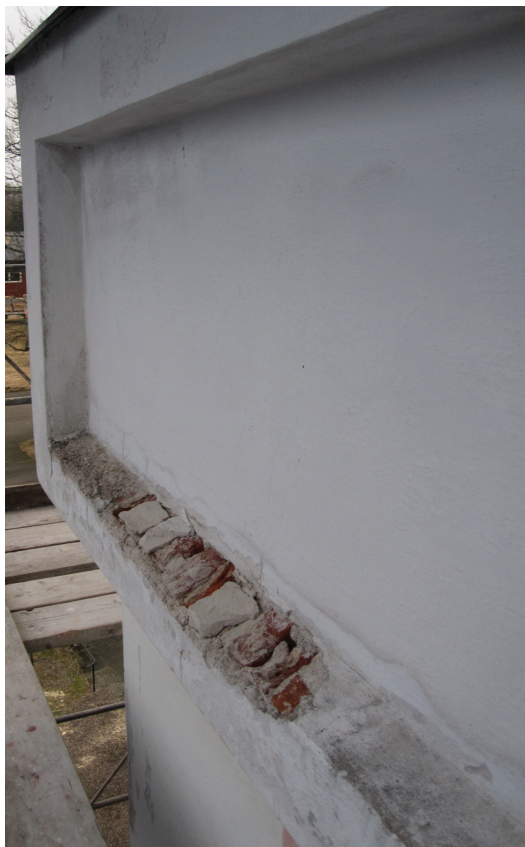
Den nedre delen av gördelgesimserna på tornet hade frostsador och försågs därför med en plåtavtäckning.

På tornets gördelgesimser fanns putsskador på den nedre horisontella delen av nischen. Putsen på denna flacka del var hårt utsatt av ansamlade snö och frost. Därför täcktes nu putsen i dessa lägen med en list av fabrikslackerad plåt. Blecken gjordes med så litet utsprång som var tekniskt möjligt samt beställdes vit för att inte riskera att bli framträdande i fasaden.

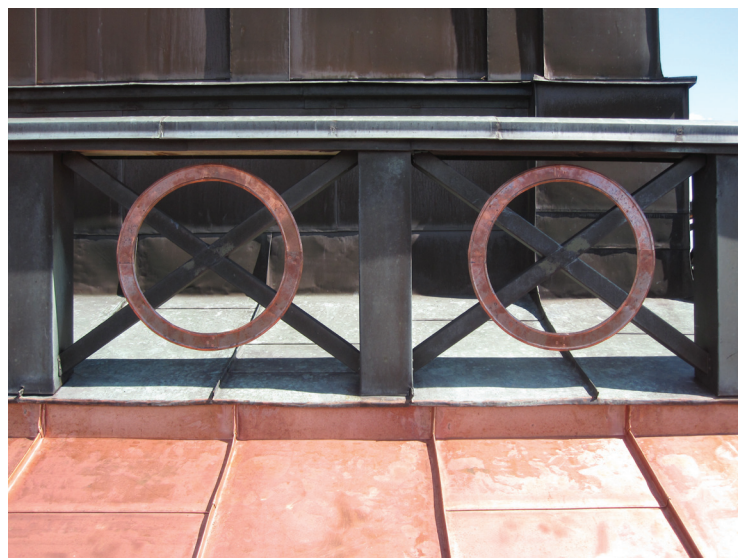
Koppartäckningen på torntaket från 1949, var bristfälligt infäst och hade lossnat i vissa lägen med följden att ståndfalsarna glidit isär. Skadorna var så omfattande att en omtäckning av hela takytan krävdes. Vid rivningen påträffades en text på undersidan av en plåt: ”Lundbergs Plåtslageri AB, plåtslagarna, 15/9 1948, Stig Larsson, Gustaf Johansson, Jönköping, timlön: 3,24”. Den nya täckningen utfördes, i likhet med långskeppets nyligen omlagda tak, med en skivtäckning i kopparplåt med förskjutna hakfalsar.

Det låga staket som omger lanterninen var försett krysspjälor och ringar i kopparplåt. Fem av dessa sakades och fick nyttillverkas.

Torntakets koppartäckning fick göras om. Några av de dekorativa cirklarna på kopparplåt till staketet saknades och fick nyttillverkas.

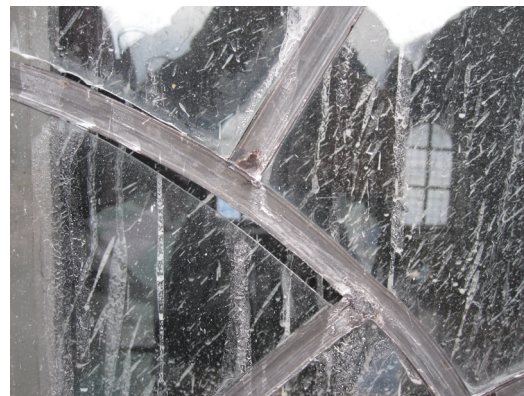
De blyinfattade fönstren var i stort behov av renovering. Blyspröjsen hade försvagats av oxidation och var i vissa lägen så spröd att den måste bytas. Träbågar och karmar var i stort behov av såväl utvändig som invändig ommålning.

Rutorna i långhusets fönster hade i vissa lägen glidit ur blyspröjsen.

Samtliga fönsterbågar togs, efter uppmärkning, ned och renoverades på verkstad. Enligt tillståndshandlingen skulle all spröjs konsekvent bytas ut. Då arbetena påbörjades kunde dock entreprenören göra en noggrannare bedömning av den befintliga spröjsens kondition, vilken visade att den i stor utsträckning kunde bibehållas och istället lagas. Dessutom visade sig att de övre rundbågiga bågarne hade kvar sin ursprungliga spårvals och att vid demonteringen av dessa bågar skadades en stor del av originalglaset. Med en restaurering av befintliga spröjsar, i de bågar där detta var möjligt, kunde därmed originalrutorna skonas. Efter beslut om ändrad inriktning kunde slutligen all äldre blyspröjs bevaras utom i 6 av lunettbågarna.

Blyinfattningarna monterades ur i samtliga träbågar med kvartslist samt i de 6 lunettbågar där blyspröjsen skulle ersättas med ny. Originalglas med mindre skador limmades med epoxylim medan helt trasiga rutor ersattes med äldre munblåst glas av linkande utseende. Sprickor i spröjsen löddes efter rengöring från oxider. Blyspröjsen öppnades mot glaset och befintligt kitt ersattes med nytt linoljekitt pigmenterat i blyets gråa kulör med kimrök. Träbågarna skrapades trärena från alla äldre färglager. Utsatta delar oljades med s.k. halvolja och linolja och balsam terpentin i lika delar. Bågarna målades därefter med linoljefärg i tre strykningar. Redan 2009 hade beslut tagits om att ändra fönstren kulör till engelskt rött, för att

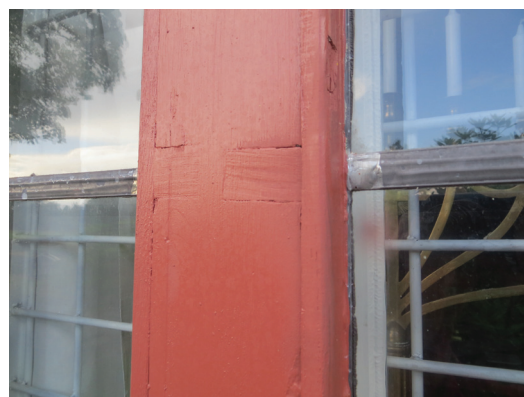
Där blyspröjsarna ansluter mot sakristiands fönsterbåge finns spår efter lagningar, som är svårförklarliga.

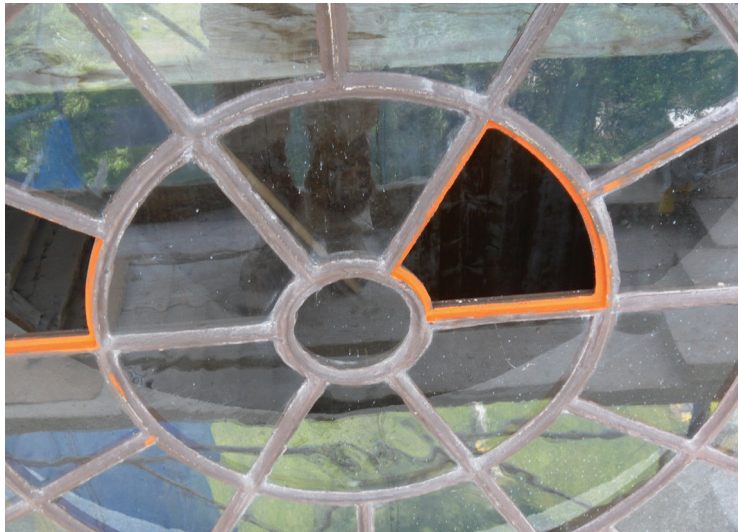
Gjutjärnsfönstret i tornets västfasad under renovering.

#### *Tornets rosettfönster*

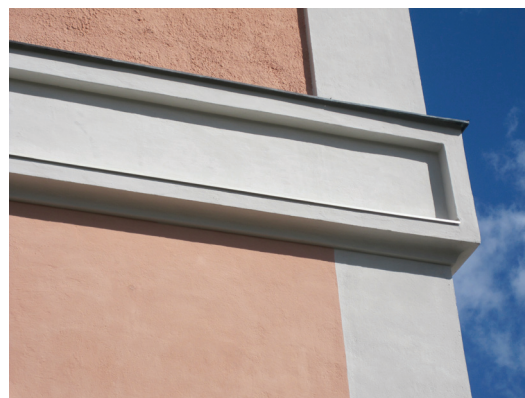
Kyrkans torngesims försedd en ny plåtavtäckning.
