# Göberga gård

Antikvarisk medverkan i samband med  
partiell omläggning av yttertak på mangårdsbyggnaden.  
Linderås socken i Tranås kommun,  
Jönköpings län

## ANTIQUARISK KONTROLL

Byggnadsvårdsrapport 2013:39  
JÖNKÖPINGS LÄNS MUSEUM

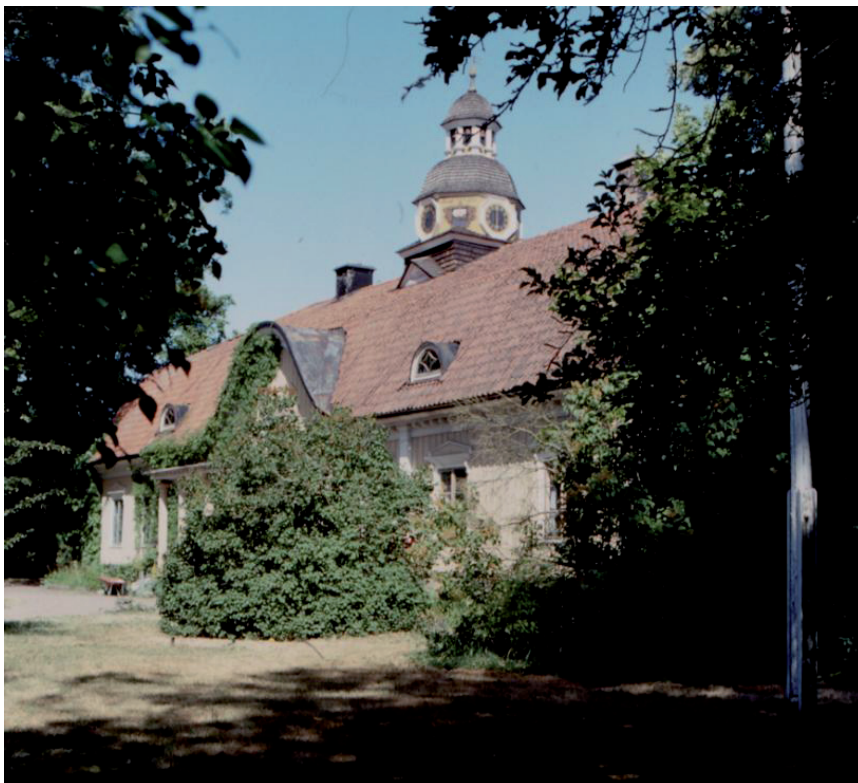
Herrgårdsbyggnaden från sydost. Mittpartiet med klocktornet. Foto före restaureringen, 1992. BEK.

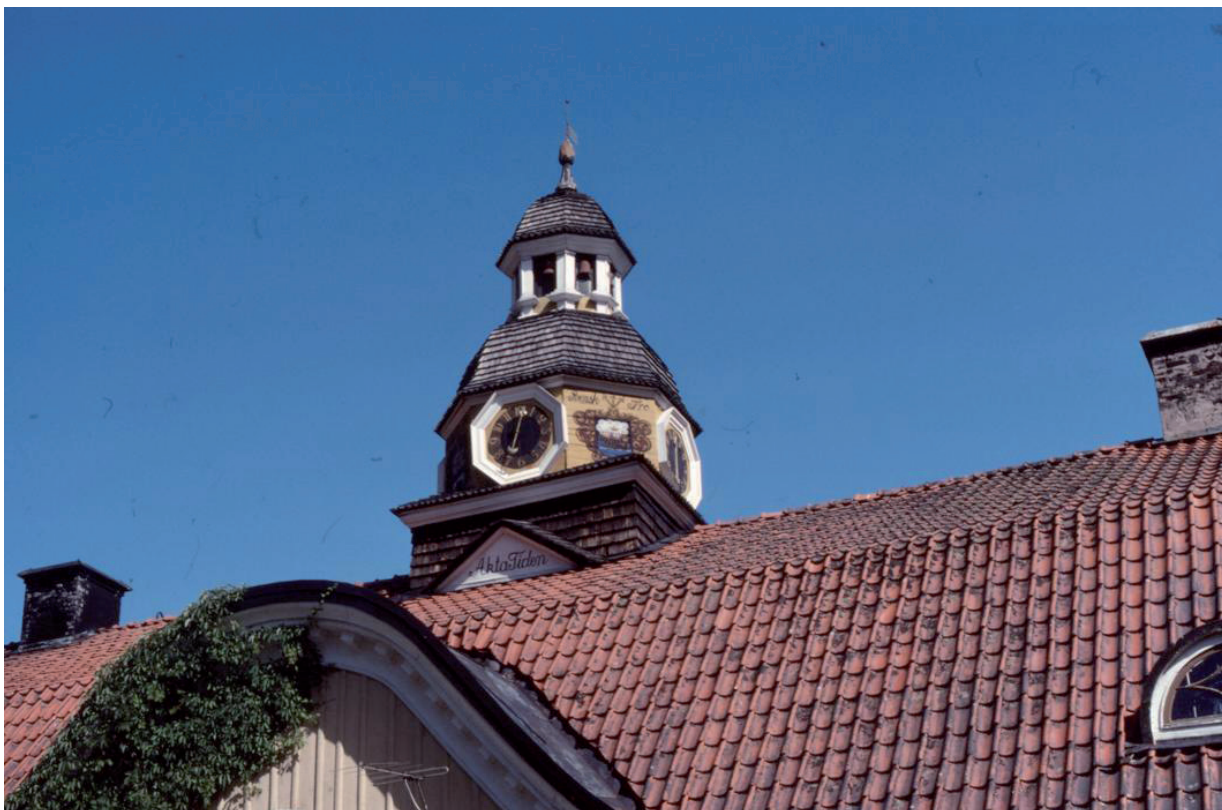
Herrgårdsbyggnaden från sydost. Mittpartiet med klocktornet. Foto 1992. BEK.

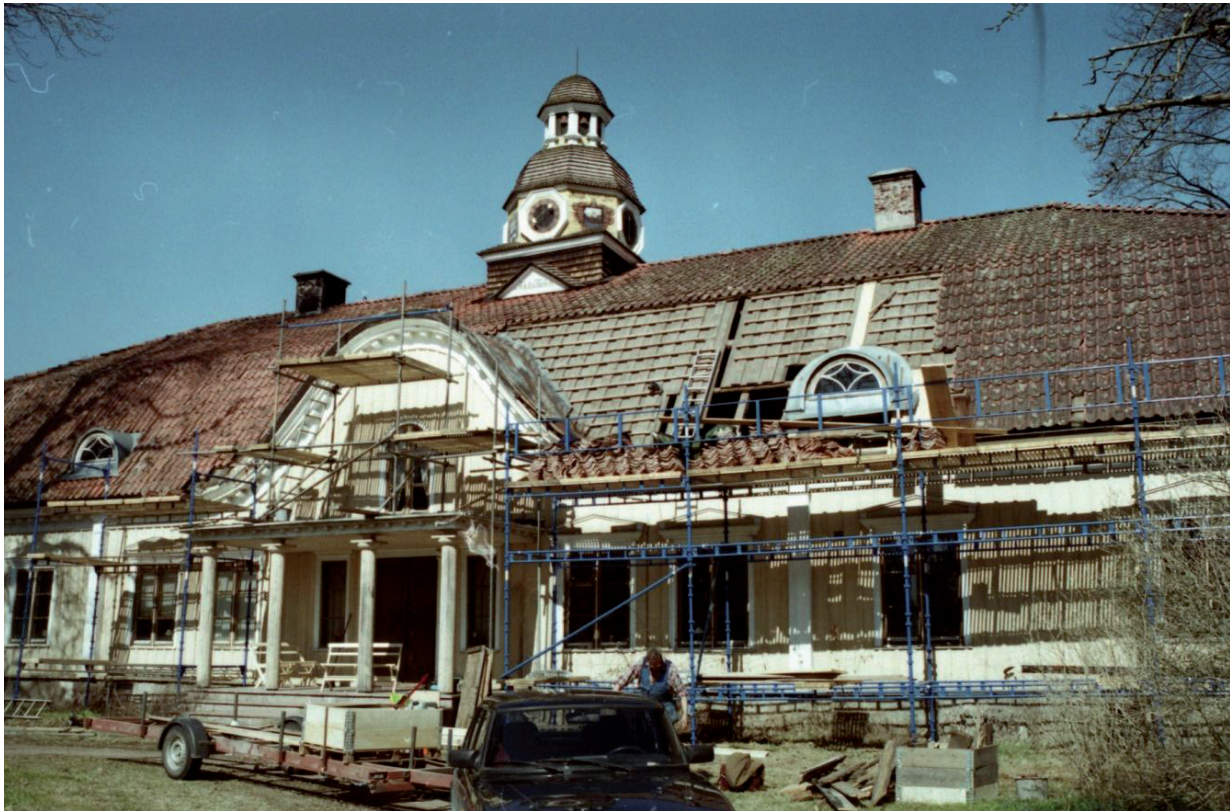
Herrgårdsbyggnaden från sydost under restaurering. Mittpartiet med klocktornet. Foto 2004. BEK.

| Period/år | Arkitekt | Entreprenör/Hantverkare | Byggherre |
|---|---|---|---|
| Det nedre takfallet<br>mot söder och<br>partier kring tornet | Tegeltak med rötskador m.m. | Arbetet innebar nedtagande av tegel och återläggning. Den underliggande panelen var lagd vertikalt med lock och med räfflor på bräderna. Panelen justerades och kompletterades i skadade delar. Därpå lades papp och ny läkt.<br><br>Takfoten justerades och rötskadade delar | |

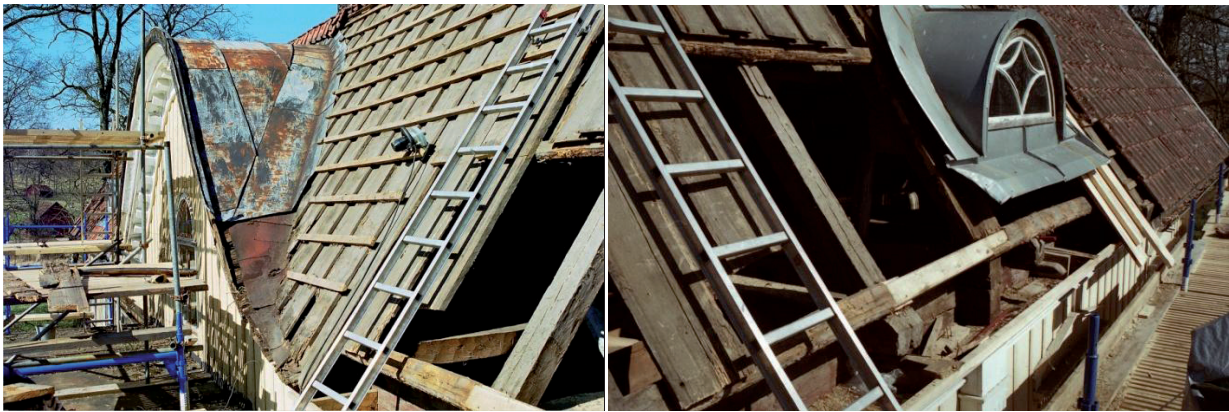
Herrgårdsbyggnaden från öster. Mittpartiet med frontonen. Foto 2004. BEK. Herrgårdsbyggnaden från sydväst. Vid restaureringen av det sydöstra takfallet. Foto 2004. BEK.

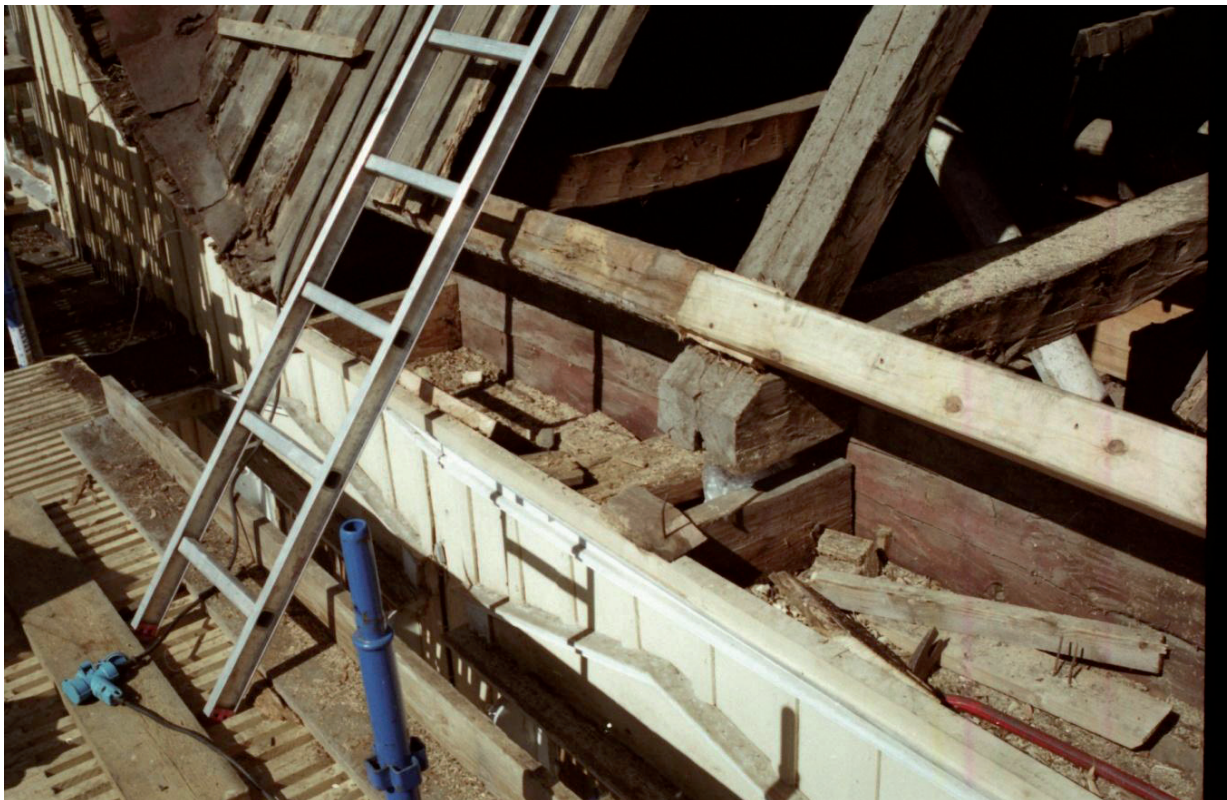
Vid öppningen av takfotsbräderna, särskilt på östra sidan av frontonen, kunde den tidigare takfotsutformningen dokumenteras. Timmerväggen var upp till takfoten av liggande bart timmer som rödfärgad. Takstolens nedre bjälkar stack ut utanför vägglivet och var avbilade och något avrundade på sidan. De var rödfärgade. Spår av tidigare panel kunde inte konstateras. Troligen stod byggnaden fram till 1800-talets mitt med bart, liggande, rödfärgat timmer. Takstolens bjälkar stack ut likt konsoler och bar upp takfoten. Se bilder.

Takfoten från sydost. Den blottlagda rödfärgade timmerväggen med utknut. Foto 2004. BEK.

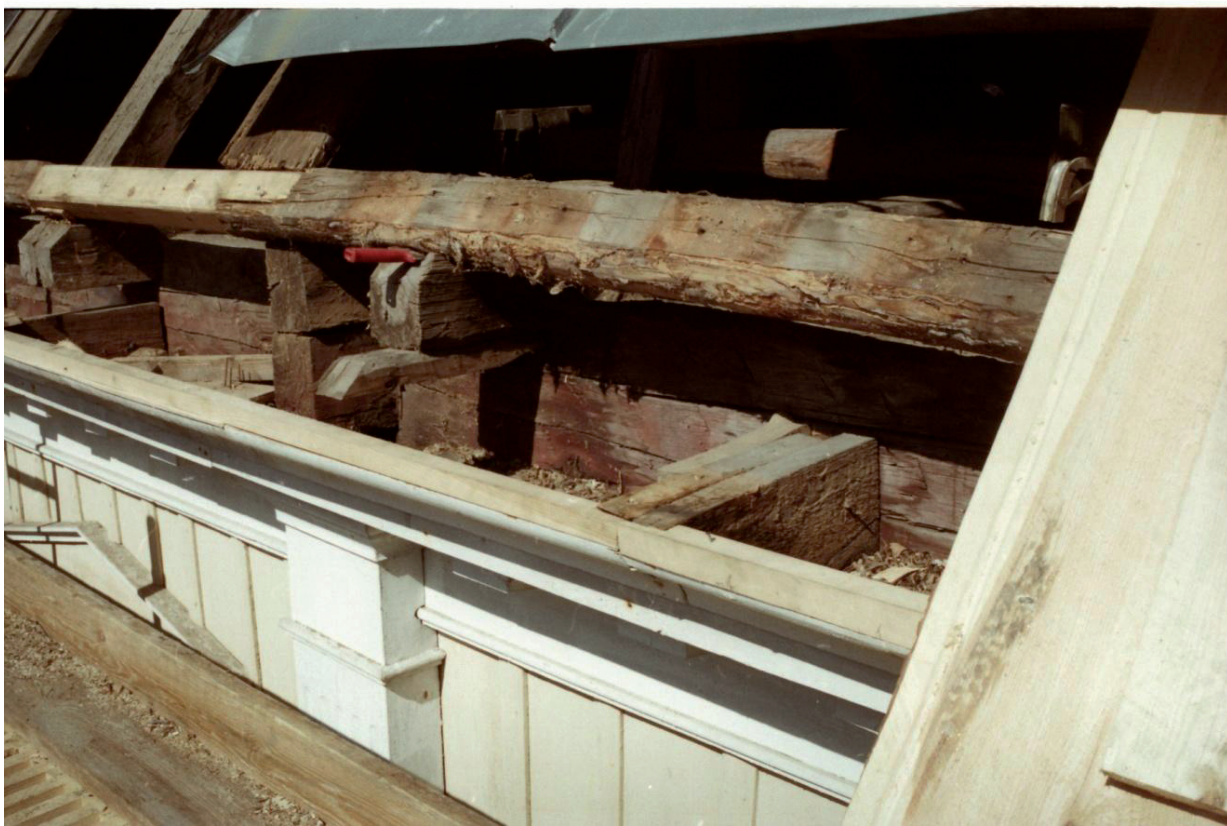
Takfoten från sydost. Den yttre panelen och den blottlagda rödfärgade takfoten. Foto 2004. BEK.

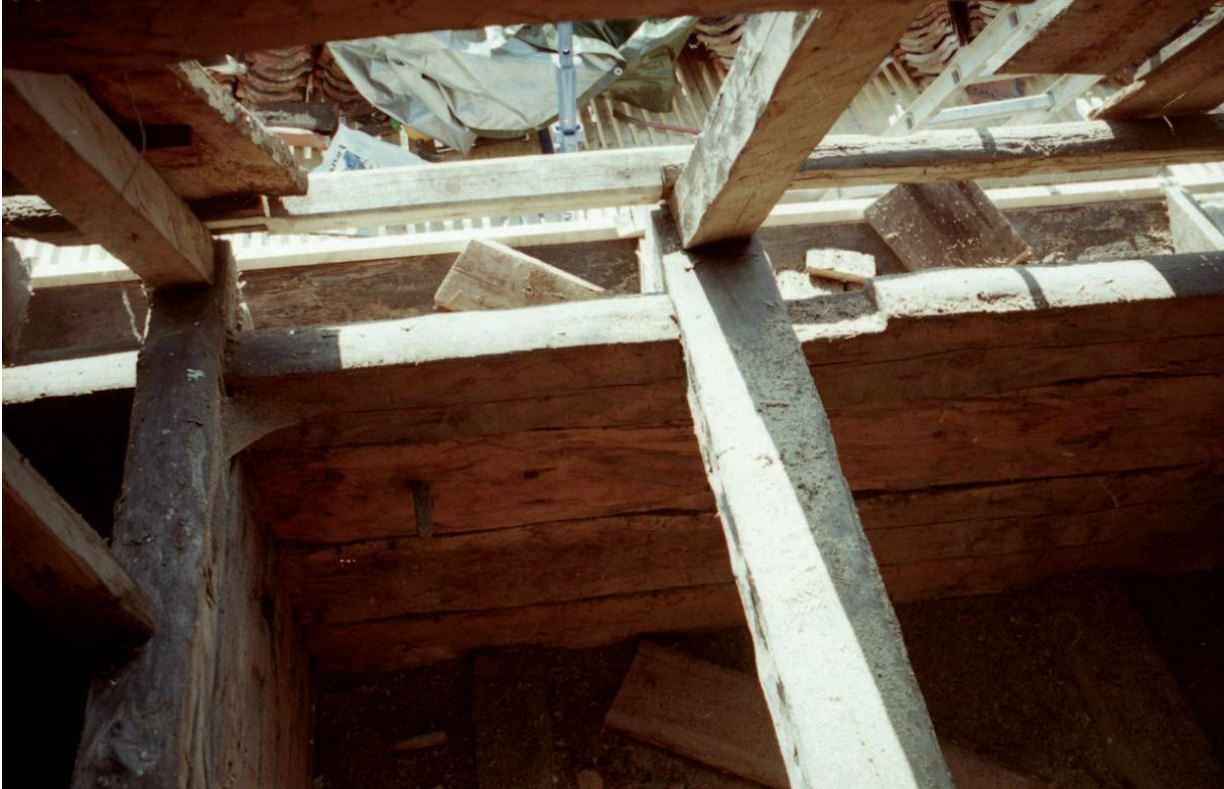
Takfoten från insidan av vinden mot söder. Yttervägens insida och takstolar. Foto 2004. BEK.

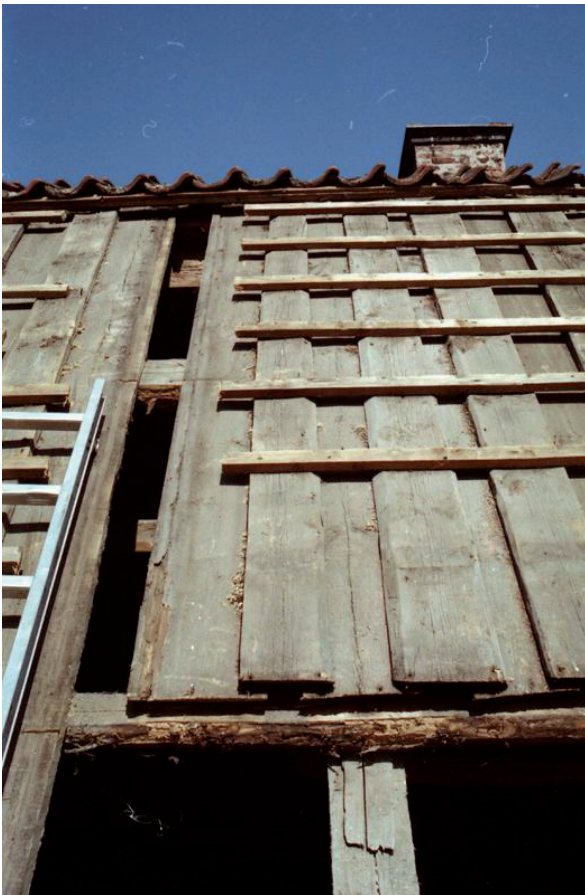
Underpanelen för takteglet. Foto från söder. Foto 2004. BEK.

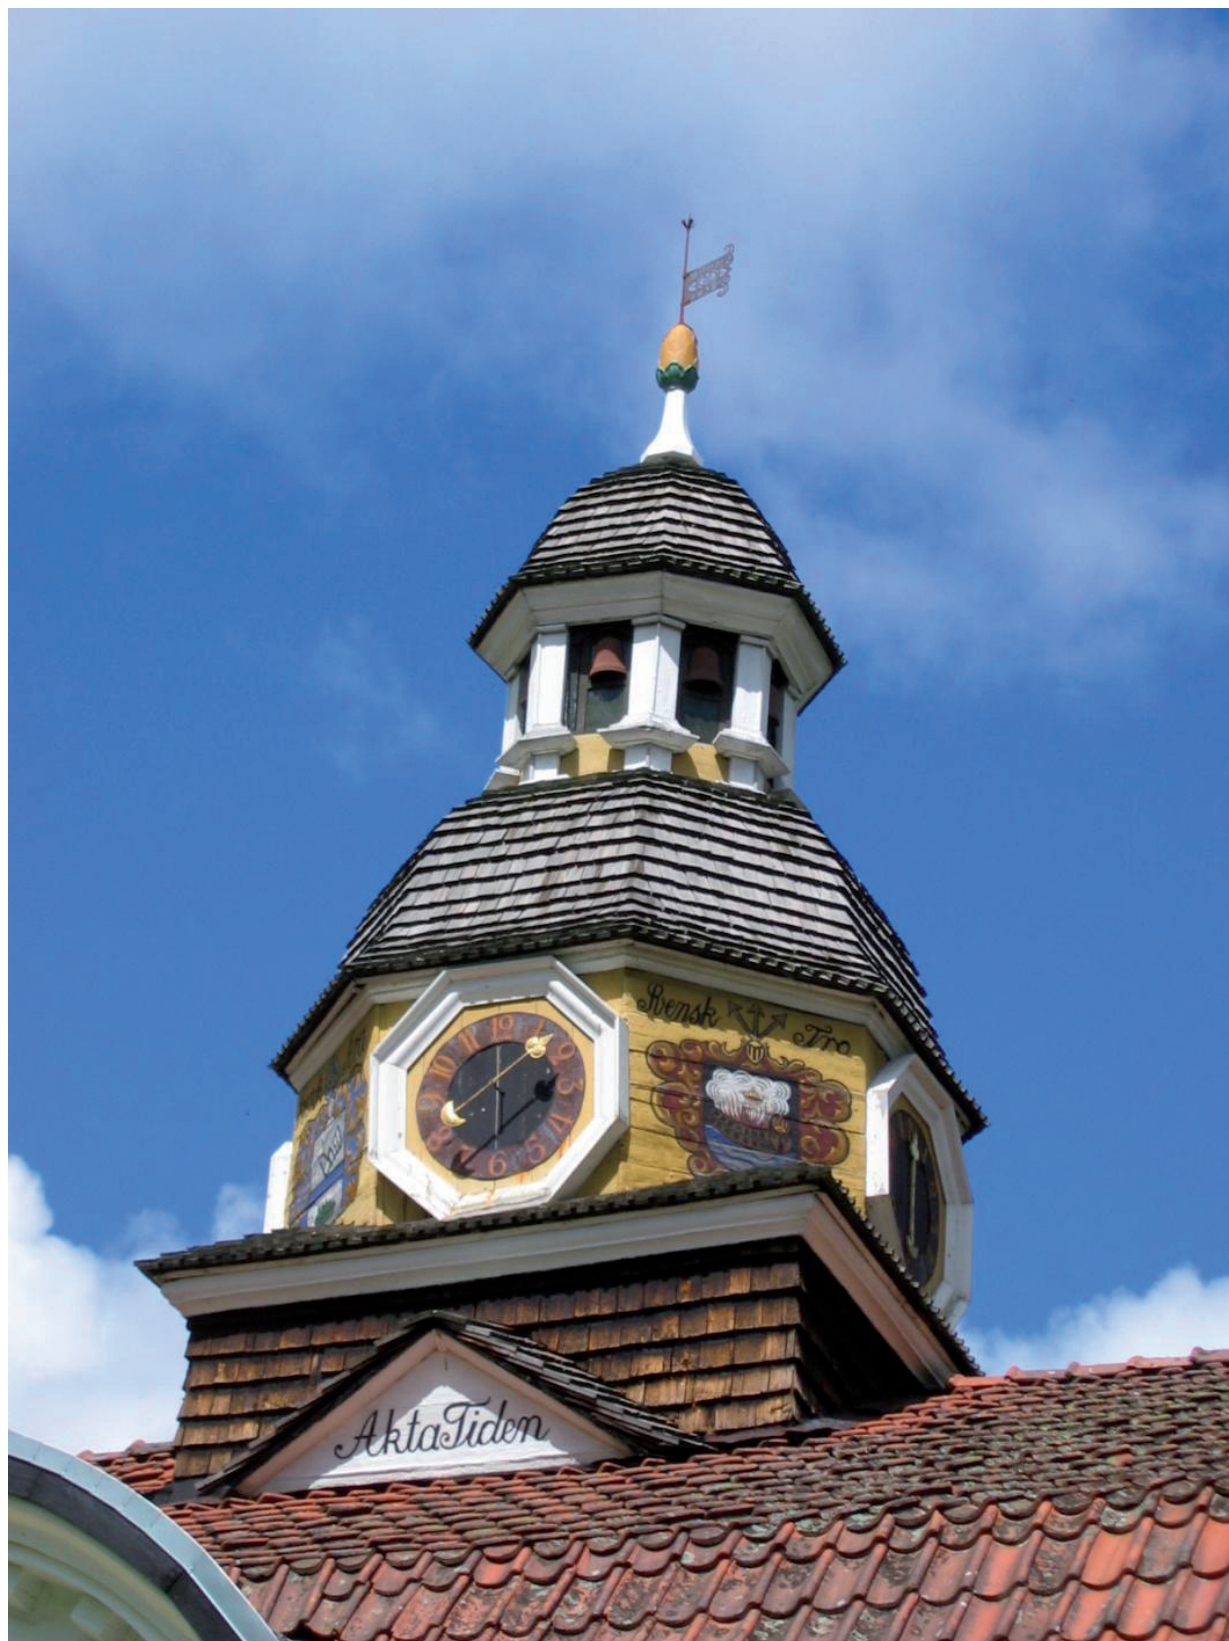
Herrgårdsbyggnaden från sydost efter restaureringen av plåtarbeten på nedre delar av klocktornet. Foto 2005. BEK.

| Takryttaren | Takryttaren är täckt med spån och försedd med plåtavtäckningar. | På mittorn och kring murstock vid taknock gjordes en del arbeten. Mittornets plåtbeklädnad restaurerades. Vidare gjordes plåt- och omlägningsarbeten i anslutning till taknock och skorsten. Visst läckage hade tidigare förekommit. |
