# Norra Solberga gamla kyrka

Antikvarisk medverkan i samband med  
omläggning av spåntak  
Norra Solberga socken i Nässjö kommun,  
Jönköpings län, Linköpings stift

Rapport och foto: Robin Gullbrandsson  
Grafisk design: Anna Stålhammar  
Tryck: Arkitektkopia, Jönköping

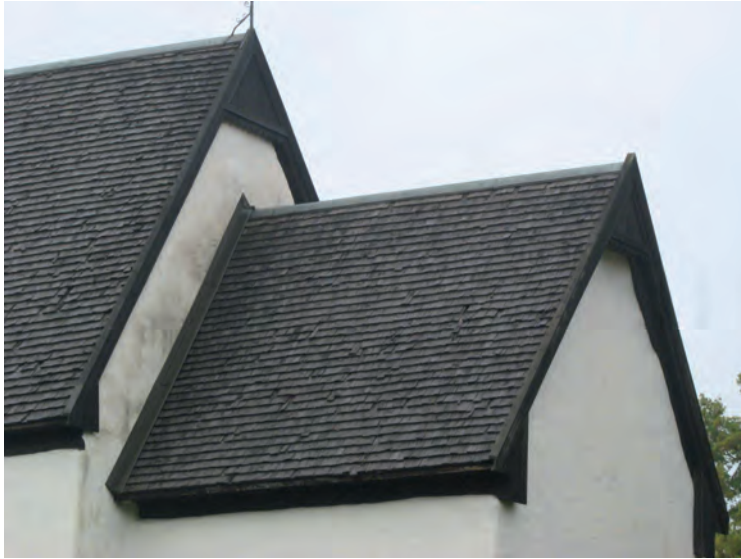
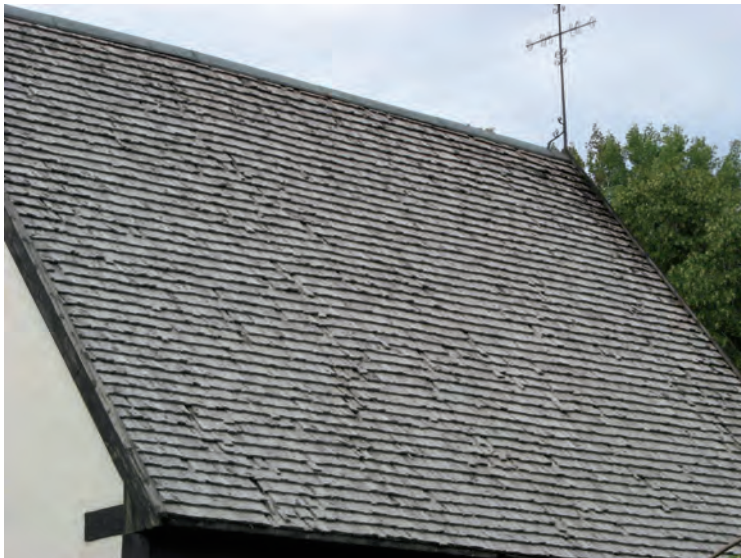
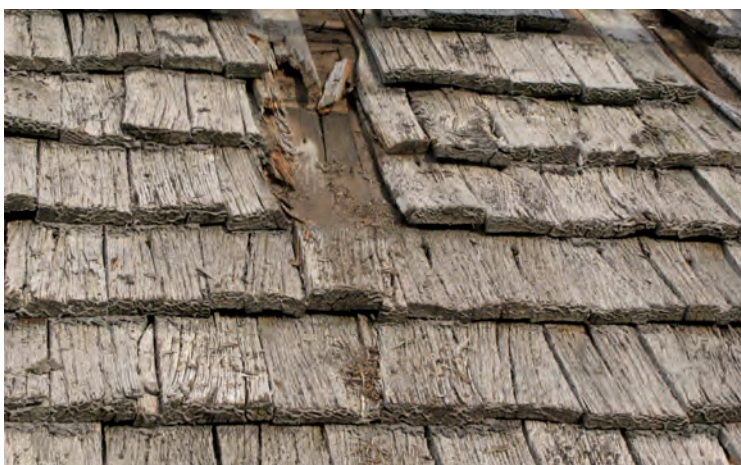
Befintlig spåntäckning utgörs av sågade ekspån från 1927–1932 respektive 1967–1971, spikade i trelagstäckning direkt på undertaket utan luftning i takfot. Spånen är 45 cm långa och 2 cm tjocka i nederkant. Änden är kapad i rät vinkel. Bleket är 15 cm långt. Spånen är fästa med en till två spikar, nu till stor del gravt rostskadade, varför flera spån lossnat. Vindskivor, vattbrädor och takfotsbrädor är svartmålade och härrör sannolikt från senaste stora översynen 1967–1971. I mötet mellan kor- och sakristitak ligger på västsidan en rännal av kopparplåt. På vapenhuset ligger kluvna furuspån från 1971 i gott skick. Nedersta två varven är med dekorspån, C- och spetsspån.

Detaljer av befintlig ekspåntäckning på södra sidan.

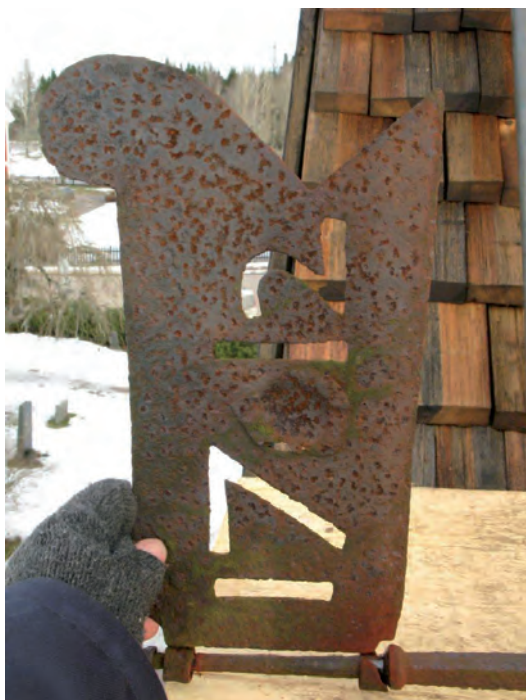
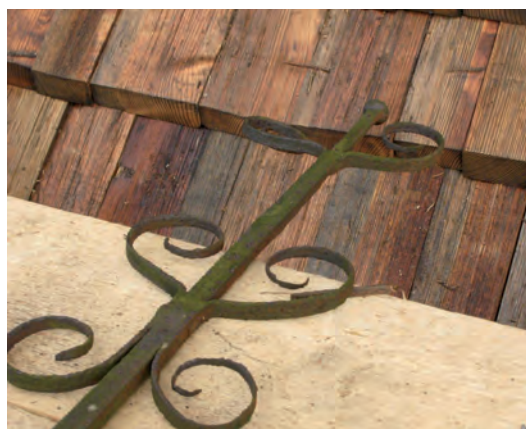
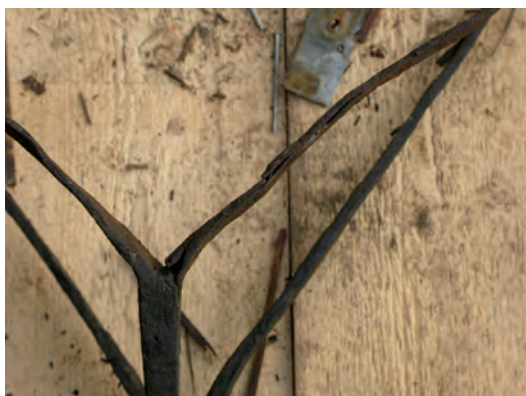
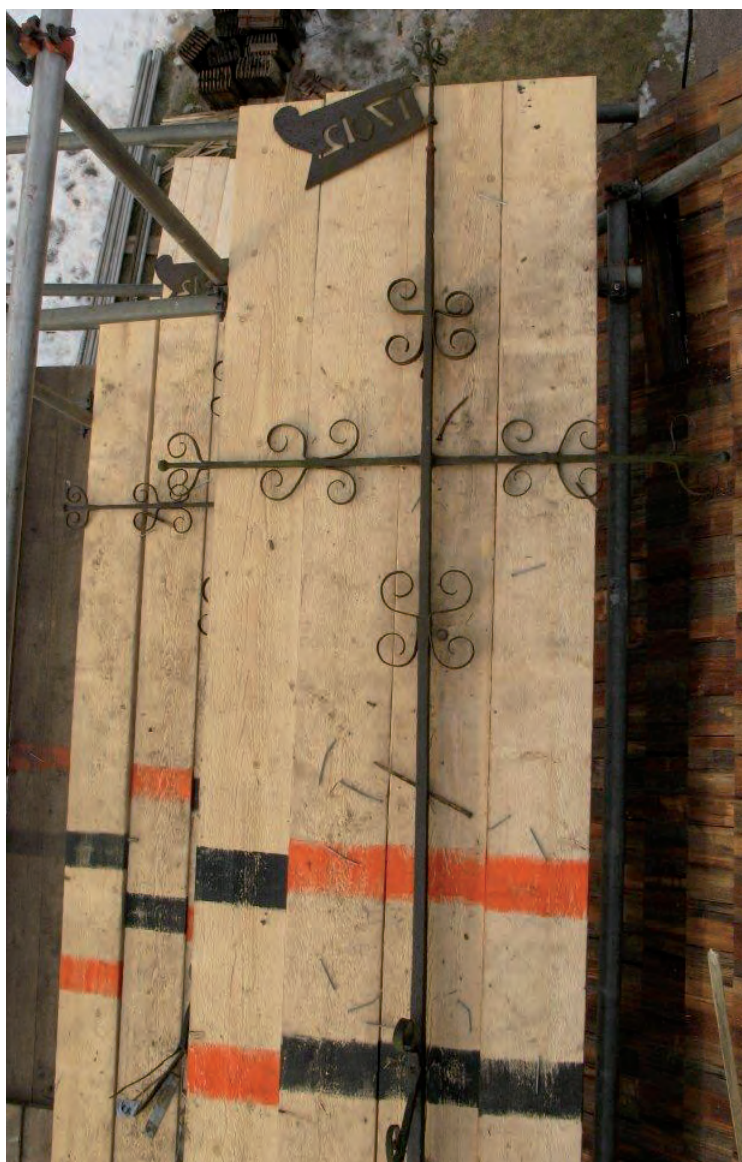
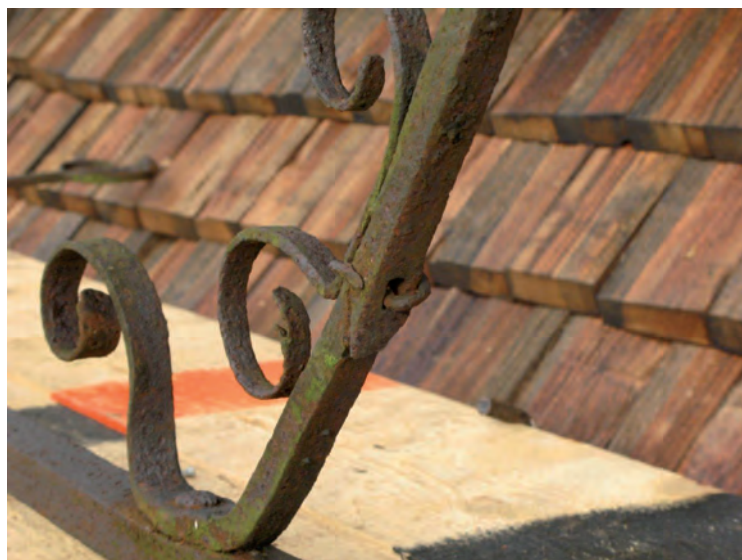
Smideskorsen nedmonterade inför restaurering. Alla ytor har påtaglig gravrost. Ena armen på en av flöjlarna är defekt. Stag och fötter har skador. Vissa av bandjärnen har deformerats.

stag samt ett fastnitat stag varmed de är fastspikade vidnocken. Båda korsen har en gravt korroderad yta med många porbildningar. Inga färgrester kan konstateras och det är oklart om de ursprungligen varit målade eller linoljebrända. På båda korsen finns partiellt behov av riktning hos bandjärnsrosetterna. Det östra korset har en stor spricka i sitt fastnitade fotsstag. Nitförbandet till stagets ena bandjärnsrosett är ersatt med en omvikt spik. Det västra korset har en lös bit i ena fotstaget och vindflöjelns övre fäste är av.

Korsen togs ned och fraktades till Stensjöns smedja och smeden Roland Svensson. Skadade nitförband på östra korsets fotstag förnyades med två nya och sprickan klämdes ihop. Även nitförbandet på västra korsets fot förnyades. Båda flöjlarna försågs med två nya nitade fästen smidda av motsvarande material som i de gamla fästena. Lederna smörjdes med Dinitrolpasta. Den lösa fotbiten på det västra korset löddes fast med ett mässingslod. Deformationer på bandjärnen riktades. Åtgärdade delar behandlades med varm trätjära. Vid upphettning visade det sig att korsen vid flera tillfällen behandlats med trätjära. Ursprungligen bör de ha varit tjärbrända. Efter reparation i smedjan skedde en blästring, försiktig på de tunnare delarna, före behandling med blymönja och svart linoljefärg. Tjärbränning övervägdes men hade varit omständigt och inte gett ett lika fullgott rostskydd även om korsen tjäras vart femte år. För monteringen användes 6" spik och en svarttjärad distanskloss anbringades för monteringen på grund av nivåskillnaden mot gavelnockarna.

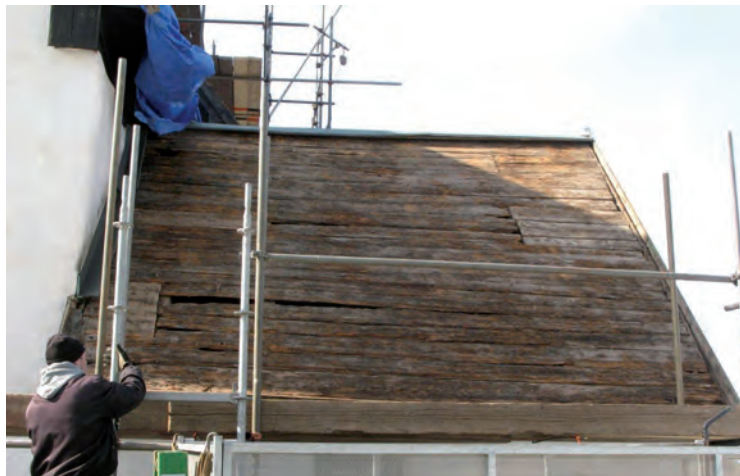
Undertaket på sakristian var i sämre skick. Detta bestod till stor del av handbilade furubrädor, fästa med smidd spik. Gamla läckage hade åsamkat skador i takstolarna, vilket föranlett insättning av kompletterande enkla takstolar och förstärkningar. Stora delar av undertaksbrädorna byttes mot nya sågade på båda takfallen. De som bedömdes vara i gott skick lämnades kvar. En av de demonterade brädorna sparades på sakristivinden. På nordsidan av takstol nr 4

Östsidan av sakristians undertak före reparation. Till största delen bilat virke fäst med smidd spik, dock i dålig kondition.

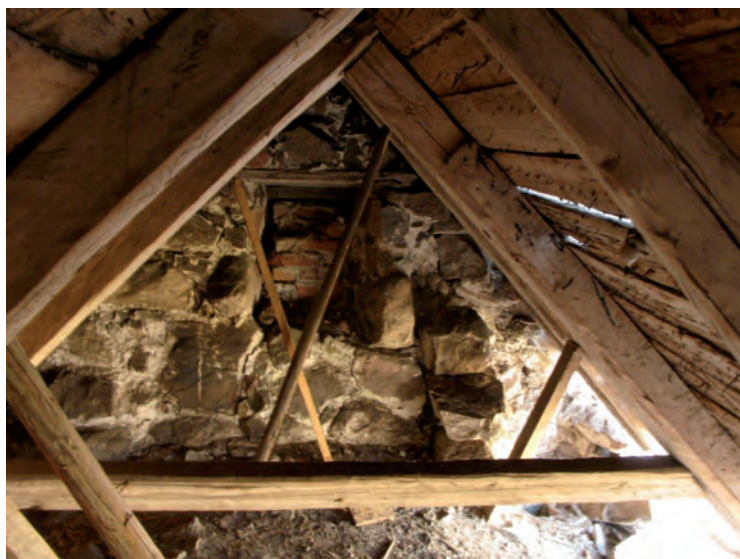
Sakristians gotiska taklag med knäbock och hanbjälkar. I gavelröset en igenmurad öppning. En av knäbockarna i öster saknar ett stödben.

från söder saknades ett stödben. Ett nytt insattes med mått som de övriga och fästes liksom dessa med dymlingar. Vid demontering av rännalden i koppar upptäcktes under ett lager av tjärpapp en äldre rännald av handsmidda stålplåtar 60 x 50 cm, hopnitade två och två samt vid något tillfälle återmonterade med klippspik. Man valde att återställa detta utförande eftersom inga spår av spånspek kunde iaktas i brädorna under. Plåtarna behandlades med linolja före de återmonterades ovanpå en ny plåttäckning med översköljningsskydd i form av en plåtomsvept träläkt under spånen. För att få en möjlighet till inspektion av sakristivinden återupptogs en äldre igenmurad öppning i gavelröset. I denna sattes en lucka av 1"-brädor, svarttjärad och monterad med fyra spårskruv. I samma syfte upptogs en lucka i korets innertak på samma läge som en äldre lucka, i det sydvästra hörnet mellan två bindbjälkar.

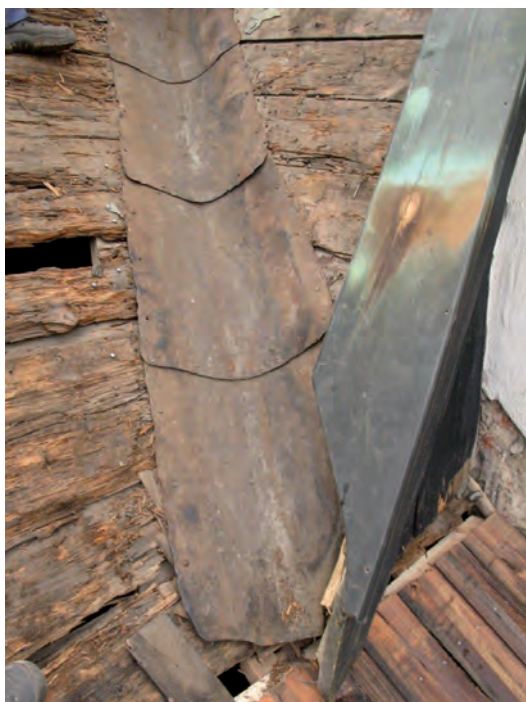
I botten fanns en äldre rännal av smidda, nitade plåtar.
