# Ökna kyrka

Antikvarisk medverkan i samband med  
renovering av fasader och fönster

*Ökna socken i Vetlanda kommun,  
Jönköpings län, Växjö stift*

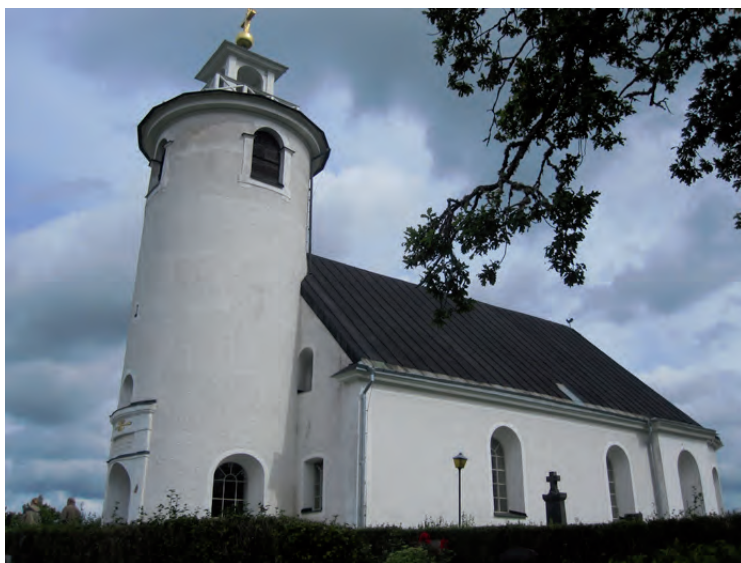
Ökna kyrka från sydväst före åtgärd. Bomlagen från tidigare avfärgning framträder tydligt på tornet.

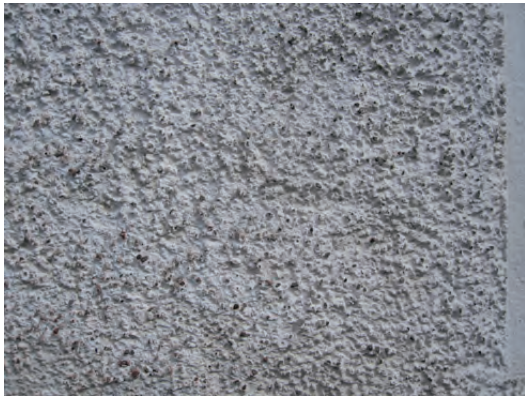
Den vita spritputsen upplevdes som relativt grå, då ballastkornens toppar var synliga.

Kyrkans fasaderna är spritputsade med släta hörnpilastrar, portaler och fönsteromfattningar i en helt vit kalkfärg. Kalkmålningen uppvisar ett relativt jämt slitage med synliga toppar av ballastkornen. Kalkfärgen vidhäftar dåligt på de slätputsade partierna. Avvikande bättringsmålning med organisk färg är utförd i partier framför allt runt portalen. Det finns några smärre putsskador i anslutning till sockeln och på kyrkans torn. Det förekommer viss sprickbildning i de slätputsade omfattningarna, dels i portalen och dels i några fönsteromfattningar. Vidare fanns mekaniska skador på fasaden i anslutning till den år 2010 bytta takfoten. Dessa skador hade medvetet lämnats då de nu aktuella arbetena var planerade.

Vid avfärgningen nyttjades Kalkfärg Våt i första strykningen, detta för att undvika alltför snabbt genomslag av ballasten. Kyrkan avfärgades sedan med Kulekalk, i 2–3 strykningar. Kalkfärgen bröts svagt med guldockra för att kyrkan inte skulle upplevas som helt kritvit.

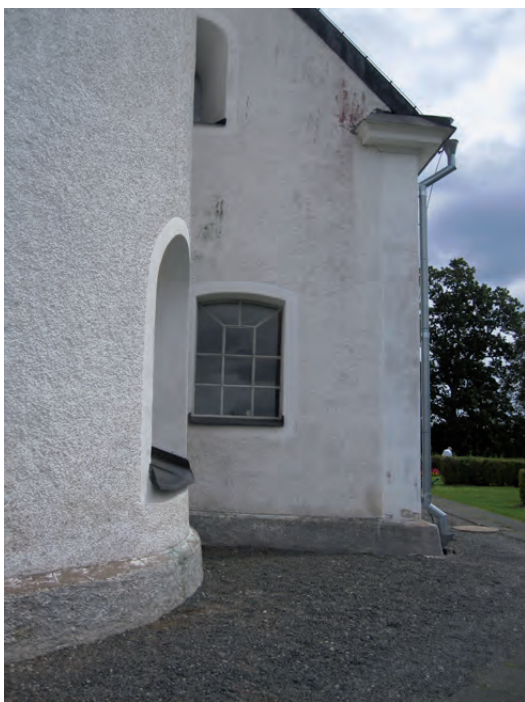
Avfärgningen hade dålig vidhäftning på de slätputsade partierna och viss algpåväxt fanns.

För avdödande av alger påfördes enligt entreprenörens rekommendation först algtvättmedel. Medlet sprutades på och fick sitta en dag före rengöringen inleddes. De spritputsade fasaderna tvättades och rengjordes varsamt med JOS-blästring som är en lågtrycksvåtblästermetod. Slätputsade partier rengjordes från all lös kalkfärg. Organisk bättringsfärg avlägsnades mekaniskt. Invändiga fönsternischer och portalens omfattning frästes.

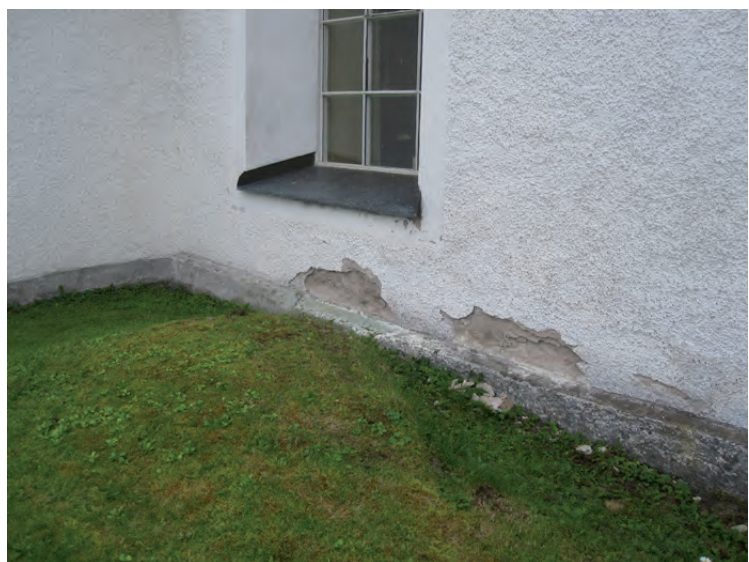
På norra fasaden var det ett parti med skador, troligen relaterat till fukt och stänk på fasaden från den bergknalle som går högt i dagen i direkt anslutning till sockeln.

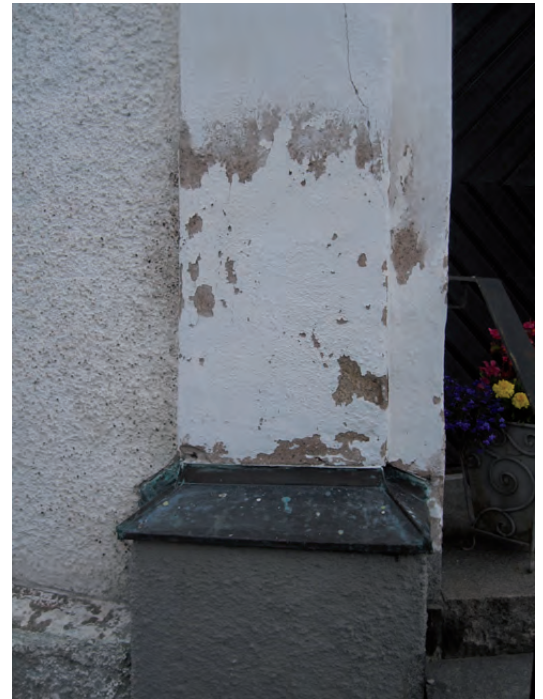
De nedre partierna av portalens omfattning var bättringsmålade med en olämplig färgtyp.

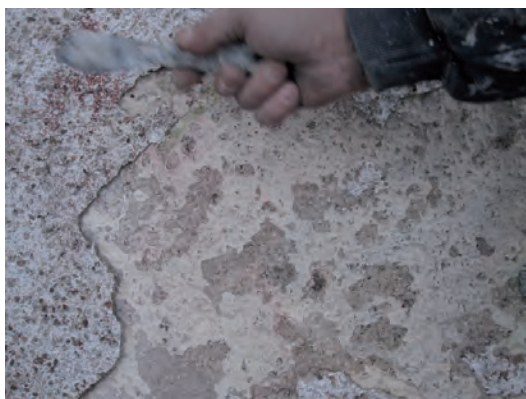
Enstaka partier av spritputs med bom knackades ned.

Spritputsen var generellt i gott skick och hade god vidhäftning. Det var framförallt några partier på tornets norra sida, i anslutning mot långhusets tak, som hade bom och lossnade från underlaget. Sammanlagt cirka 5–10 kvadratmeter knackades ned och putsades om. Vidare var det några smärre skador i fasadens nedre kant mot sockeln som åtgärdades.

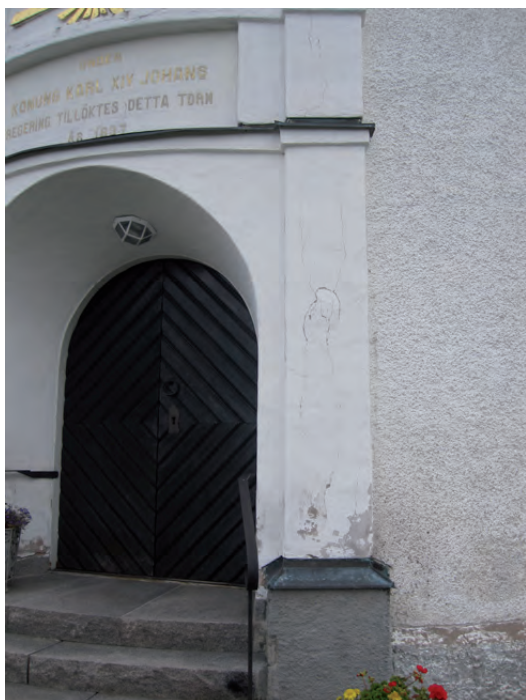
På portalens sydsida fanns sprickor i putsen. Dessa gick att härleda till ett inmurat järnbeslag.

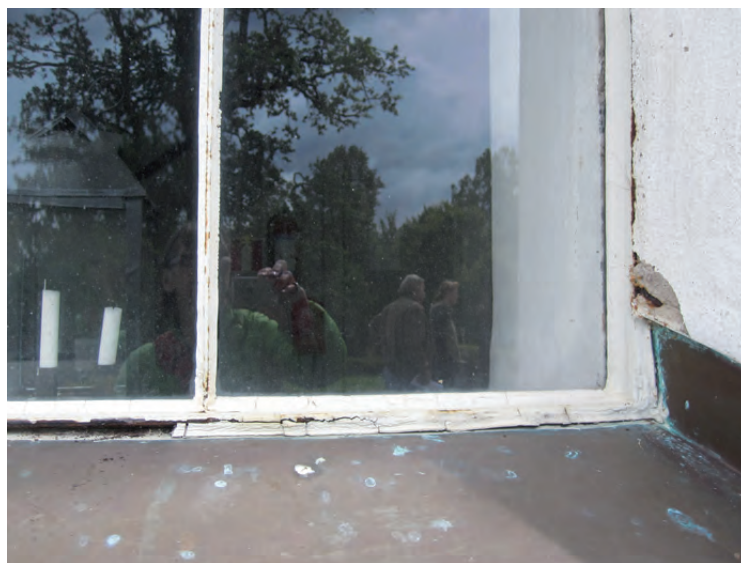
Färgen på kyrkans järnbågade fönster flagar och det förekommer sprickor och visst kittbortfall, framförallt på sydfasaden.

Till höger: gjutjärnsbågarna uppvisade korrosionsskador och kittet var delvis urfallet.

Handlingen föreskrev att fönsterglasen skulle demonteras för noggrann skrapning och rengöring av järnbågarna. Fönsterglasen satt dock i ett hårt rött tryckkitt, vilket gjorde att det i stort sett omöjligt att lossa glasen utan att de skadades. Beslut togs då att rengöra bågarna med fönsterglaset kvar i bågarna, vilket gjorde att man inte kunde skrapa lika hårt. Fönsterbågarna målades med linolfärg från Ottossons färgmakeri i en ljus grå ton, grön umbra, 7 A 30 enligt RAÄs linolfärgslikare. Som fönsterkitt nyttjades linoljekitt, också det från Ottossons.

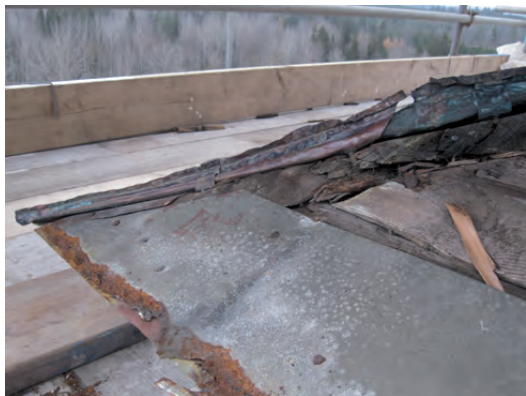
I anslutning till arbetena på fasaden noterades att kröndekoren på tornet med dess förgyllda kors lutade. Vid kontroll av detsamma visade det sig att infästningen ner i torntakets hjärtstock var helt upprutten och att det i stort sett bara var plåten som höll korset på plats. För att kunna besiktiga skadornas omfattning och komma åt underliggande konstruktion demonterades lanterninens koppertak och då kunde konstateras att fästblecket av stålplåt var sönderrostat

Ovan: det underliggande fästbläcket var rotskadat.

Vid samråd med länsstyrelsen per telefon lämnades muntligt tillstånd till de kompletterande arbetena på tornet. Lagningsarbetena på korset, hjärtstocken och takbotten utfördes som tillkommande arbeten vid sidan om entreprenaden i övrigt. Rötskadade delar byttes och lagades. Stora delar av takbotten var troligen den ursprungliga med snedsågade bräder och spikad med smidd spik. Hjärtstocken hade tidigare förstärkts med korta brädbitar så skadan hade funnits sedan tidigare. Då hela takbotten behövde rivas för att komma åt att byta hjärtstocken och att åtgärda rötskador i takbotten, bedömdes att det var svårt att bevara delar av den ursprungliga beklädnaden. Förutom hjärtstocken byttes även ett av benen i stomkonstruktionen. Hela takbotten byttes och fick samma utförande som tidigare, men kompletterades sedan med en takpapp. Koppartaket lades om i sin helhet. Korset täcktes om på plats och förgylldes. Klotet var i

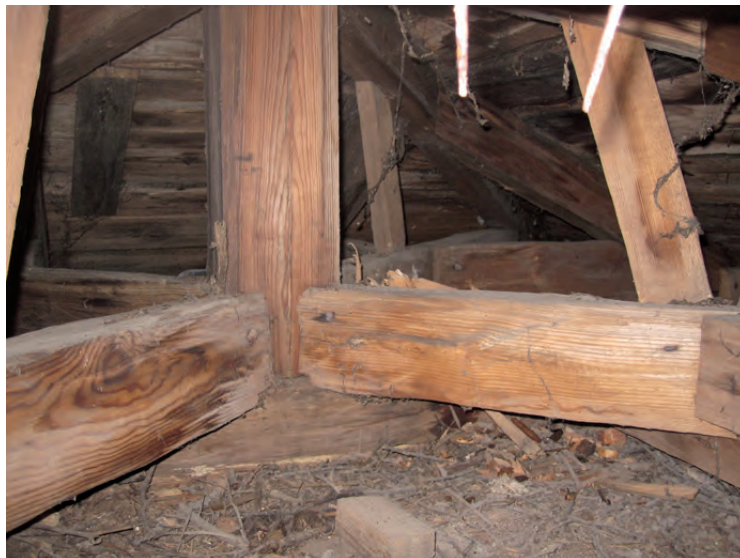
Till höger: tornets takkonstruktion var i relativt gott skick, endast ett av benen byttes utöver hjärtstocken.

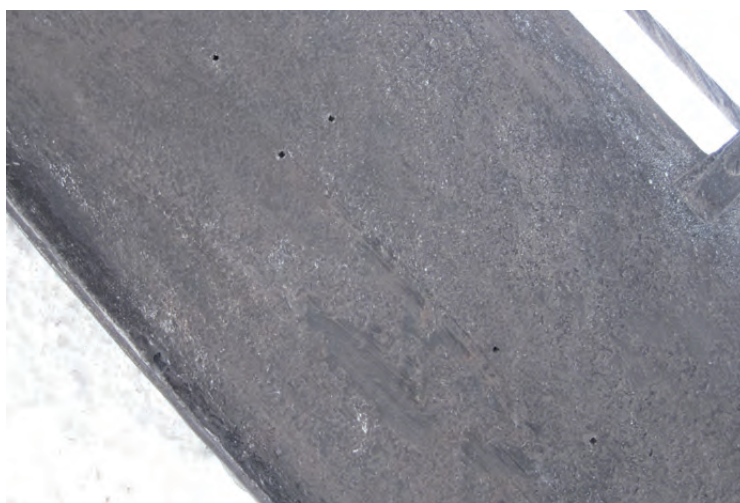
Församlingen hade uppmärksammat visst läckage i taket. Detta framförallt i anslutning till riktigt kraftigt regn. Vid kontroll av taket noterades ett antal äldre lagningar med nedfästningar genom järnplåten med skruv och blybricka på långhustaketets sydsida framförallt mot tornet till. Dessa lagningar var troligen utförda för att säkra plåten då plåtnedfästningarna i takbotten hade gått av. De gamla lagningarna byttes till skruv med gummipackning. Plåtslagaren meddelade dock att det finns många mikrosprickor i plåten i anslutning till de nedfästa skruvarna och på sikt måste plåttaket åtgärdas.

Plåtinklädnaden av vindskivan hade spikhål efter tidigare infästningar.

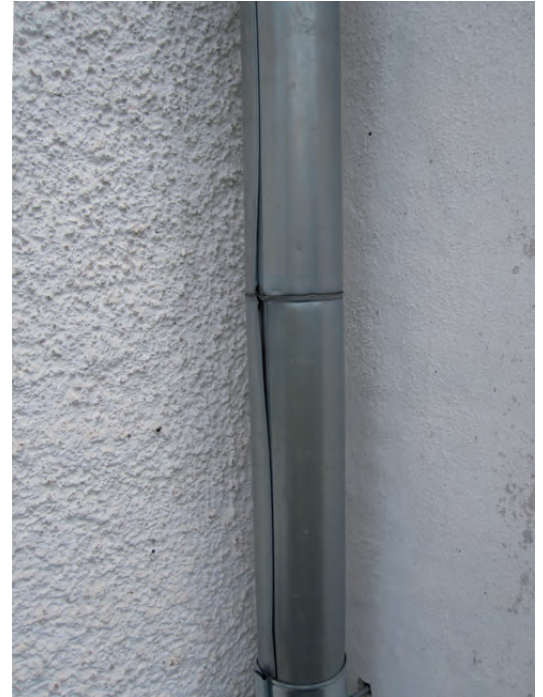
Några av stuprören hade skador av frostsprängning.

Vidare åtgärdades några stuprör som hade frusit sönder, skadade partier byttes.

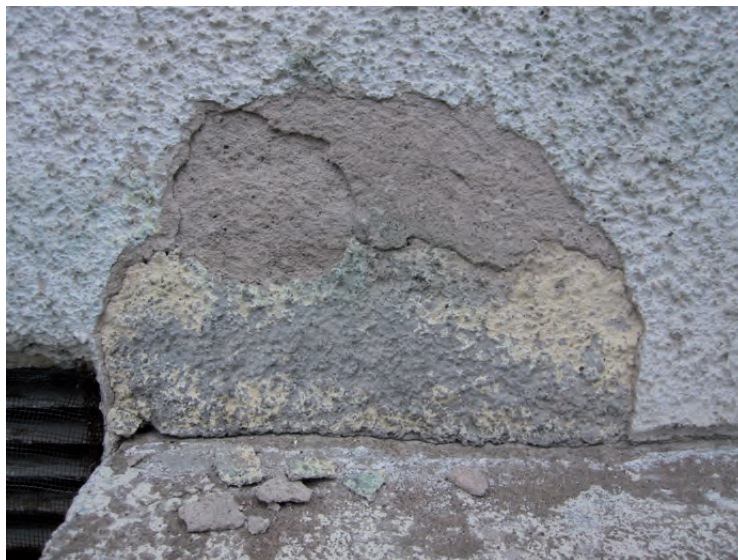
Tidigare gulaktig avfärgning syntes tydligt i de partier där putsen hade släppt, här mot sockel.

Kyrkan hade varit avfärgad i en gulaktig kulör i relativt sen tid vilket syntes tydligt i de partier där spritputsen hade släppt, detta framgår också av arkivhandlingar. Avfärgningen var troligen bruten med guldocker då den har en något gulröd ton.

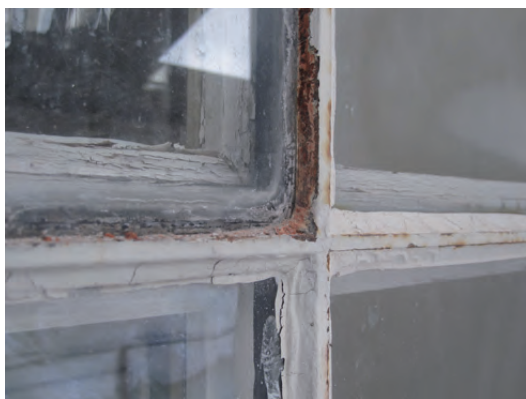
Det röda hårda kittet är troligen blandat med blymönja.

Gjutjärnsbågarnas kitt var troligen blandat med blymönja vilket gav dess röda färg, något man relativt ofta ser på äldre gjutjärnsbågar.

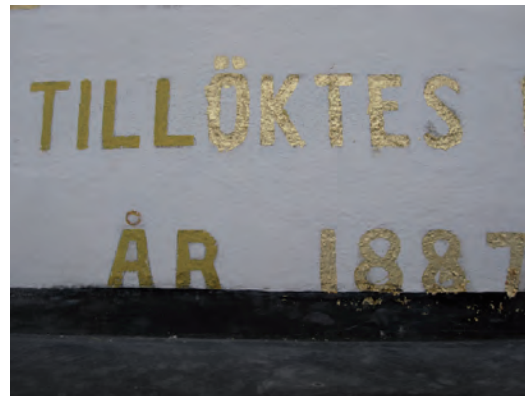
Inskriptionen ovanför portalen omförgylldes.

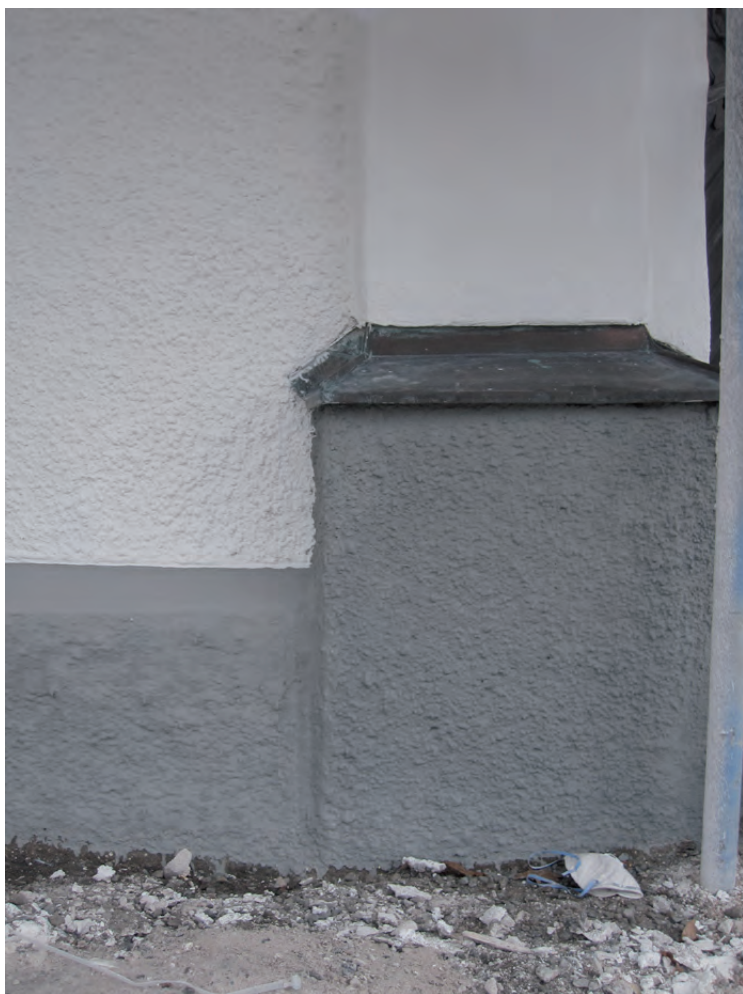
Sockeln avfärgades med en silikatfärg.

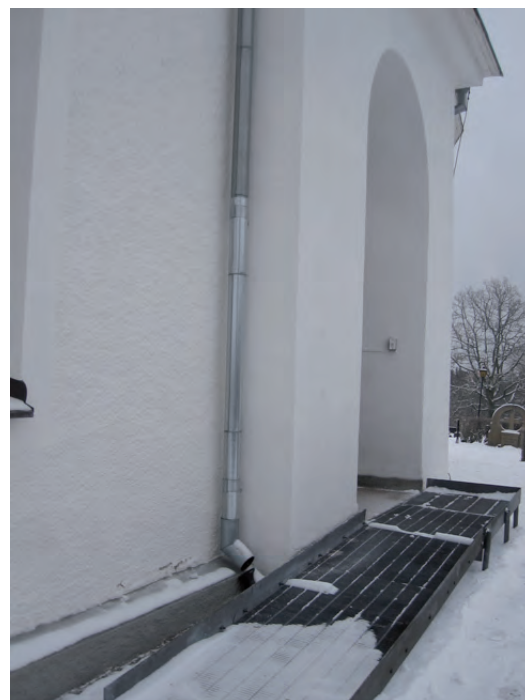
De skadade stuprören lagades.

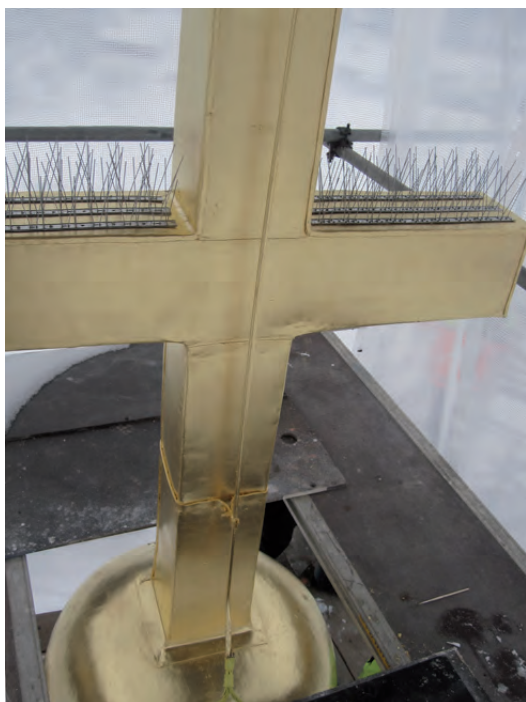
Ett fågelskydd monterades på korsets armar och topp. "Piggbanden" fästes med lim för att undvika skador på plåten.

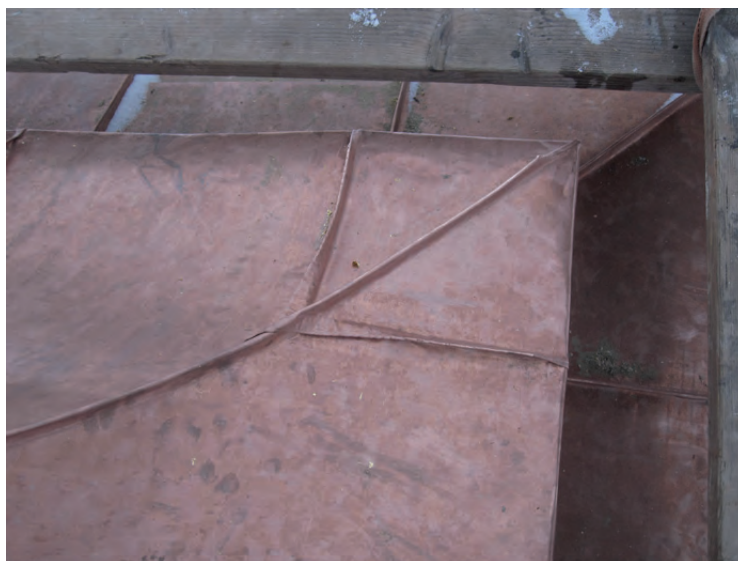
Lanterninens omräckta koppartak.
