# Ängsladan i landskapet

Inventering av ängslador i Jönköpings län  
med särskild tyngdpunkt i  
Nässjö, Vetlanda och Eksjö kommuner,  
Jönköpings län

Inventering av ängslador med särskild tyngdpunkt i  
Eksjö, Nässjö och Vetlanda kommuner  
Jönköpings län

Rapport och foto: Anders Franzén, Göran Sandstedt (sid. 25), Alexander Schill (sid. 14).  
Kartbearbetning: Ingvar Røjder  
Grafisk mall: Anna Stålhammar  
Tryck: ARK-Tryckaren, Jönköping 2014

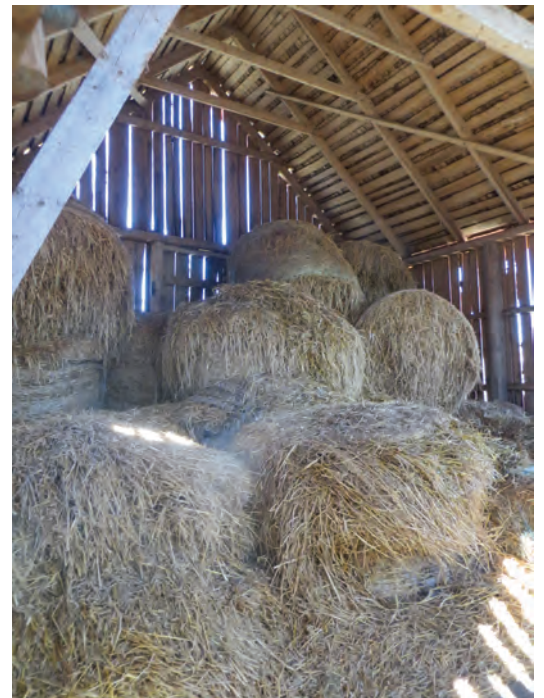
Mycket få ängslador används för att förvara foder i idag.

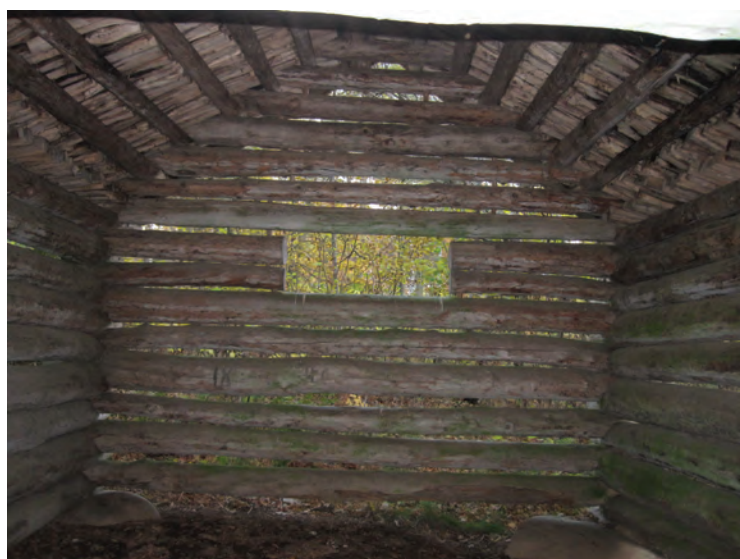
Inventeringen av hembygdsgårdarnas ängslador visar att de bevarats sedan inventeringen 1980 och att de i allmänhet är i gott skick.

Ovan: Ängsladan i Linderås hembygdsgård är försedd med ett ålderdomligt och mycket ovanligt vedtak.  
Nedan: Ängsladan i Svenarums hembygdsgård.

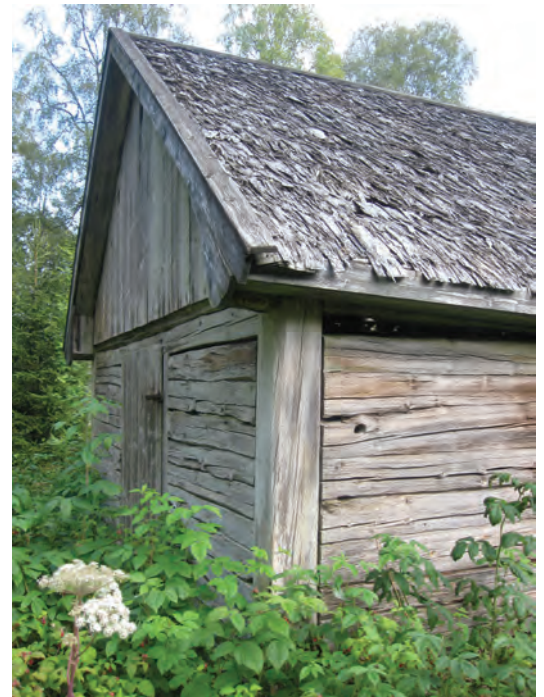
Ängsladan i Packebo (Malmbäcks socken, Nässjö kommun) är en av ytterst få med sticktak. Däremot är det vanligt att gamla sticktak ligger kvar under sentida plåttak.
