# Nydala kyrka

Antikvarisk medverkan i samband med  
nytt styr- och reglersystem för värmen

*Nydala socken i Värnamo kommun,  
Jönköpings län, Växjö stift*

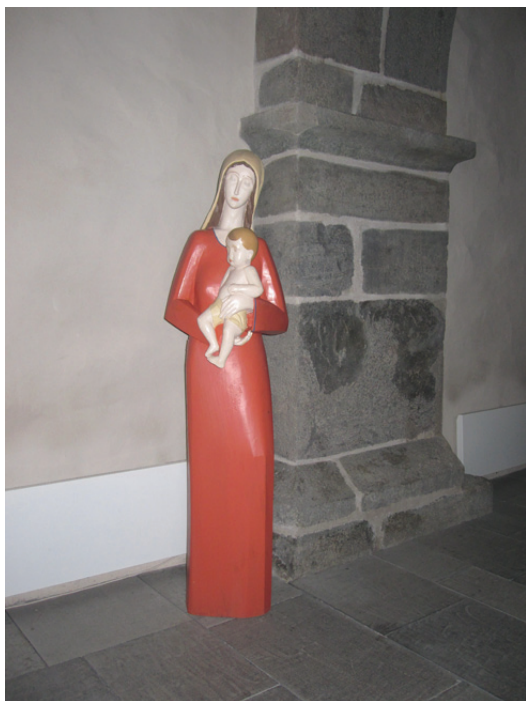
Den snidade massiva träskulpturen bör flyttas och inte stå så nära elementet då sprickan i skulpturens rygg kan förvärras.

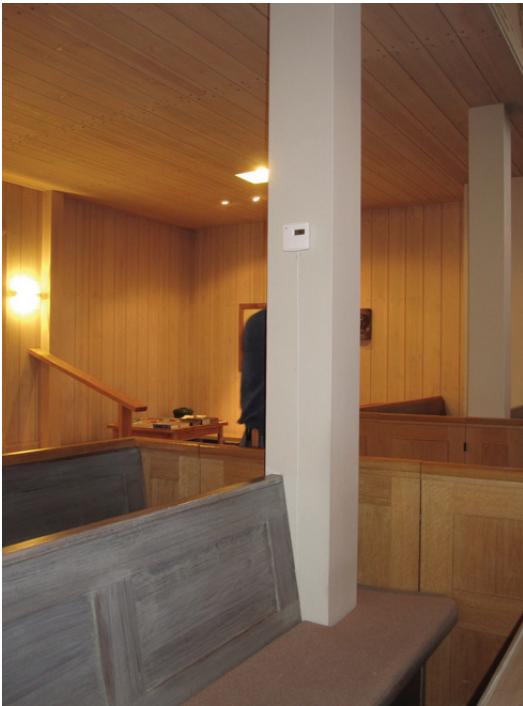
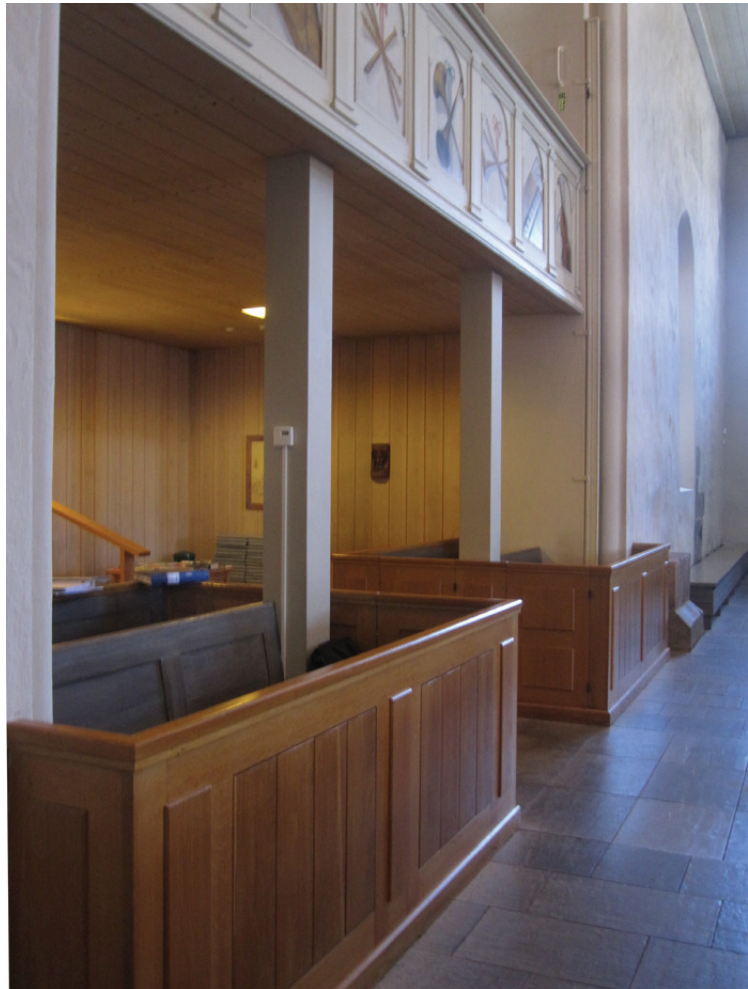
Rumsgivaren i det södra bänkkvarteret under läktaren. På bilden ovan från slutbesiktningen är kabelkanalen borttagen och kabeln är monterad direkt på pelaren, vilket gör den mindre iögonfallande. Till vänster: Foto från förbesiktningen, då givaren först var monterad med kabelkanal. Kanalen avlägsnades efter antikvariens anvisning.

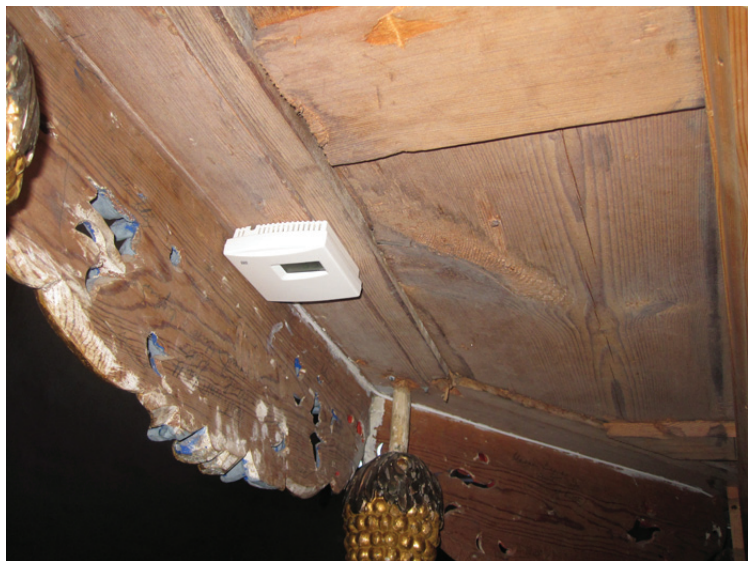
Trådbunden givare monterad under predikstolen.

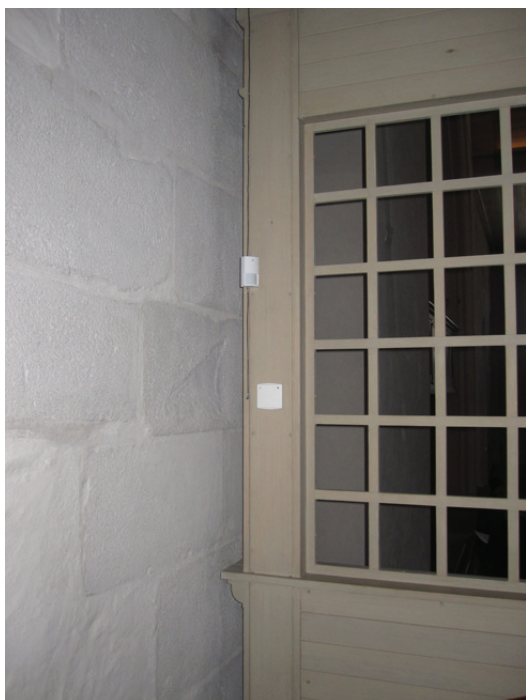
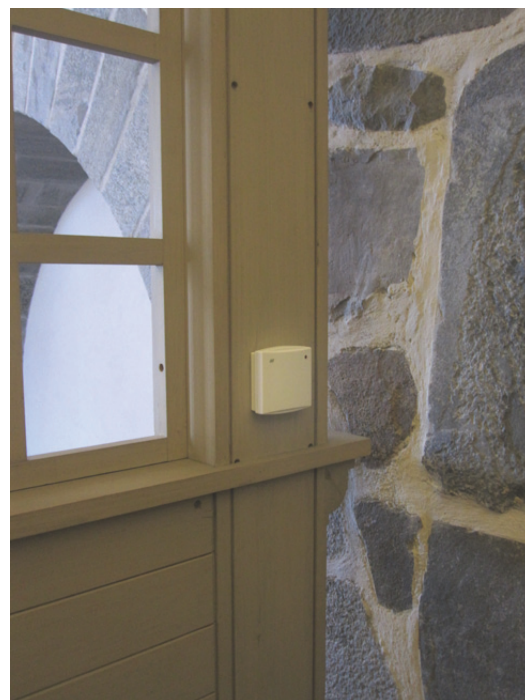
Ovan och till vänster, de två trådlösa givarna monterade på var sin sida av skranket vid orgeln.

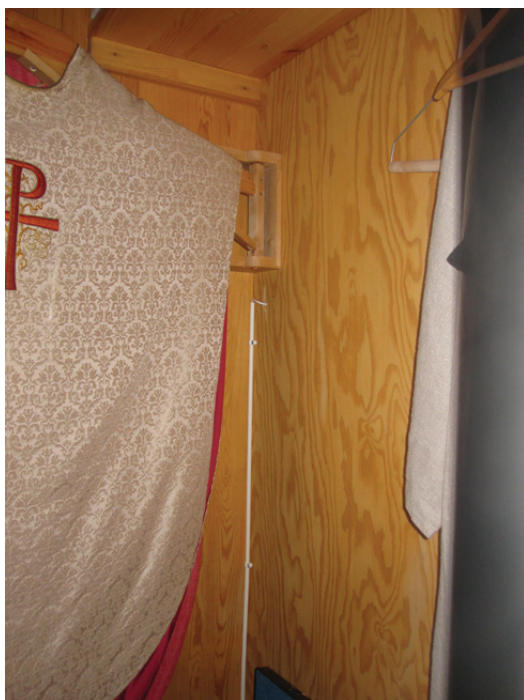
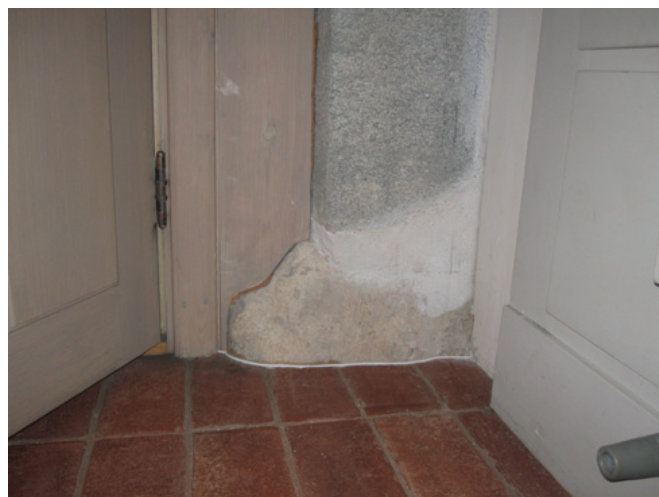
Till vänster och ovan, kabeldragningar i sakristian. Dels i skrudskåpet för givaren i Mariakapellet och dels på golvet för sakristians givare.

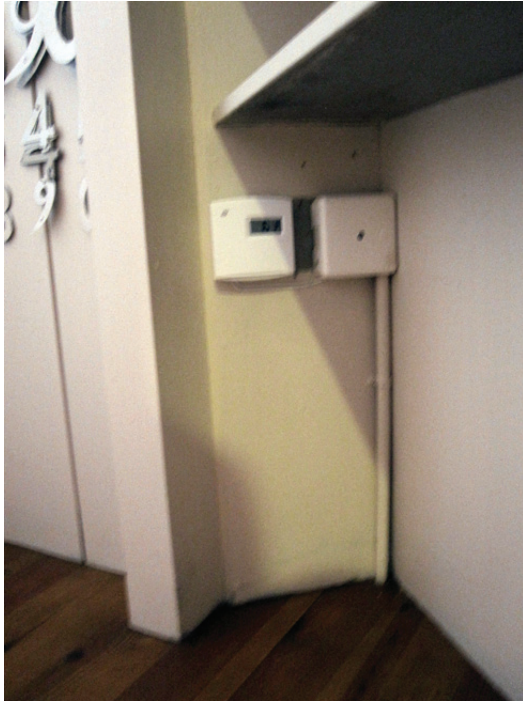
Vid slutbesiktningen konstaterades att givarna samt vissa sedan tidigare utförda elinstallationer i kyrkorummet, ska målas in. Vidare diskuterades huruvida givaren i bondkyrkan med sin placering i predikstolen sitter alltför avskärmad för att ge rätt styrning. Besluts att avvakta till hösten 2013 för att se om systemet anpassar sig till givarens placering. Ett alternativt läge för givaren diskuterades om den behöver flyttas. Möjlig placering skulle i så fall kunna vara på den nedersta bänken på norra sidan, på dess gavel mot mittgången.

Givaren i bondkyrkan är monterad i predikstolen.

Om givaren i predikstolen inte fungerar tillfredsställande, beroende på att den sitter för avskärmat, har ett alternativt läge diskuterats, på den nedersta bänken, på kyrkans norra sida, på gaveln mot mittgången till.
