# Rogberga kyrka

Antikvarisk medverkan i samband med  
förbättrad tillgänglighet  
Rogberga socken i Jönköpings kommun,  
Jönköpings län, Växjö stift

Byggnadsvårdsrapport 2013:58  
JÖNKÖPINGS LÄNS MUSEUM

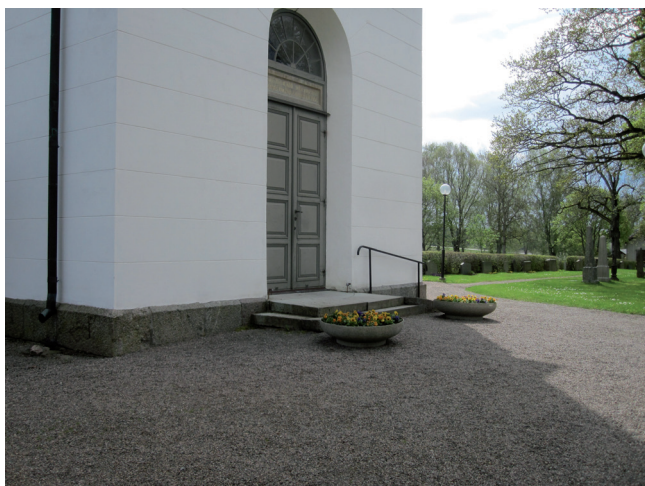
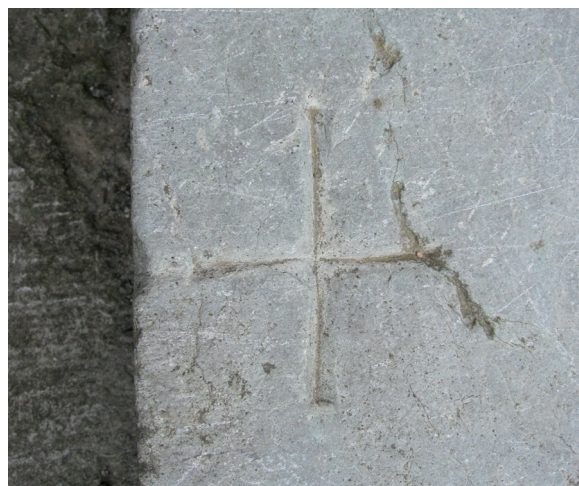
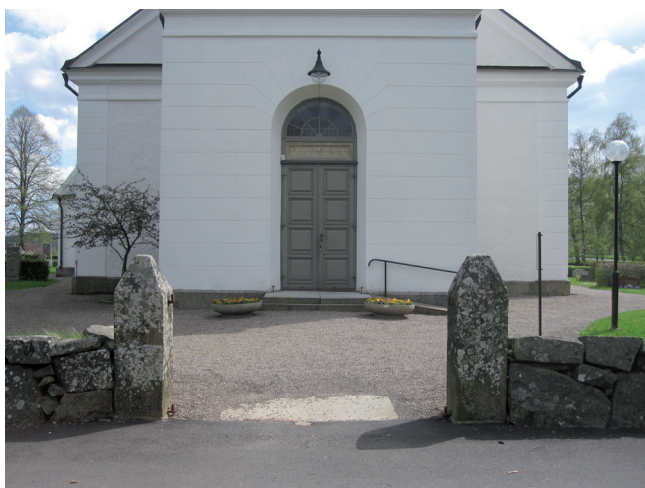
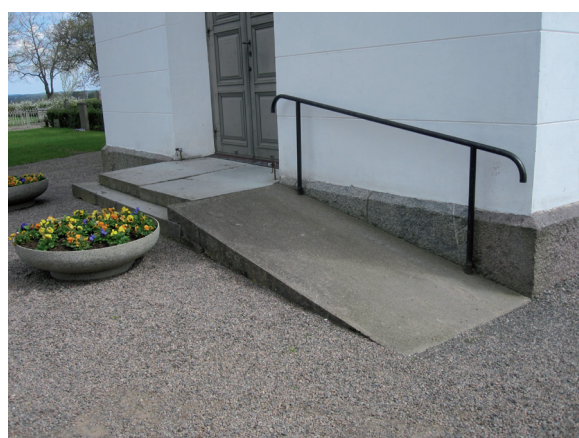
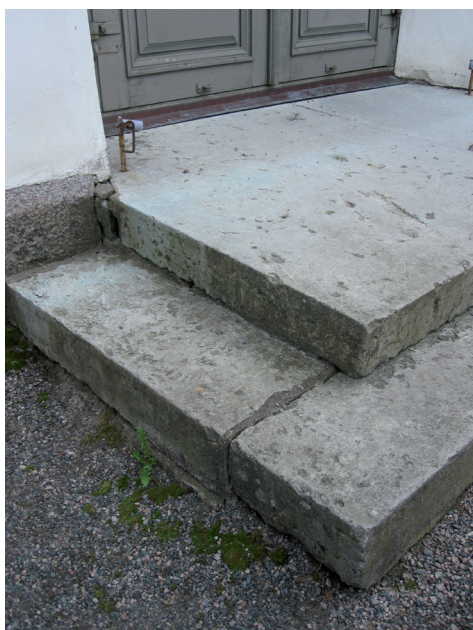
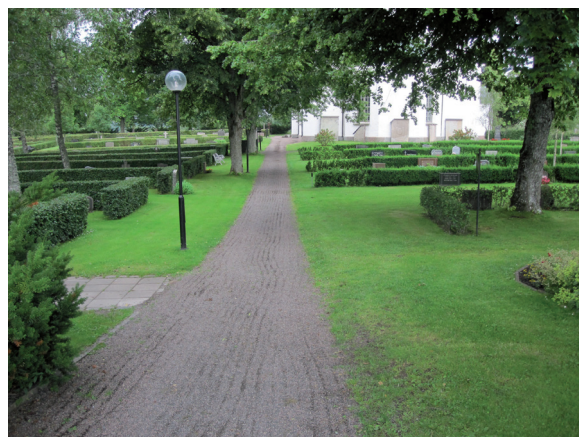
Kyrkans västentré har vid okänd tidpunkt tillgänglighetsanpassats då en kort betongramp anlagts mot kalkstenstrappans södra sida. Rampen uppfyller inte dagens byggnormer vad gäller lutning, avakningsskydd och handledare. Vid ett upptaktsmöte den 16 maj 2012 drogs riktlinjer för arbetena upp i samråd med medverkande antikvarie.

En av hållarna i västentréns trappa kan ha utgjort en äldre altarskiva eftersom ett konsekrationsskors finns inhugget i stenytan.

Fotografier inför arbetenas start. Lägg särskilt märke till betongrampen, det troliga konsekrationsskorset inhugget i trappstenen och grusgången, som blev oframkomlig vid kombinationen tjäle och snösmältning.

| Period/år | Arkitekt | Entreprenör/Hantverkare | Byggherre |
|---|---|---|---|
| Kyrkans västentré inklusive markytan framför. | <p>Trappa av äldre skrädhuggen gråbrun kalksten i två steg. Portens träröskel ligger ca 5 cm högre än trappans övre viloplan och skarven mellan trappa och tröskel täcks av en skyddslist av kopparplåt. Mot trappans södra sida ansluter en ramp av gjuten betong som har en handledare mot tornfasaden. Ledaren består av svartmålat stålror på stolpar fastgjutna i rampen. Kyrkbacken framför entrén är täckt med naturgrus, som sannolikt hämtats från lokal grustäckt.</p> <p>Västerut, vid entrén till kyrkogården ligger en granithäll.</p> | <p>Åtgärden syftade till att erhålla en väl fungerande och enligt PBL godkänd tillgänglighetsanpassning av kyrkans västentré.</p> <p>Befintlig betongramp revs. Trappans övre viloplan byggdes på, för att hamna i nivå med kyrkportens tröskel, med två nya hållar av gråbrun kalksten med sågad, grovslipad yta. Den befintliga trappan bevarades intakt under den nya konstruktionen. Anslutningslisten av plåt slopades. I vindfånget på portens insida monterades en kil i anslutning mot tröskelns övre kant.</p> <p>Marknivåerna på kyrkbacken framför västentrén byggdes på så att en slätning erhöles från trappans nya viloplan och utåt. Lutningen mellan trappan och den västra kyrkgrinden gjordes 1:12 vilket innebar en utplaning till horisontell mark efter ca 6 meter, från trappans framkant. Vid sidorna blev slätningen något brantare. De nya jordmassorna packades med vält och belades med naturgrus med snarlikt utseende som det befintliga. Granithällen direkt innanför den</p> | |

| <p>Grusgången söder om kyrkan.</p> | | <p>västra grinden lyftes något för att hamna i nivå med den nya markytan. Den befintliga handledaren mot tornfasaden bibehölls och målades om.</p> <p>Lokala svackor i grusgången söder om kyrkan fylldes ut samtidigt som hela gången hårdgjordes med nya jordmassor som packades med vält. Som mest höjdes gångytan 30–40 cm, vilket innebar att anslutande gångar och gräsytor också fick höjas. Befintligt täckgrus återlades.</p> |

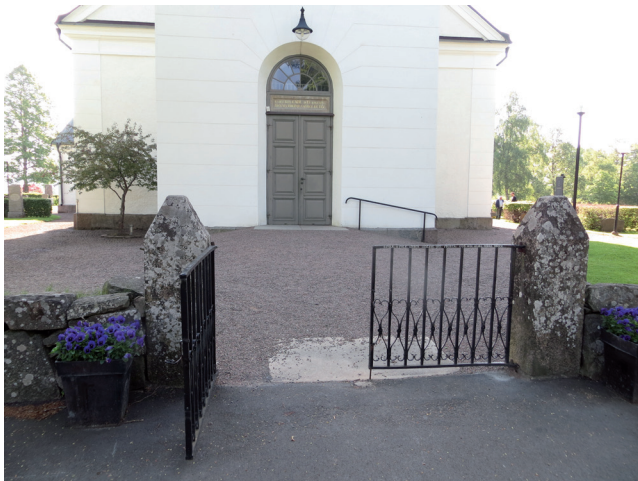
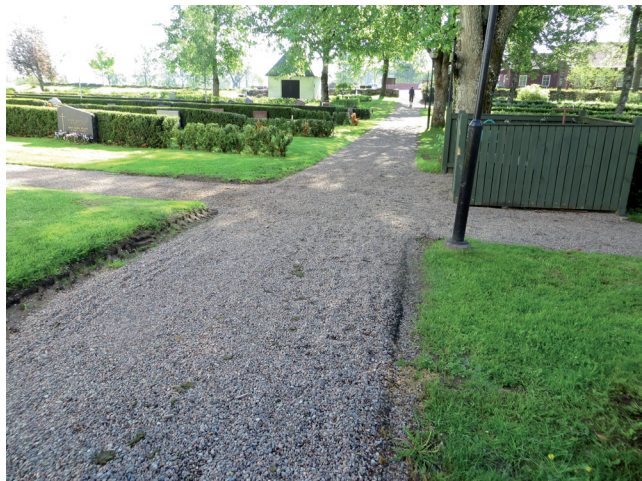
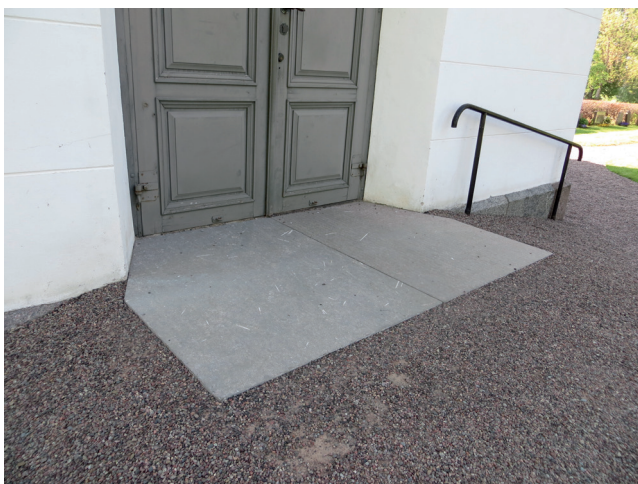
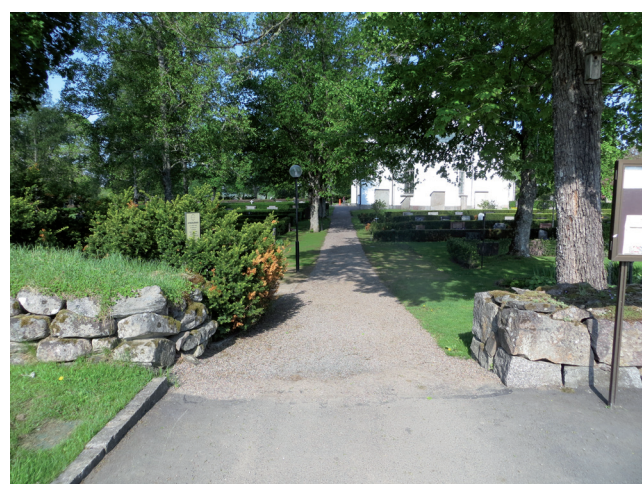
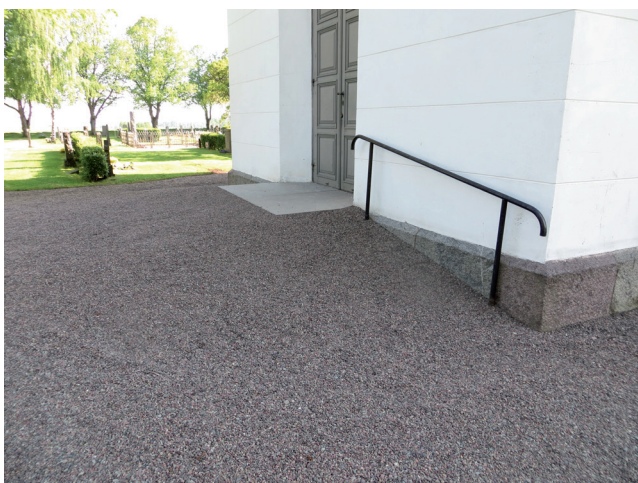
Fotografierna visar resultatet efter arbetena. Lägg särskilt märke till de nya portstenarna framför kyrkans ingång, den bevarade ledstängen och de justerade grusgångarna.
