# Vrigstads kyrka

Antikvarisk medverkan i samband med restaurering vid angrepp av äkta hussvamp  
Vrigstads socken i Sävsjö kommun  
Jönköpings län, Växjö stift

## **Vrigstads kyrka**

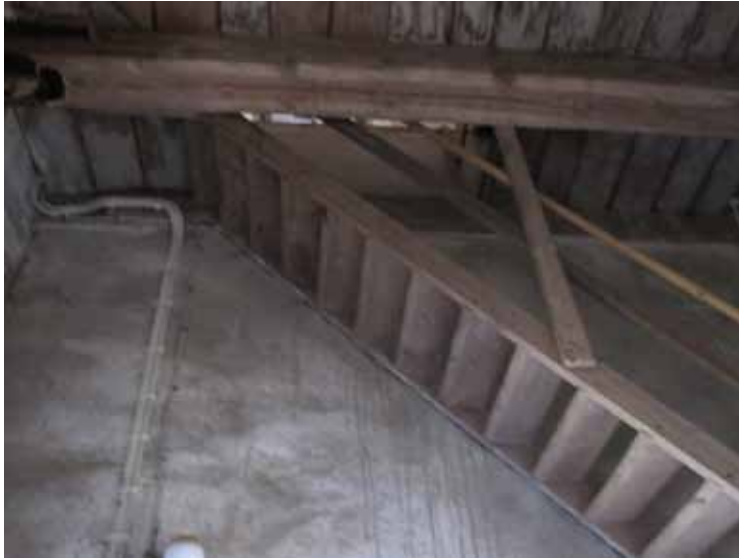
Ovan och till vänster: angreppet av äkta hussvamp framträdde först på bjällkarna i tornet.

Den första indikationen på äkta hussvamp påträffades i tornet där en stor fruktkropp växte på undersidan av en bjälke. Detta utlöste hela sanerings- och restaureringsprojektet.

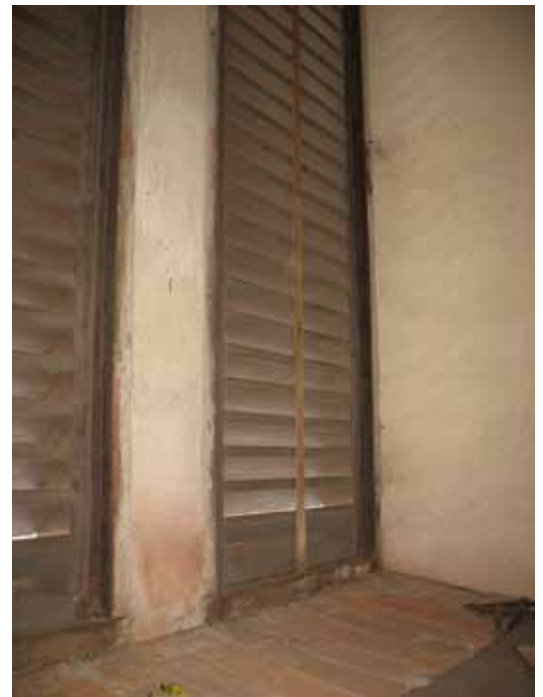
En av anledningarna till de höga fukthalterna i tornet kan ha varit den konstruktion med ventilerande jalousier som funnits i ett tiotal år. När varm, fuktig luft kommer in och kyls av i tornet kondenseras fukten. Problemen med fukten åtgärdades genom att täta tornet och avfukta luften.

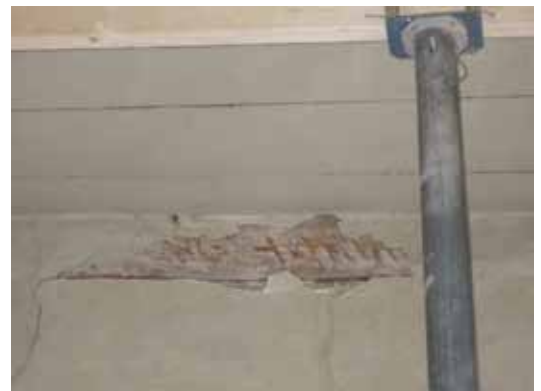
Ett problem generellt var att träkonstruktioner låg inmurade i murverket. Detta medförde dels att träet tog upp fukt, dels att trädelarna var svårinspekterades. Bilden visar en träbalk som täckts med puts.

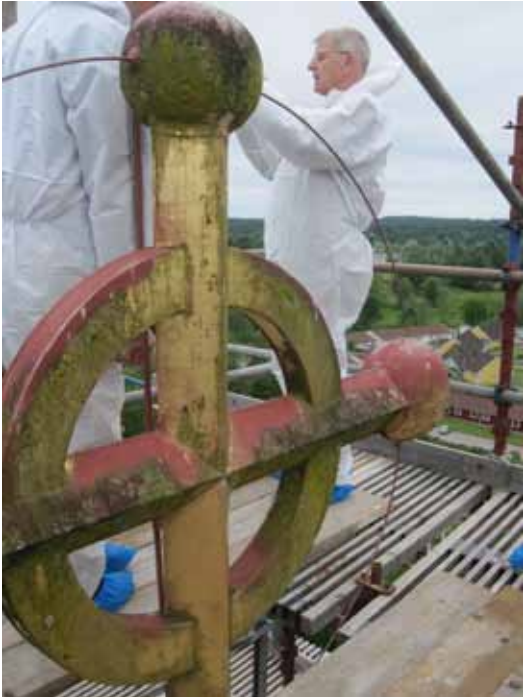
Spirans krönande kors var i behov av förgyllning.

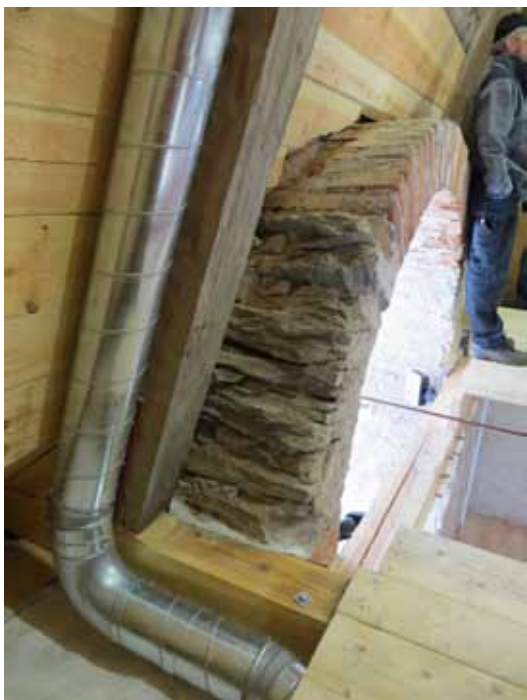
Ovan: I höjd med urtavlor börjar spirans träkonstruktion, vars nedre, horisontella delar var särskilt skadade. Här har även delar av takbottens brädpanel bytts ut. I förgrunden rör för avfuktningen.

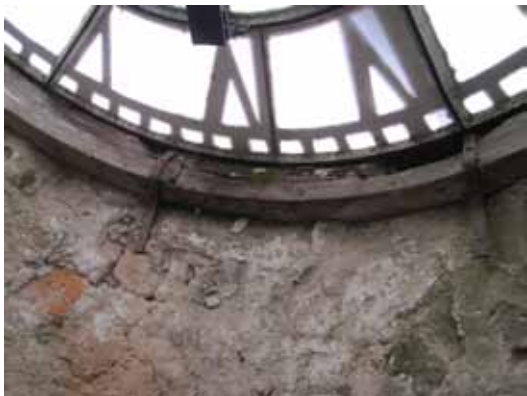
Ovan: Inför restaureringen var urtavlrnas träkarmar kraftigt rötskadade och spröjsverket av stål kraftigt rostangripen.

Stålrामarna demonterades och rostskyddsbehandlades med mörk och slutmålades med linoljefärg (järnoxidsvart). Befintliga karmar ersattes med nya identiska av massiv fur. De befintliga vita glasen var av olika slag och mycket svåra att ta ut hela. Därför valde man att kassera dessa. Nya vita glas (Opalgas med överfång) med enhetlig ljusgenomsläpplighet monterades och kittades. Bakom varje urtavla monterades ny lysrörsarmatur.

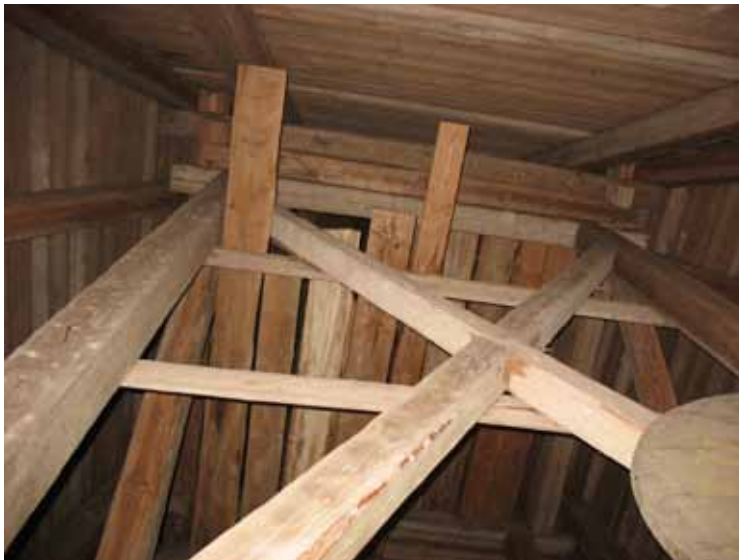
Ovan: Inför restaureringen var tillgängligheten till tornspiran insida mycket begränsad.

Nedan: I tornspirans topp var både högben och takbotten rötskadade och fick kompletteras/bytas.

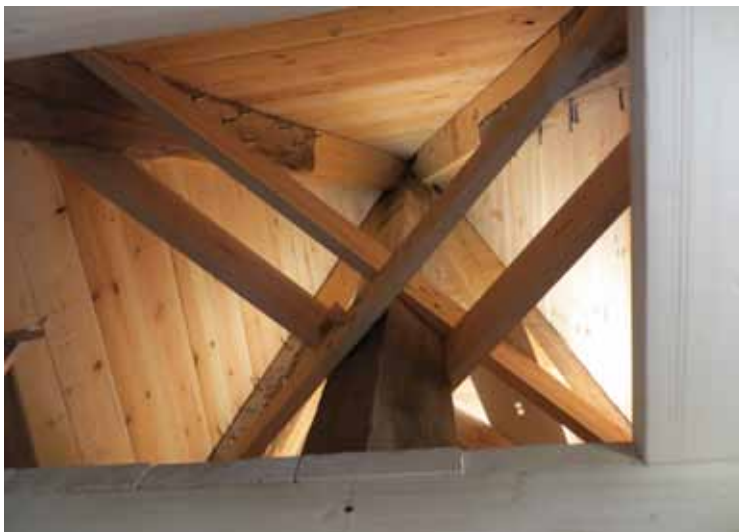
Överst: När takbotten öppnades upp i tornspiran framkom omfattande rötskador.

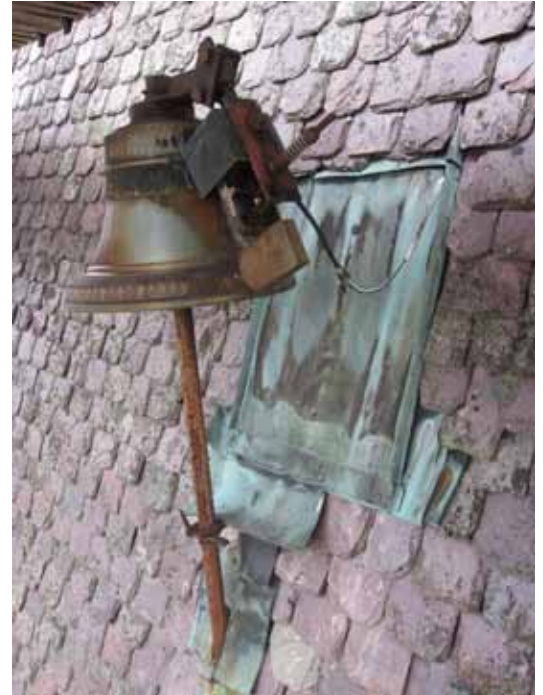
Till vänster: Inför restaureringen framkom att spirans kopparavtäckning kompletterats med kopparplåtar som stuckits in under skiffret och pop-nitats.

Ovan: En sekundär klocka på det södra takfallet på spiran togs bort för att minska antalet genomföringar i skiffertaket.

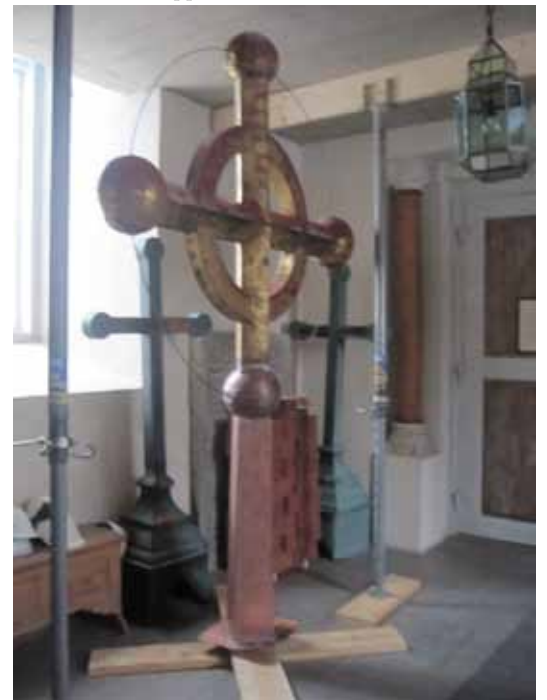
Till vänster: Korsets nedersta kula var skadad och fick nyttillverkas av koppar.

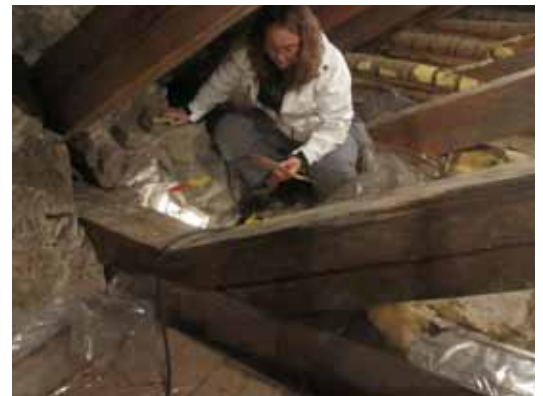
Till vänster: Läckaget i taket hade medför bland annat att teglet frostsprängts och murverket deformerats.

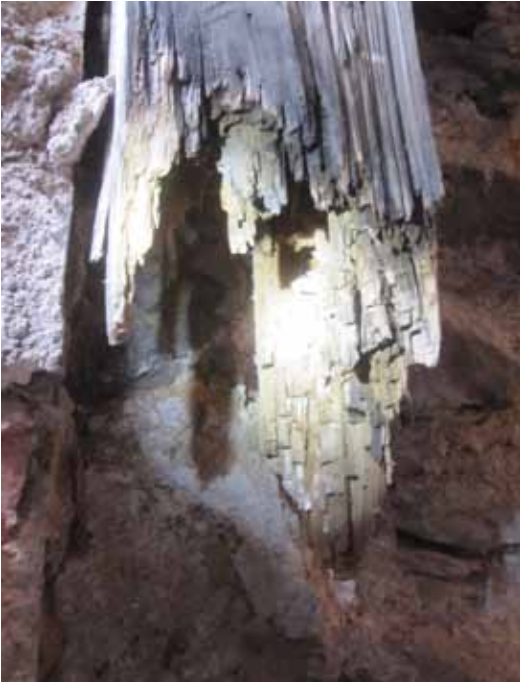
Ovan: Exempel på rötskadad timmerstock över sidoingång.

Nederst: En helt ny takbotten fick byggas upp på långsidornas gavelingångar.
