# Bäckseda kyrka

Antikvarisk medverkan i samband med  
installation av bergvärme samt nytt styr- och reglersystem för värmen

*Bäckseda socken i Vetlanda kommun,  
Jönköpings län, Växjö stift*

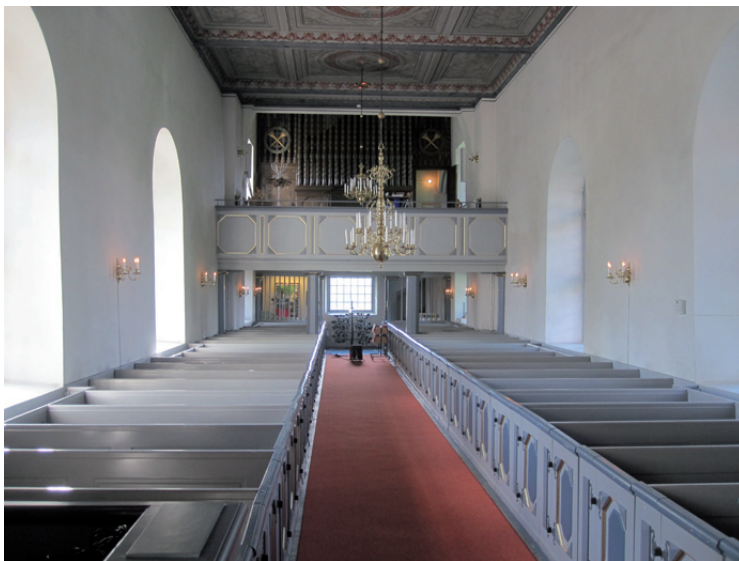
Översikt över kyrkorummet från koret sett. Till vänster i bilden, vid sidan om den främre fönsternischen, anas den gamla styrningen till värmen.

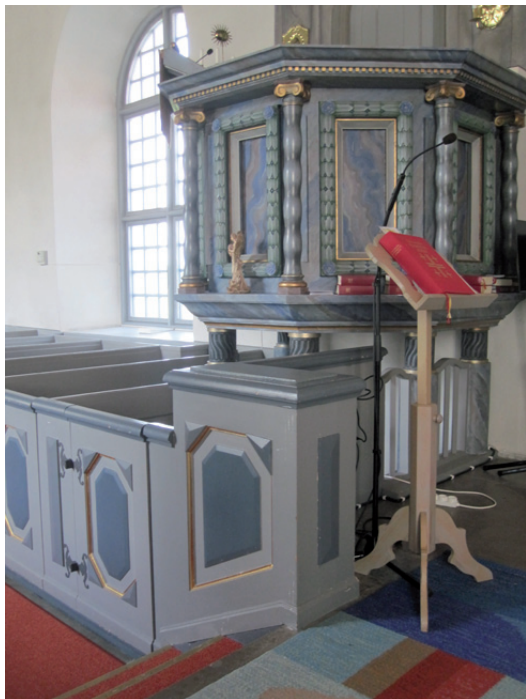
Koret och predikstolen, vid sidan om fönstret syns den tidigare styrenheten för värmen.

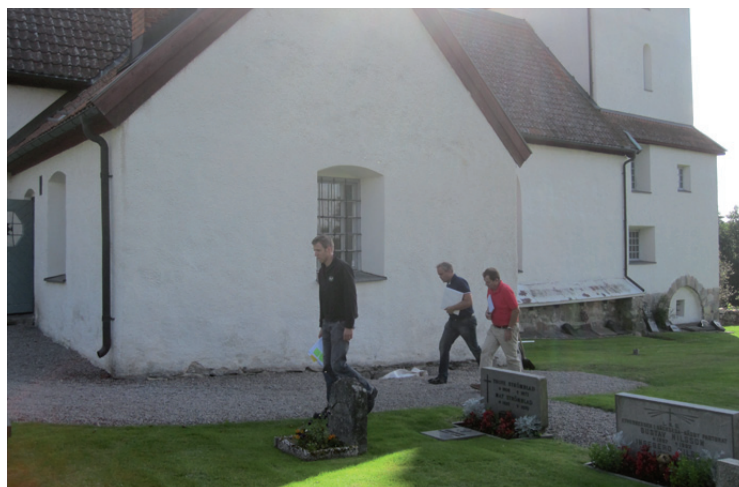
Genomföringarna i muren lokaliserades till sakristians gavel mot norr, under marknivå.

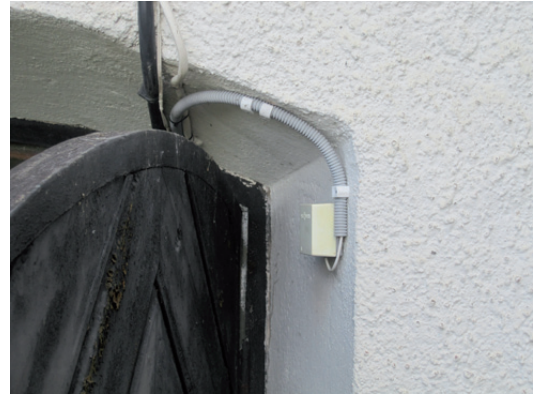
Tidigare utomhusgivare var placerad i samma läge, i dörrnischen in till pannrummet.

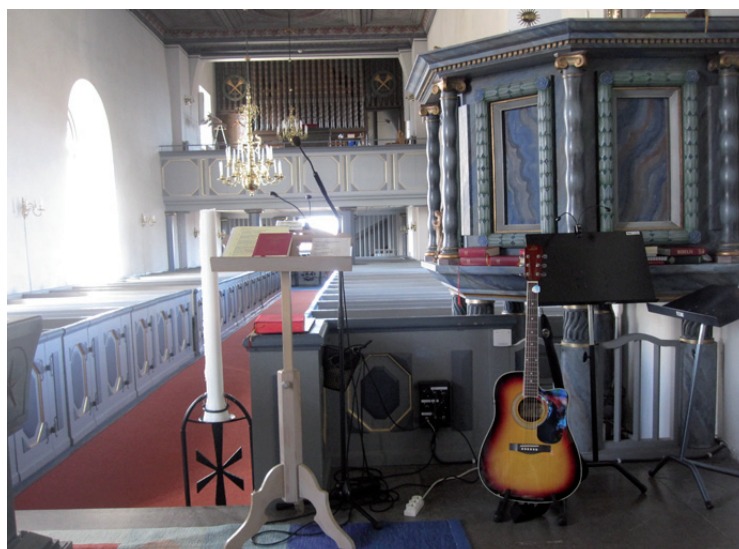
Givaren i koret monterades på bänkfronten vid sidan om predikstolen. På bilden är givaren ännu inte inmålad.

Vid slutbesiktningen konstaterades att givaren på första bänk, sändarenheten som är monterad under predikstolen samt ledningsdragningar på list i sakristian också ska målas in. Dessa ska utföras på samma sätt och av samme målare som gjort de övriga inmålningarna, vilket gjorde att ytterligare besiktning inte ansågs nödvändig.

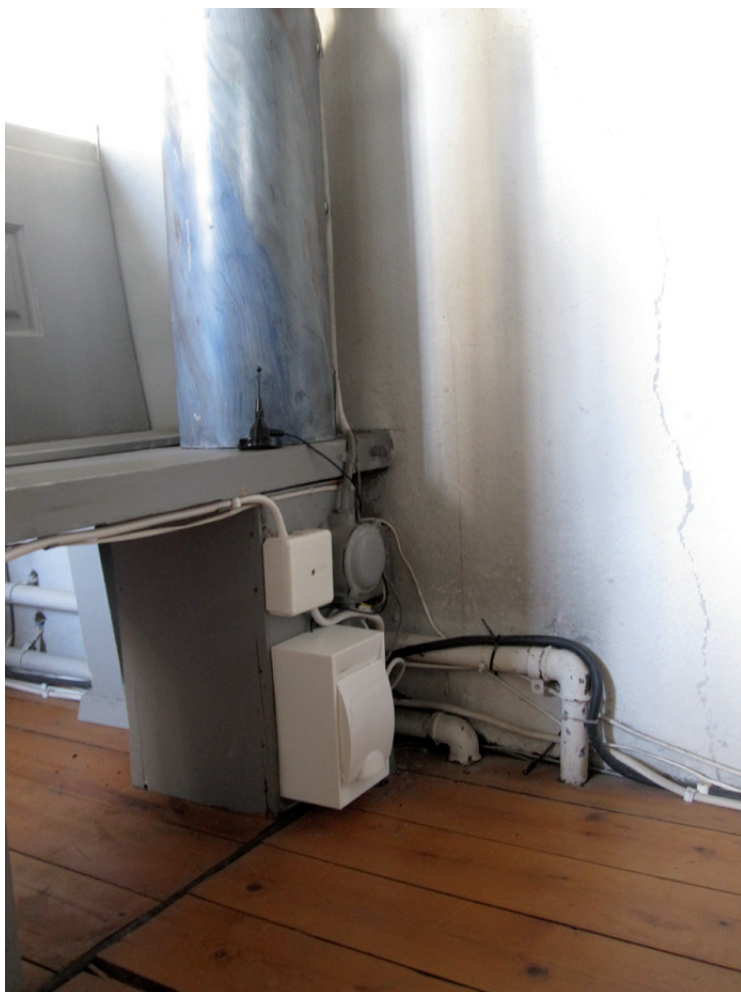
Mottagaren av signalerna från de trådlösa sändarna monterades på fundamentet under predikstolen. På bjälken vid sidan om kolonnen är den utgående sändaren placerad.

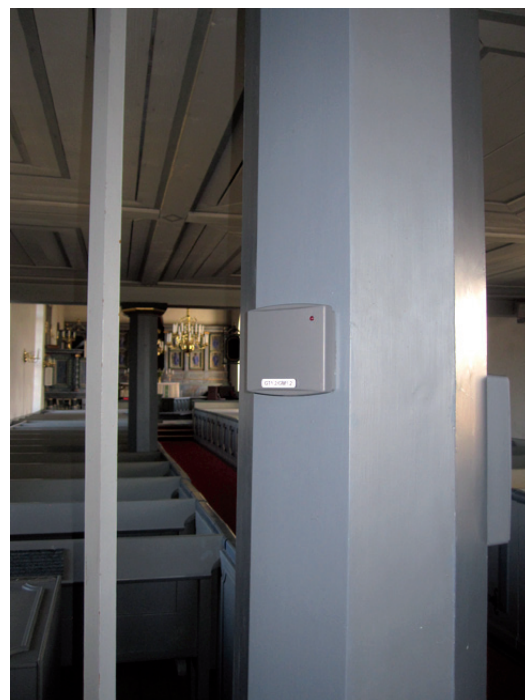
En trådlös givare monterades på den främre kolonnen under läktarens norra sida. Givaren målades in i snarlik kulör.

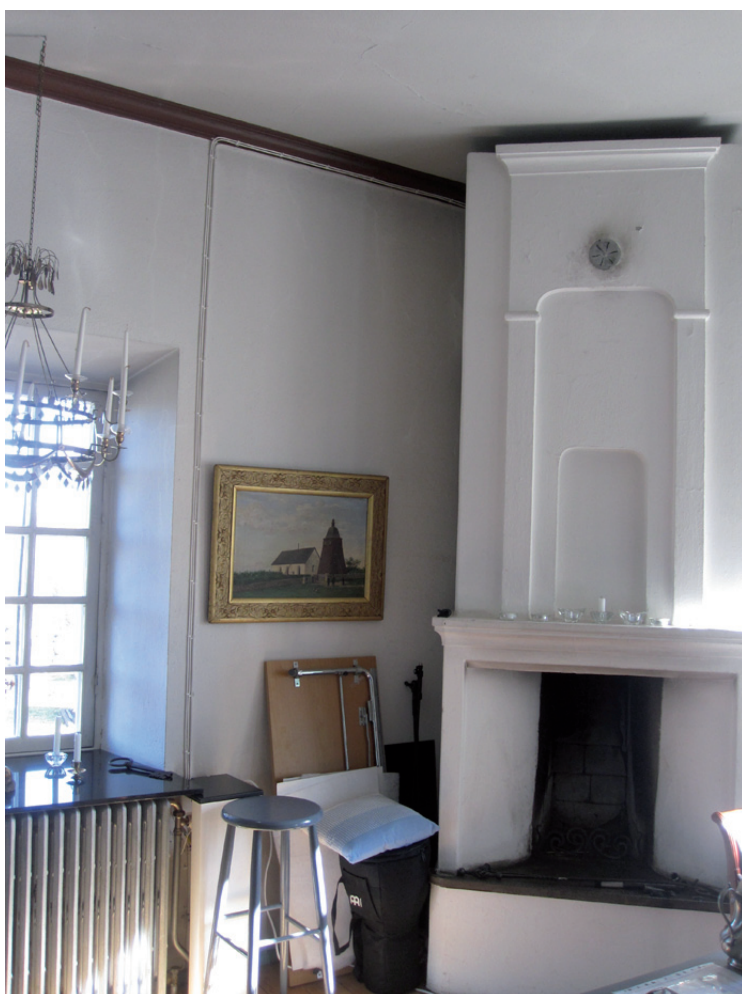
Kompletterande kabeldragning i sakristian. Kablarna på list ska målas in mot listen, detta var ej utfört vid slutbesiktningen.

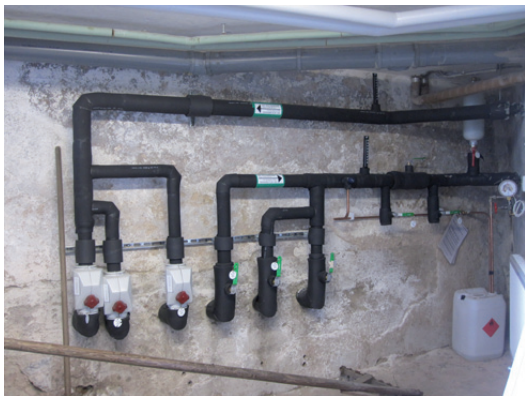
Ovan: ledningsdragning i pannrummet, inkommande rör från respektive borrhål.
