# Nässjö gamla kyrka

Antikvarisk medverkan i samband med  
byte av värmesystem, nytt styr- och reglersystem m.m.

*Nässjö socken i Nässjö kommun,  
Jönköpings län, Växjö stift*

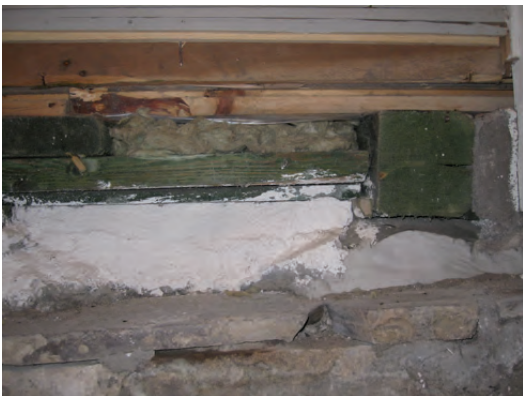
Golvkonstruktionen i sakristian var synlig från källartrappan.

Trägolvet och det tidigare bjälklaget demonterades och ersattes med kalkstenskivor satta i bruk på en bädd av lecakulor. Det demonterade träbjälklaget låg på plintar. Grunden rengjordes från organiskt material och fylldes upp med ca 150–200 mm cementbunden leca.

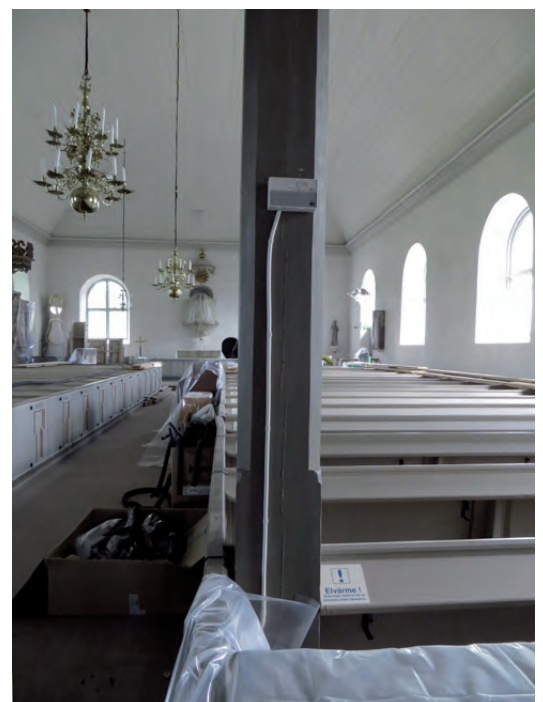
Det gamla styrsystemet hade traditionella termostater som bara utgick från temperatur.

Längs ner i kyrkan under läktaren satt två vägghängda elradiatorer. Håltagningen i mur är utförd och hålet kan anas som en mörk punkt.

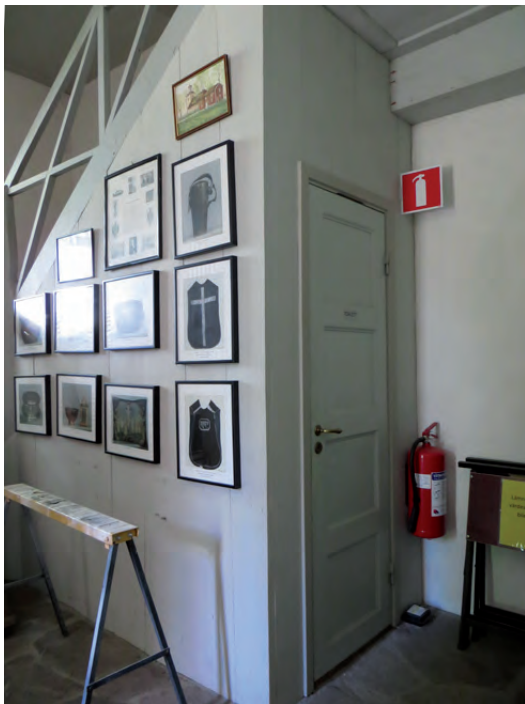
Vapenhuset före installation av givare. Notera lådan i taket, som döljer vattenledningen till den gamla avfuktaren på läktaren.

En äldre befuktningsanläggning med placering på läktaren demonterades. Även ledningsdragningen från toaletten i vapenhuset upp till läktaren och den förhöjda sockeln på läktaren för att dölja ledningen demonterades.

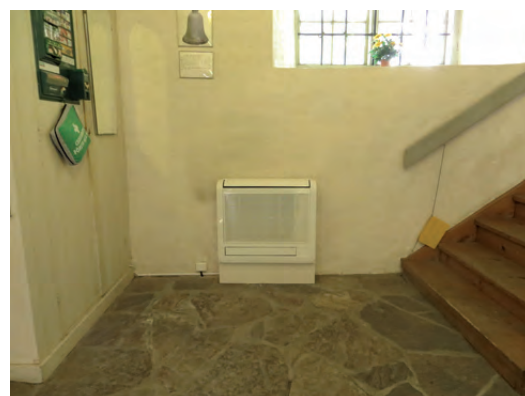
Ovan: konvektorn i vapenhuset. Den svarta kabeln från eldosan ska målas, vidare återstod viss rengöring av tidigare nedsotad mur.

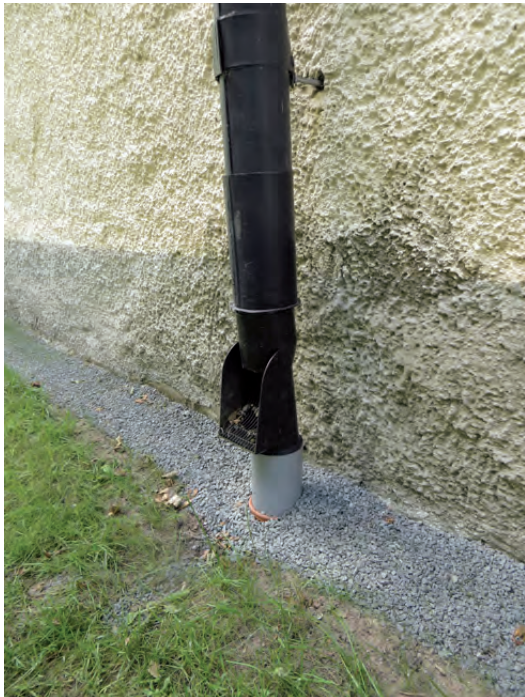
Marken närmast kyrkan återfylldes med singel. Röranslutningen mot mark ska målas lika stupröret.

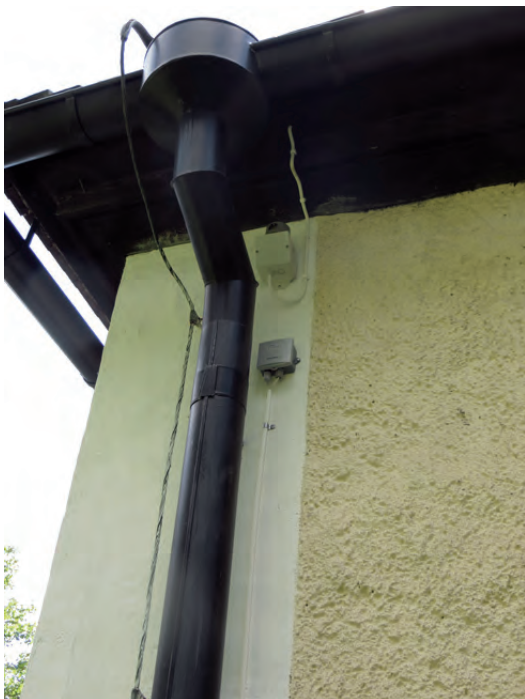
Utomhusgivaren monterades på sakristians norra sida, i anslutning till stupröret. Vid slutbesiktningen återstod inmålning.
