# Kärda kyrka

## **Kärda kyrka**

Antikvarisk medverkan i samband med  
fasadrenovering

Kärda socken i Värnamo kommun

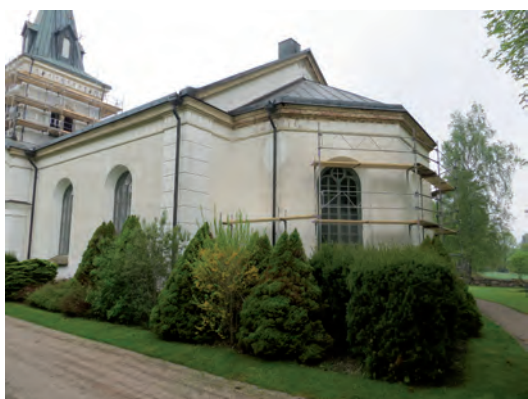
Ovan: Tidigare läckage från kortakets avvattningsystem hade orsakat skador i murverk och puts.

Långhuset har ett tak av kopparplåt och detta avvattnas med fotrännor och stuprör av koppar. Alla stuprör har skador i olika hög grad av sönderfrysning. Vid vissa stuprörstrattar på koret finns frostsador i takfotens mur och puts. Tornet är försett med en spira klädd med kopparplåt. Tornets ventiler nära takfoten saknar delvis ventilgaler och här finns fågelbon.

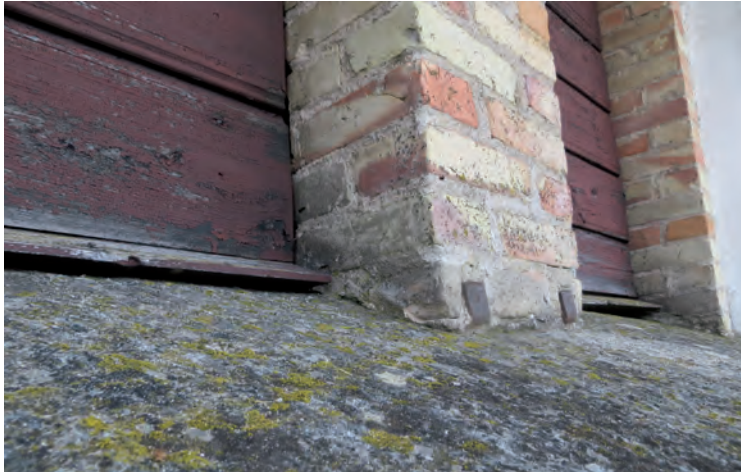
Ovan: Tornluckorna var i behov av ommålning.  
Nedan: En av tornets tegelgesimser med utsatt läge.

Ljudluckorna i tornet är klädda med en liggande spontpanel. Denna var tämligen frisk, men målades om i befintlig kulör med en på platsen pigmenterad linoljefärg.

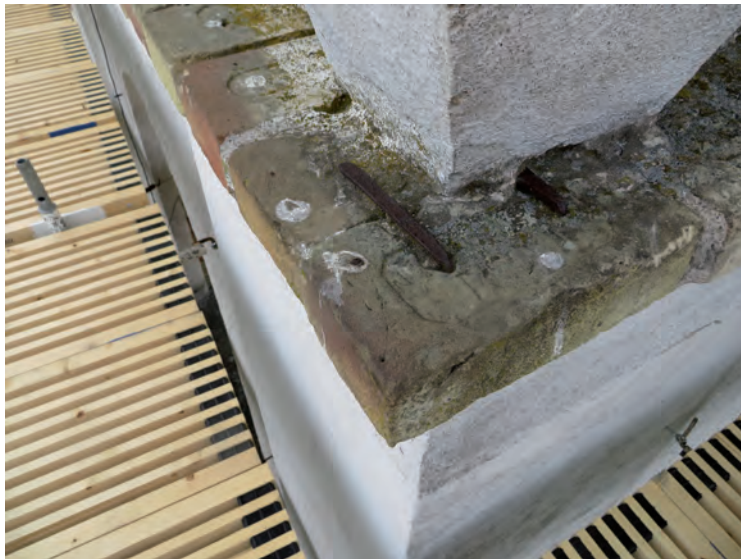
Uppe på tornet finns avsatser som bildas av dekorteglet. Dessa uppvisade skador eftersom de har ett utsatt läge. För att motverka att teglet frostsprängs lades ett släntat skikt av puts på de utskjutande tegelytorna. Härigenom åstadkoms en lätt avrinning som bör skydda teglet.

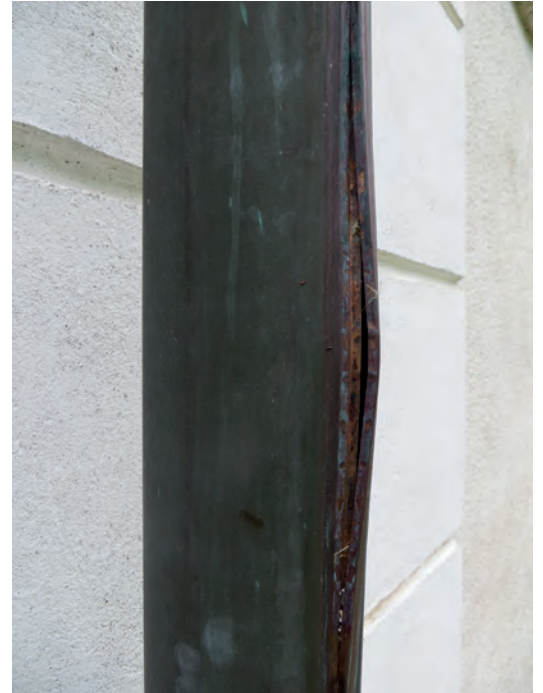
Ovan: Alla stuprör var mer eller mindre skadade och spruckna efter frostsprängning.

Tidigt i processen visade sig stuprören ha skador från frostsprängning. De måste därför bytas ut. Efter den stöldvåg som drabbat många kyrkor i länet och deras koppardetaljer valdes i stället fabrikslackade stålstuprör i brun kulör. Kulörmässigt överensstämmer de ganska väl med stuprörstrattarnas (som bibehölls) utseende. Stuprören gjordes med falsade vinklar, som tidigare.

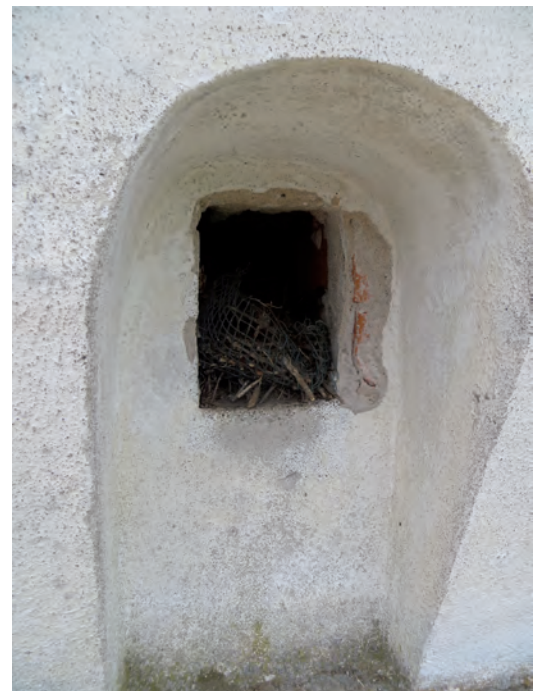
Vid nischerna i tornets krön finns ventilationsöppningar med bristfälligt skydd mot fåglar.

Ventilationsöppningarna uppe på tornet var fyllda av fågelbon. Dessa rensades och nya ventilgaller monterades.

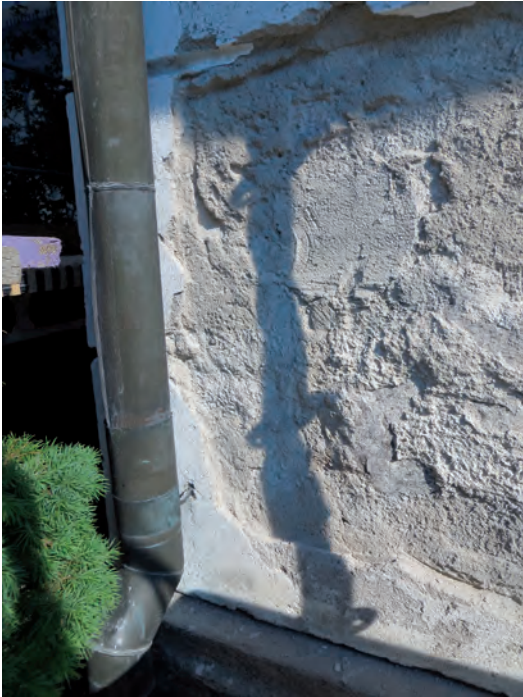
Här finns ett parti med lösa inre putslager och hårdare puts utanpå. Där det fanns uppenbara skador åtgärdades detta med en helt ny putsuppbbyggnad.

När putsarbetena startade konstaterades att putsen innerst är tämligen lös och att ytputsen är hårdare. Generellt var putsen emellertid stabil. Att putsskikten hade dessa egenskaper är inte idealiskt eftersom man strävar efter att inre putsskikt skall vara hårdare än de yttre. I detta fall tycktes emellertid inga akuta problem finnas. Att riva all puts för att åter bygga upp en lämpligare putsstruktur bedömdes vara en överloppsgärning, eftersom den befintliga putsen trots allt fungerar. Man bör emellertid överväga en total omputsning vid en framtida större putsöversyn.

Lös puts knackades bort och därefter gjordes en försiktig bläsring av fasaderna. Skador lagades med hydrauliskt kalkbruk. Nya putsytor byggdes upp med inblandning av spritssten i dimensioner motsvarande befintligt. Putsen avfärgades med Weber CAL 246 Kalkfärg våt (vit std 330001). Beträffande kulören var målet att denna skulle bibehållas och att nyansen skulle var identisk med den som använts vid avfärgningarna av kyrkorna i Hånger och Forsheda.

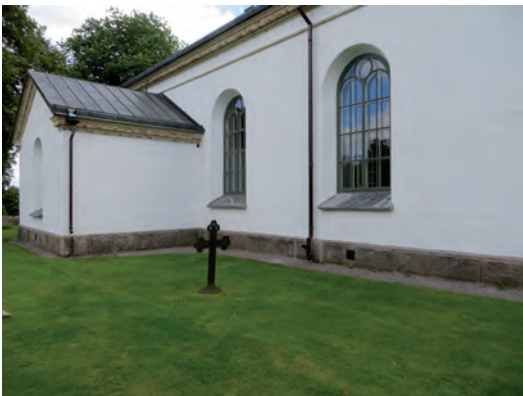
Här har stuprören bytts ut mot nya av fabrikslackat stål och trots detta är utseendeskilnaden inte särskilt stor.

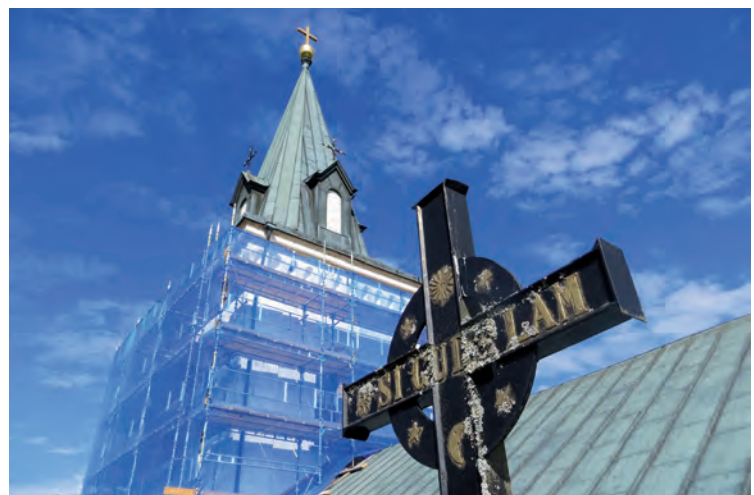
Inskriftstavlan över västingången var i tämligen gott skick och åtgärdades inte. Gjutjärnskorset över söderingången var rostskadat och texten i guld kladdigt utförd. Därför rengjordes det, grundades

Korset över sydingången hade bristfällig målning och förgyllning. Detta åtgärdades.

med Metal pro rostskyddsprimer, målades med linoljefärg (Flügger) och texten förgylldes med bladguld (Rosendoble Gold 23,75 karat). Enligt arkivuppgifter gjordes detta även 1983.

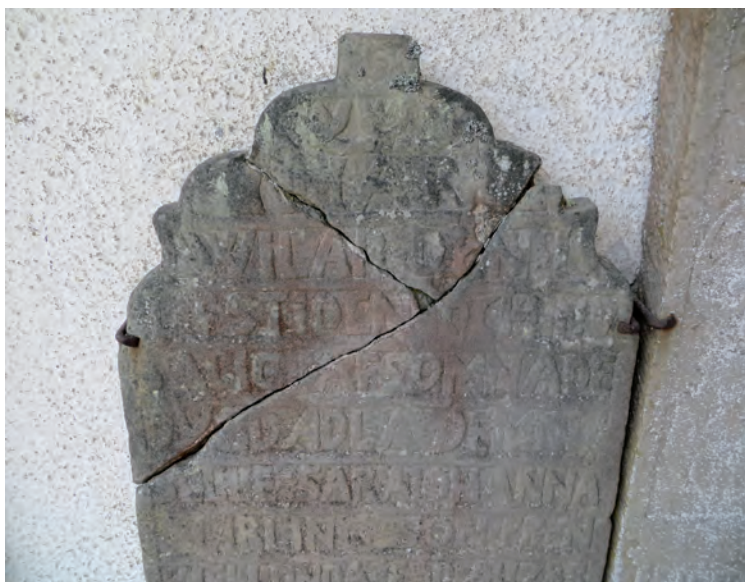
Stenhällarna på långhusets västra gavel uppvisade skador. Enligt arkivuppgifter från 1983 var avsikten att stenkonservatorer från Riksantikvarieämbetet skulle åtgärda dessa och bidrag söktes också. Det är oklart om någon konservering verkligen genomfördes. Programmet angav att järnkramlorna skulle bytas ut mot sådana i rostfritt stål, men i dag hålls de fast av rostangripna kramlor.

Det tre skadade stenarna besiktigades av stenkonservator Stefan Holmgren, AB Stenkonservering Väst. Konservatorn upprättade ett program som fastslog att två var av sandsten och en av kalksten. Allvarligast skador hade kalkstenshällen där stora bitar hade lossnat.

Konservatorn demonterade två av stenarna. Alla stenar rengjordes med vatten och mjuk borste och behandlades med medel som motverkar påväxt av alger och lavar. Lösa bitar limmades med stenlim. Sprickor lagades med pigmenterat stenlagningsbruk med tillsats av akrylat. Stenytan bearbetades för att åstadkomma en så snarlik yta som möjligt.

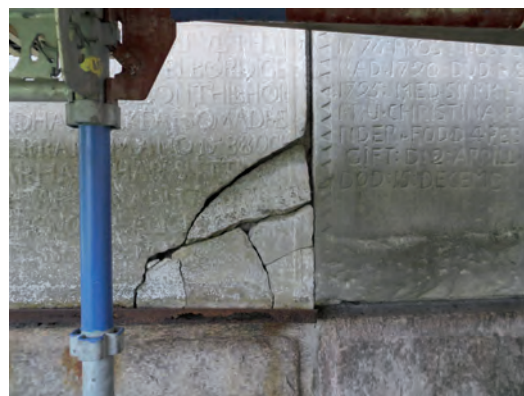
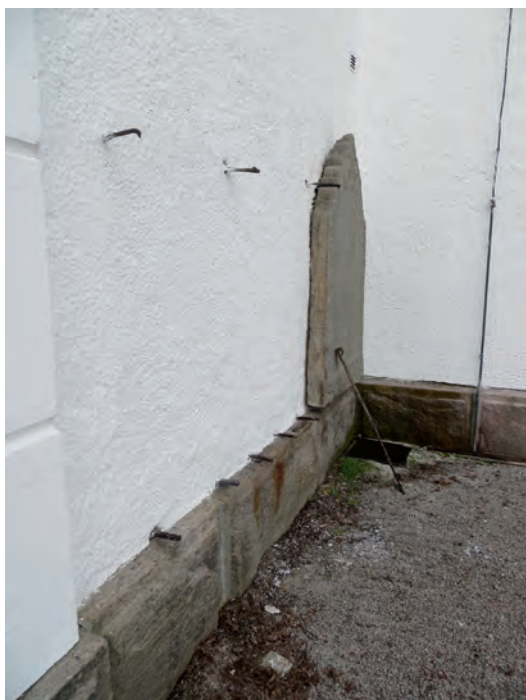
Ovan: Den nedre delen av en av de skadade gravhällarna. Under stenen satt en rostangripna järnplåt, som togs bort. Till vänster: Gravhällen länt till vänster var sprucken vid krönet.

Slutligen återmonterades stenarna. Den järnplåt som en av stenarna vilade på ersattes med järnkramlor.

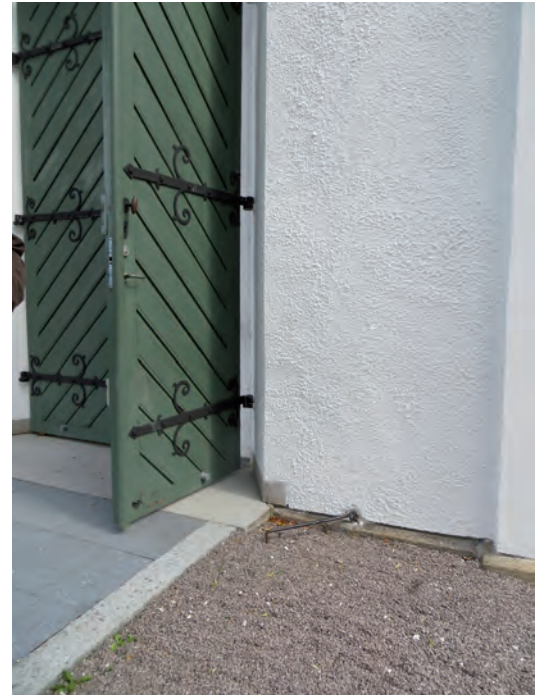
Vid slutbesiktningen visade sig att ett av dörrbladen vid västingången stöter mot dörrnischens puts. Detta lagades och för att förhindra liknande skador i framtiden beslutades att dörrstopparna

förlängs och att dörrhasparna, som sitter fästa i sockeln, förlängs för att kunna fungera även fortsättningsvis.

Ovan: Vid slutbesiktningen beslutades att dörrstoppar och dörrhaspar skulle förlängas för att undvika skador i nischputsen.

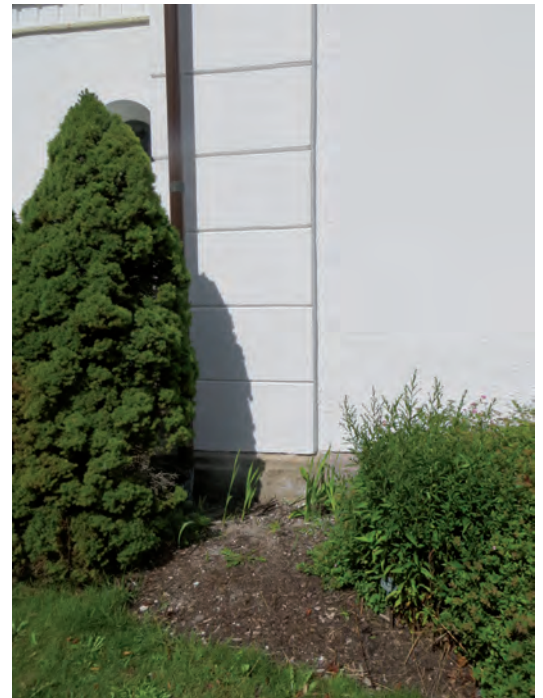
Nedan: Parti på sydfasaden som fick lagas i större omfattning.
