# Vallsjö gamla kyrka

Antikvarisk medverkan i samband med  
restaurering av klockstapel

*Vallsjö socken i Sävsjö kommun,  
Jönköpings län, Växjö stift*

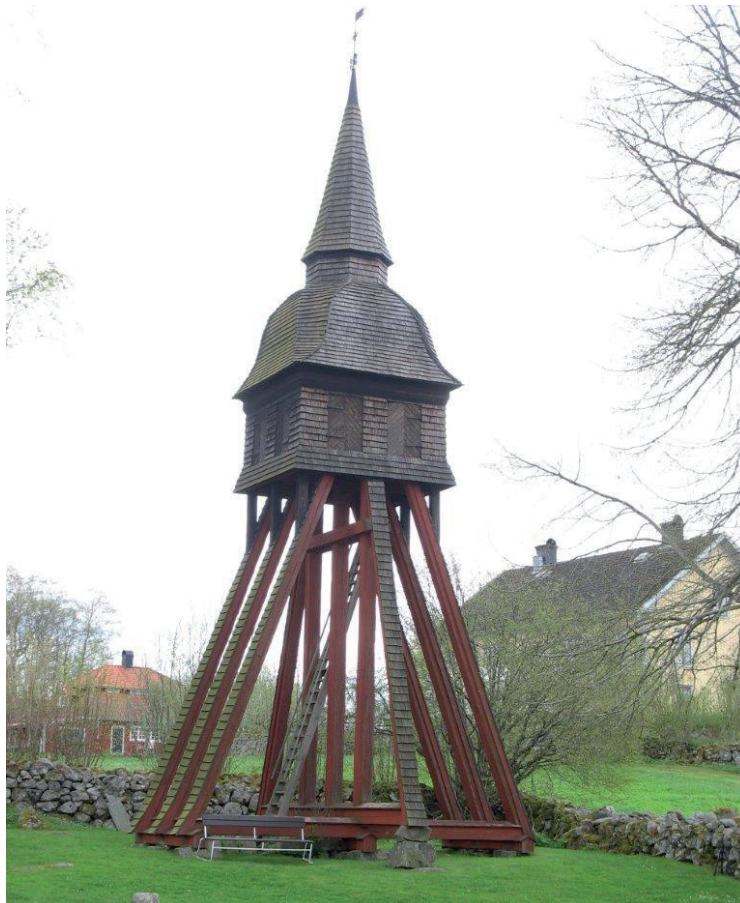
Klockstapeln före restaurering, sedd från nordväst.

Syllarnas täckbrädor är i dåligt skick medan panelbrädorna på sidorna är i varierande skick. Hjärtstolparna har till följd av avsaknad av beklädnad mycket torksprickor och viss ytröta. Den västra stolpen har en gammal lagnings som är dåligt utförd. Stödbenen åt väster och öster har ytlig röta åt söder. Spåntäckningen på dessa stödben är också i dålig kondition. Strax under klockkammaren är hjärtstolparna sammanlänkade med kraftiga, bultade tvärstycken, det södra av dessa är rötskadat i ändarna. Klockkammarens ytterliv vilar via sex hörnstolpar på snedsträvorna, den sydöstra hörnstolpen är rötskadad i nederkant. Den sydöstra ljudluckan livar inte med fasadbeklädnaden, med följd att vatten trängt in och orsakat röta. Mellan två av syllarna åt norr förvaras skulpterade sandstensdetaljer från den romanska sydportalen. Dessa är delvis staplade på varandra och överväxta med vegetation.

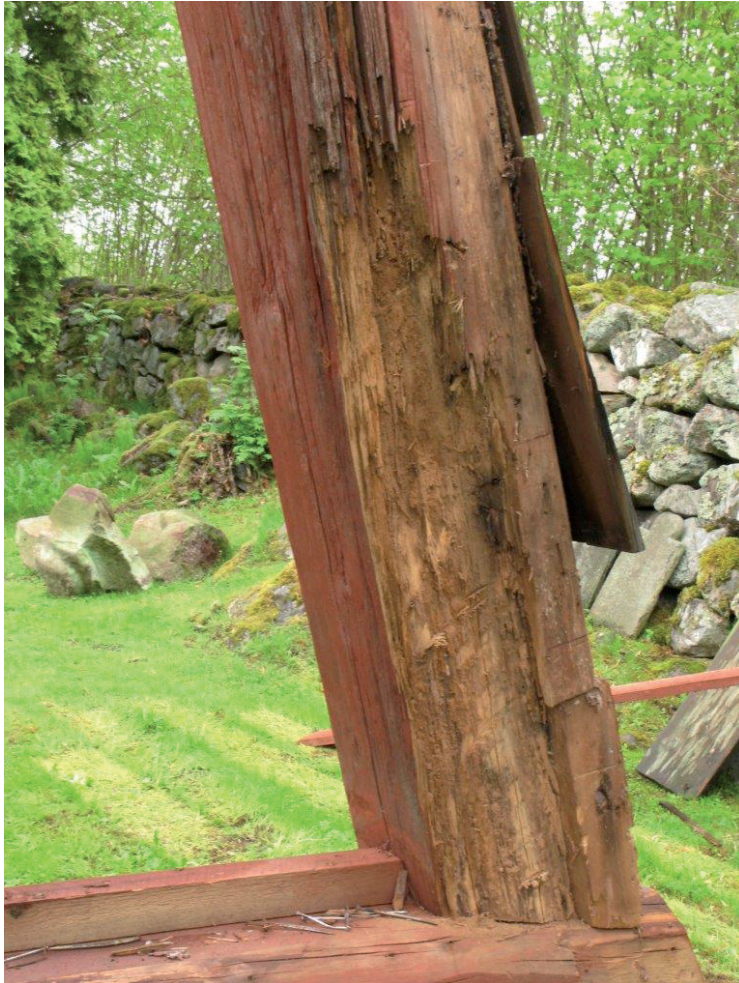
Rötskada på östra stödbenet.

Alla täckbrädor på syllarna byttes ut mot nya av ramsågat furuvirke. Skadade panelbrädor på sidorna ersattes med ramsågat granvirke. Hjärtstolparna gavs en skyddande klädsel av panelbrädor av ramsågat granvirke. På västra och östra stödbenen höggs rötat virke bort (4 respektive 8 cm) och därefter lagades de i med furuvirke, dessa fick nya täckbrädor på sidorna. Den gamla lagningen i den västra hjärtstolpen ersattes med en ny halvsulning. Västra och östra stödbenen fick helt ny täckning av sågade (likt befintlig övrig spånklädsel), tjärdoppade furuspån i samma dimensioner som de gamla, på övriga delar byttes enbart enstaka skadade spån. Den södra tvärbjälken byttes ut, den nya och den gamla i norr gavs båda snedsågade ändar för bättre vattenavrinning innanför spånklädseln. Under ljudluckorna monterades ett kopparplåtsbleck för att förhindra vatteninträngning. Allt virke levererades ramsågat av Hobysågen i Bräkne-Hoby, Blekinge. Spånklädsel och ljudluckor tjärades. Vindflöjeln blästrades ren från rost och målades med svart oljefärg. Allt övrigt trä ströks med äkta falu rödfärg. Stegen och handledaren rengjordes och behandlades med roslagsmahogny. Sandstensfragmenten från

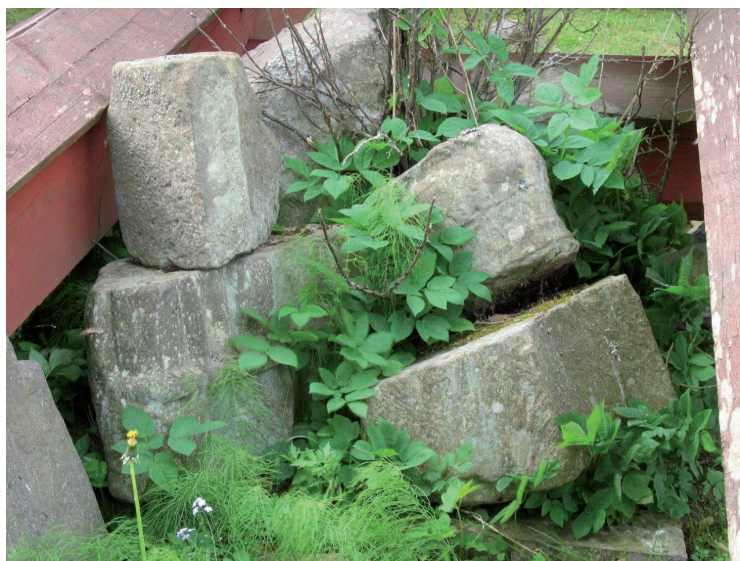
Sandstensdetaljer från den romanska sydportalen ligger i en hög mellan två av syllarna.

den romanska sydportalen gavs en mer ordnad uppställning mellan två av syllarna åt norr. På syllarna lades ett löst skyddstak med stickespån, vilket har monterade små hjul för förflyttning i sidled. Det lilla kolonnkapitålet flyttades in i kyrkan.
