# Bredestads kyrka

Antikvarisk medverkan i samband med  
installation av avfuktare

*Bredestads socken i Aneby kommun,  
Jönköpings län, Linköpings stift*

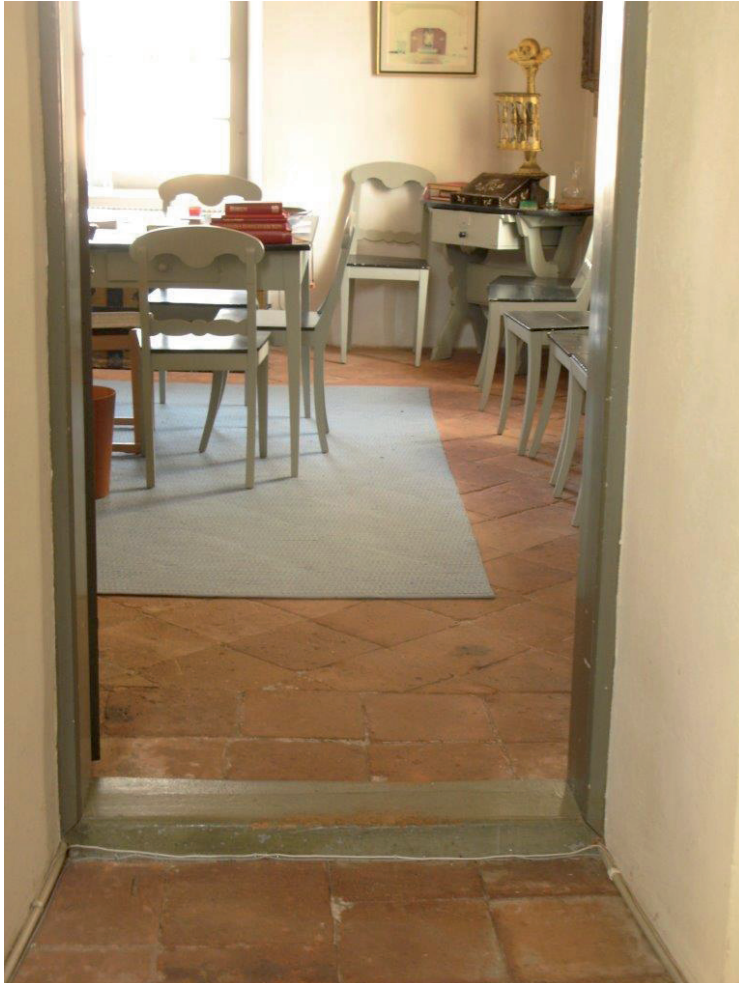
Tegelgolvet i sakristian lades på 1890-talet, sakristian i sig uppfördes trettio år tidigare. Teglet kommer från den närbelägna tegelugnen, som ännu finns kvar.

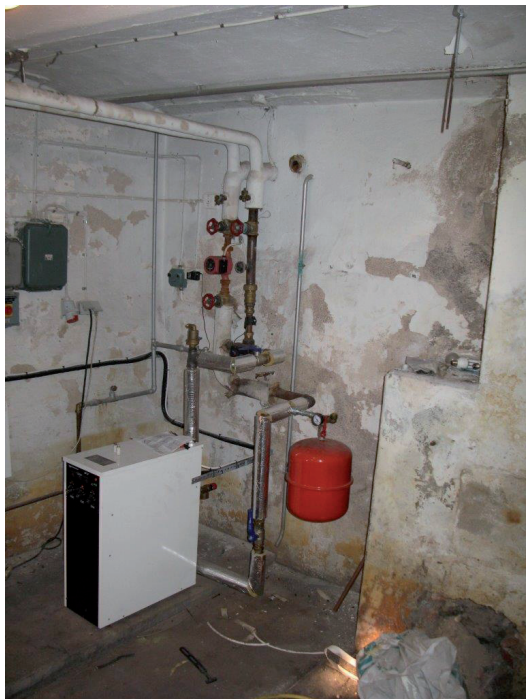
Pannrummet från 1936 med dagens elpanna. Till höger läget för den gamla vedeldade pannan.

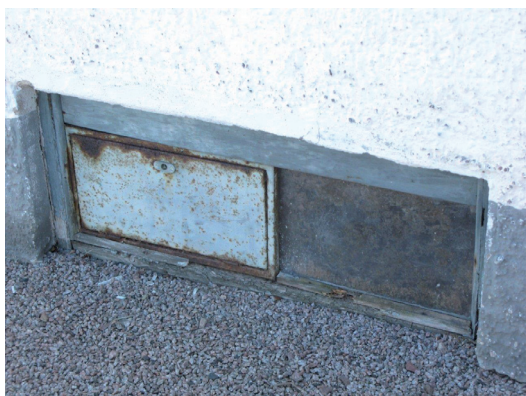
Källaren under sakristian har ett gjutet tak med järnbalkar. Utrymmet har påtagliga fuktskador. Källarfönstret åt norr är kraftigt rötskadat. I ena luften sitter gammal röranslutning (för oljetank?).

Sorgligt källarfönster.

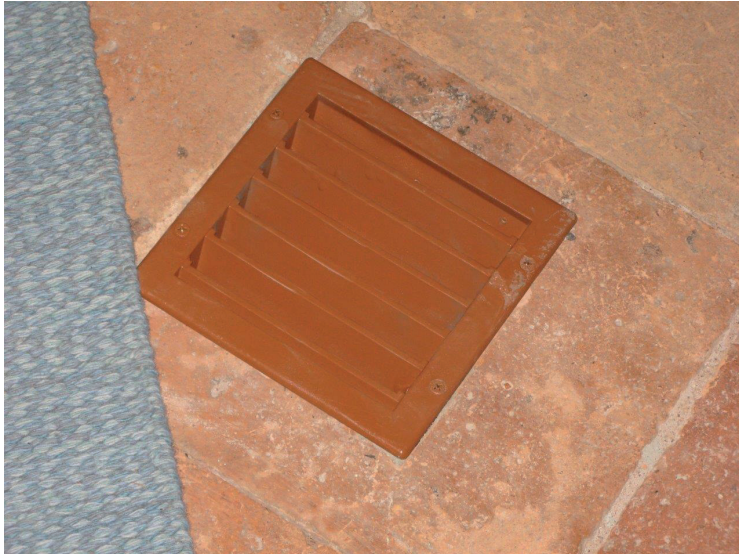
Tilluftsventil för torrluft monterad i sakristigolvet. Läget bestämdes av sträckningen för källarens östvägg. Nedan ses håltagningar i skåpssockeln för frånluften.

I pannrummet från 1936 installerades en sorptionsavfuktare av märket DST, typ Consorb DC-30. Aggregatet ställdes på ett rostfritt stativ på platsen för den gamla vedeldade pannan. Spirorör drogs upp genom håltagningar i det gjutna valvet till sakristian samt för utblås av våtluft genom källarfönstret i norr. I sakristians tegelgolv från 1890-talet gjordes håltagning i en tegelplatta för montering av tilluftsventil för torrluft. Den kvadratiske ventilen i metall lackades i tegelkulör. I sockeln till sakristians skåpsinredning borrades hål för returluften, vilket bidrog till att förbättra klimatet även i skåpet. Våtluften transporteras slutligen bort via utblås i källarfönstret. Det rötskadade fönstret skall förnyas helt och hållet, vilket ännu inte var gjort vid slutbesiktningen. Ett mindre utblås i källaren ser om klimatet i detta utrymme. Aggregatet är inställt på ett börvärde för relativ luftfuktighet på 50% RH. För att systemet skall fungera tillfredställande skall sakristians dörr mot kyrkorummet som regel hållas öppen. En klimatloggning skall utföras under ett år för att utvärdera om önskat resultat uppnås.
