# Norra Solberga nya kyrka

Antikvarisk medverkan i samband med  
restaurering av blyinfattade fönster

*Norra Solberga socken i Nässjö kommun,  
Jönköpings län, Linköpings stift*

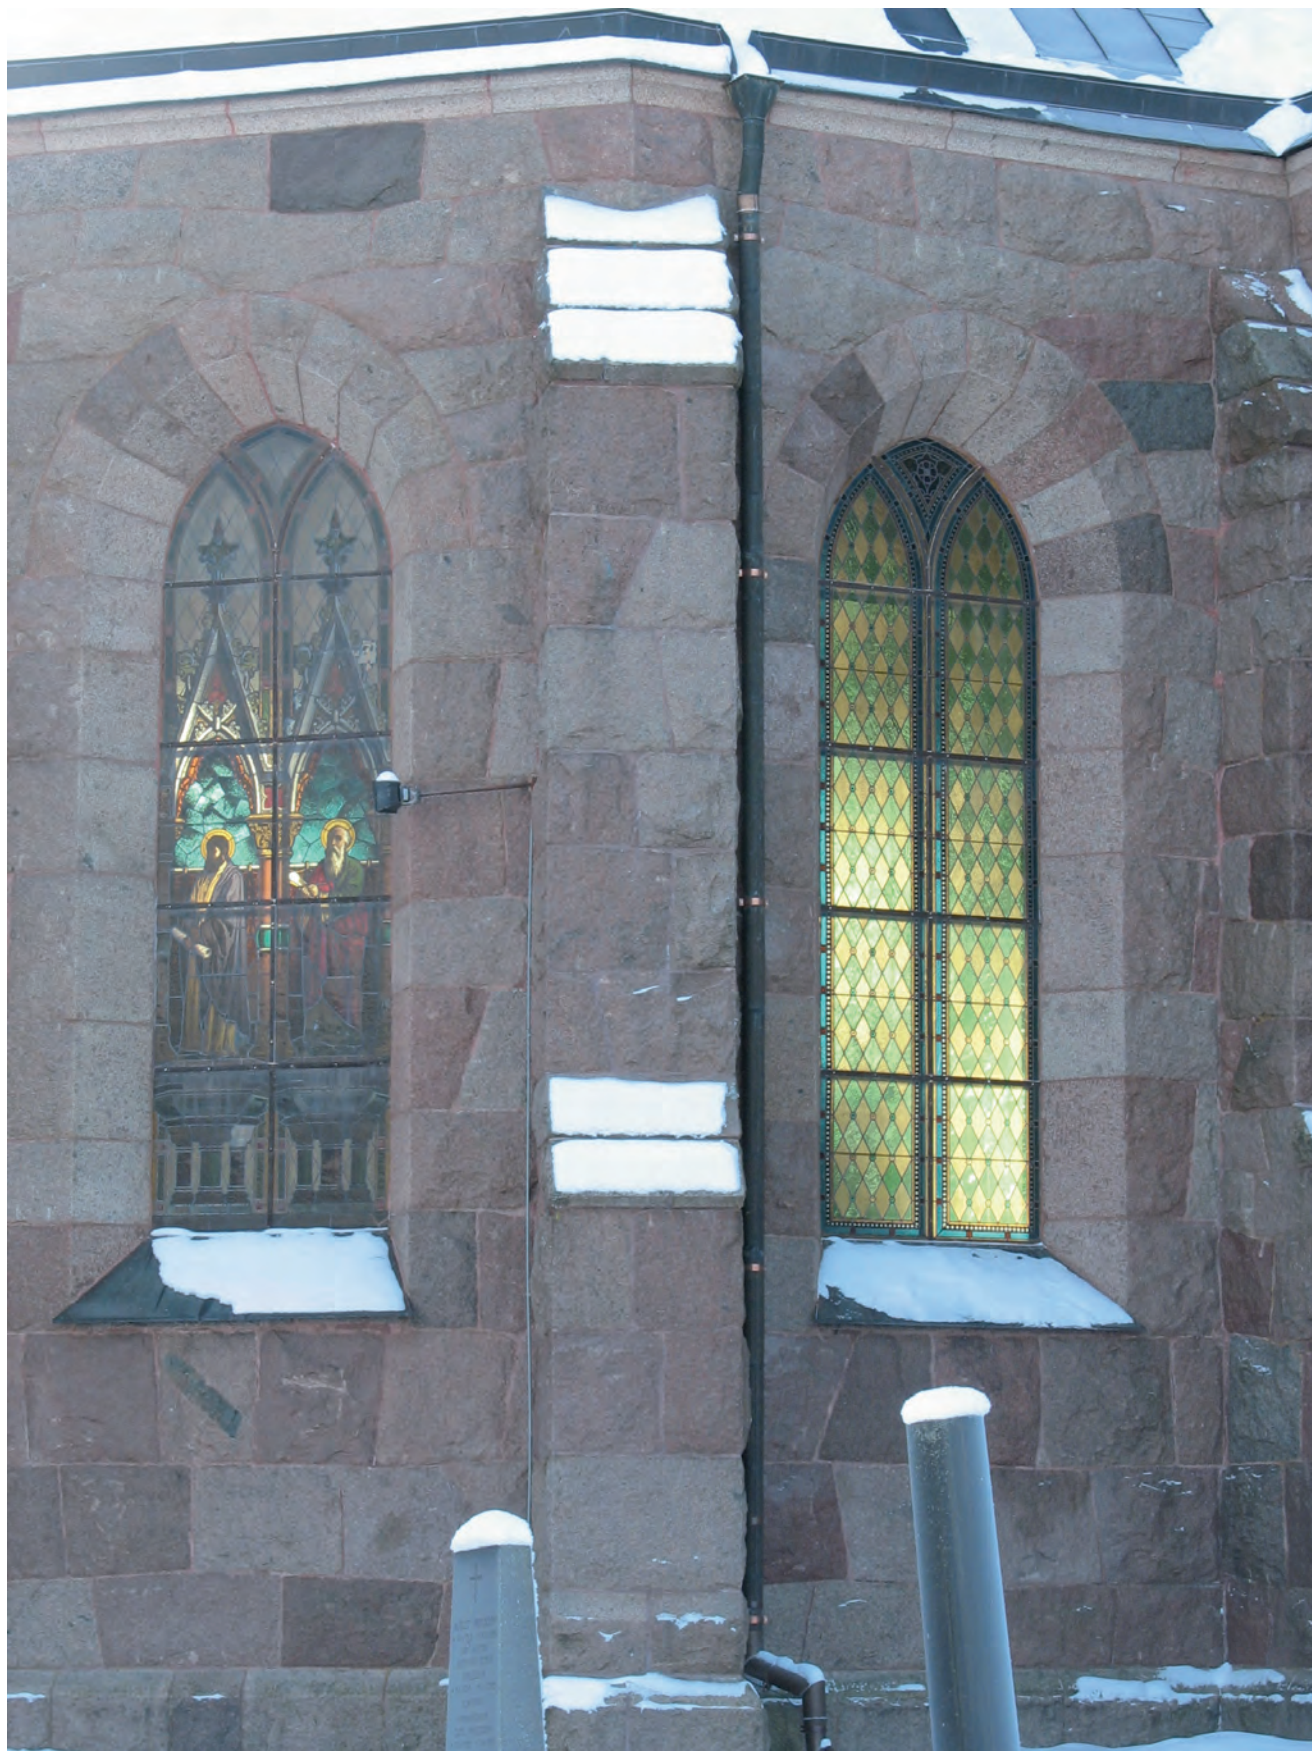
Absidens norra hörn med Marcus och Mattheus till vänster. Absidens tre fondfönster är i sin helhet målade, medan övriga fönster har kulörta katedralglas samt målad bård i form av rundlar. Bågarna är mot murverket fogade med dels cement, dels sentida fogmassa som hårdnat. Foto före restaurering. Fönstret till höger blev inte föremål för några åtgärder.

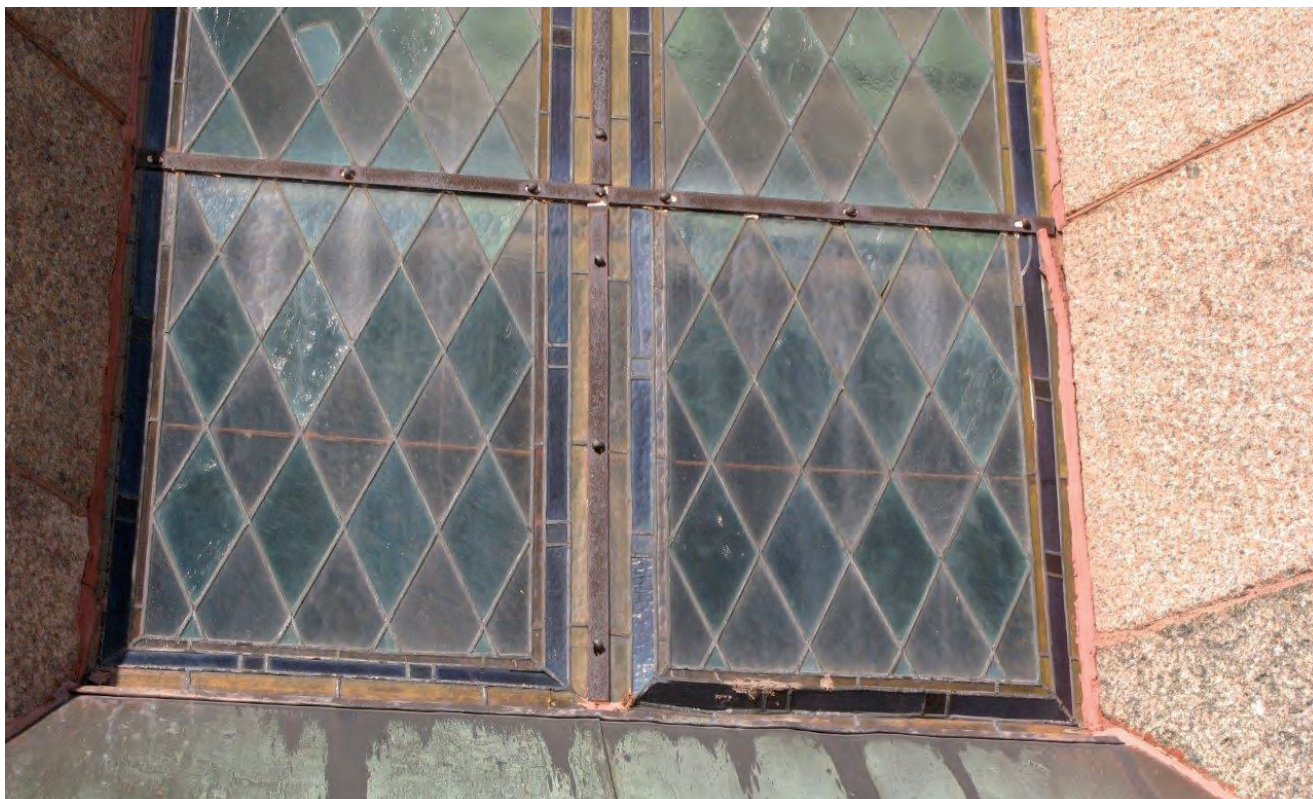
Det västligaste av fönstren på långhusets södra sida uppvisade allvarlig deformation på de båda nedre lufterna. Frånvaron av tillräckligt med vertikala blyspröjs har i kombination med bågens egen tyngd lett till detta. Blyspröjsarna är oxiderade och spröda. Fogningen med cementbruk går ut över glasytan.

vertikala blyspröjs har gjort att dessa delar deformerats av sin egen tyngd och pressats utåt respektive inåt med skador på spröjs och glas som följd. Denna skadebild är allvarligast på de båda nedersta sektionerna i det sydvästligaste av långhusets fönster och i det södra av korfönstren. Genomgående finns enstaka trasiga glasrutor som försetts med nytt pålimmat glas på ett icke fackmannamässigt sätt.

De två nedersta lufterna i sydvästra långhusfönstret och södra korfönstret demonterades. På grund av att bågarna fogats fast med cementhaltigt bruk mot fönstersmygen var demonteringen besvärlig och ledde till att några av glasen i de omfattande listerna spräcktes. Det noterades att man tätat mellan ytter- och innerbåge med asfalt längs fönsterbänken. Denna asfalt har sedermera smält och bidragit till att deformera bågens nedre del. Blyspröjsningen i båda lufterna förnyades i sin helhet i enlighet med befintligt utseende, 8 mm breda dragna blyspröjsar, gjutna av det gamla blyet och liksom föregående förtennade på ytan för att ge ökad hållfasthet. Lödning på gammalt bly är ofta svår. Tillverkningen av spröjsen gjordes av entreprenören. Ett antal rutor i listverket, främst nedtill byttes ut på grund av skador. Så långt möjligt återanvändes originalglas. Nya katedralglas i rätt kulör införskaffades från Tyskland (gjutet Tischkatedralglas

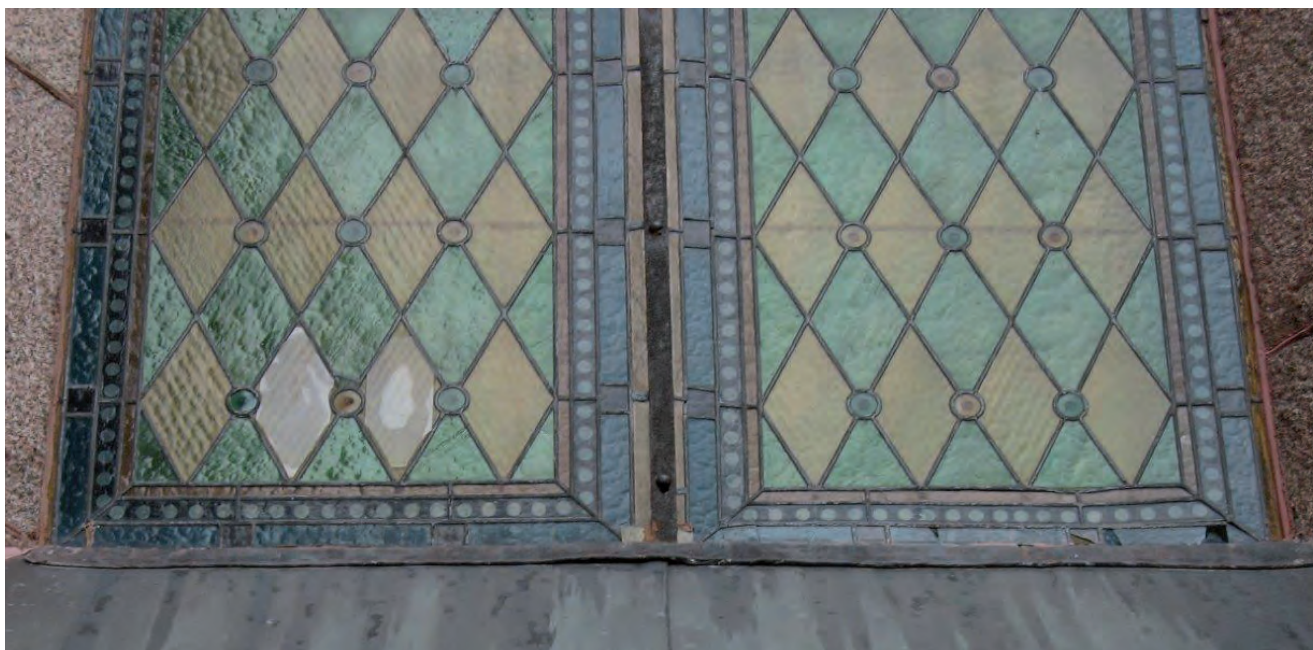
Södra korffönstret före restaurering. I den vänstra luften har två trasiga rutor lagats genom pålimning av vanligt glas. Högra luften har flera spruckna rutor i båden.

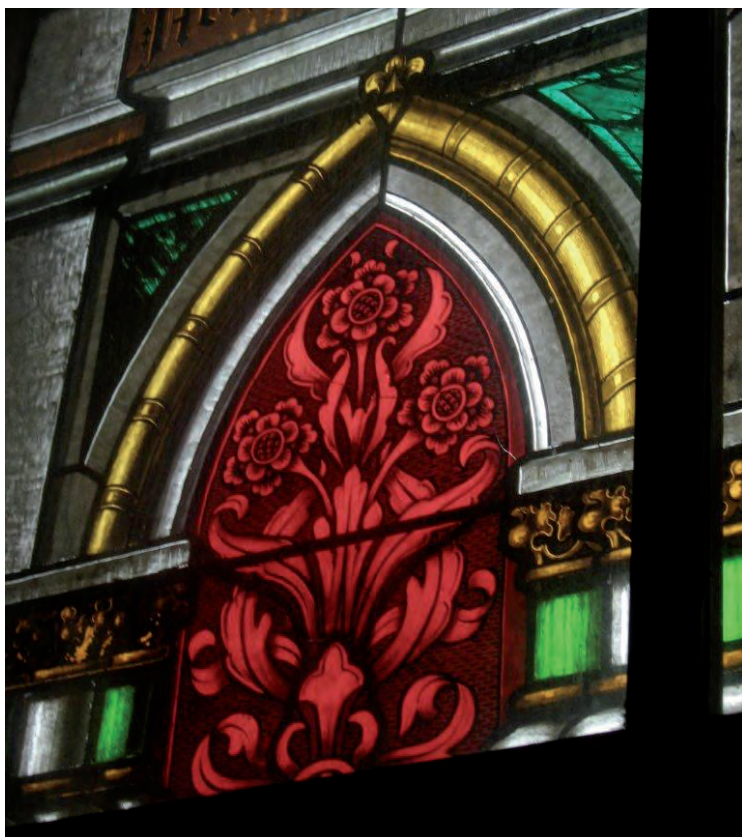
Vänstra nedre luften i mittfönstret. Rosmotiv i spetsbågen med sprickor i kröndelen.

I den högra luften har kolonnen längst till höger till stor del ersatts med nymålat glas, ett parti av kolonnens nederdel kunde bevaras i original och en blyspröjs lades mot den nya delen. Den vänstra luftens röda spetsbågsruta med rosor har limmats.

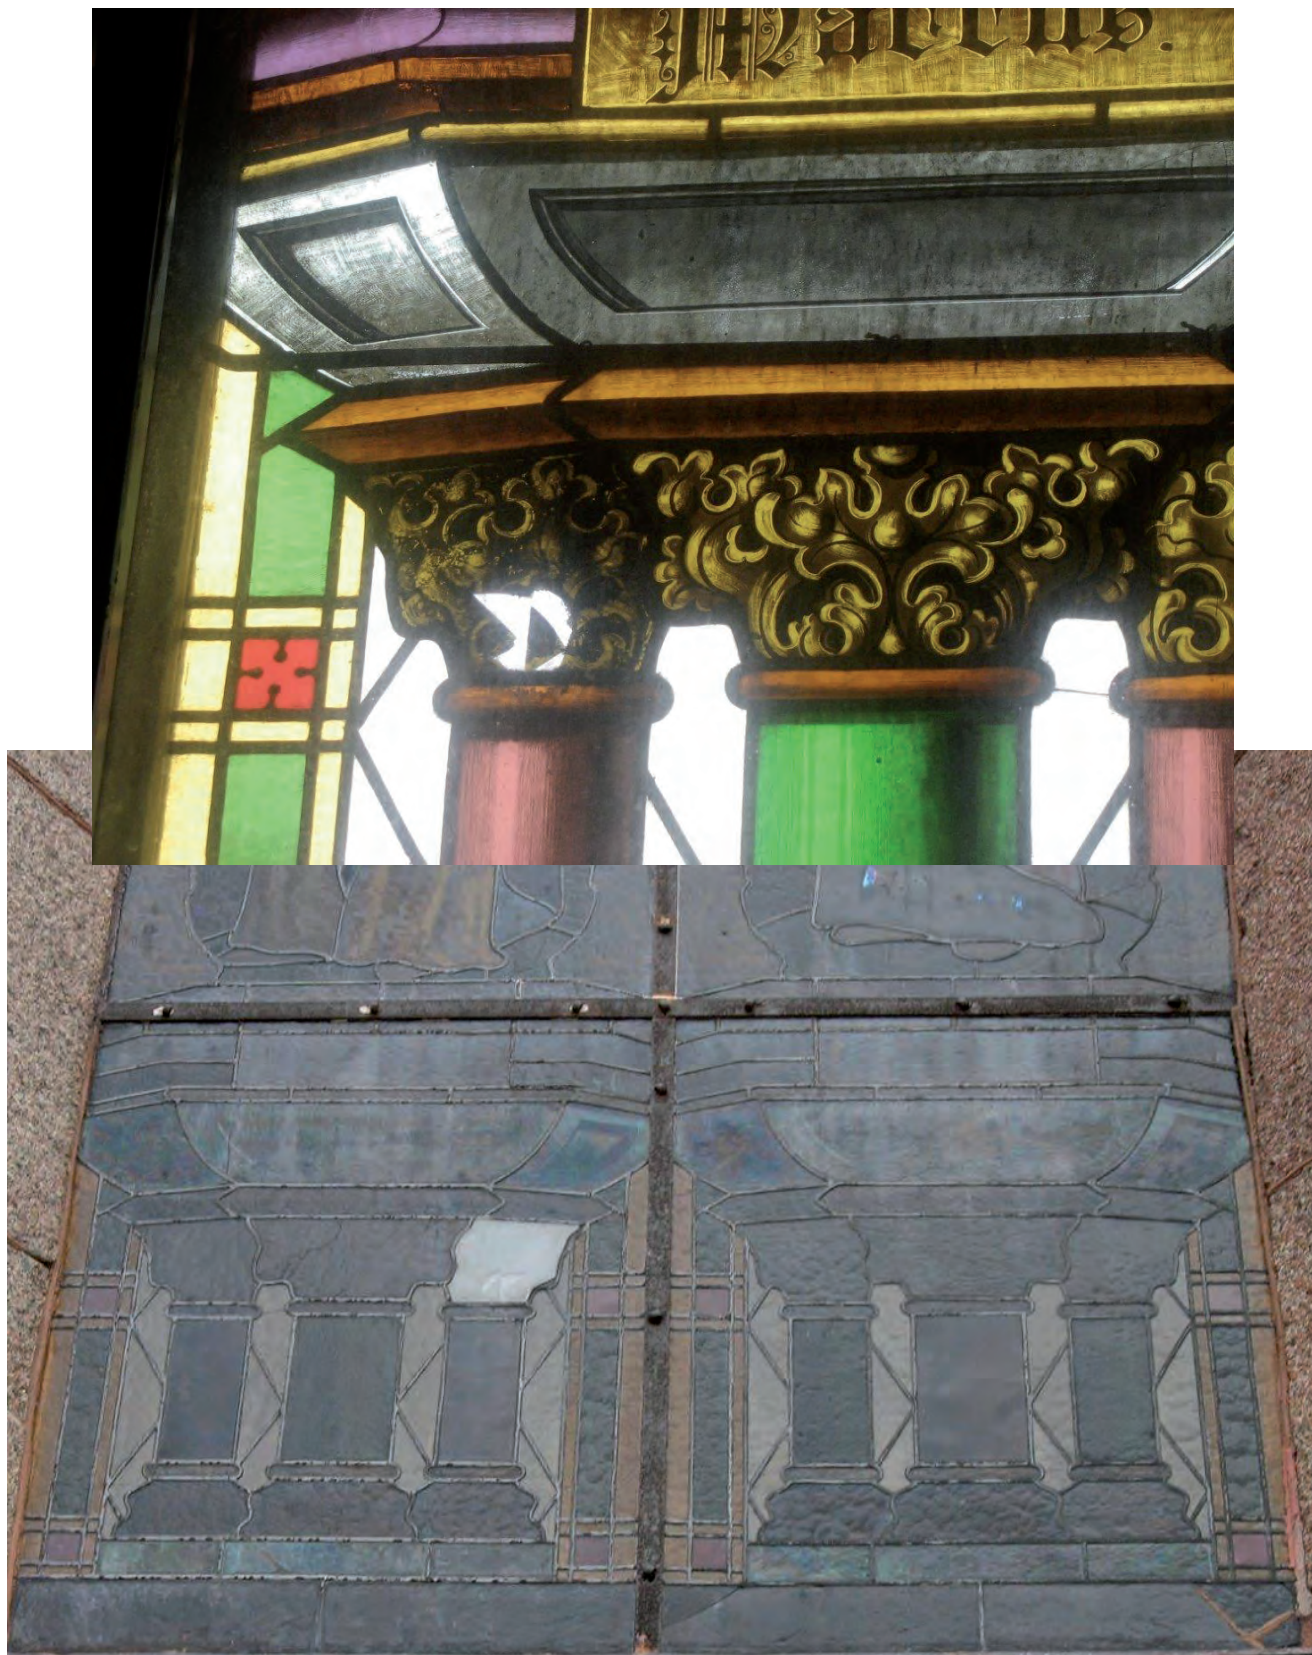
Nordöstra absidfönstrets båda nedre lufter ("Marcus" och "Mattheus") före restaurering. Bladkapitalet på en av kolonnerna ("Marcus") är skadat med materialförlust. Rutan har lagats med pålimmat enkelt glas.

Det vänstra bladkapitålet är nymålat p.g.a. glasbortfall i det gamla. Kulören på glaset är något avvikande från de övriga p.g.a svårighet att finna exakt överensstämmande glas. Två av de ljusa katedralglasen mellan kolonnerna har utbytts eftersom en limning skulle ha blivit estetiskt störande.

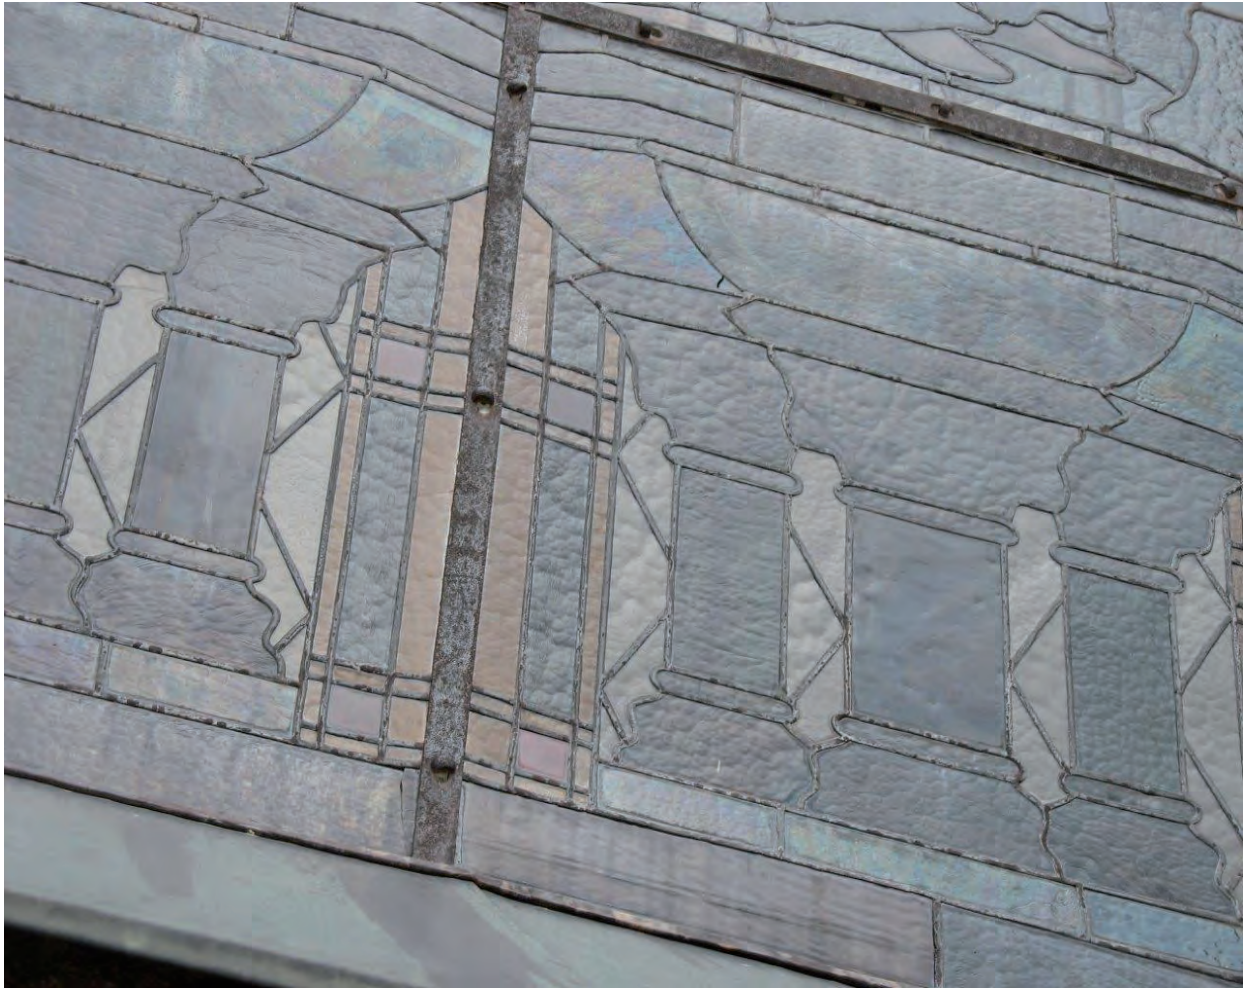
Sydöstra absidfönstrets båda nedre lufter före restaurering. Arkitraven till "Lucas" är sprucken.

Nymålad glasskiva insatt som arkitrav över kolonnerna eftersom sprickbilden i originalglaset inte kunde åtgärdas med gott resultat. Originalglaset sparas i kyrkan. En av de båda nedersta rutorna utbytts vid okänt tillfälle och därvid felmonterad. Nu har den satts i rätt position.

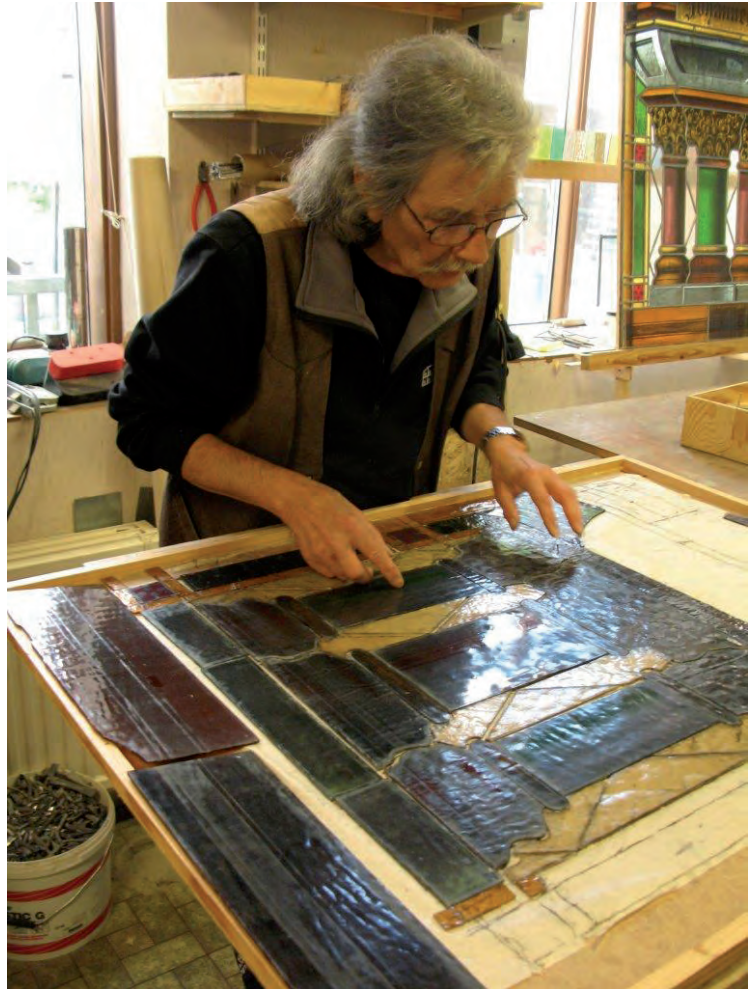
Glasmålare Jörg Wasser under arbete med nederpartiet till "Lucas". Glas under utläggning på kartong för omspröjsning med nytt bly.

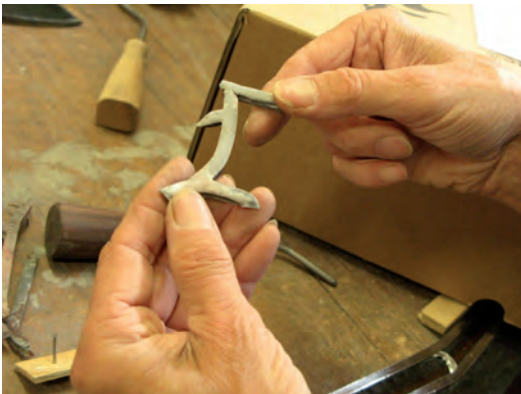
Gamla blyspröjs, oxiderade och spröda.

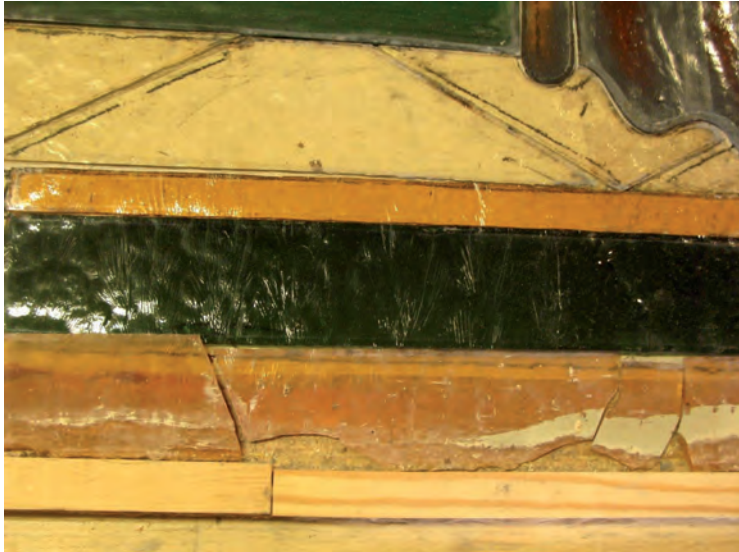
Trasiga kantlistgals på "Lucas". Infogningen med cement har skadat glaset och försvårade demonteringen.

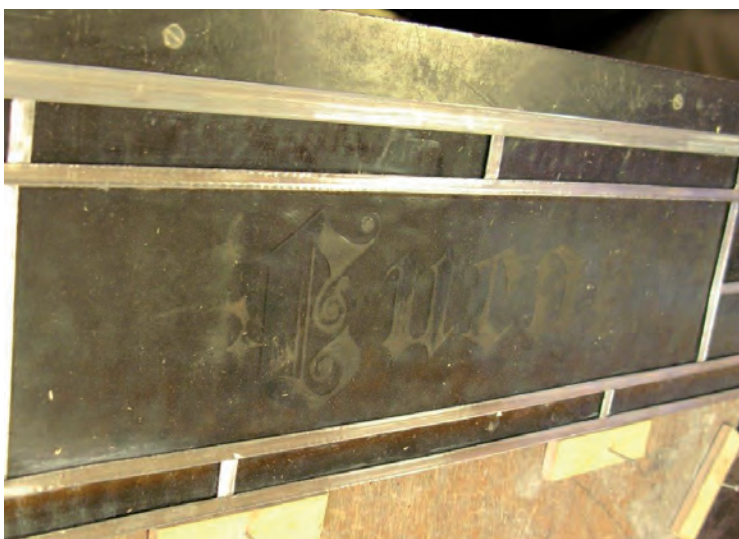
Pågående omspröjsning av textfältet "Lucas".

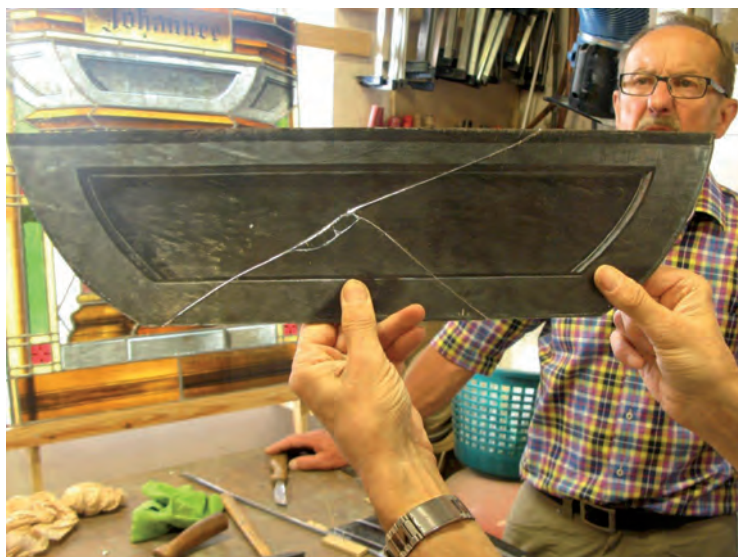
Försök att limma den spruckna arkitraven till "Lucas". Sprickan är för påtaglig.

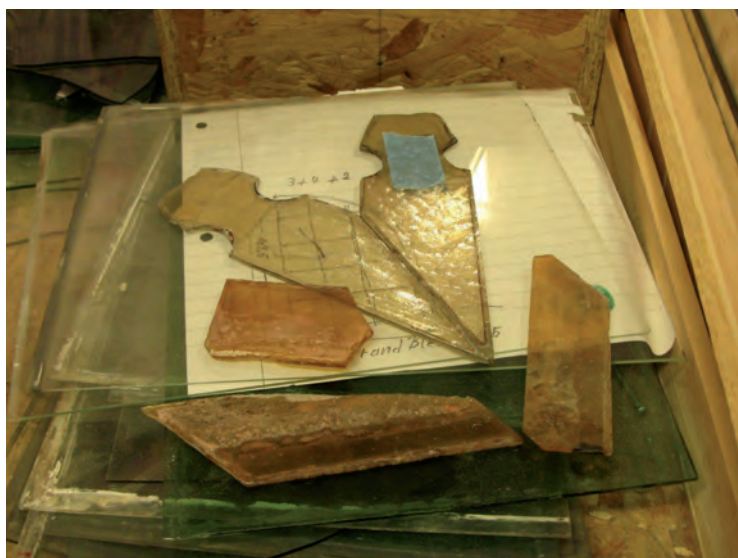
Sprucket katedralglas från "Johannes" som kasserats.

Byte av de två övre katedralglasen mellan kolonnerna. Lagning av bortfallet hörn i basen med blyinklädd kopparplåt.

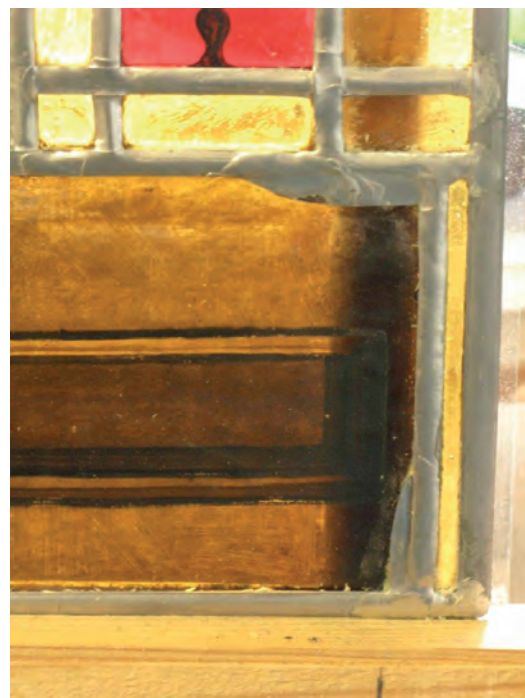
Bortfallet hörn på "Johannes" som lagats med blyplåt.

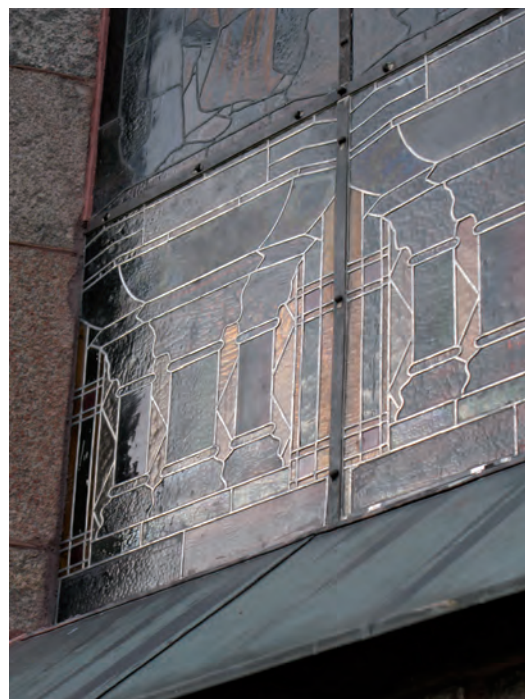
Fogning med pigmenterat kalkbruk kring de återinsatta lufterna. Bruket har hållits tillbaka från glasytorna.

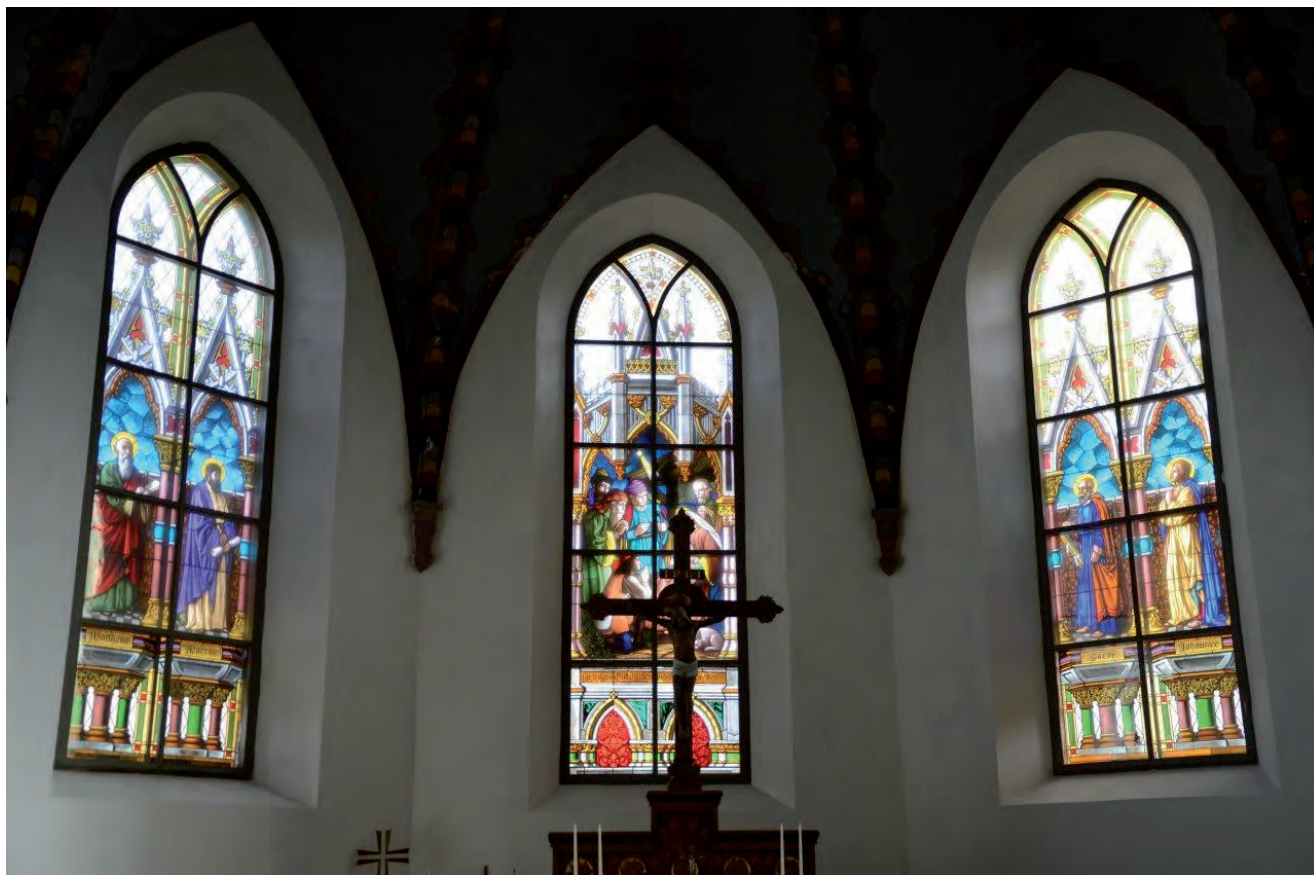
De sex restaurerade nedre lufterna till de målade absidfönstren återmonterade.

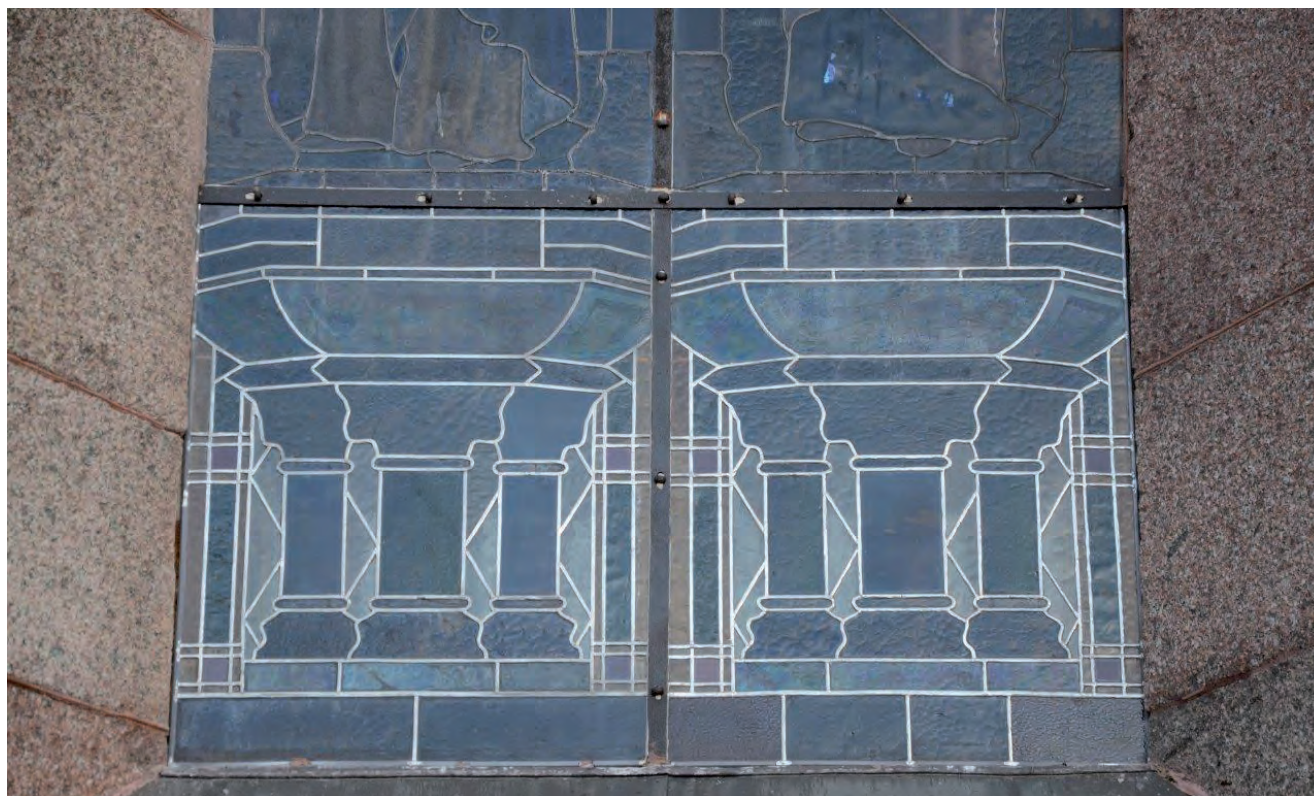
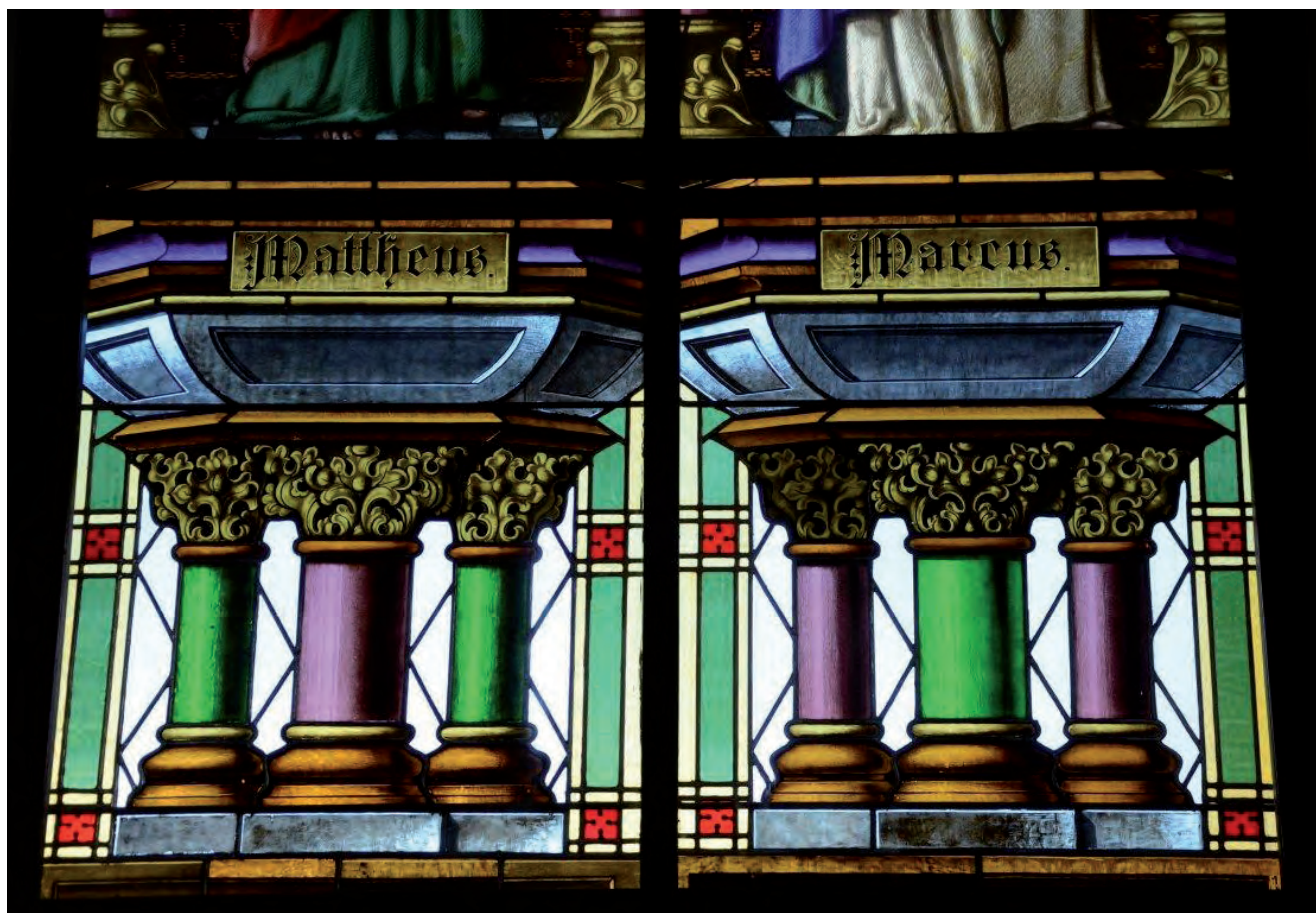
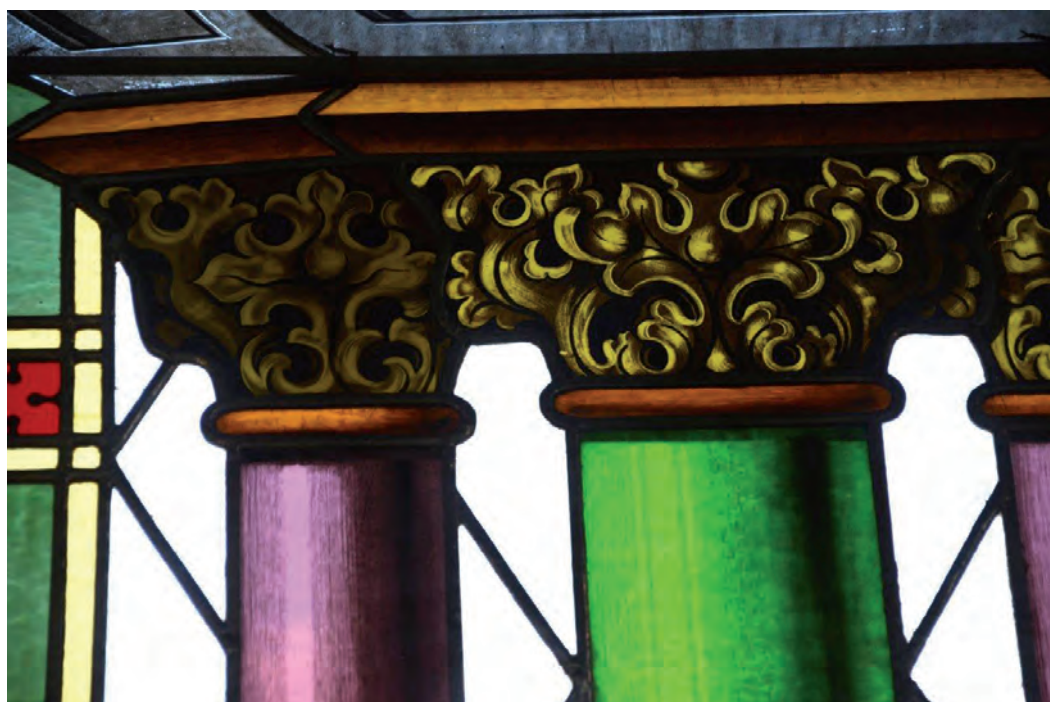
Nedan till vänster och denna sida: Nordöstra absidfönstrets nedre luft efter restaurering. Ett av bladkapitälerna på "Marcus" är nymålat. På grund av svårigheten att finna glas med exakt lika kulör så blev denna något avvikande.

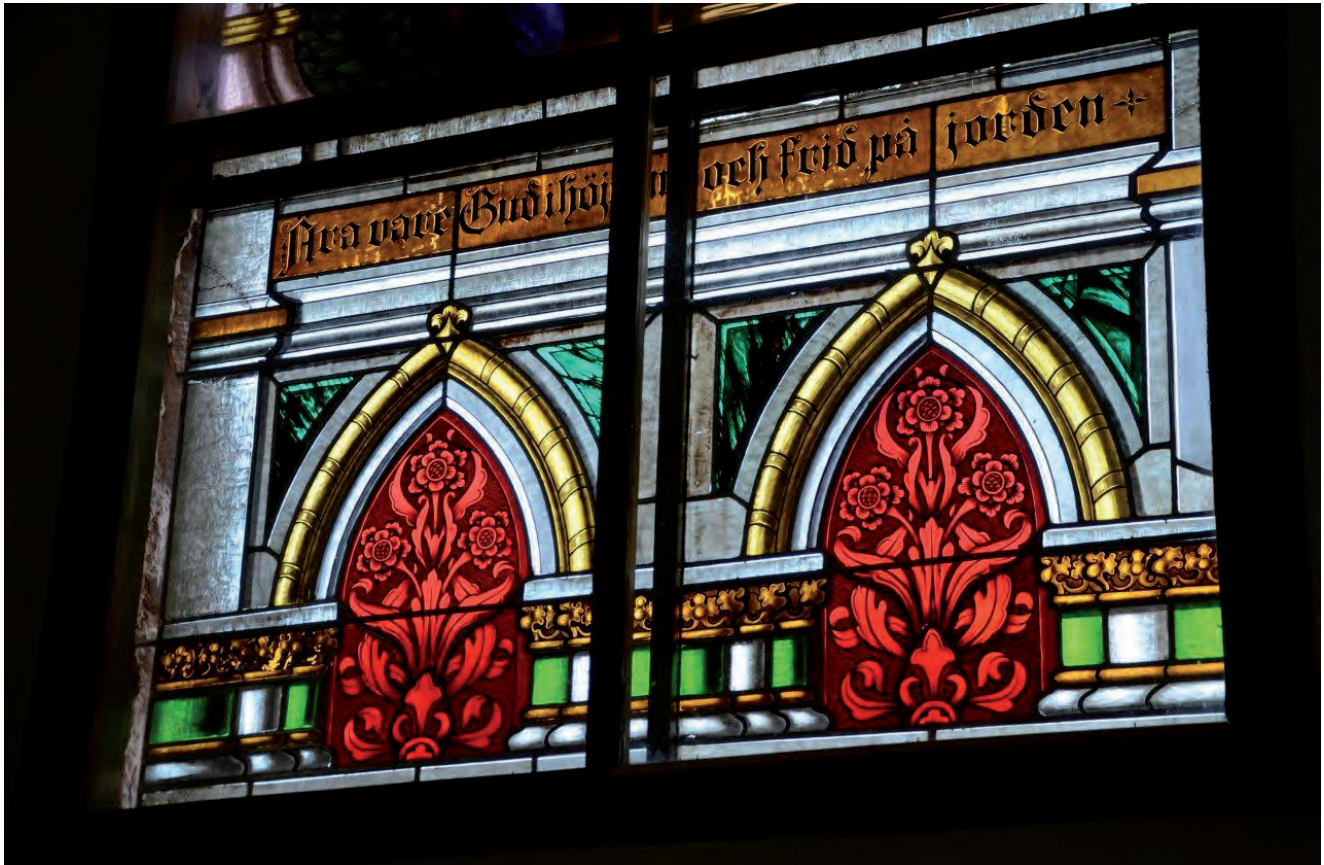
Mittfönstrets nedre luft efter restaurering. Sprickorna i den vänstra spetsbågens övre del har limmats. Den högra kolonnen i högra luften har till största delen bytts mot ett nymålat glas.

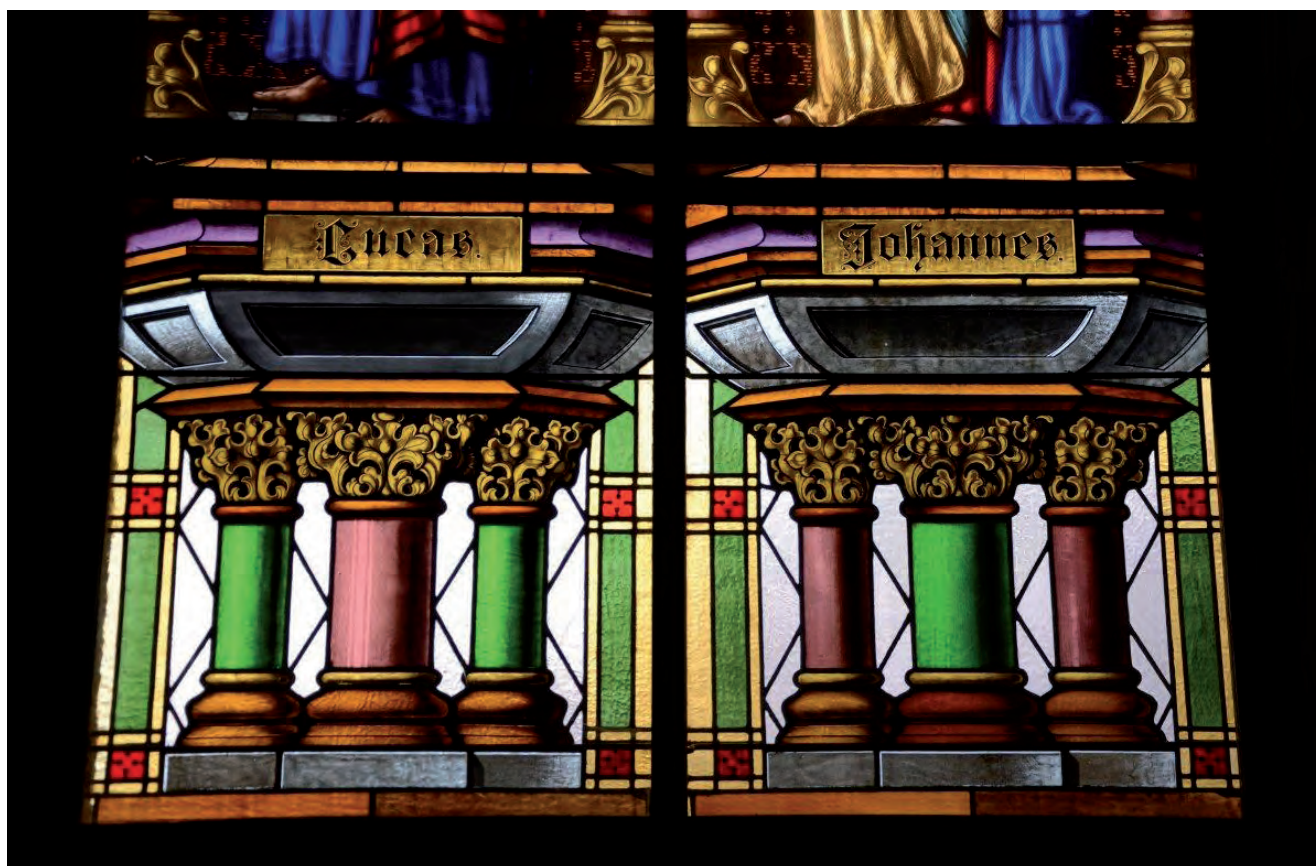
De nedre lufterna till sydöstra absidfönstret efter restaurering. Vänstra luftens arkitrav är nymålad.

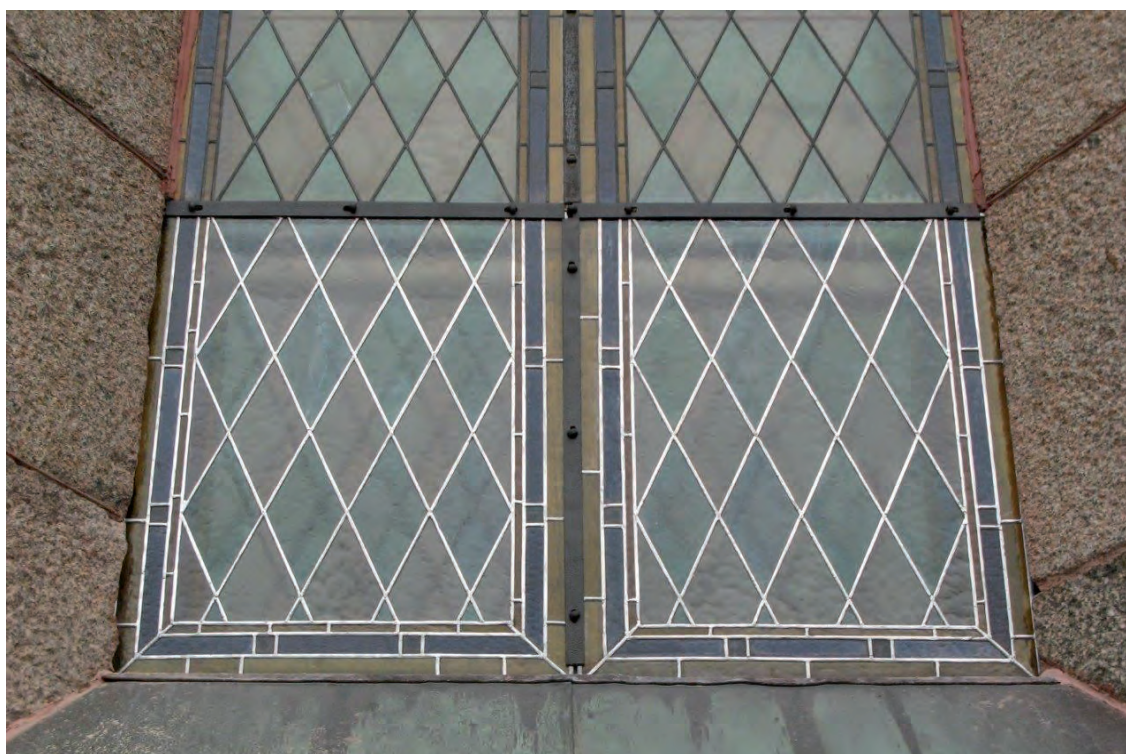
Långhusfönstrets nedre luft efter restaurering.

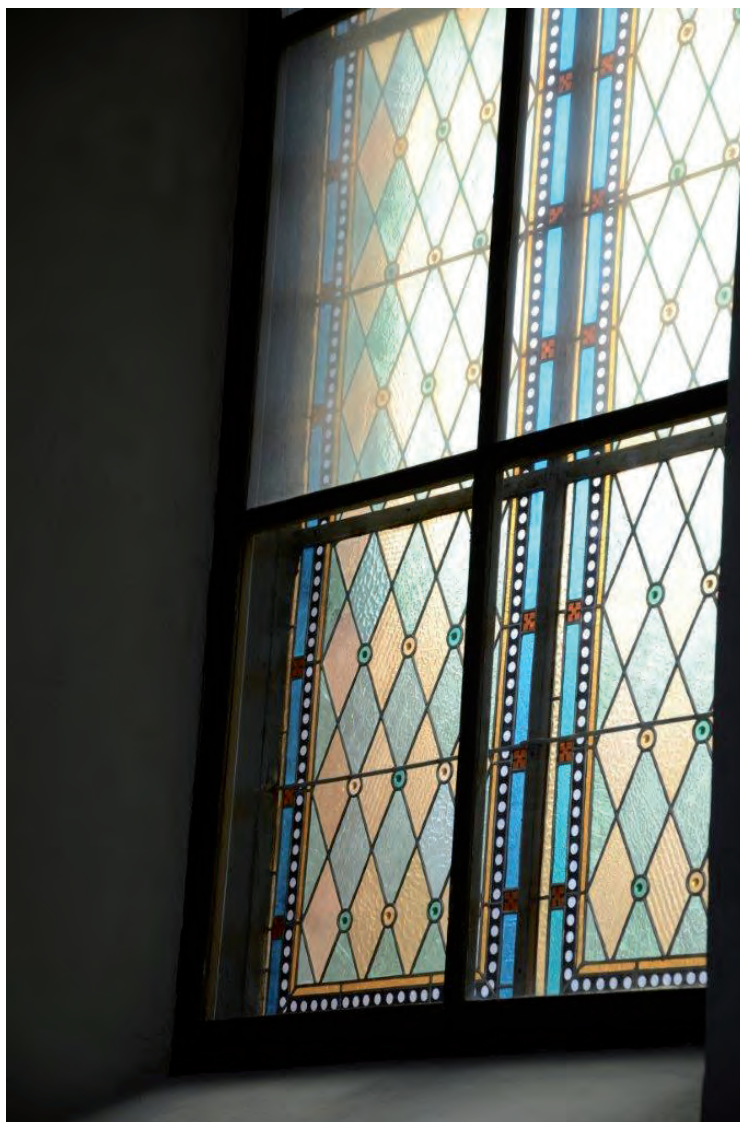
Södra korfönstrets nedre lufter efter restaurering.
