# Hullaryds tingshus

Antikvarisk medverkan i samband med  
omläggning av tegeltak, Hullaryd 2:30

*Lommaryds socken i Aneby kommun,  
Jönköpings län*

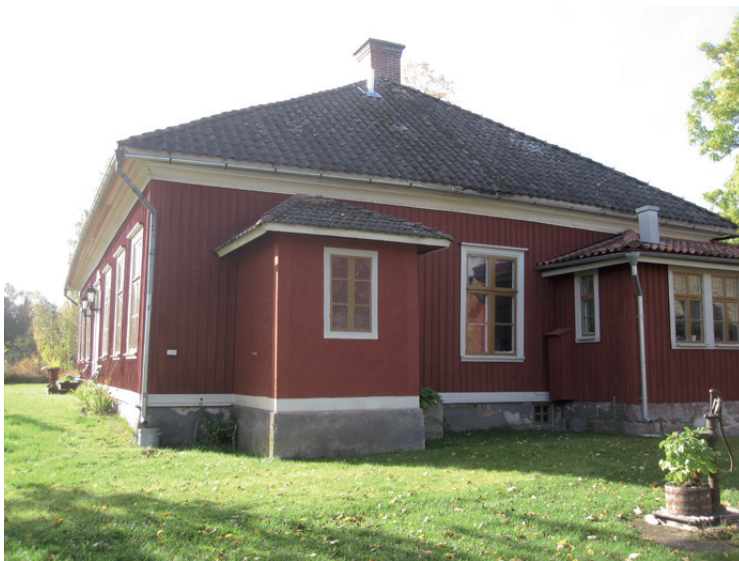
Östra takfallet före åtgärd.

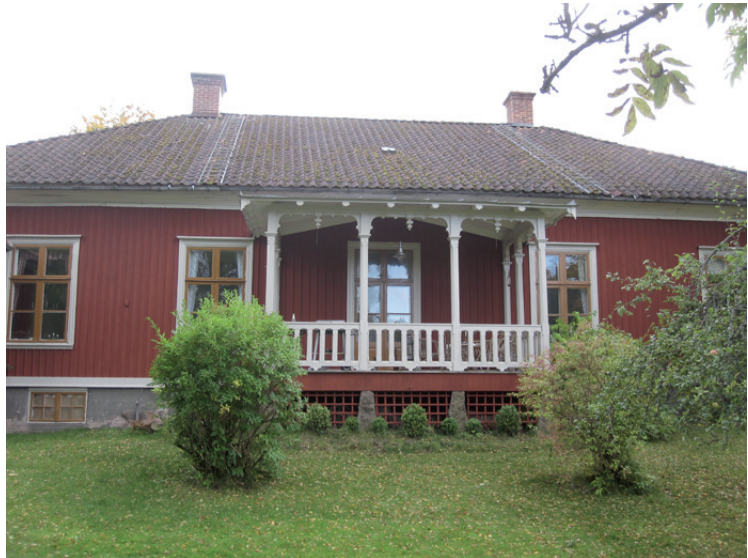
Norra takfallet före åtgärd.

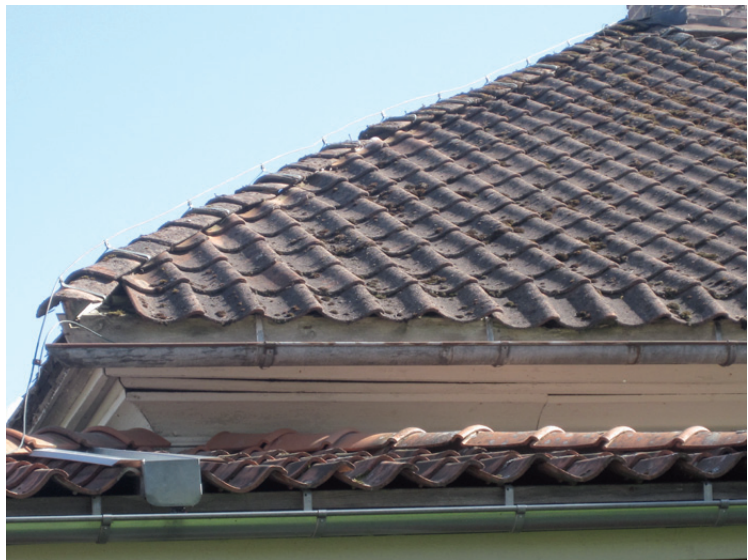
Detalj av norra takfallet före åtgärd. Den nedersta raden av takpannor ligger inte i liv med taket i övrigt, vilket indikerar att det finns skador i undertaket.

Hullaryds tingshus tak var täckt med ett tvåkupigt betongtegel. Vissa skador i takfoten var synbara från mark på byggnadens norrsida samt på den östra fasaden. Taket till den nordvästra tillbyggnaden omfattades inte av arbetena då den redan tidigare hade åtgärdats.

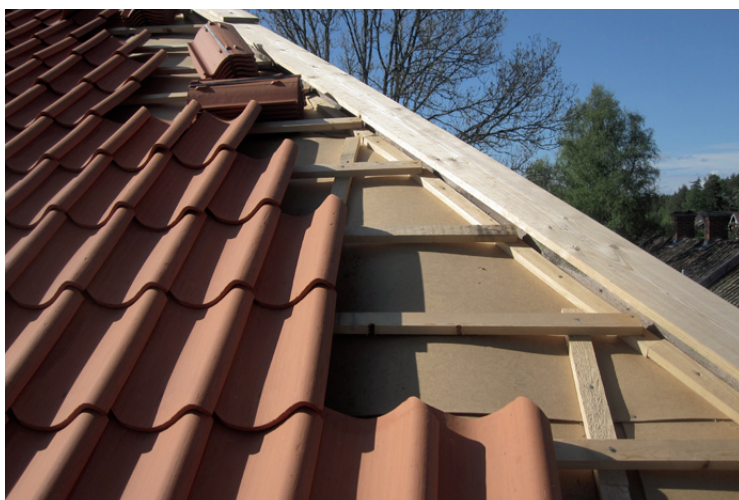
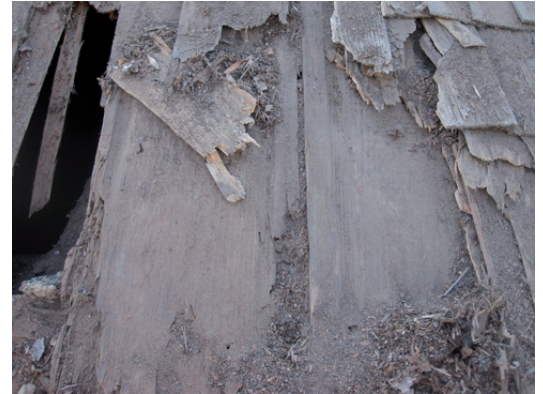
Södersidan var generellt i gott skick, förutom fotbrädan och den underliggande takbrädan. På den västra gaveln, i anslutning till enstaka trasiga takpannor fanns lokala vattenskador. Stickorna var skadade men det var inga skador på takbotten. På det östra takfallet fanns smärre rötskador i ett parti om cirka fyra gånger fyra meter där det tidigare har legat en takstege. För att få takbotten i nivå med det bortrivna brädtaket och sticketaket lades dubbel plank, 2 x 50 mm i det lagade partiet. Det norra takfallet var i sämst skick, ett antal brädor i takbottens nedre del fick bytas utöver fot- och takbräda. Sammanlagt byttes 16 gånger 2 meter. Här lades planken i ett lager och salades upp i nivå inifrån vinden. Takfotsbrädan byttes genomgående på samtliga takfall. Ersättningsvirket var av gran och införskaffades på sågen i Lommaryd. Utbyggnaden för bankvalvet vid den östra gaveln hade ett undertak av papp som lades om. Taket var för övrigt i gott skick utan skador.

Till vänster: det östra takfallet är avtäckt.  
Ovan: detalj av det underliggande brädtaket i anslutning till skada. Nedan: detalj vid äldre takstege.

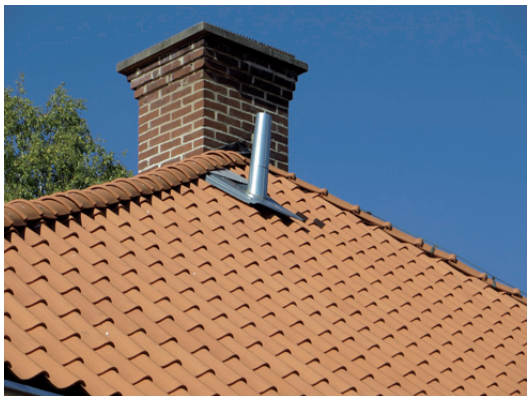
Infästningen av stosen till badrumsventilationen var inte klar vid slutbesiktningen.

Vid slutbesiktningen noterades att några smärre arbetsmoment återstod, fotbrädan skulle målas, vidare var en ventilationsstos inte färdigmonterad.

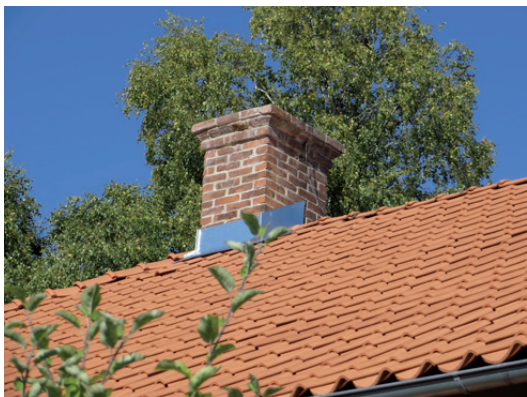
Plåtavtäckning vid den ommurade västra skorstenen som enligt fastighetsägaren var högre uppdragen än ursprungligt utförande. Åtgärden omfattades inte av länsstyrelsen beslut.

I samband med takarbetena hade fastighetsägaren och entreprenören noterat att en av skorstenarna behövde muras om. Plåtavtäckningen på den ommurade skorstenen var dock inte utförd som befintlig, då den var dragen högre upp på skorstenen, vilket bör åtgärdas. Länsmuseet menade i likhet med fastighetsägaren att plåtavtäckningen ska följa tidigare utförande.

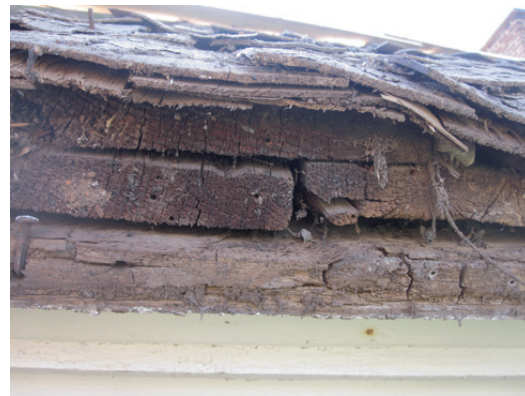
I samband med omtäckningen gick det att dokumentera tidigare taktäckningsmaterial. Ursprungligen verkar byggnaden ha varit täckt med ett brädtak. Ovanpå brädtaket låg ett sticketak, med hyvlade stickor. På västra och södra takfallen fanns äldre tegelläkt som var spikad med smidd spik bevarad. Sigurd Pira skriver i den tidigare citerade texten att bygganden uppfördes med tegeltak, men vilken källa han har till denna uppgift framgår inte. Utifrån detaljeringsgraden kan man utgå ifrån att han har läst och refererar till protokoll och synehandlingar, dock visar ju det faktiska taket att det i perioder dels har haft ett brädtak och dels ett sticketak. På fotografier från tidigt 1900-tal ligger ett tegeltak.

Detaljbild av brädtak med överliggande sticketak.

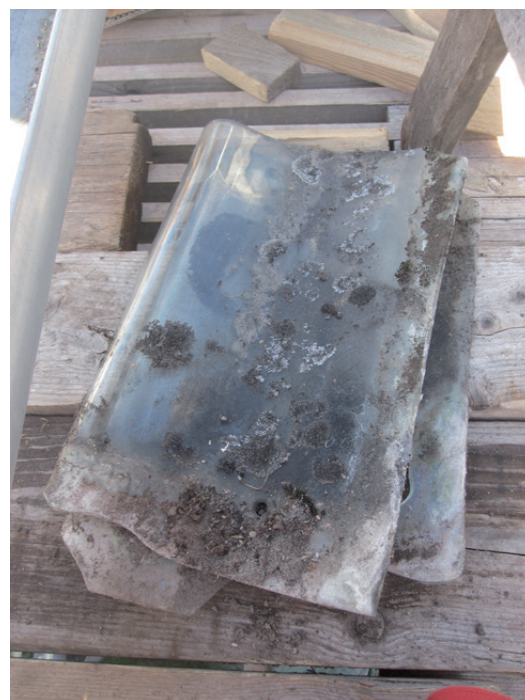
Den ursprungliga ritningen i Överintendentsämbetets arkiv är, som tidigare nämnts, ritad med ett runt takfönster, ett så kallat oxöga centralt placerat på det södra takfallet. Det fanns dock inget i konstruktionen som tydde på att detta fönster verkligen blev utfört. För att få in dagsljus på vinden fanns två stycken glaspannor, som låg på det östra takfallet. Denna typ av takpannor tillverkades bland annat på Kosta glasbruk från 1700-talets andra hälft.

De gamla glaspannorna som utgjorde ljusinsläpp på vinden. De demonterades och tillvaratogs.

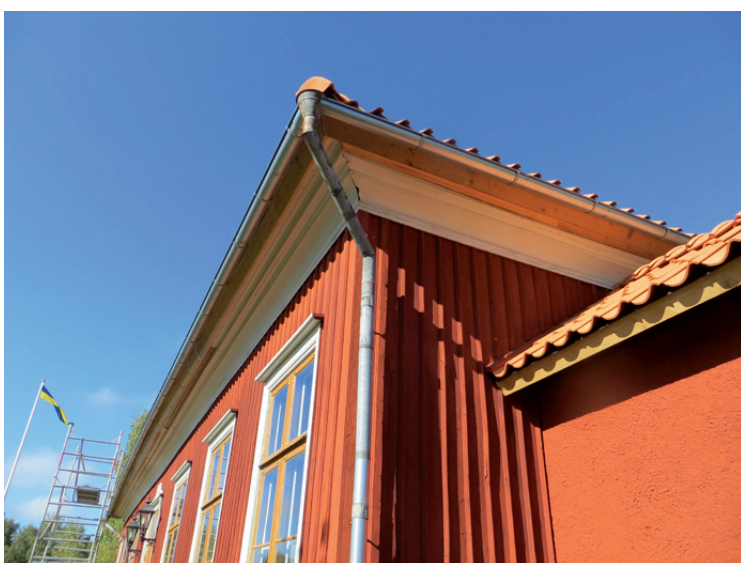
Detalj av takfot. Vid slutbesiktningen var inte takfotsbrädan målad.

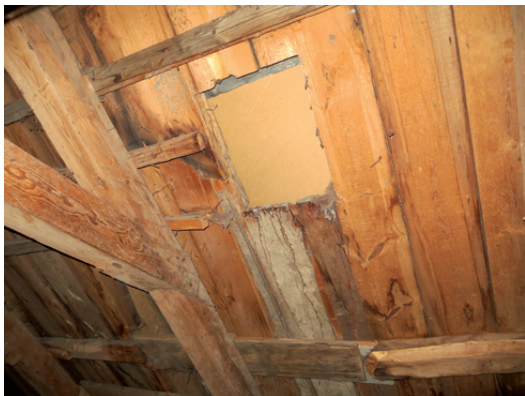
Bytta plankor i takbotten i det norra takfallet.
