# Bjurbäcks kyrka

Antikvarisk medverkan i samband med  
ommålning av fasad

*Bjurbäcks socken i Mullsjö kommun,  
Jönköpings län, Skara stift*

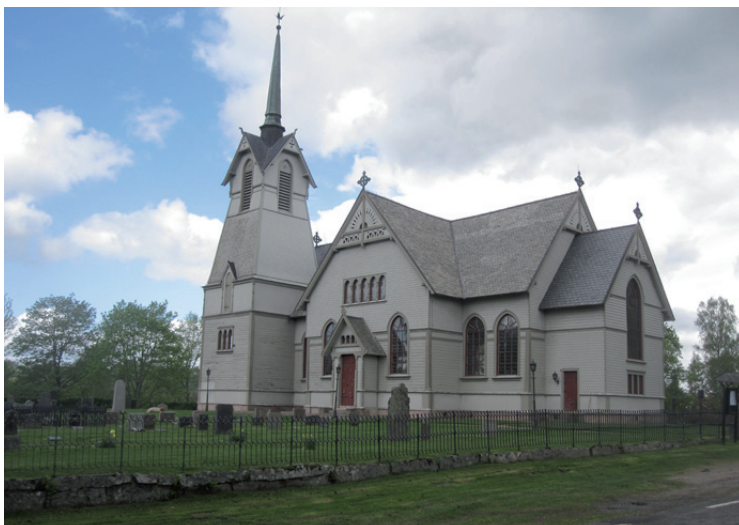
Översiktsbild före åtgärd.

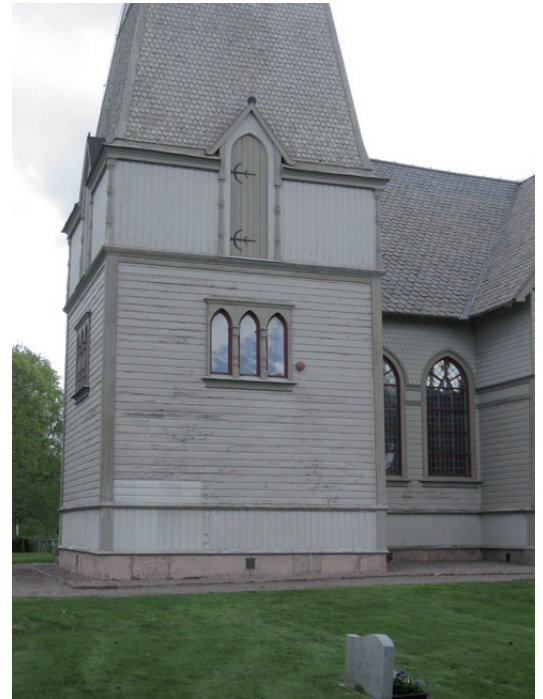
Målade provytor, ovan översikt och detalj till vänster.

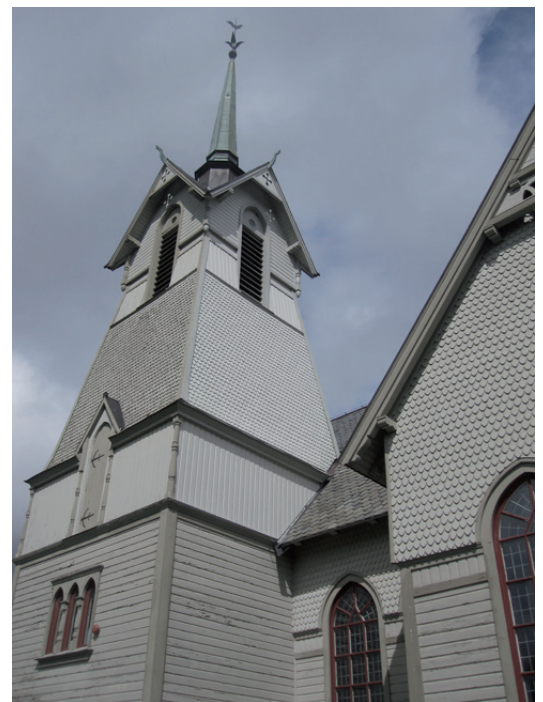
De delar av tornet som vetter mot taket målades i samband med takarbetena 2011.

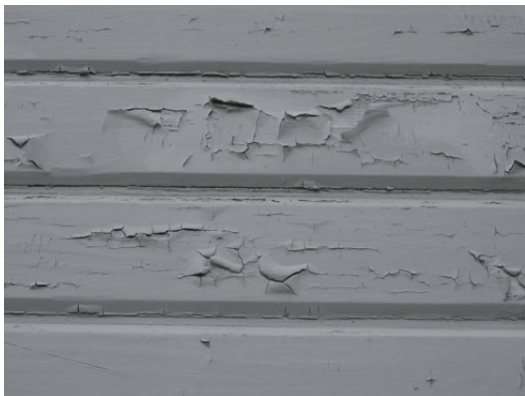
Sedan målningen 2000 har det dock varit problem med blåsbildning i färgen, framförallt på kyrkans södra fasad. Orsakerna till blåsbildningen har utretts, dialog har bland annat förts med färgleverantören Engwall & Claesson. Företaget menade att problemen var att hänföra till äldre målningsskikt, förutom den tidigare målningen med alkydolja, menade Engwall & Claessons representant att äldre tiders (1950-tal) nyttjande av standolja också kunde vara en bidragande orsak.

Den liggande panelen mot söder uppvisade generellt mycket blåsbildningar och färgen flagnade kraftigt.

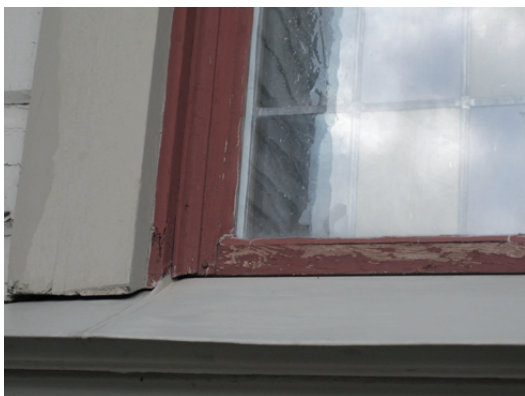
Även färgen på fönsterbågarna flagnade, också här störst skador på den södra fasaden.

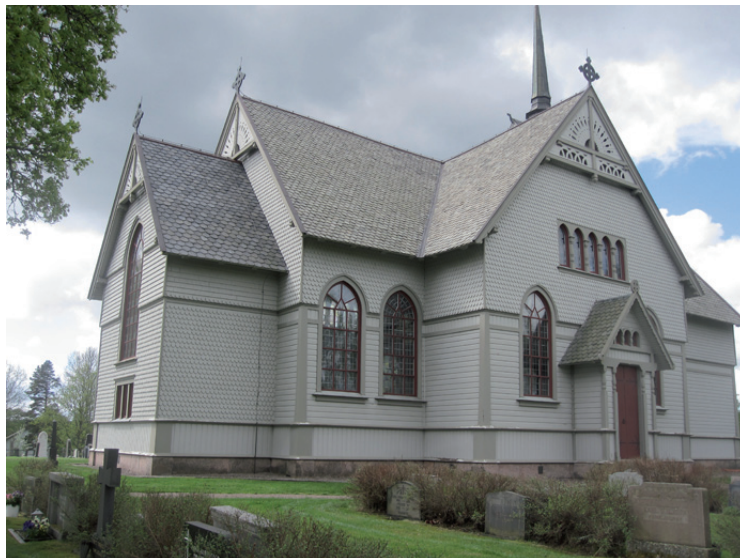
I högerspalten, överst: den norra fasaden var generellt i bättre skick.

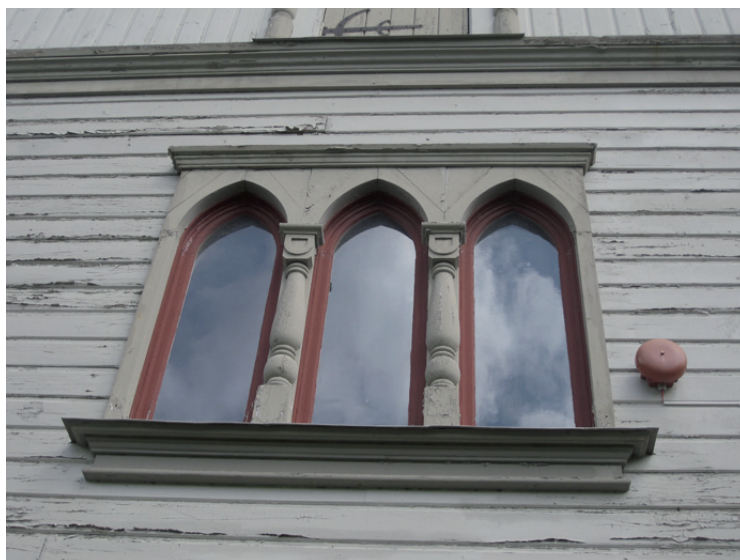
Till höger: detalj tornets fasad åt söder.

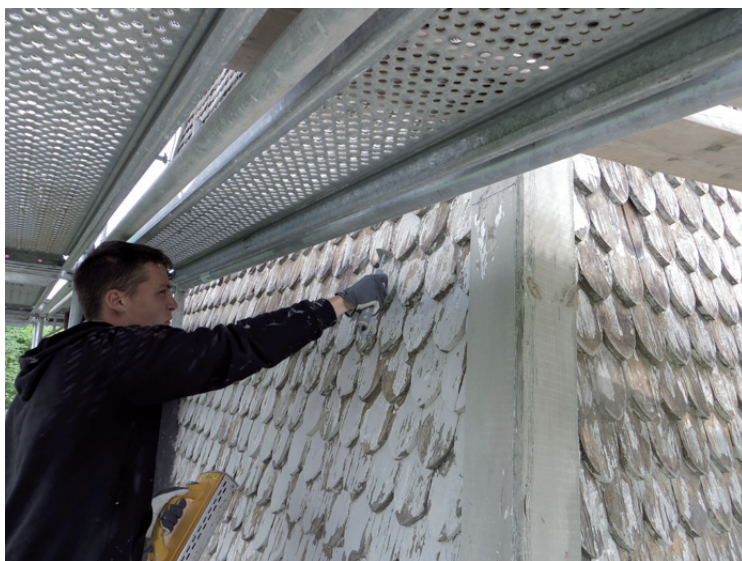
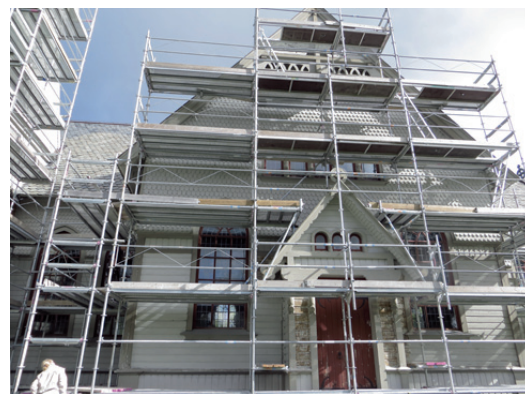
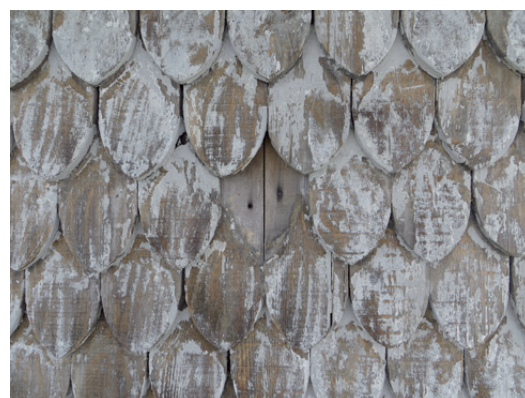
Till vänster: färgborttagning genom dels skrapning och dels med hjälp av speedheater. Ovan: skrapad fjällpanel, mitt i bild ett urfallet spån. Översta bilden: pågående arbeten södra fasaden.

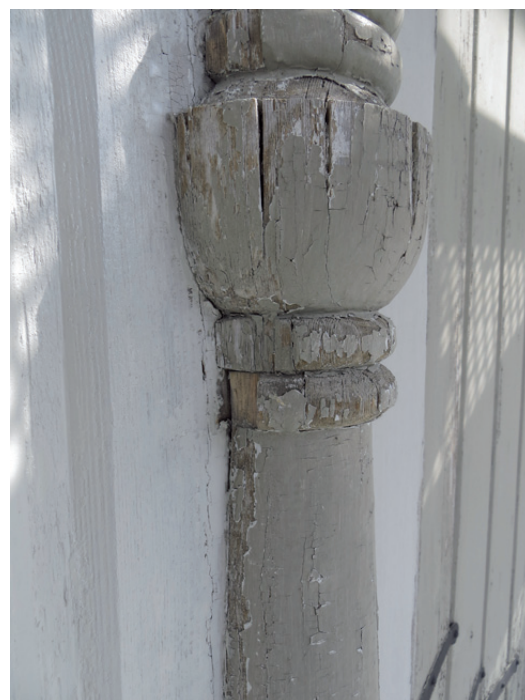
Dekorative trädetaljer hade vissa torrsprickor men inga röttskador. I några fall hade smärre delar fallit ur, dessa ersattes ej.

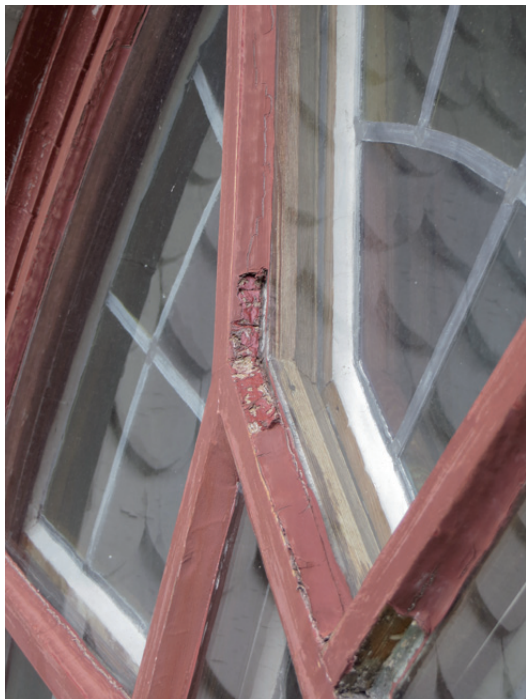
Ovan: vissa av fönstren hade tidigare kittats i partier med Laseal.

Fönstren målades med *Gysinge gammaldags linoljefärg*, järnoxidrött 1A-225. I de fall det var behov av kittbättring användes linoljekitt, från tillverkare *Dana Lim*. Där kittningar sedan tidigare var utförda med *Laseal*, som är ett syntetiskt silikonfritt fönsterkitt som appliceras med spruta, gjordes kompletteringar med motsvarande produkt från Dana Lim.

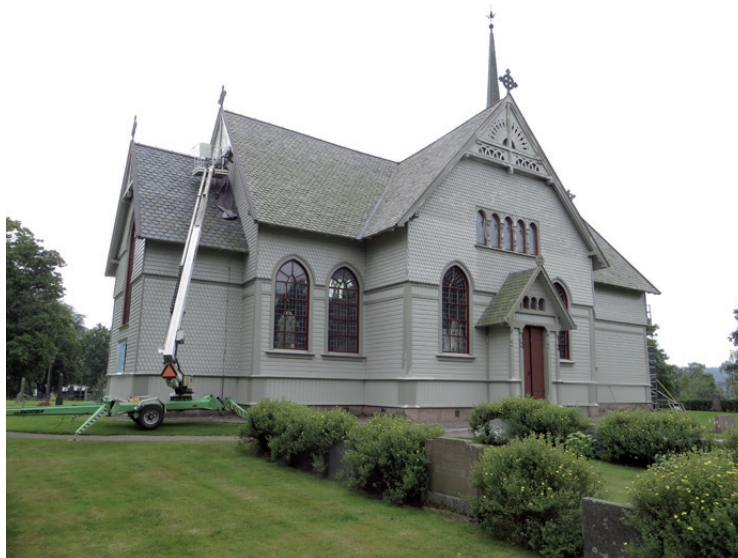
Till höger: Den norra fasaden målades från lift.

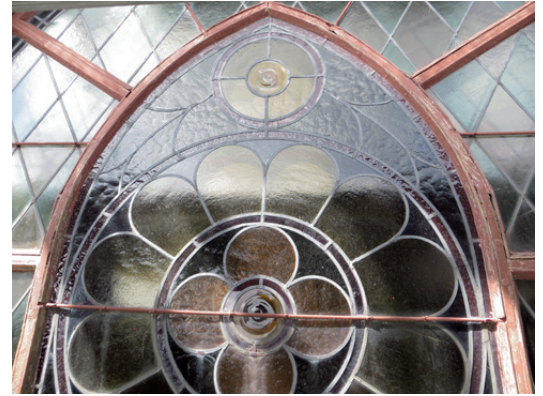
Vid den inledande besiktningen från ställning noterades att blyfönstret i koret svackade något. För att stadga upp fönstret sattes kompletterande stormstag i fönstrets övre del.

Blyfönstret i koret svackade något i dess övre del.

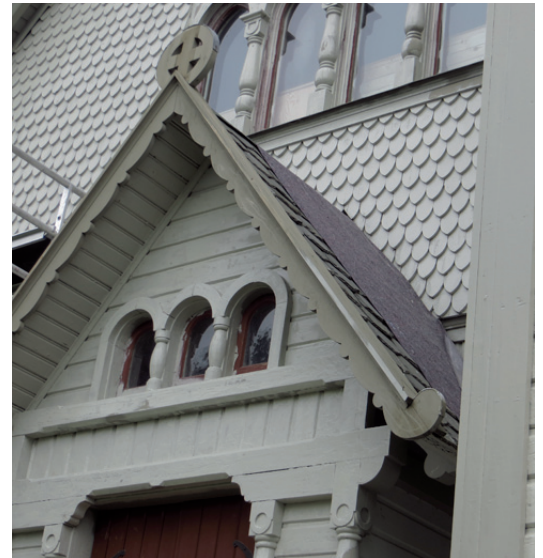
För att undvika stänk på skiffertaken över entréerna täcktes dessa under arbetet.

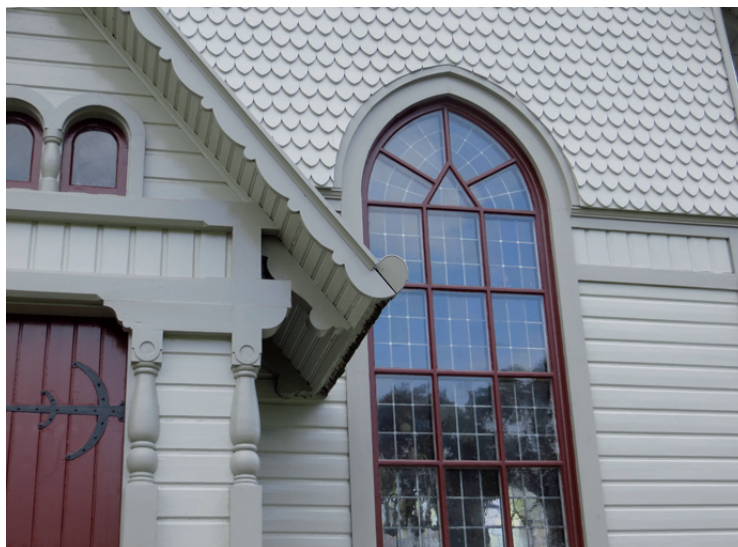
Detalj fasad, fönster och port efter färdigställande.

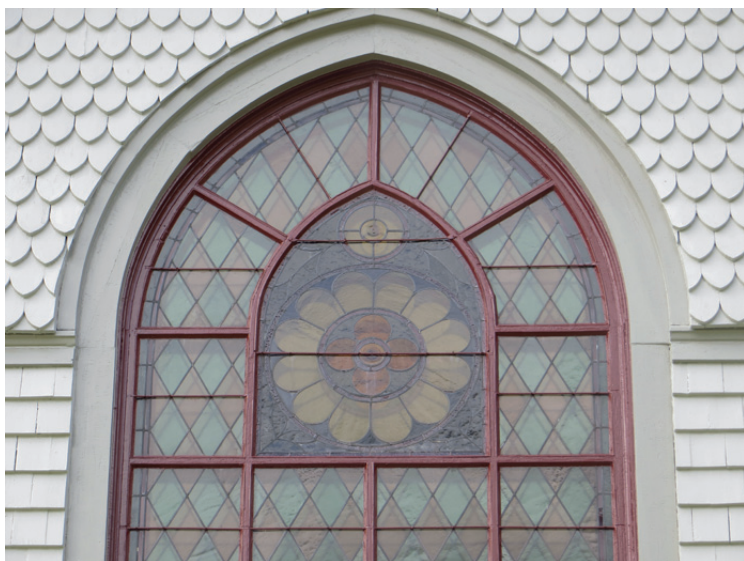
Ovan till vänster: korfönstret med nytt stormstag i rosettönstrets övre del.

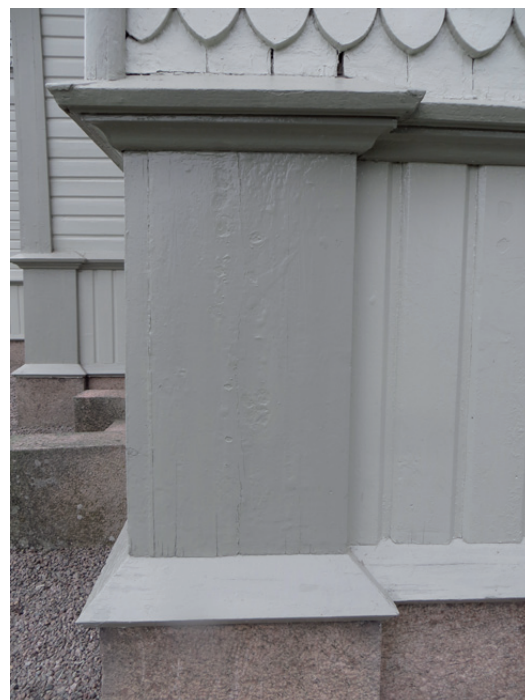
Detalj omfattning mot öster.

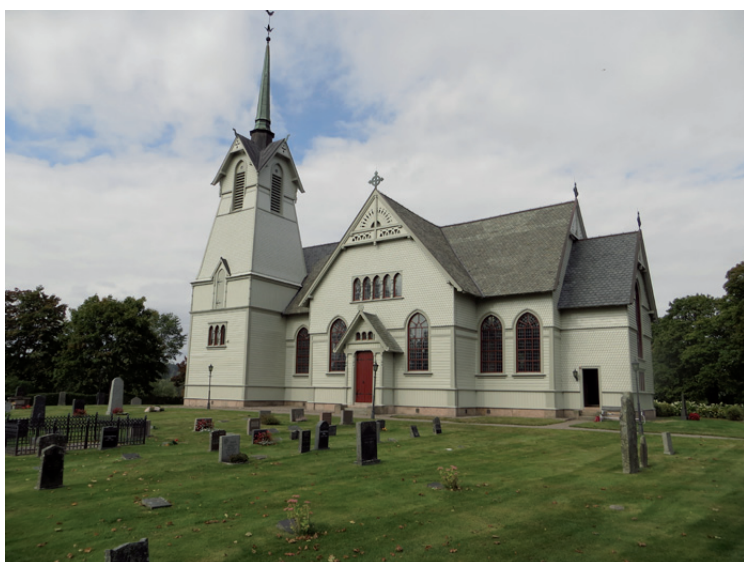
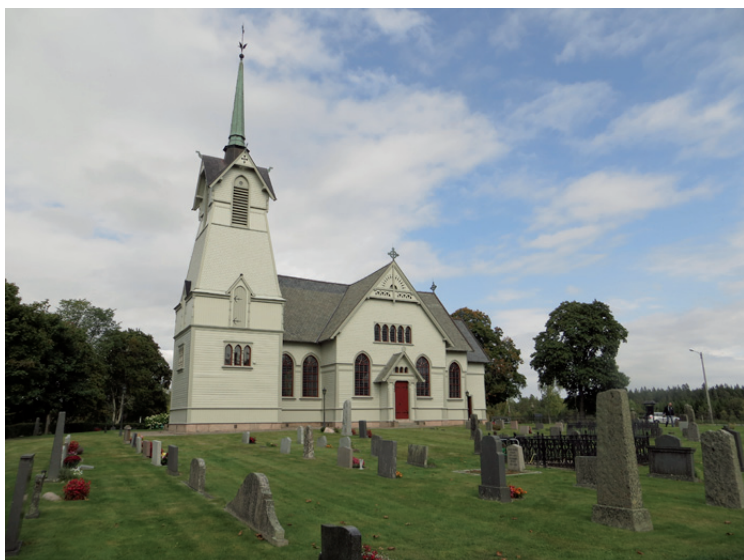
Till vänster: översiktsbilder från söder.

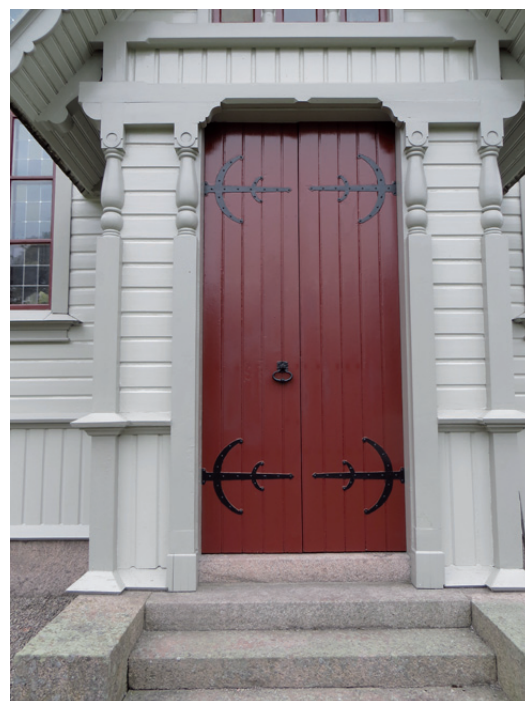
Porten i söder.
