# Voxtorps kyrka

Antikvarisk kontroll i samband med  
fasadrestaurering

*Voxtorps socken i Värnamo kommun,  
Jönköpings län, Växjö stift*

Byggnadsvårdsrapport 2014:3  
JÖNKÖPINGS LÄNS MUSEUM

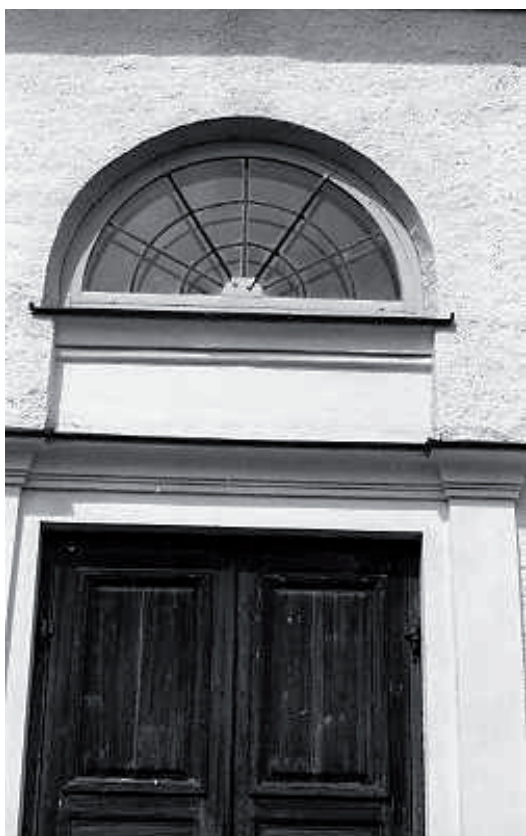
Restaureringen innebar bl a kalkavfärgning och puts av fasad, lagning av torn och lanterning ommålning av fönster och murning av sockel.

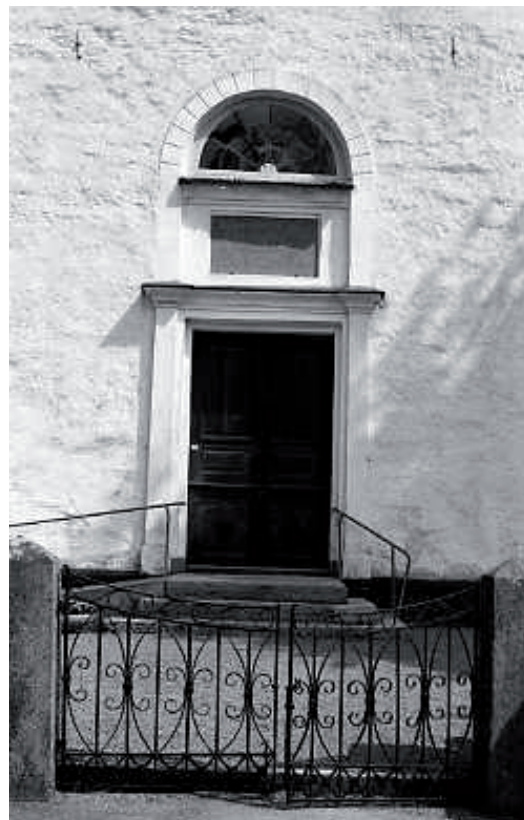
Fasaderna blästrades, all cementhaltig puts högs bort och valvsprickor kilades. Putsen utgjordes av hydrauliskt kalkbruk.

Kyrkans fasader har rengjorts genom s k JOS- blästring. Bompartier och cementlagningar har avlägsnats och befintliga sprickor i putsen huggits upp. Utlagningarna har utförts med ett svagt hydrauliskt kalkbruk. De putslagade ytorna har erhållit en spritputs av samma struktur som befintlig ytputs.

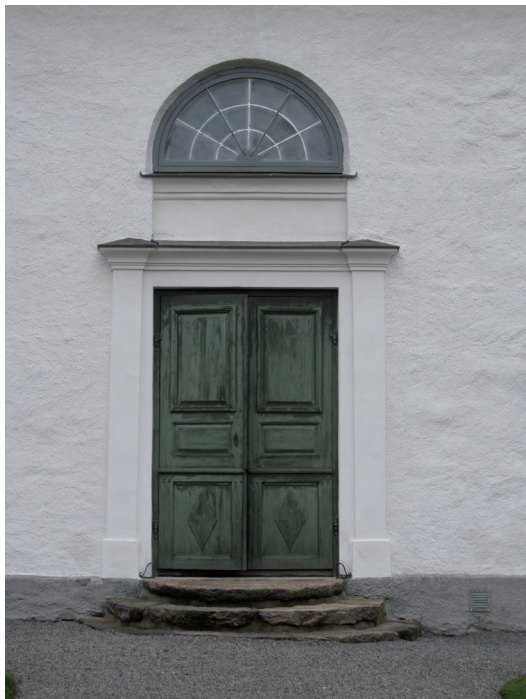
Portarna rengjordes från klarlack och underbehandlades för täckmålning med linoljefärg.

Portarnas täckmålning har återställts. De målades med linoljefärg i en grön nyans, baserad på kromoxid-grönt med tillsats av järnoxid-rött och lite järnoxidsvart. Portarnas färgsättning var föremål för en hel del överväganden. Inga äldre färgspår kunde påträffas som vägledning.

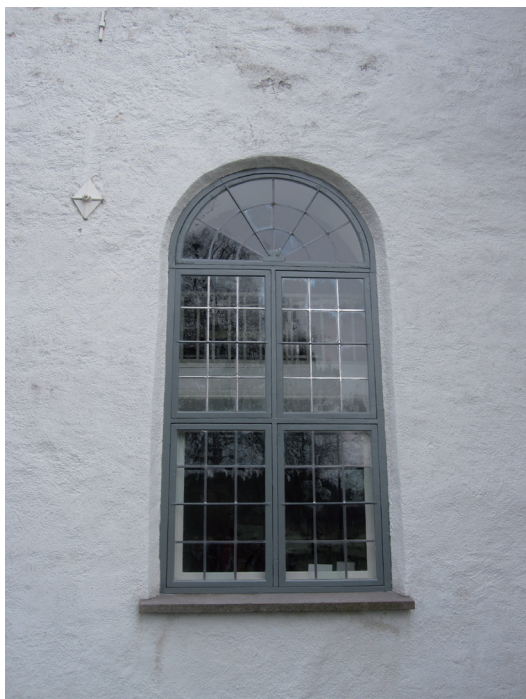
Samtliga fönster målades. Fönstrens och lanterninens trädelar skrapades rena och målades med linoljefärg utan alkydinblandning. Beslag m m av stål rostskyddsbehandlades.

Fönsterbågarna har demonterats för renovering och målning i en på platsen anordnad verkstad. Såväl ytter- som innerbågar har åtgärdats. Gamla färgskikt avlägsnades med varmluftspistol. Röttskadat virke har ersatts. Kitter har förnyats och fönstren har målats med linoljefärg i en varmt grå kulör. Färgen bröts på plats och baseras på grön umbra med tillsats av zinkvitt och järnoxidsvart. Beslagen har rostskyddats och målats enligt Isotrolsystemet. Nya tätningslister har monterats.
