# Säby kyrka

Antikvarisk medverkan i samband med  
ombyggnad av WC m.m.  
Säby socken i Tranås kommun,  
Jönköpings län, Linköpings stift

Byggnadsvårdsrapport 2014:9  
JÖNKÖPINGS LÄNS MUSEUM

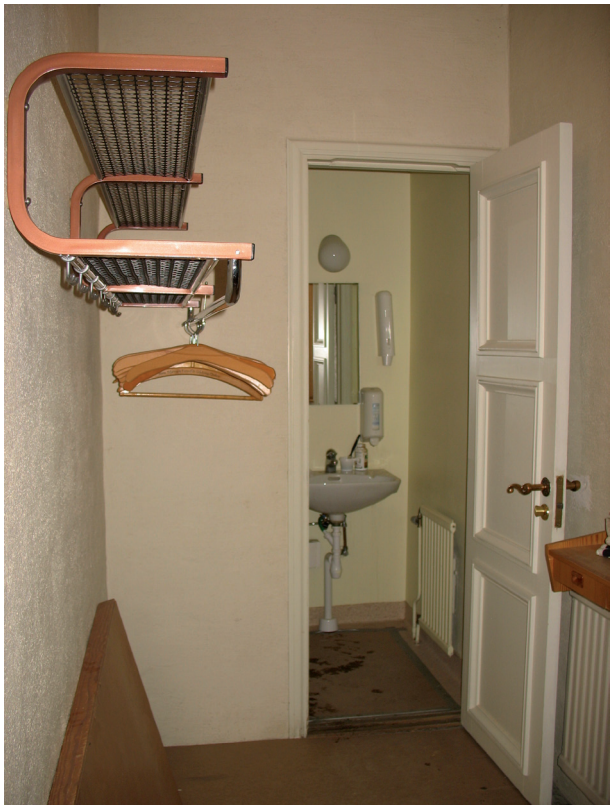
Befintlig WC i norra korsarmen från 1968.

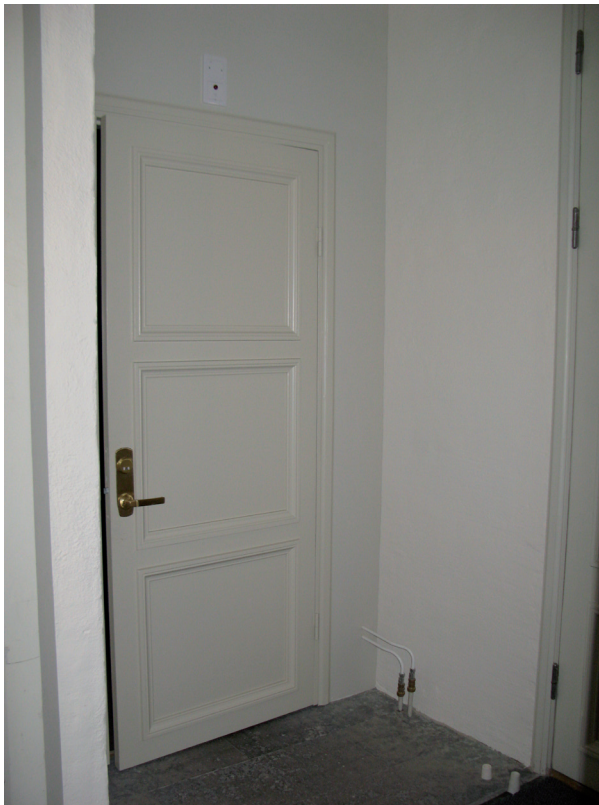
Ny handikappanpassad WC på samma plats.

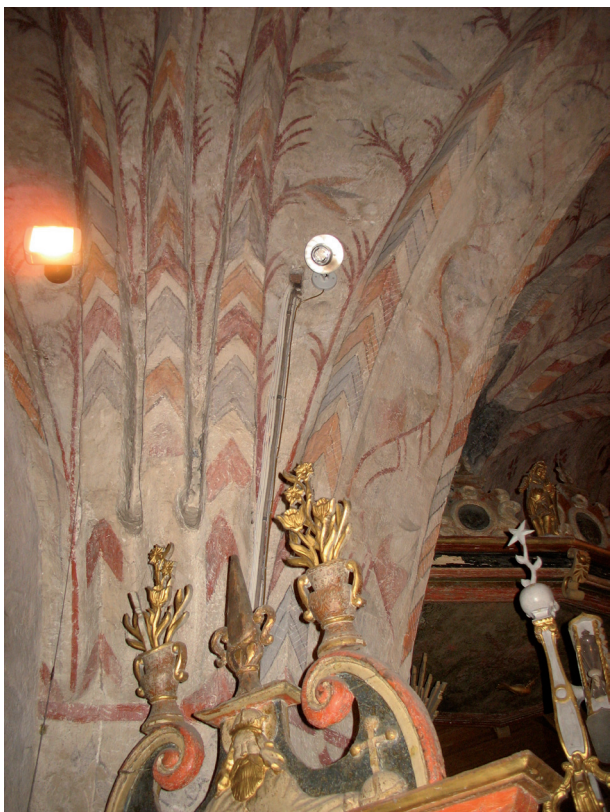
Exempel på befintlig korbelysning i triumfbågsvalvet med bland annat bygglampa och vanprydnade kabeldragningar.

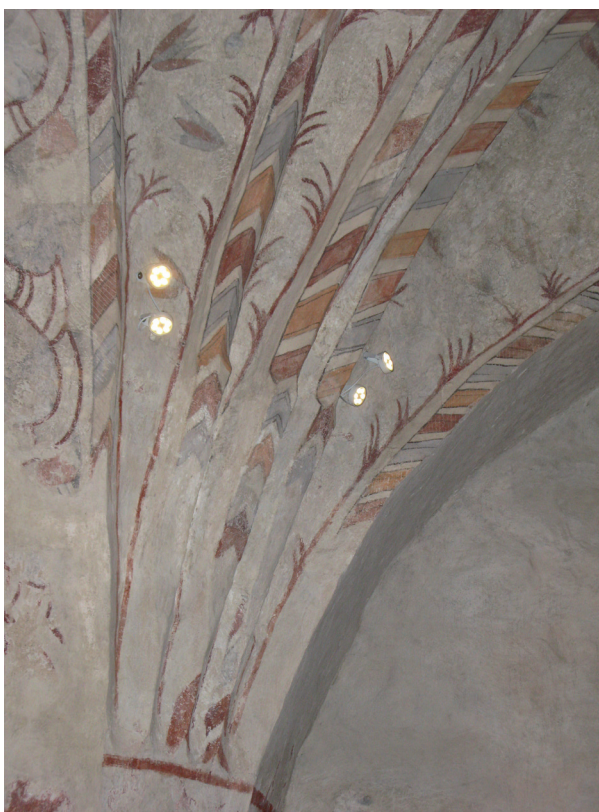
Nya inmålade LED-strålkastare i triumfbågsvalvet. Äldre kablage avlägsnade och ytorna konserverade.
