# Ägersgöls skola

Antikvarisk medverkan i samband med  
invändigt måleri

*Hults socken i Eksjö kommun,  
Jönköpings län*

Byggnadsvårdsrapport 2014:10  
JÖNKÖPINGS LÄNS MUSEUM

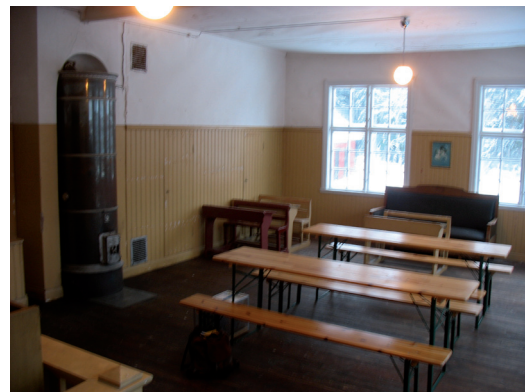
Skolsalen före restaurering.

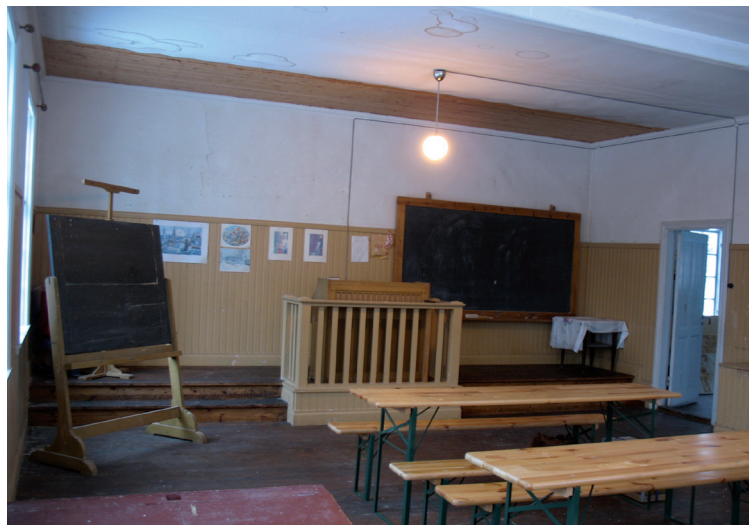
Skolsalens tak inför arbetena. En våd är helt borttagen och andra delar av pappspänningen hade skador i form av fuktfläckar och sprickor. Väggarnas överdel är också pappspänd. Väggarnas nedre del är klädd med stående spontpanel.

Väggarnas överdel är pappspända med liggande våder liksom taket. Taket har våder om ca 150 cm. En våd över lärarens podium är bortriven och fuktfläckar förekommer på övrig papp. Den befintliga takpappen tycks inte vara den ursprungliga, utan den har bytts någon gång. All papp är limfärgsmålad.

Ny papp sattes upp över podiet och längst bort över den motsatta väggen. Väggpappen på den östra väggen bevarades helt i original eftersom den var i acceptabel kondition och eftersom man i annat fall måste demontera elledningarna. Vad gäller taket gjordes under pågående restaurering en justering av färgtypen. Ursprungligen var det tänkt att pappen skulle grundas med en mager alkydfärg och därefter strykas två gånger med limfärg. Ett alternativ var att istället använda helmatt alkydfärg genomgående. Detta innebar visserligen att man skulle frångå det ursprungliga materialvalet, men att man istället skulle åstadkomma en stabilare och tåligare pappspänning. Byggnadens uppvärmning varierar och därmed också luftfuktigheten, vilket är ogynnsamt för pappen. Genom att inte använda limfärg bedömdes pappen bli tåligare. All färg penselströks.

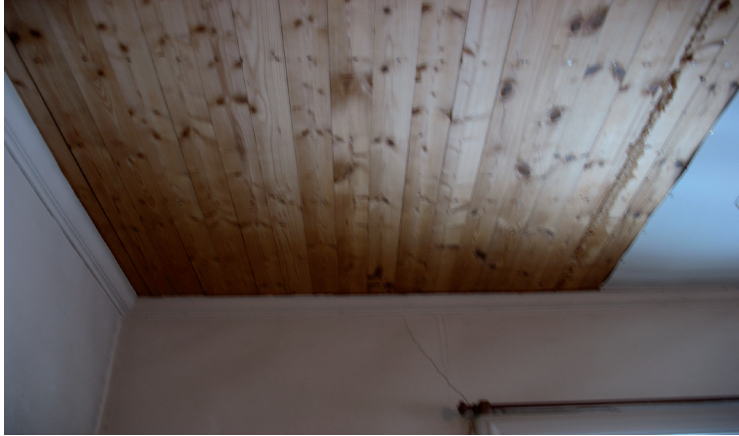
I skolsalens tak byttes endast de partier där pappnaden saknades eller var skadad.

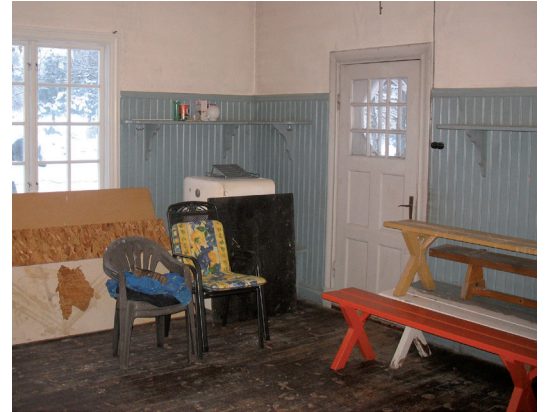
Ovan: I omklädningsrummet hade panelen ett skikt av linoljefärg i ljusblått inför ommålningen.

Väggarnas nedre del är klädd med stående spontpanel. Panelen har ett skikt av linoljefärg i ljusblått, som bedömdes vara det äldsta täckmålningsskiktet, även om det eventuellt inte tillkommit från början. Panelerna och klädhängarna tvättades, skrapades, grundades,

slipades samt målades två gånger med linoljefärg i blå kulör (NCS S 3020-B30G). Vid arbetena upptäcktes att hatthyllornas konso-  
ler har olika figursågning. Vaskens utsida målades i samma kulör.

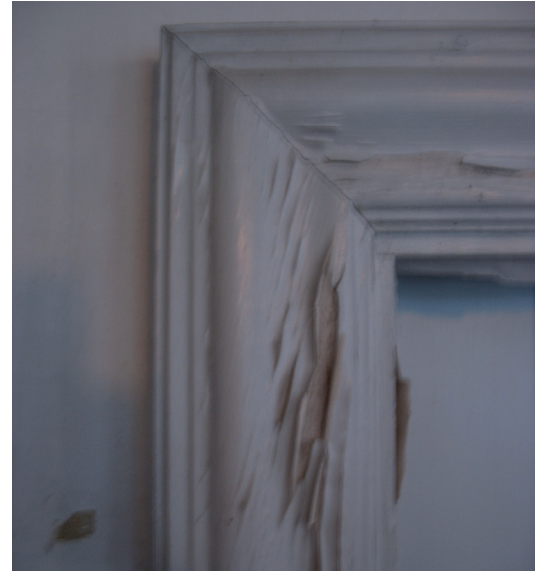
Nedan: Dörren mot skolsalen och tamburen hade samma måleribehandling som vägghpanelen, men var målad i ljus blåvit kulör.

Dörren (foder, karm och dörrblad) mot skolsalen och tamburen fick samma måleribehandling som väggpanelen, men målades i ljus blåvit kulör. Dörren målades i befintlig kulör: 7A-786+98 (grön umbra786+bensvart 98).

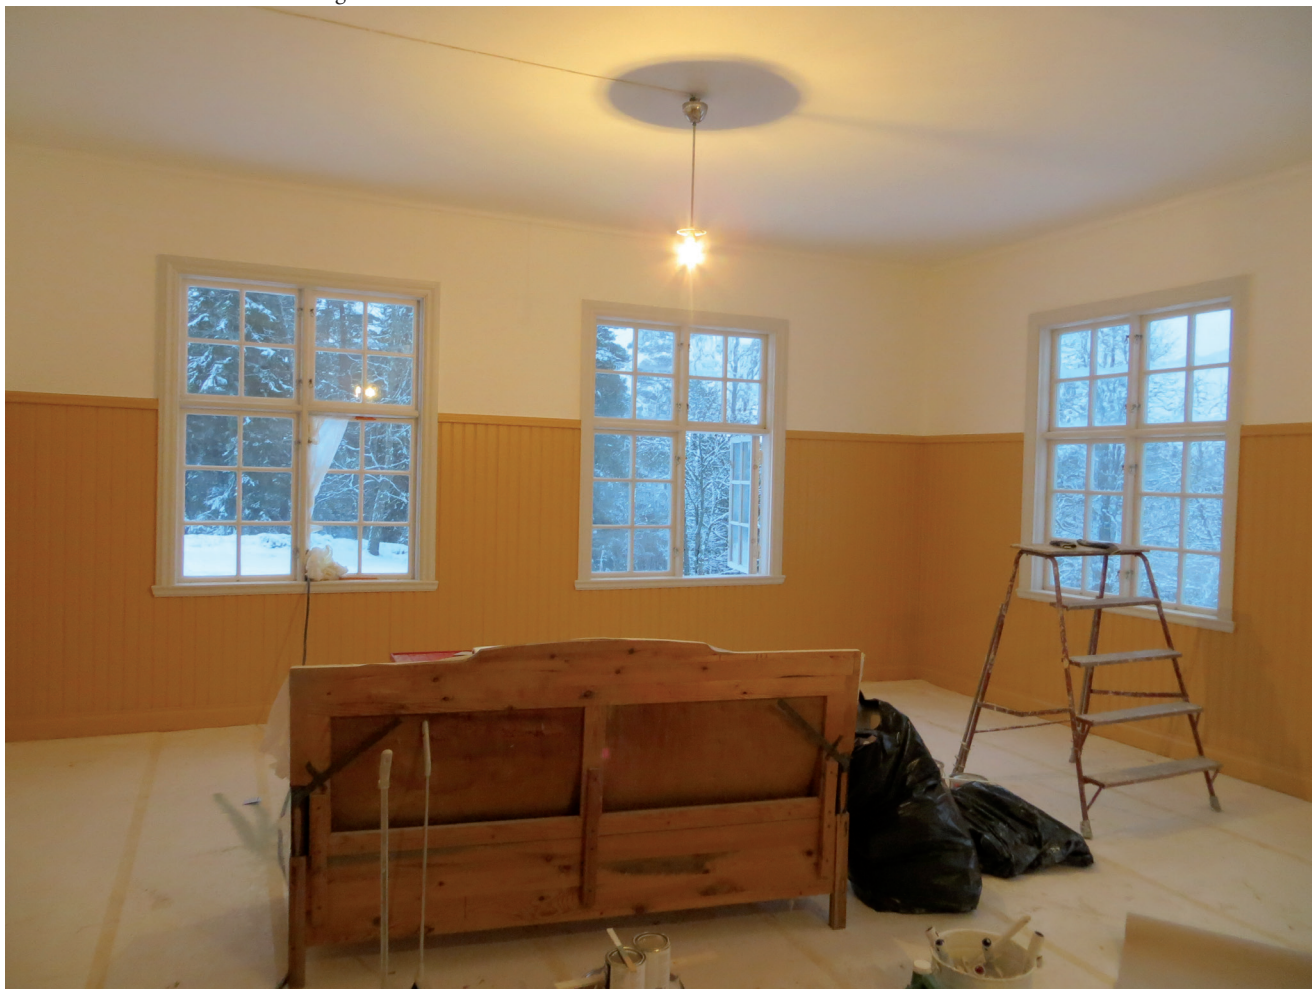
Den stora skolsalen efter ommålningen.

Väggarnas nedre del är klädd med spontpanel med linoljefärgsmålning i guldocker. Större delen har pärlspont, medan ett parti vid ugnen är utbyggt och försett med fasspontpanel. Panelerna tvättades, skrapades, grundades, lagningspacklades, slipades och målades två gånger med linoljefärg. kulören var lika den befintliga: 4A-94 Guldocker, STCLES 94). Vid ommålningen användes samma kulör som befintligt, dvs det som bedömdes vara originalkulören. Dörren målningsbehandlades som väggpanelen och målades i befintlig kulör: 7A-786+98 (grön umbra 786 + bensvart 98). Även denna kulör bedömdes vara original. Ugnens utsida slipades lätt med slipsvamp och oljades.

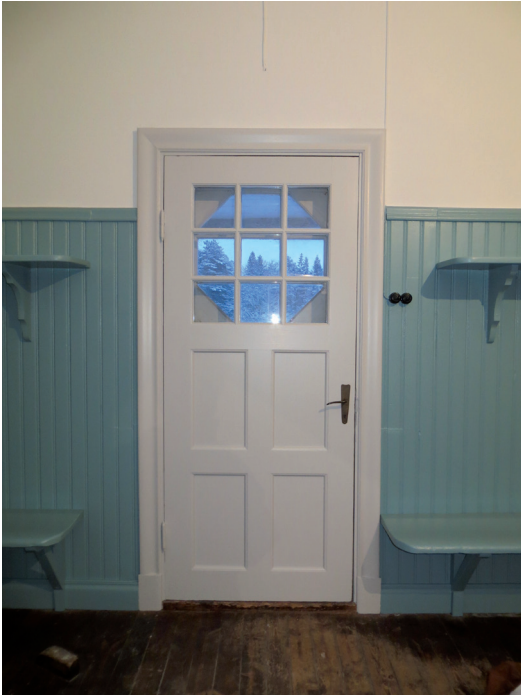
Ovan: Panelerna i omklädningsrummet tvättades och skrapades och målades med linoljefärg (NCS S 3020-B30G). Dörrarna målades i befintlig ljus blåvit kulör.  
Höger: Ventilgallret i skorstenen målade i silverfärg.

Ventilen till skorstenen rengjordes och målades med silverfärg. Golvet skurades rent med såpa.

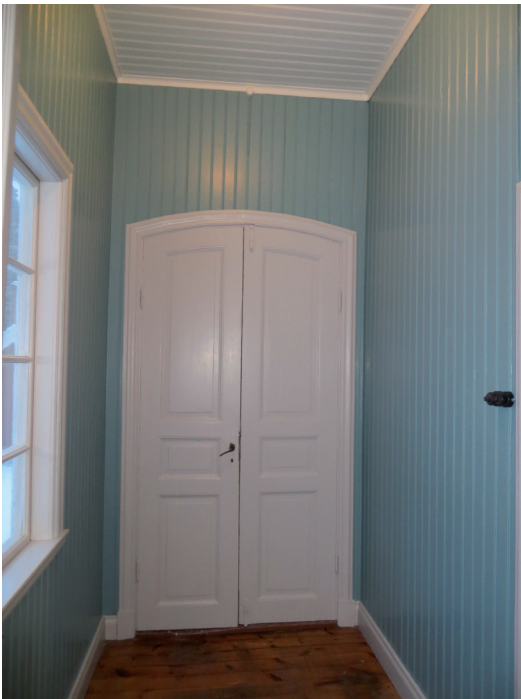
Tamburen efter ommålningen.

Tamburens tak utgörs av pärlspontpanel som målades om i den befintliga vita kulören. Väggarna är klädda med stående spontpanel. Panelen hade ett skikt av linoljefärg i ljusblått och däröver ett skikt av beige alkydfärg. Allt tyder på att panelen varit omålad en längre tid och målats senare i beige kulör, troligen på 1930- eller 40-talet, och sedan målats om i sen tid i ljusblått.

Kulören valdes enligt lika det första målnings-skiktets: NCS S 3020-B30G. Här ändrades således färgsättningen till ett äldre skede. Att en NCS-beteckning valdes här berodde på att linoljefärgslikaren saknade en snarlik kulör.

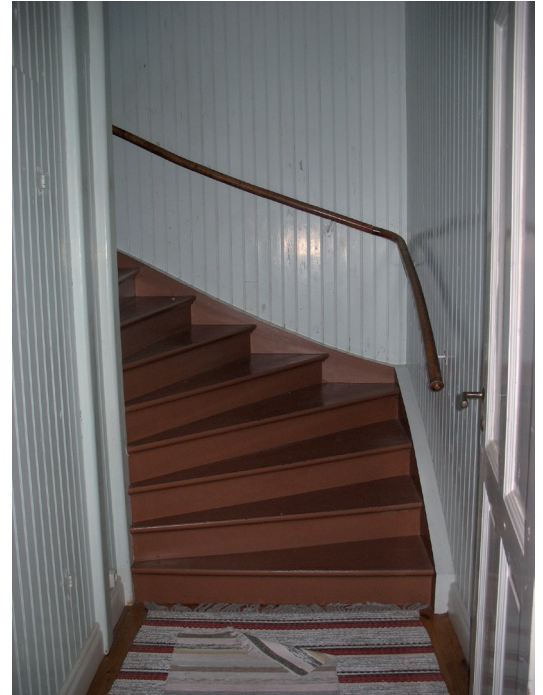
Vänster: Trapphusets övre del med trappbalustraden.  
 Ovan: Trapploppet inför ommålningen.

Taket, som är klätt med pärlspontpanel, målades i vit kulör. Väg-  
garna är klädda med stående panel. Panelerna tvättades, skrapades,  
grundades, slipades och målades två gånger med linoljefärg. Kulören  
blev lika befintlig ljusblå: A-264 (Verona grönjord 264).
