# Bottnaryds kyrka

Antikvarisk medverkan vid  
tillbyggnad, värmekonvertering och invändiga  
åtgärder

*Bottnaryds socken i Jönköpings kommun  
Jönköpings län, Skara stift*

Rapport och foto: Robin Gullbrandsson  
Grafisk mall: Anna Stålhammar  
Tryckning och distribution: Arkitektkopia i Jönköping

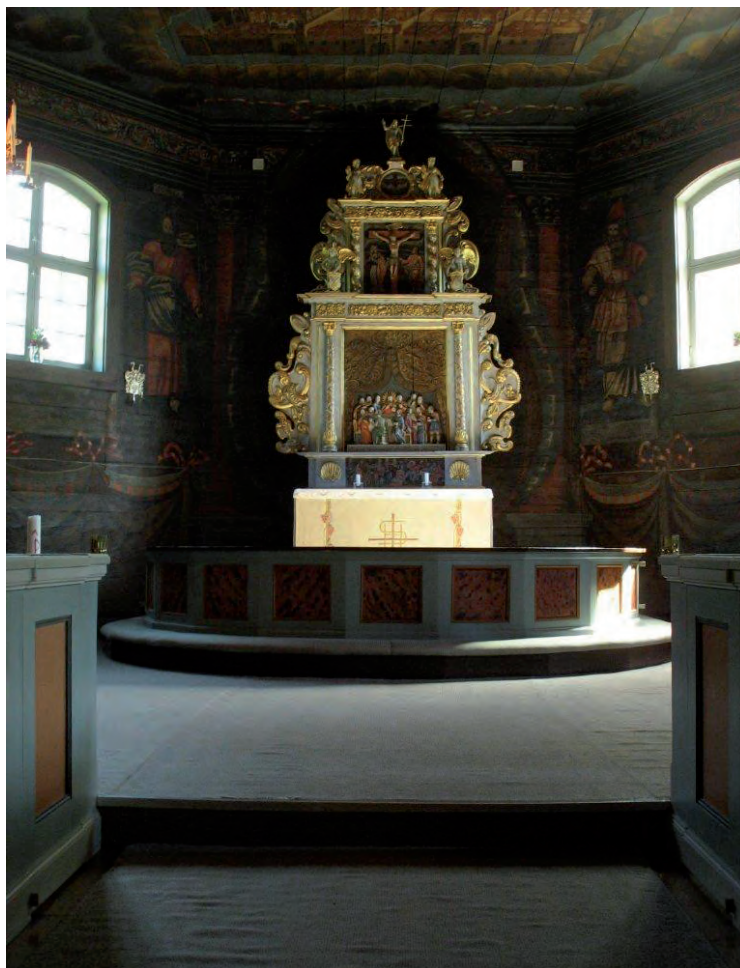
Koret före renovering. Golvet som utökades 1968 är belagt med heltäckningsmatta.

Koret ligger ett trappsteg högre än långhuset och ytterligare ett steg högre inom altarringen. Golvet är belagt med en heltäckningsmatta ovanpå spånskivor, tillkommet 1968 då golvet förlängdes åt väster. 1880-talets skurgolv av furu ligger kvar under. Vid trappan till gravkoret finns en lucka ned till gravkammaren under koret. Dörren där nere är dock igenmurad i relativt sen tid. Möbleringen i koret består av den medeltida sandstensdopfunten i norr samt en ambo och i söder en flygel och en ljusbärare av standardmodell.

Det förhöjda golvet av spontad furu från 1968 inom altarringen demonterades liksom heltäckningsmattor och spånskivor i koret som helhet. Då framkom 1880-talets obehandlade golv av 150–200 mm breda furubrädor (1 ½ ") i öst-västlig riktning, fästa med smidd spik. Åt väster är en utökning från 1968 med smala 1" obehandlade furubrädor i nord-sydlig riktning. Skador i det gamla golvet efter metallrör för kabel återlagades genom ilusning. 1968 års utökning bröts upp och ersattes med nya 1 ¼ " furubrädor med större bredd (170 mm), men samma riktning. I golvet drogs kablage för el och ljud samt rörledningar för värme. Två träluckor för mikrofonuttag ordnades framför respektive bänkskärm samt tre gängade mässingsluckor för eluttag. Luckan till gravvalvet skall förses med smidesringar och lagas. Från mittgången byggdes en ramp i samma material som golvet. Detta krävde anpassning av

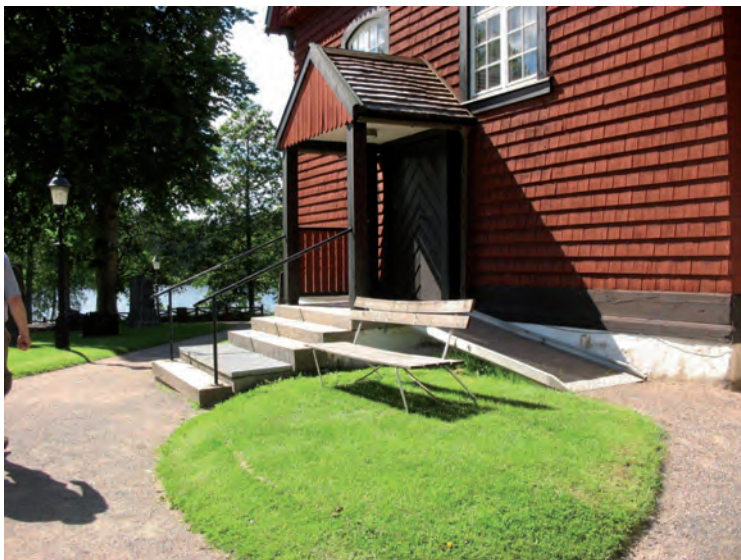
Södra porten har ett skärmtak från 1968 och en granittrappa från samma tid samt ett enkelt järnräcke av svartmålat järnrör. En ståldurk ligger som handikappramp åt öster. Utrymmet framför porten är som vilplan för litet för fullgod tillgänglighet, särskilt som dörarna öppnas utåt.

Södra ingången med tillfällig ståldurksramp. Eftersom dörrbladen går utåt kolleder dessa med rampen.

Vilplanet förlängdes med 650 mm med återbruk av befintliga granithällar. De befintliga stolparna till skärmtaket flyttades in 400 mm mot väggen för att ge plats åt anslutning för ny ramp. Denna tillverkades med stödmur åt söder av råhuggen granit med hårdpackad stenmjölsfyllning och överliggare av slipad granit. Passningen på stödmuren mot trappan är inte helt lyckad eftersom muren i bredd bygger för långt ut. Nya strama räcken i smide tillverkades till trappa och ramp, bestående av ståndare i fyrkantsjärn och ledare i plattjärn.

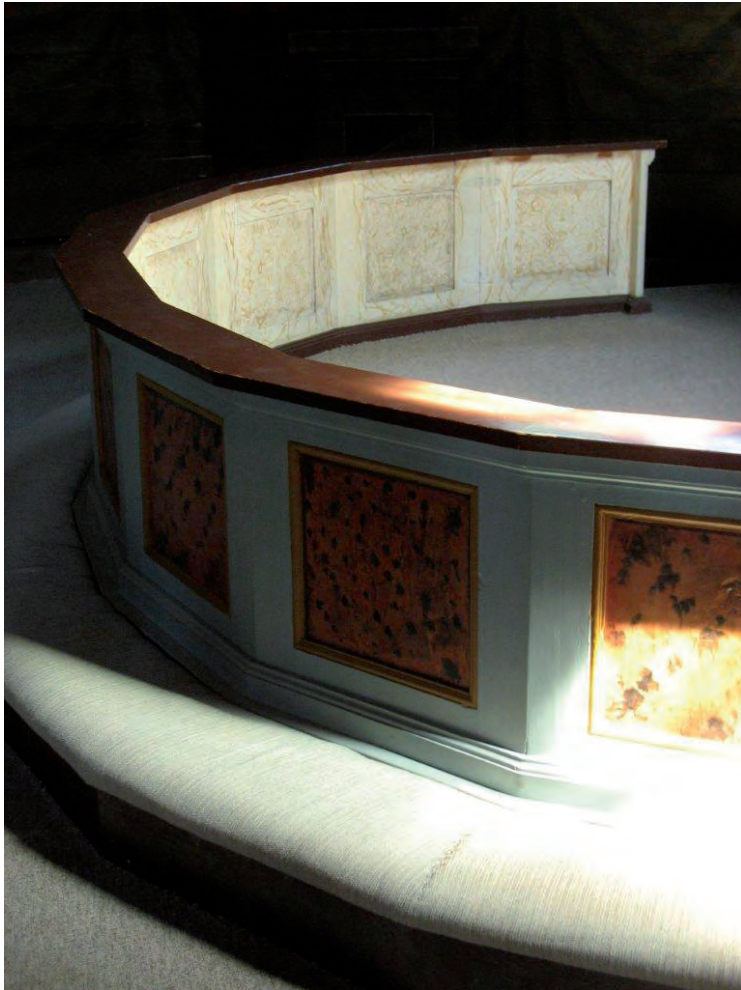
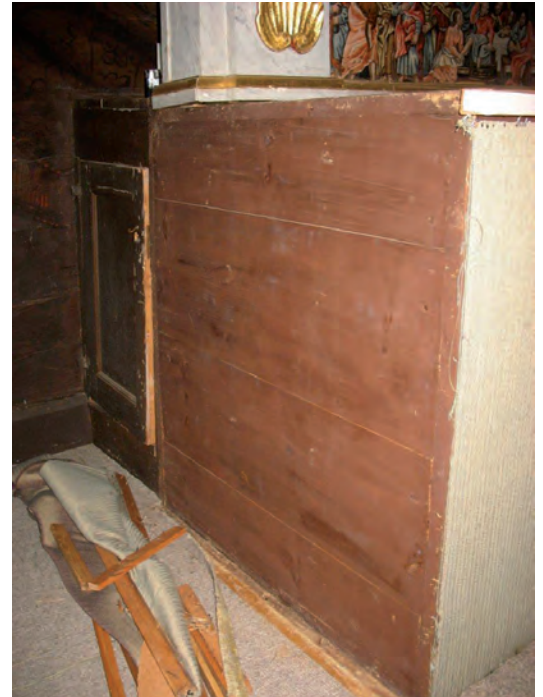
Altaret tillkom 1968 och består av ett ramverk med liggande panel av breda brunmålade bräder med spont. Bakom altarpupsatsen är ett skåp i samma höjd och bredd med äldre dörrar med fyllning och smide. I detta utrymme förvaras diverse äldre inredningsdetaljer, bland annat två fyllningar från borttagna delar av altarringen.

Altaret ovan är en enkel konstruktion från 1968 av spontade brädor. Bakom altaret har ett mindre förvaringsutrymme skapats med hjälp av två äldre luckor. Altarringen är från 1717, men låg mellan 1880-talet och 1968 års restaurering isärplockad på vinden. Sistnämnda år återinsattes den och försågs med nytt knäfall och överliggare, klädseln med bleknat guldtyg är från samma tid.

Altarringen tillkom 1717 och består av gråmålade ramverk med fyllningar med målad sköldpaddsimitation. På insidan är en enkel marmorering på vit botten. Altarringen låg mellan 1880-talet och 1968 isärplockad på vinden. 1968 insattes den igen, fogades samman och försågs med ny överliggare och sockel, båda mörkt brunmålade. Smidda gångjärn visar var de igensatta grindarna är. Knäfallet är klätt med ett idag mycket bleknat guldtyg.

Kyrkorummet har försetts med ett nytt flyttbart altare, nytt underrede för altaruppsatsen och ett kompletterande dopställ för dop i koret. Därtill har altarringen gjorts flyttbar.

Altarringen kapades på två punkter så att tre flyttbara sektioner bildades, på undersidan klädda med nålfiltsmatta. Knäfallet kläddes med ett nytt rödbrunt tyg av Ateljé Westragothica, som harmoniserar väl med altarringens och kyrkorummets färgskala. På insidan

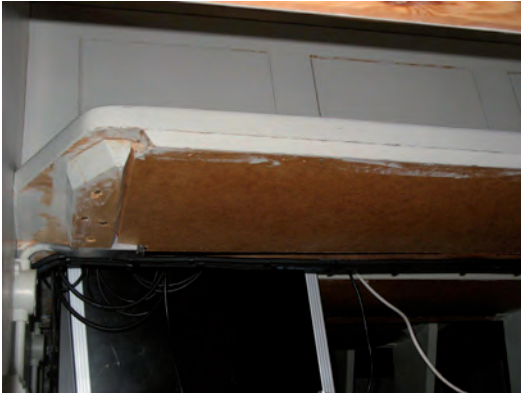
Befintligt värmesystem (Eswa) från 1968 är baserat på direktverkande el och projekterat av Rejlers ingenjörbyrå, Växjö. Under bänksitsarna är monterad folievärme bakom träfiberskivor. Längs väggarna och på läktarbröstningens insida sitter ett antal släta panelradiatorer, målade i samma mörkbruna kulör som väggbröstningen, varför de är förhållandevis diskreta. Kabeldragningarna går i huvudsak under golv, främst i mittgången. Styrsystem saknas med undantag för en enkel termostat med givare placerad centralt i kyrkorummet. Med tanke på att enstaka värmekällor är ur funktion så uppgår total effekt i kyrkorummet till 22,7 kW. Mätningar

Uppvärmningssystemet från 1968 utgörs av folievärmare under bänksitsarna (bakom träfiberskiva) och brunmålade panelradiatorer fästa på de dekorerade väggarna. Genom sin kulör är de sistnämnda dock tämligen diskreta.

visar att temperaturen i kyrkorummet mycket sällan går under 13 C. Förrättnings Temperaturen ligger på ca 20 C. Den relativa luftfuktighetens variation över året uppgår till 50 procentenheter, vilket är en hög siffra. Som lägst ligger RF på ca 25 %, vilket innebär en klar risk för torkskador på måleri, något som också förekommit sedan systemet installerades.

Kyrkan har försetts med ett nytt vattenburet värmesystem för så kallad intermittent uppvärmning. Inför förrättning värms kyrkan upp till ca 18 grader och där emellan hålls en låg grundvärme på ca 8–12 grader beroende på årstid. Ett styrsystem som tar hänsyn till relativ luftfuktighet skall sörja för ett för inventarier och målningar gott bevarandeklimat. I källaren till det nya vapenhuset installerades en värmepump (IVT Greenline) baserad på sjövärme med kollektorslingor på botten av den till kyrkogården angränsande sjön. Värmepumpen inrymmer en elpanna för spetsvärme för snabb uppvärmning till förrättningstemperatur. I långhuset har monterats bänkkonvektorer av typen ”TEGNÉR” (Lenhovda Radiatorfabrik

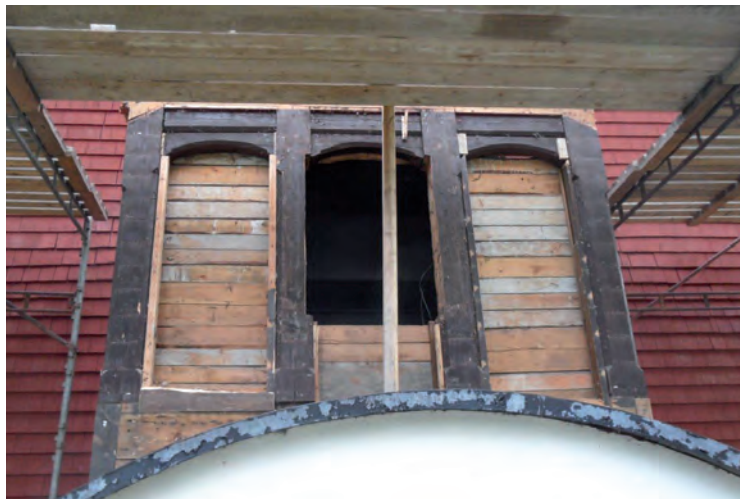
Vid rivningen av 1932 års vindfång visade det sig att stommen utgjordes av 1880-talets uppbyggnad för skärmtak (se sid. 30). Foto: Ulf Tinnis.

Vid rivningen av vindfånget i väster uppenbarades att detta byggts med 1880-talets skärmtak som stomme, vilket visade sig i takbärande stolpar och bågar med fasade kanter.

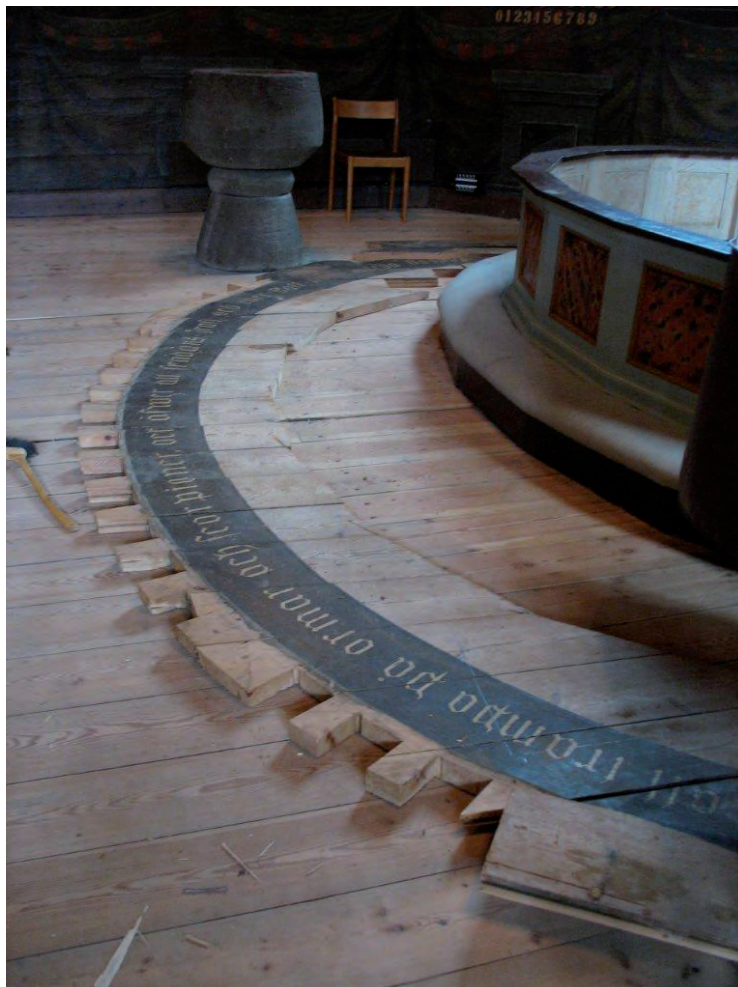
Golvet innanför 1880-talets altarring med citat ur Lukas 10:19.

Vid rivningen av korgolvsutökningen från 1968 påträffades delar av det förhöjda golv som mellan 1880-talet och 1968 fanns innanför altarringen. Delarna utgörs av de ändar som mötte altarringen, vilka har rätvinkliga urtag för balusterdockorna. Innanför är ett i brunt målat band med inskriptionen: ”...eder ...t. att trampa på ormar och scorpioner ock öfwer all fiendans kraft, ock eder skall... warda skada...” (Lukas 10:19 ”Ja, jag har gett er makt att trampa på ormar och skorpioner och att stå emot fiendens hela styrka, och ingenting skall skada er.” Bibel 2000). Brädorna lades upp på kyrkvinden.
