# Nässjö nya kyrka

Antikvarisk medverkan i samband med  
borttagande av altarring m.m.

*Nässjö stad i Nässjö kommun,  
Jönköpings län, Växjö stift*

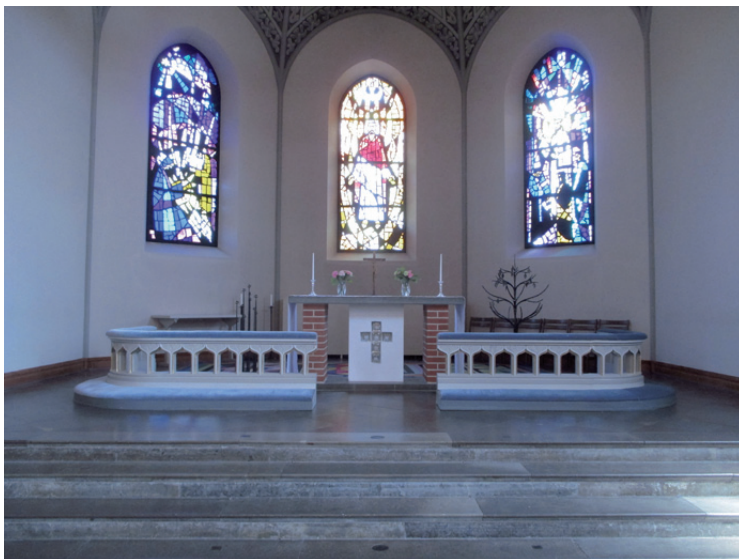
Altarringen var sedan restaureringen 2000 delad i tre delar. Två fast monterade svängda sidodelar och en kortare rak löstagbar mittdel. Mittdelen har regelmässigt varit undanställd.

Koret före åtgärd.

Altarringen har demonterats. De svängda delarna delades i var-dera två delar, de kunde tas isär i en befintliga skarvar, vilket gjorde att ingreppen blev förhållandevis skonsamma. Arbetet utfördes av församlingens egen personal.

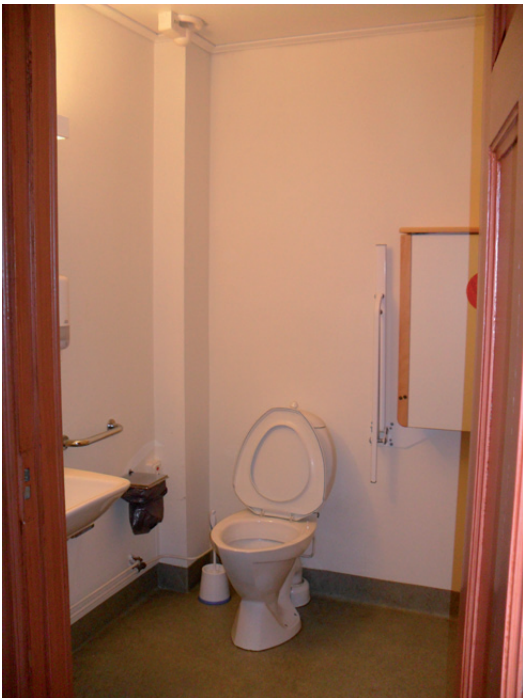
Nässjö kyrka har två toaletter, en allmän toalett i vapenhuset, inrymd i ett utrymme vid sidan om entrén i väster, samt en toalett en trappa upp, i anslutning till trapploppet upp till tornet, vid sidan om körrummet bakom orgeln. Toaletten i vapenhuset var inredd som handikapptoalett dock utan att hålla de mått som normen idag kräver. Golvet var täckt med en beigebrun plastmatta. Toaletten i anslutning till musikrummet, var inredd med ett förrum, vilket gjorde den onödigt trång. Vidare fanns ingen utslagsvask för städ på andra våningsplanet.

Toaletten i vapenhuset före åtgärd.

Toaletten i vapenhuset är inrymd i ett utrymme som man upplever vara en del av muren i väster och de djupa murade fönsternischerna. Murens begränsning gjorde att det inte var möjligt att vidga toaletten in mot vapenhuset. Den möjlighet som fanns var att expandera toaletten i sidled. Söder om toaletten, inryms trapploppet upp till tornet. Detta trapphus nås dels från vapenhuset och dels via separata dörrar utifrån. Nivåskillnad mellan vapenhuset och golvnivån i trapphuset är ca 65 cm och tas upp av ett vilplan och tre trappsteg ner till marknivå. För att kunna utvidga toaletten flyttades toalettens södra vägg ca 50 centimeter ut mot trapphuset, vilket innebar att trappstegen behövde byggas om. Väggen som revs var en trävägg, uppförd av råspont med gipsbeklädnad. Den nya väggen uppfördes på samma sätt. Toaletten kompletterades med nytt bjälklag och nytt undertak i den utbyggda delen. Golvet i toaletten belades med klinkers som harmonierar mot vapenhusets röda kalkstensgolv. Ytskikten förnyades, väggarna bekläddes med ny väv lika befintlig och vitmålades. Taket bekläddes med ny underskiva i gips för att få ett slätt tak utan synbara skarvar. Ny paxfläkt anslöts till ursprunglig ventilationskanal.

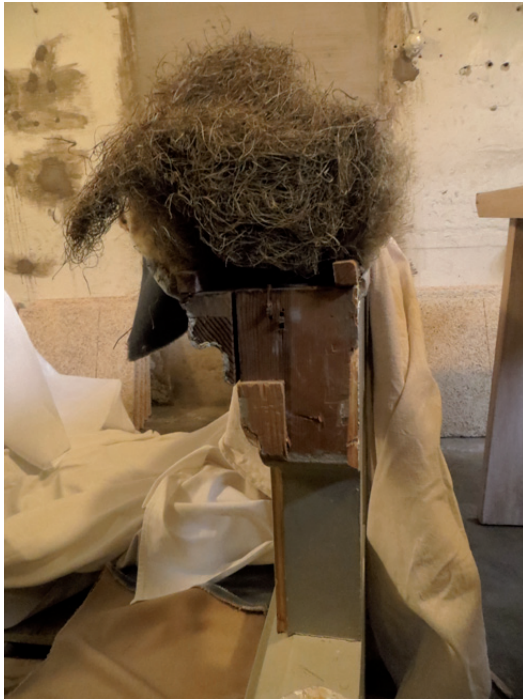
Detalj av altarringen som delades i en ursprunglig skarv.

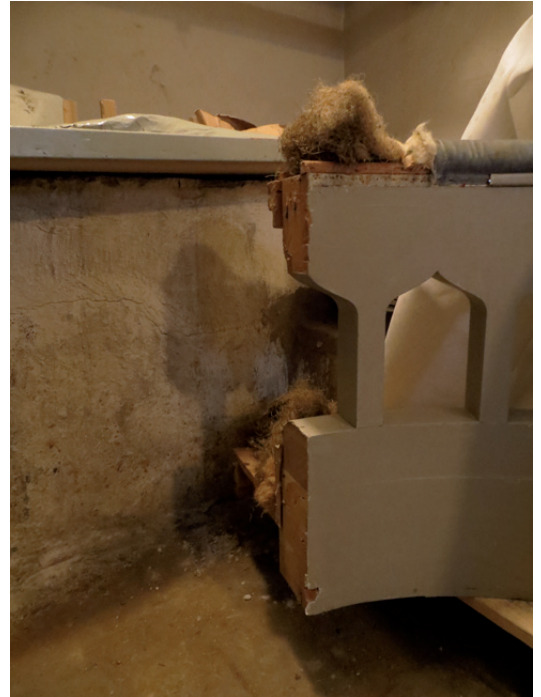
Detalj delad altarring.

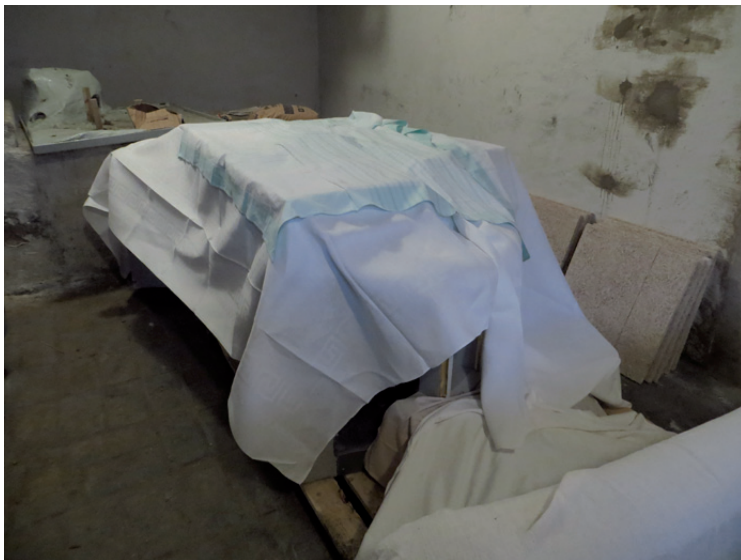
Demonteringen av altarringen har utförts med varsamhet. Förvaringen av den demonterade altarringen besiktigades och bedömdes vara tillfylles vad gäller klimat och andra aspekter.

Delarna till den demonterade altarringen förvaras stående på lastpallar i det tidigare pannrummet under kyrkan. För att skydda mot damm är delarna övertäckta med tyg.

Delarna förvaras i kyrkans källare, i det gamla pannrummet. Utrymmet har i princip samma klimat som kyrkan i övrigt. Altarrundelns delar är placerade på lastpallar för att inte stå direkt på betonggolvet, och därmed undvika eventuella fuktproblem. För att skydda mot damm täcks de med bomullstyg.

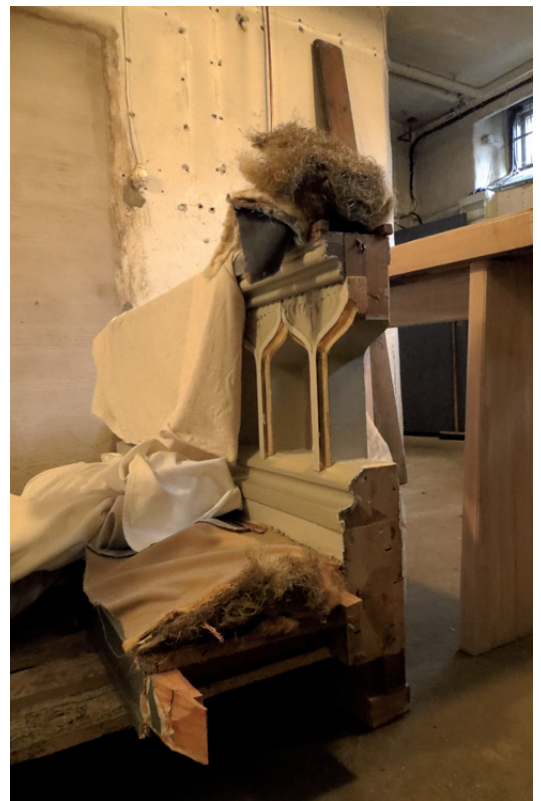
Detalj delad altarring och knäfall.

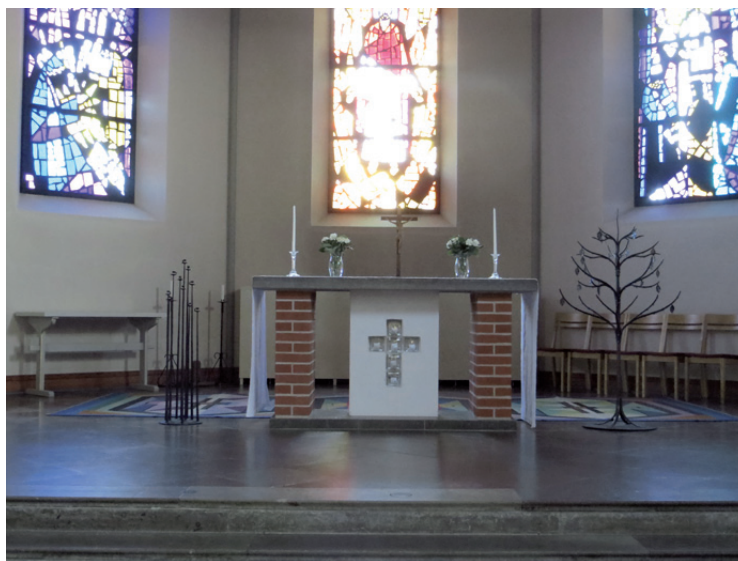
Koret efter åtgärd.

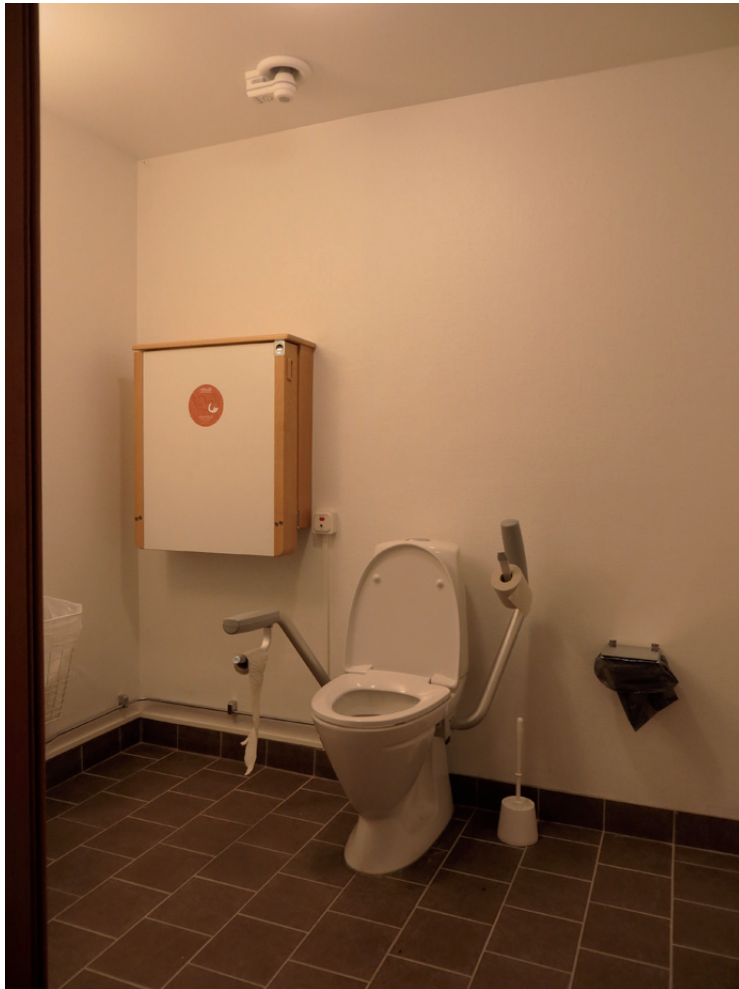
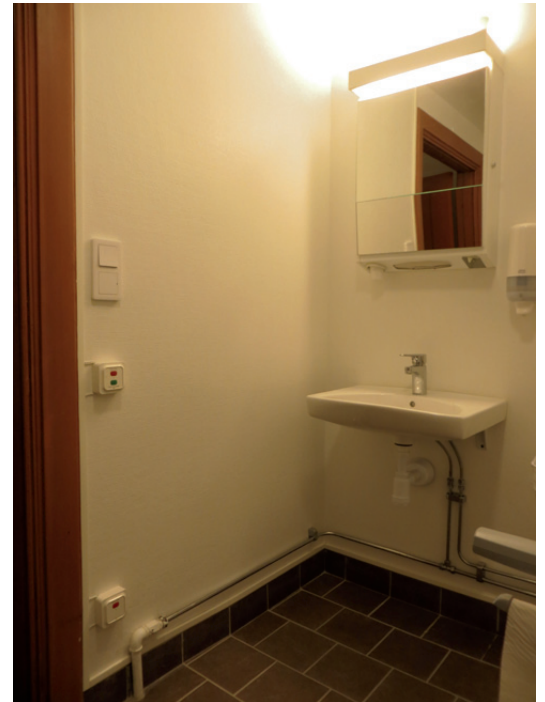
Handikapptoaletten i anslutning till vapenhuset.

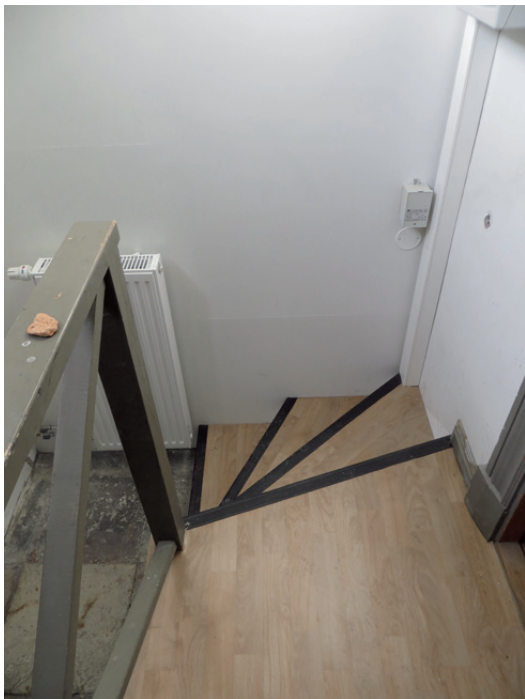
Trapphuset och den ombyggda trappan.

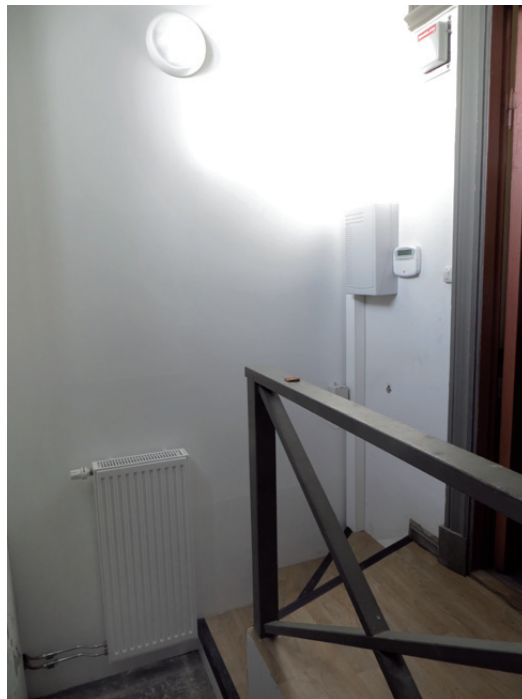
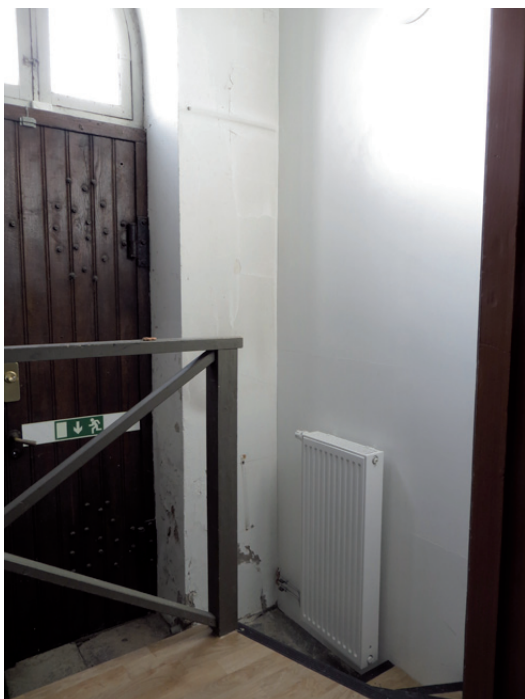
Den flyttade väggen.

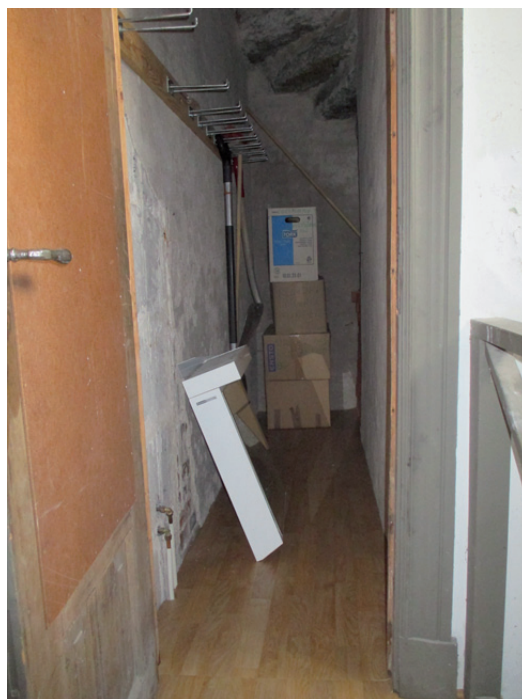
Skrubben under trappan upp til tornet golvades i anslutning till de andra snickeriarbetena.

Vid sidan om torntrappan finns ett smalt förråd, i anslutning till arbetena golvades detta utrymme i nivå med vilplanet vilket gör det mera funktionellt. Snickeriarbetena utfördes av Firma Per Eriksson.

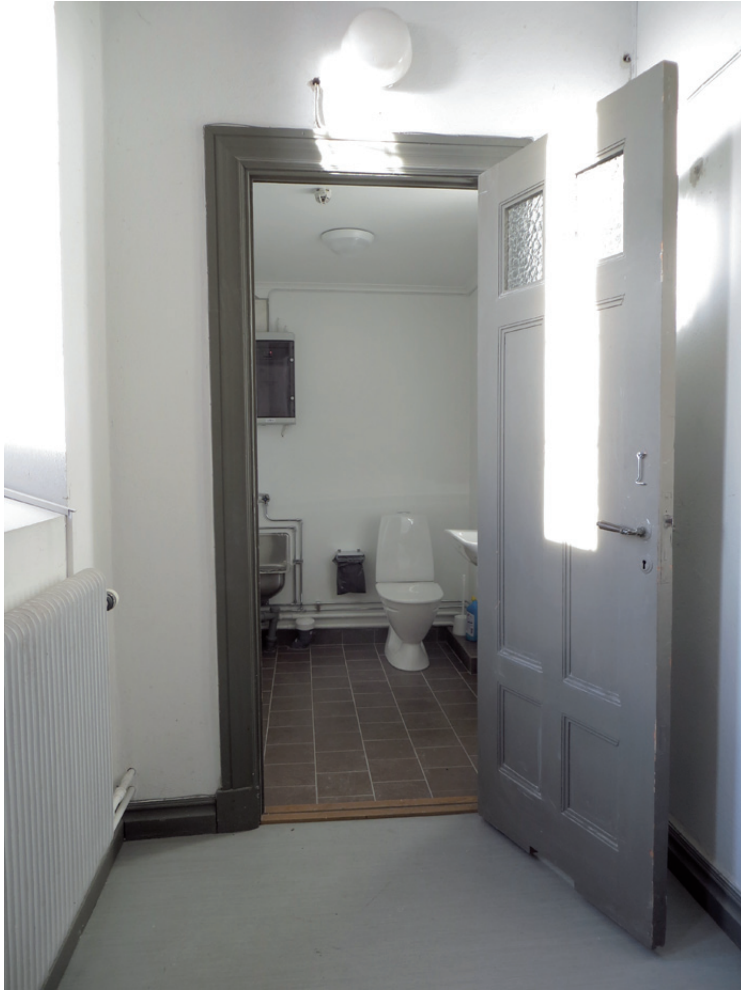
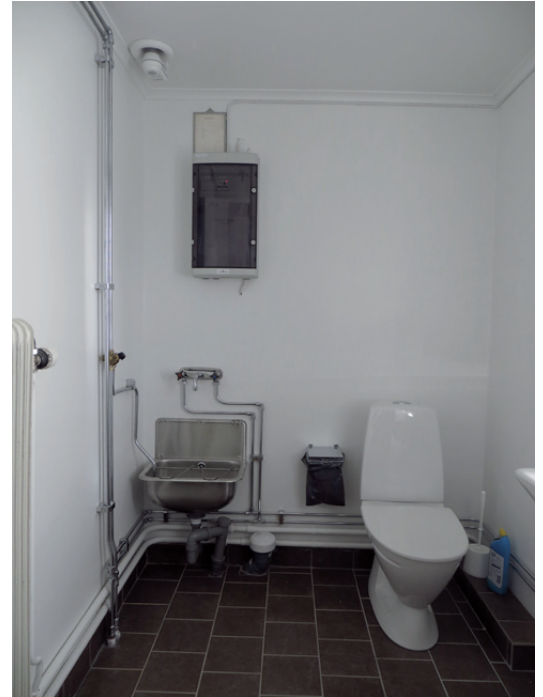
Toaletten i trapphuset 1 trappa upp, i anslutning till musikrummet på läktaren.

Toaletten i trapphuset, en trappa upp, vid sidan om musikrummet, omdisponerades. Mellanväggen mellan tvättrummet och toaletten revs. Det ena handfatet, närmast dörren är kvar i sitt ursprungliga läge medan toalettstolen vreds. En utslagsvask monterades i hörnet, där det tidigare hade suttit ett handfat. Enligt förslagsritning skulle vasken avskärmas med en enkel vägg, denna har inte uppförts, utan församlingen har beslutat avvakta med denna. Blir det problem med stänk från vasken kompletterar man eventuellt med den skissade skärmen. Avloppsledningen mellan toaletten på andra våningen och handikapptoaletten byttes. Den ursprungliga dörren ut mot trappan berördes inte av arbetena.
