# Almen 6, Jönköping

Antikvarisk dokumentation inför  
rivning och återuppbyggnad

*Jönköpings stad i Jönköpings kommun,  
Jönköpings län*

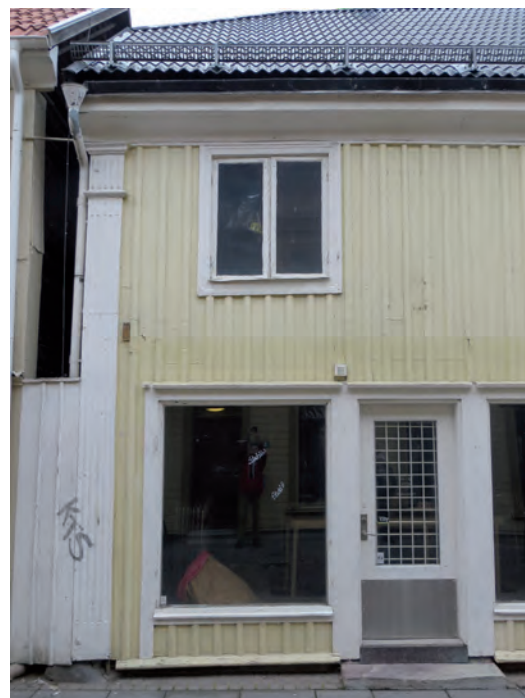
Smedjegatan 11, detalj av portalomfattningen. Omfattningen tycks vara oförändrad sedan tillkomsten omkring 1840.

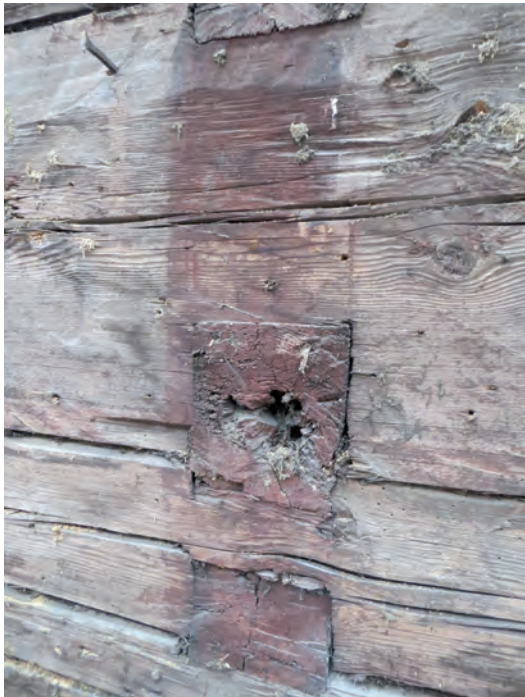
Smedjegatan 11, timmerfasaden mot gatan. Hela byggnadens timmerstomme har spår av röd slamfärg, men vid knutarna är den starkare. Hela timmerfasaden har varit opanelad från början och rödfärgad. Antagligen har man efterhand spikat på brädor för att skydda endast knutarnas ändträ. Därför har rödfärgen bevarats bättre här i skydd av dessa brädor. Slutligen har dessa brädor tagits bort och hela fasaden panelats.

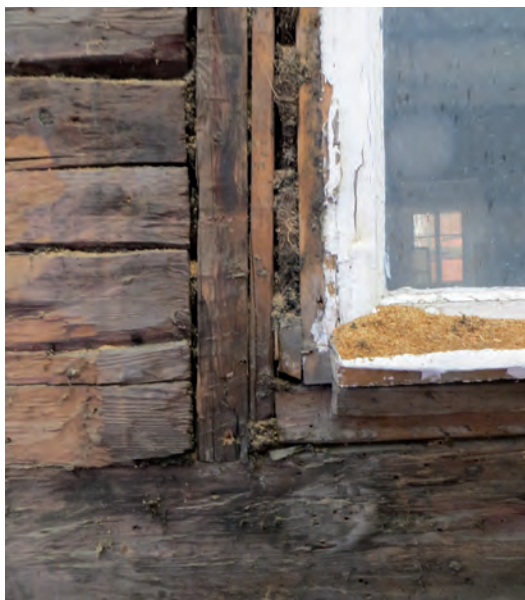
Smedjegatan 11, övervåningens fönster. De befintliga fönstren är inte ursprungliga, utan från omkring 1900. Vid en jämförelse mellan fönsterhålet i timret och fönsterkarmen tycks de tidigare fönstren varit något bredare och något lägre.

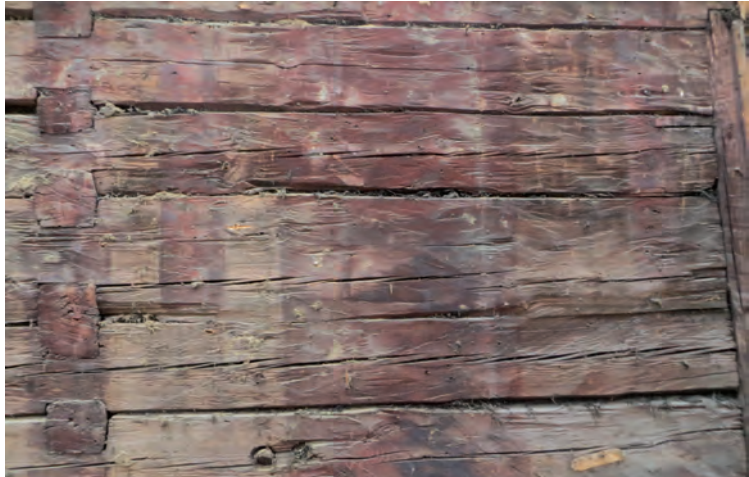
Smedjegatan 11, detalj av timmerstommen mot gatan. Timmerstommen var rödfärgad och visar hur fasaden såg ut inför panelningen omkring 1840. Eftersom rödfärgsspåren inte var helt homogena kan man anta att fasaden kanske varit försedd med skyltar eller liknande som bidragit till rödfärgens olika schatteringar.

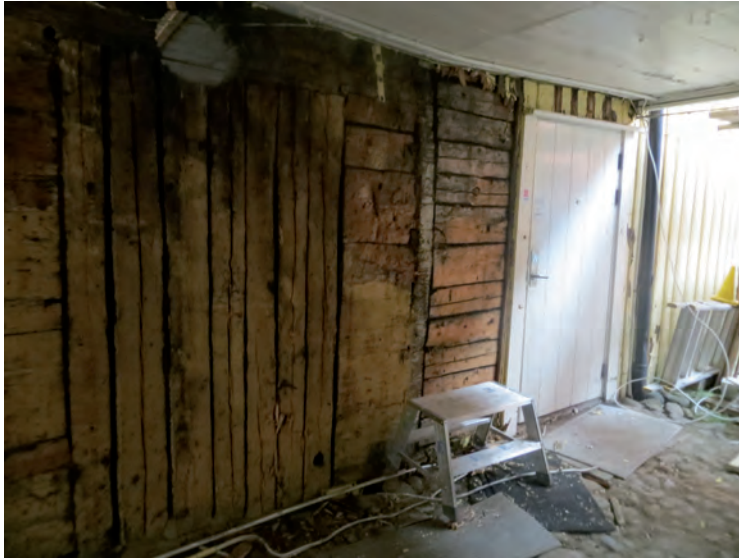
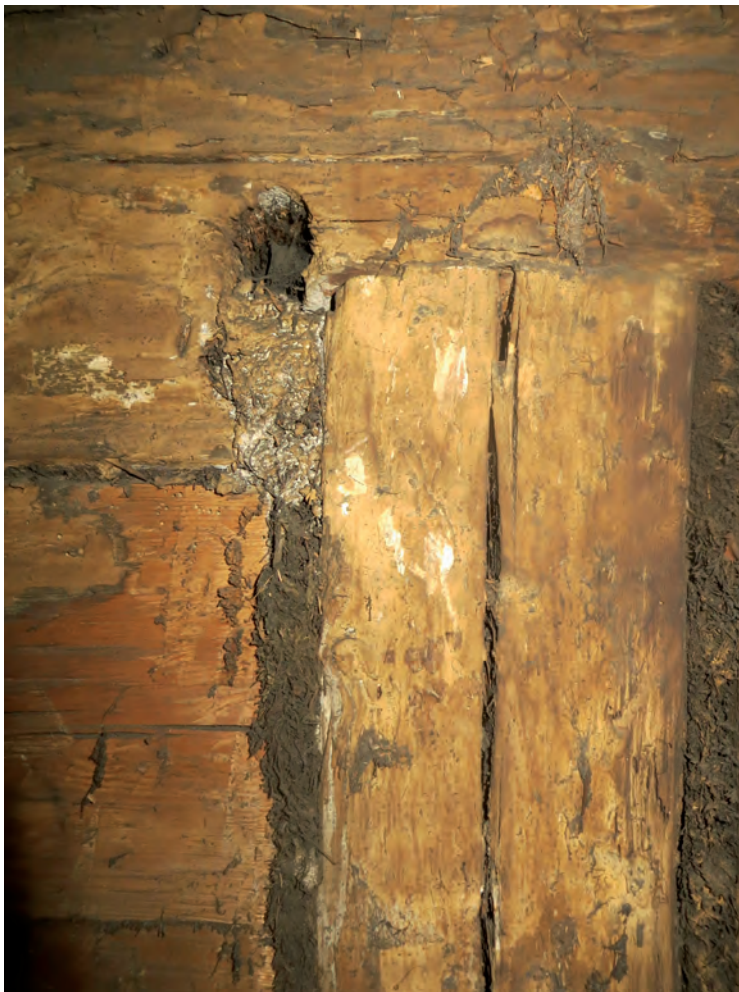
Smedjegatan 11, körporten. Körportens västra vägg hade spår av ett igensatt dörrhål in till den stora lokalen där. Man kan ana ett borrarhål i dörrhålets övre vänstra hörn, vilket tyder på att öppningen tagits upp sekundärt - man har borrar ett hål i väggen och sedan sågat ut öppningen från detta. Bilden till höger visar knutraden i denna bilds mitt.

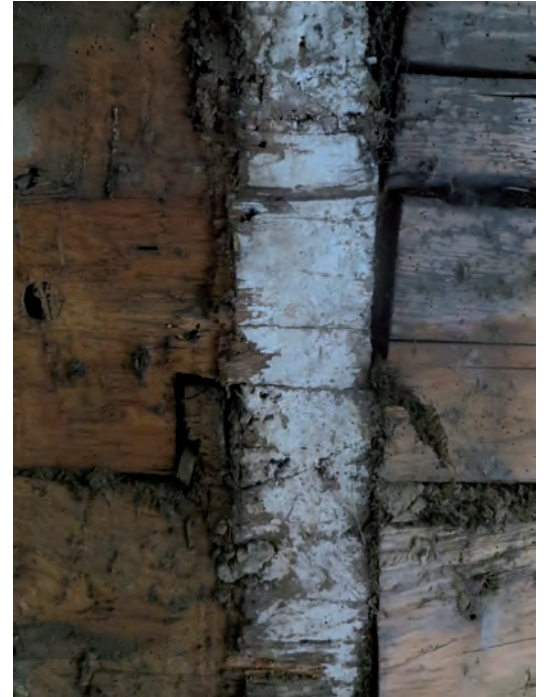
Smedjegatan 11, körporten. I körporten finns en hörnknut som ursprungligen varit byggnadens avslutning mot norr. På knuten fanns spår av vitaktig porös färg, närmast slam- eller limfärg. Detta kan möjligen vara ett exempel på en byggnad med vita knutar. Den vita färgen har skyddats av panelen som tillkom omkring 1840.

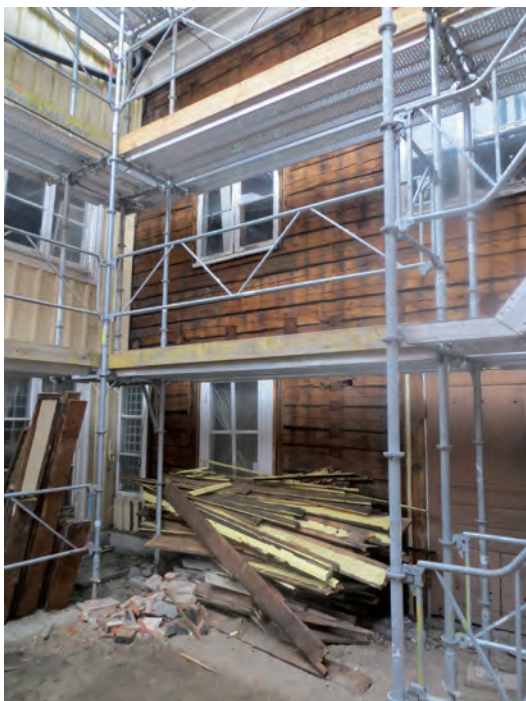
Smedjegatan 11, gårdsfasad. Här har panelen börjat demonteras på gårdslängan utefter den västra tomtgränsen. Timret har aldrig varit rödfärgat.

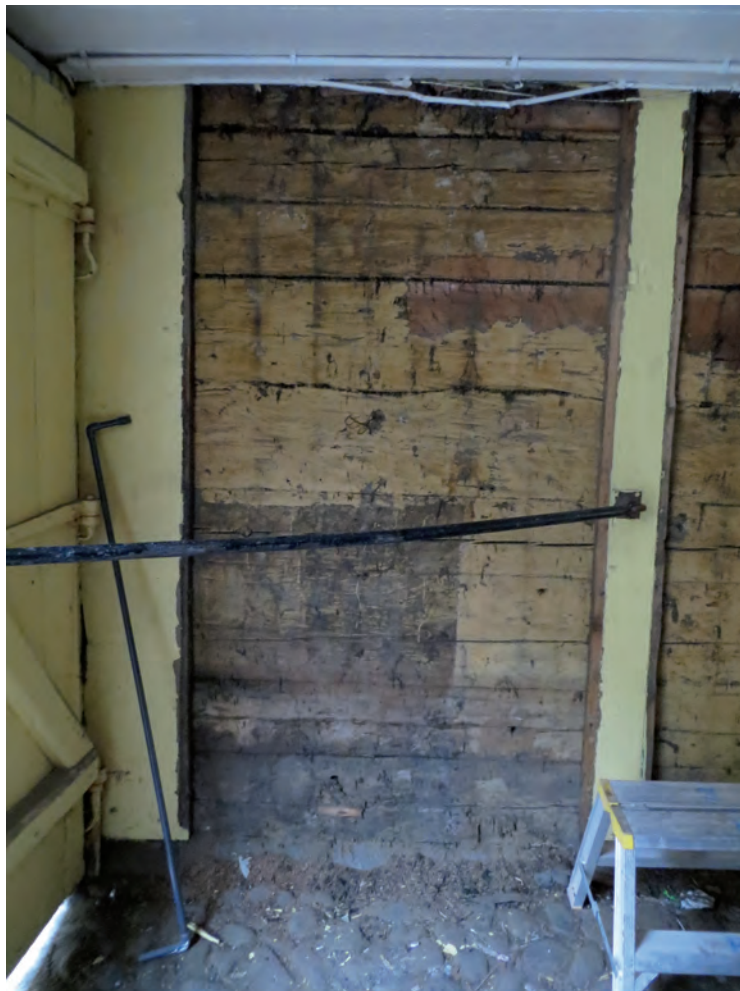
Smedjegatan 11, körporten. I körporten finns en gulaktig färg bakom den nu rivna panelen. Detta tyder på att körporten och kanske hela byggnaden varit gulmålad inför panelningen omkring 1840. Gulfärgen tycks vara en slamfärg. I färgskiktet finns ett parti nära portarna (se ovan) som inte är målat som övriga ytor. Vad som gjort att detta parti inte målats är oklart.

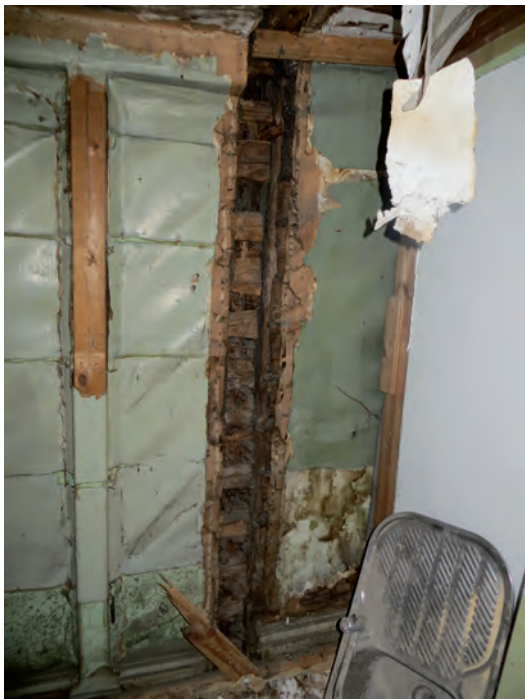
Smedjegatan 11, väggen mot den västra granntomten. Den övre av dessa bilder visar den borttagna väggens knutar mot ytterväggens timmer. Följaren till vänster har stadgat upp väggen efter väggborttagningen. Den nedre bilden visar en golvsöckel i ett läge under den nuvarande golvnivån.

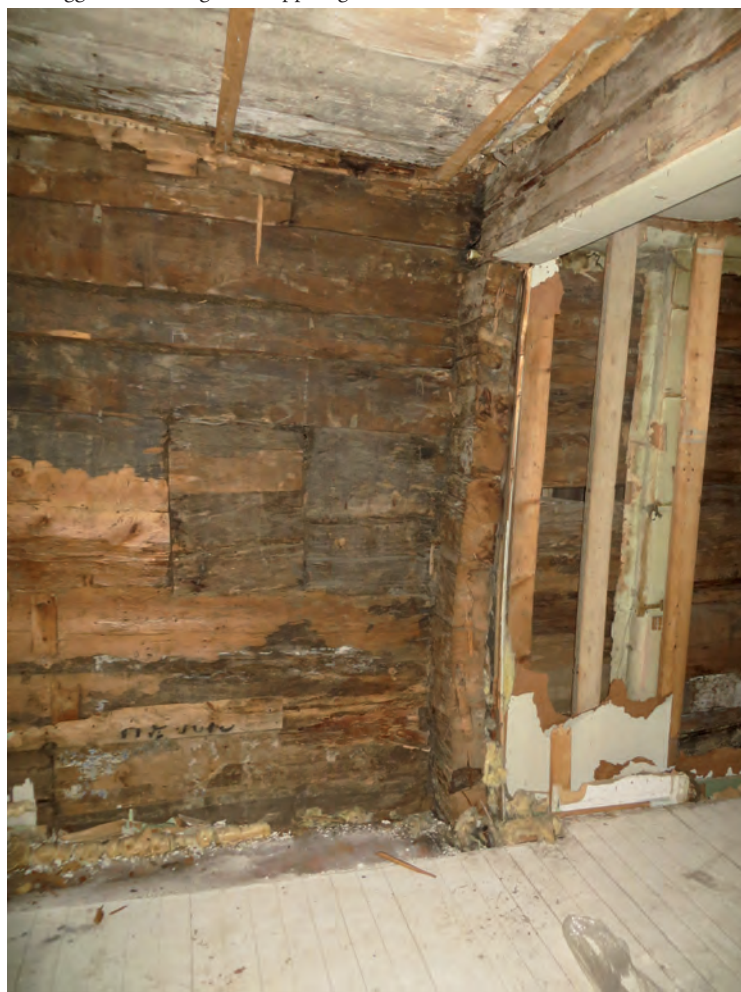
Smedjegatan 11, väggen mot den västra granntomten. Här visas hur större delen av en timmervägg tagits bort för att åstadkomma mer öppna butikslokaler. I timmerväggen finns en igensatt öppning med oklar funktion.

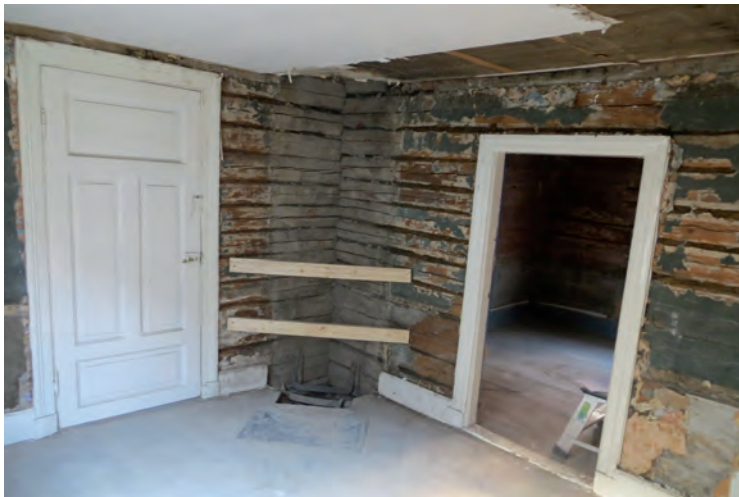
Smedjegatan 11, rum 105. Ovan: Här har rummet rensats från tapeter och kakelugnen är borttagen.

Nedan: Kakelugnen var förankrad med stålfästen vid golvnivån.

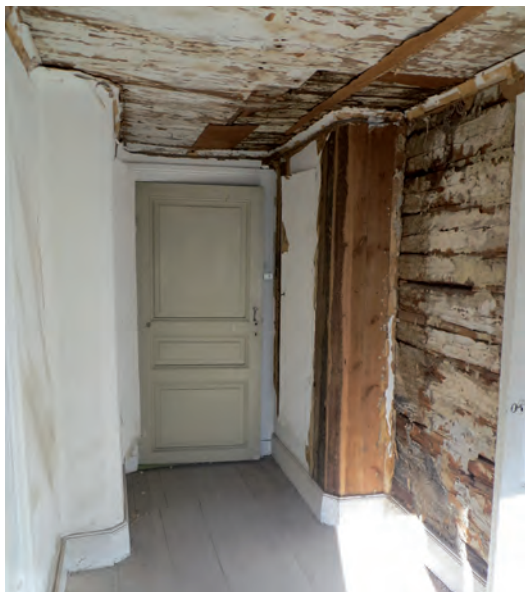
Smedjegatan 11, rum 113. Överst: Spår i tak och på vägg efter vindstrappa.

Nedan: Smedjegatan 11, rum 113. Detalj av vägg med gråsvart bröstning, golvsockel samt plåt bakom denna.

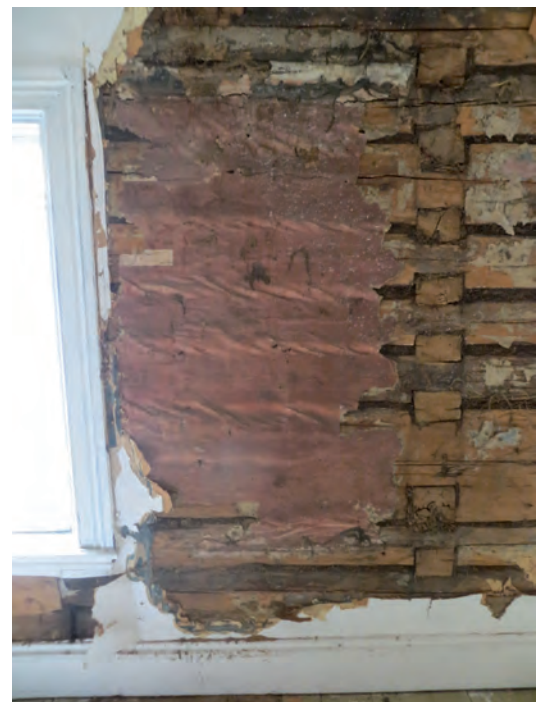
Smedjegatan 11, rum 114. Överst: Spår i timmerväggen mot gatan efter rödaktig väggmålning och borttagen timmervägg.

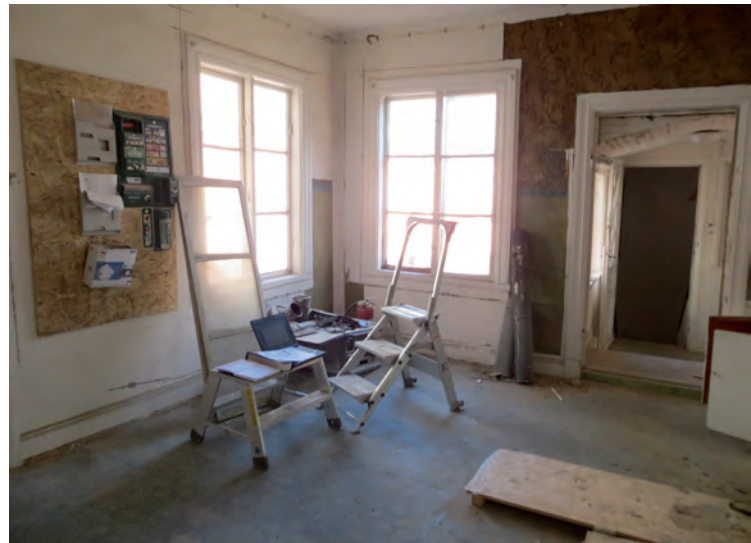
Smedjegatan 11, rum 117. Övan: Bilden visar dörren mot tamburen och till höger finns en öppning efter den rivna skorstenen mot rum 114.

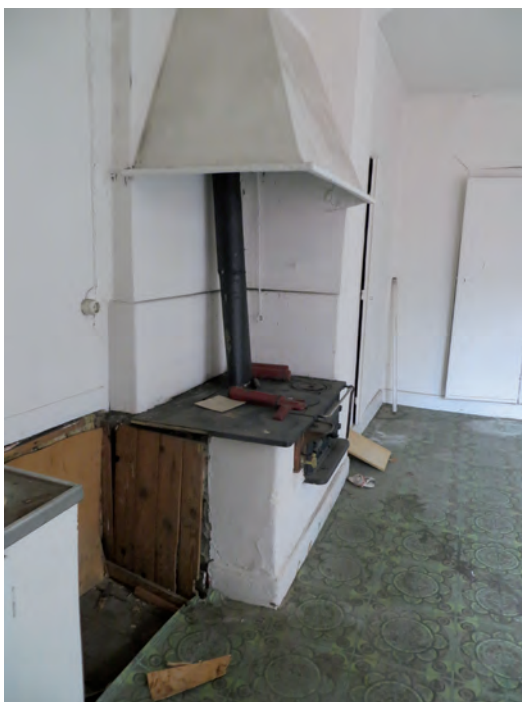
Smedjegatan 11, rum 117. Övan: Rummets belysning sker från två hörnplacerade fönster.

Nedan: Mot rum 114 finns spår efter den äldsta gatulängans takfall.

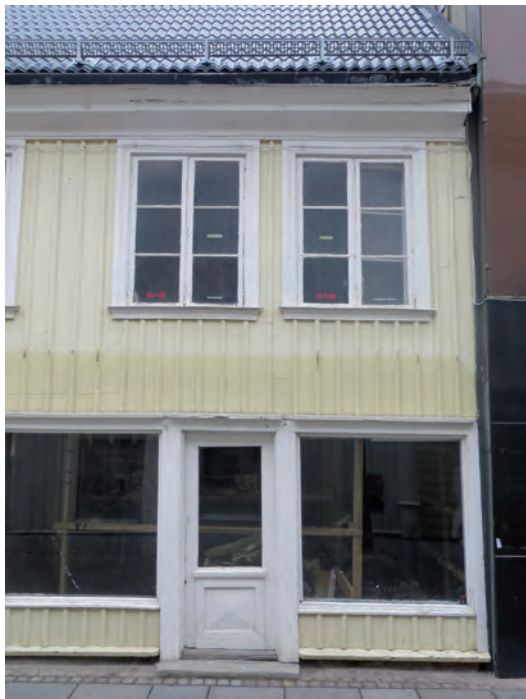
Smedjegatan 13, gatufasaden. Borttagningen av byggnadens körport och inrättandet av butiksfasaden skedde omkring 1937.

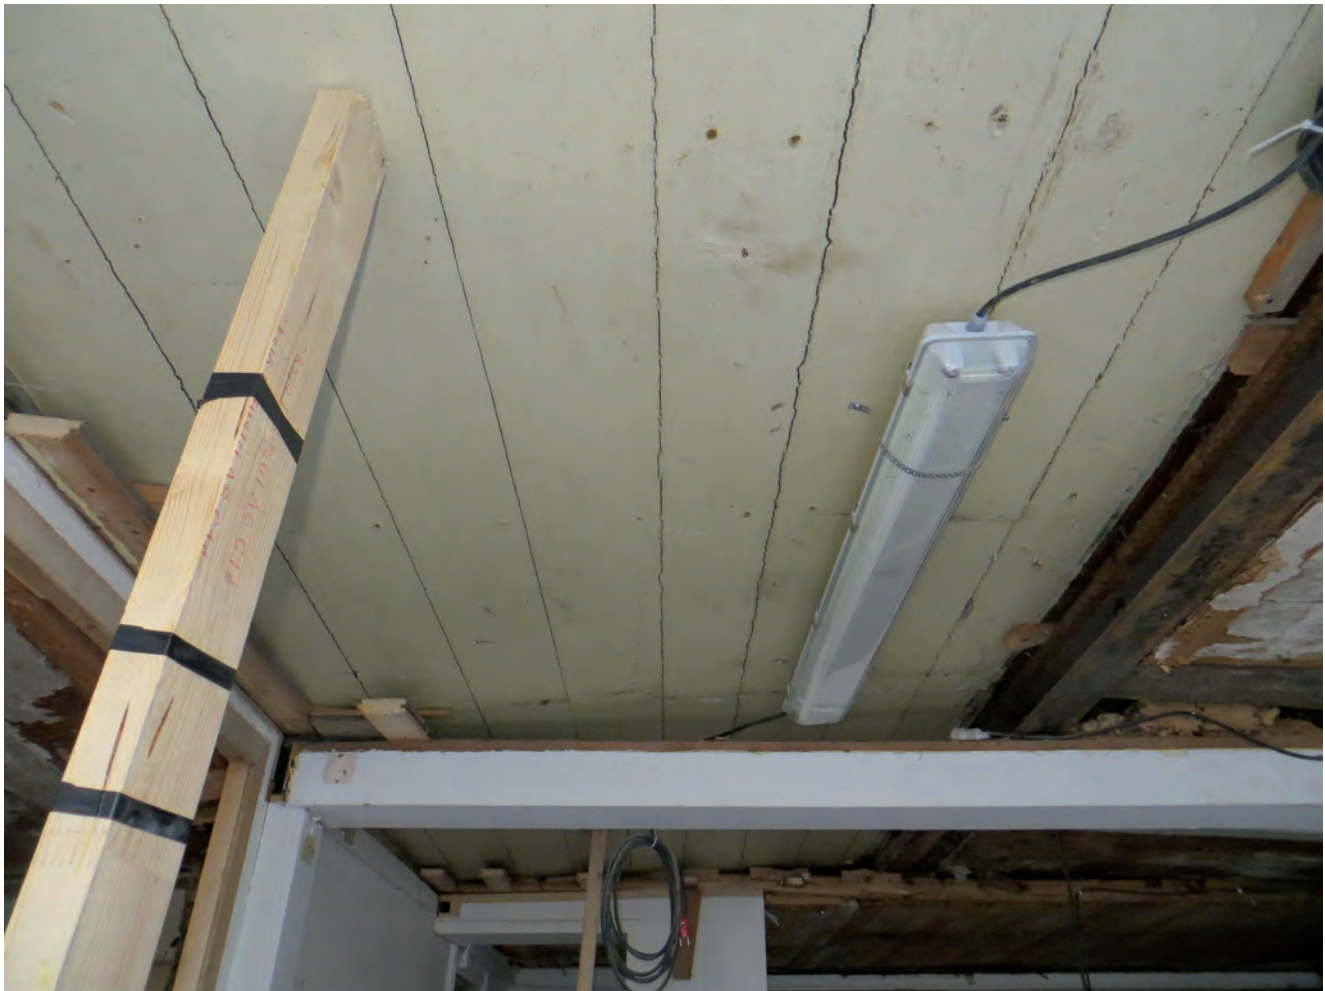
Smedjegatan 13, bottenvåningen. Den borttagna timmerväggen mot den östra grannfastigheten, ersatt med regelverk.

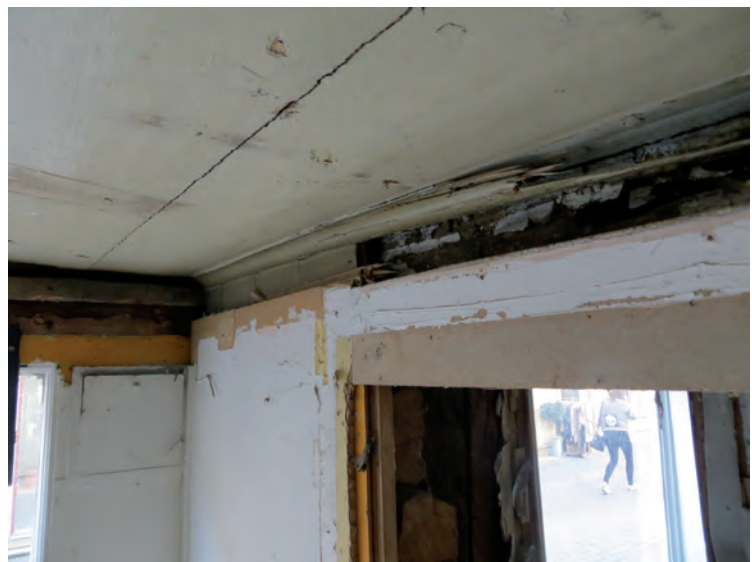
Smedjegatan 13, bottenvåningen. Ovan: Bilden visar den tidigare körportens tak med slät brädpanel. Till höger skymtar den stålbalk som ersatte körportens östra timmervägg. Till höger: Här kan man både se körportens brädtak, väggpanel och taklist.

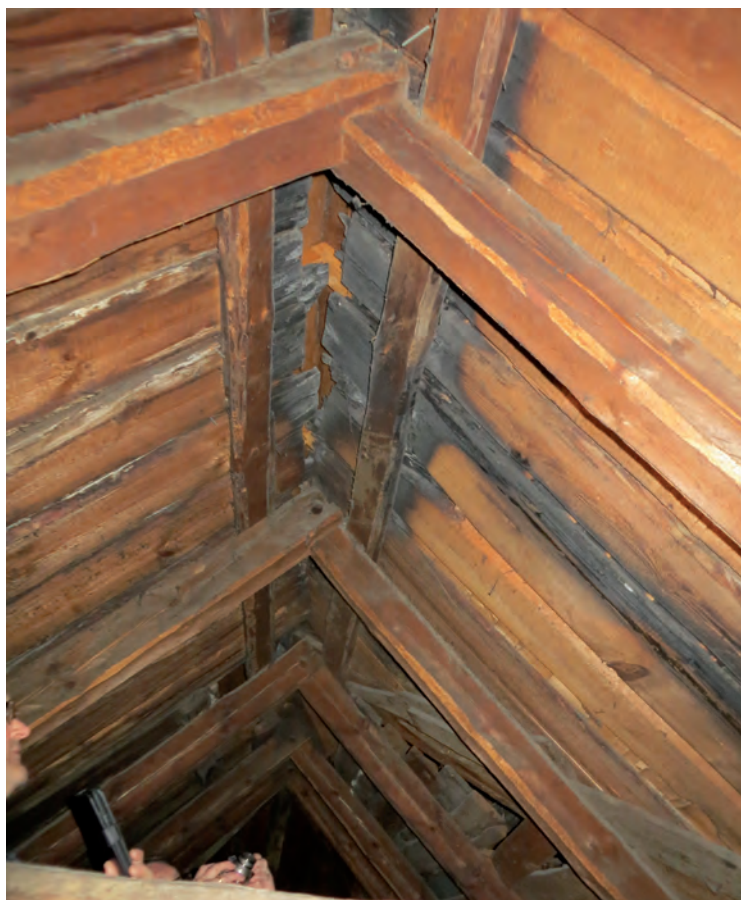
Till höger: Takkonstruktionen till Smedjegatan 11 hade tydliga spår efter brand, troligen från 1930.

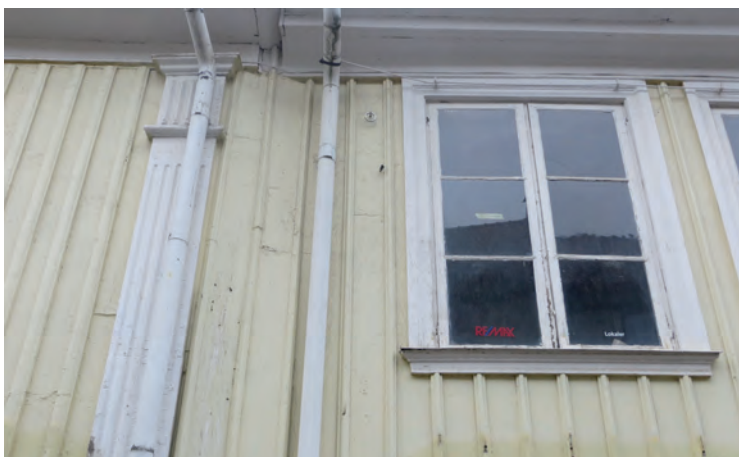
Ovan: Gatufasadens möte mellan Smedjegatan 11 (till vänster) och Smedjegatan 13 (till höger). Den västra (till höger) och den östra längans fasader. Här ses bland annat skillnaden beträffande bredd på locklister. Mellan stuprören har funnits en synlig lucka mellan husen som sedan täckts för.

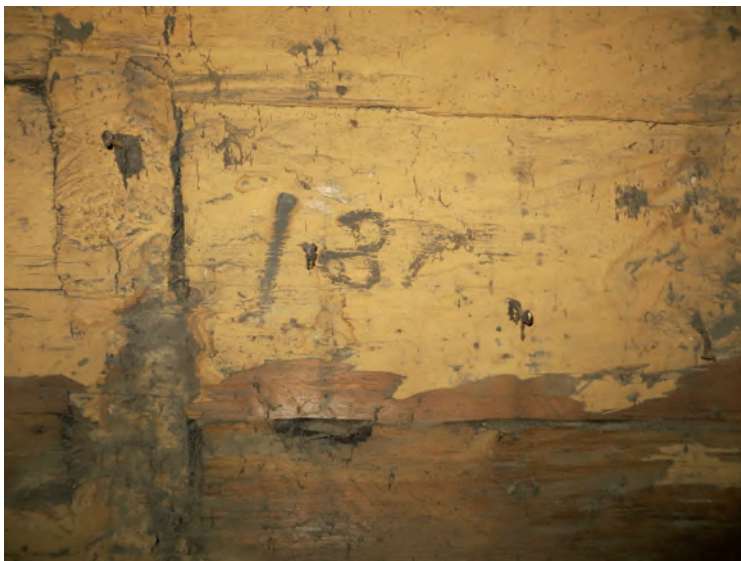
Detalj av körportens timmer med gul färgyta. Möjligen visar bilden också en inristning: "18...".
