# Bälaryds kyrkogård

Antikvarisk medverkan i samband med  
utvändig restaurering av gravkor

*Bälaryds socken i Aneby kommun  
Jönköpings län, Linköpings stift*

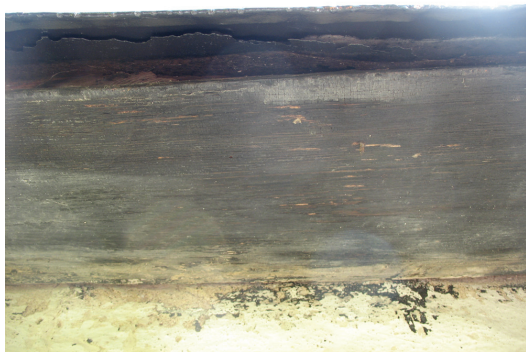
Under nuvarande plåttäckning syns kanten på en äldre, troligen ursprunglig plåttäckning.

Taket består av galvaniserad järnplåt lagt med enkelfalsning. Under dagens plåt ligger en äldre svartplåtstäckning kvar, lagd på ett undertak av bräder. Den svarta oljefärgen flagnar partiellt. Den smidda spiran har ett förgyllt klot.

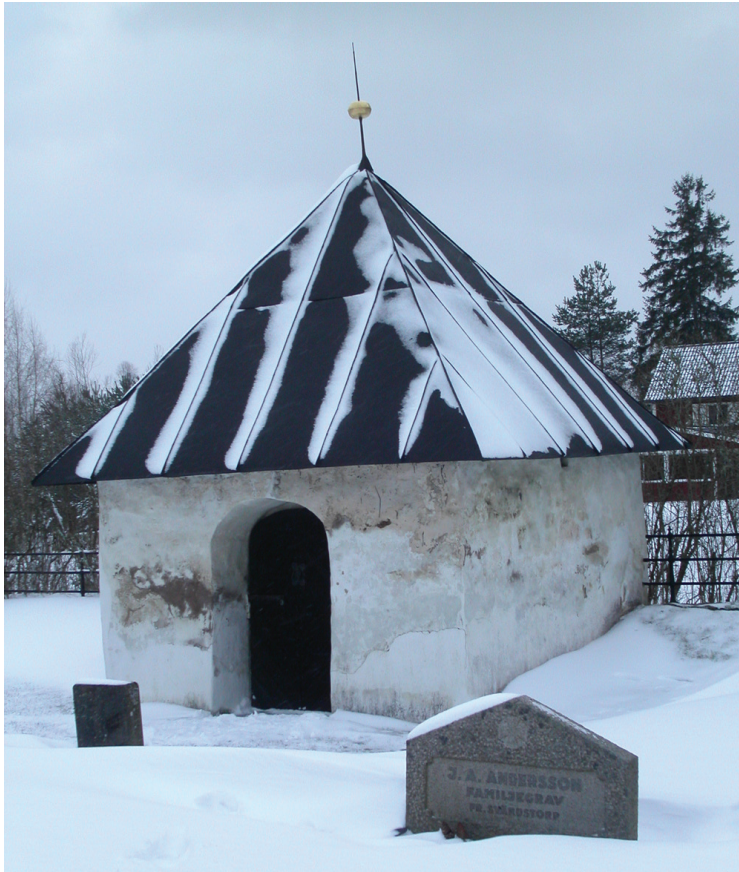
Gravkoret sett från nordväst vintern 2005. Notera de vitkalkade cementlagningarna nederst på murarna. Foto: Jonas Haas.

Fasaderna är slätputsade, ursprungligen med kalkbruk. I flera omgångar har lagningar utförts under 1900-talet med kalkcement respektive cement, särskilt på fasadernas nedre delar, vars puts suger fukt från marken. Där finns också mycket algpåväxt. Putsen är struken med flera olika färgtyper och brytningar, ej enbart kalkfärg. Yngsta skikten är rent vita. Under takfoten finns dock kalkfärgsskikt som kommit fram till följd av färgbortfall, dessa tyder på en pigmentering med järnvitriol, vilket var vanligt på 1700-talet. Skadorna på puts och färgskikt är omfattande med sprickor, bortfall och bom över stora delar av fasaderna. Stora delar av den cementhaltiga putsen har dock gott fäste även om bom förekommer.

All lös puts höggs ned. Omfattande putslagningar på murarnas nedre  
delar utfördes med hydrauliskt kalkbruk. På grund av att murverket  
består av påtagligt liten mängd sten och ballast så armerades med  
tegelskärvor vid putslagningarna. Avfärgning skedde genom ett tio-  
tal kalkstrykningar med opigmenterad Kulekalk. Efter diskussion  
valdes att inte pigmentera, utan istället hålla samma kulör som på  
kyrkan (vilken förvisso tidigare haft pigmentering med järnvitriol).  
Runt sockeln grävdes jorden bort och ytan fylldes med krossad  
singel. Mot gräset lades en avgränsning i form av liggande trästolpar,  
dessa bör bytas mot plattjärn.

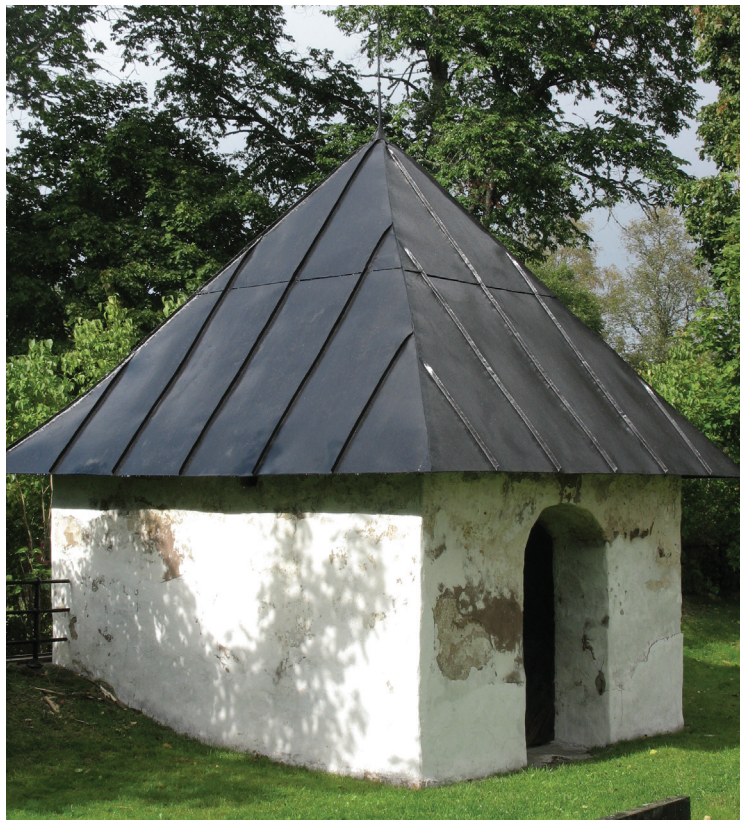
Gravkoret i september 2012. Taket ommålat med svart linoljefärg.

Takplåten renskrapades och grundades med Isotrol grund och där-  
efter blymönja. Slutligen ströks två gånger med svart linoljefärg.  
Det förgyllda klotet rengjordes försiktigt med diskmedel. Takfot i  
trä behandlades med pigmenterad trätjära.

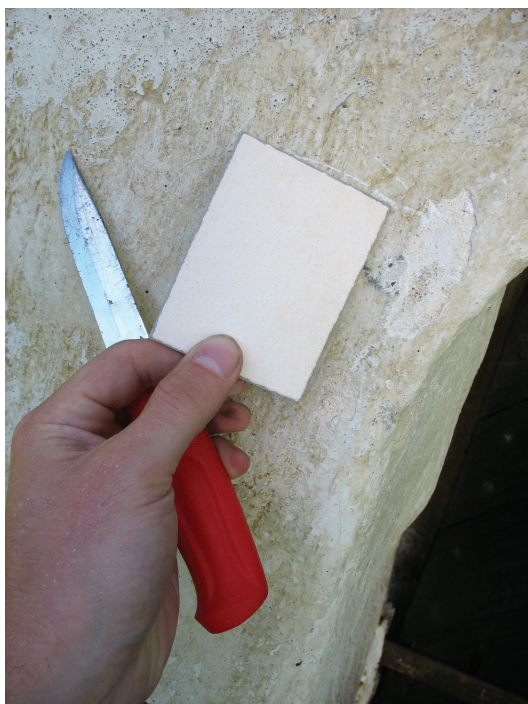
Äldre putsskikt uppvisar en pigmenterad kalkfärg, sannolikt med inblandning av järnvitriol.

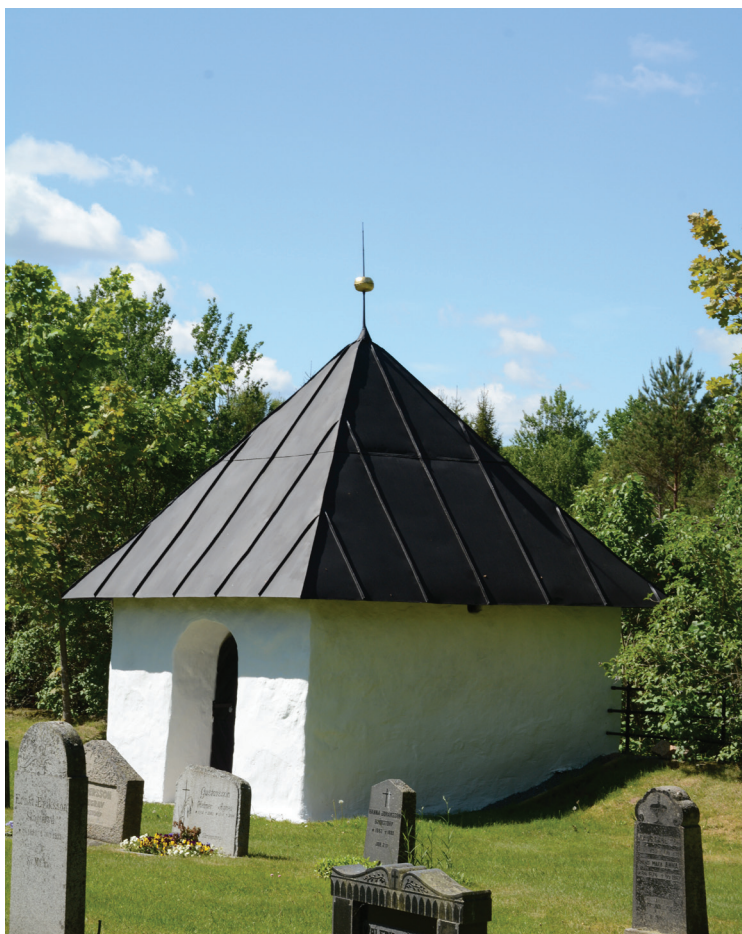
Gravkoret efter avslutade arbeten i juni 2014.
