# Båraryds kyrka

Antikvarisk medverkan i samband med  
tillgänglighetsförbättrande åtgärder

*Båraryds socken i Gislaveds kommun,  
Jönköpings län, Växjö stift*

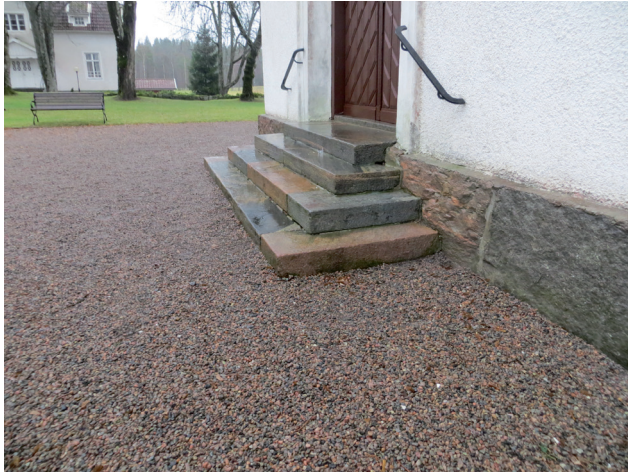
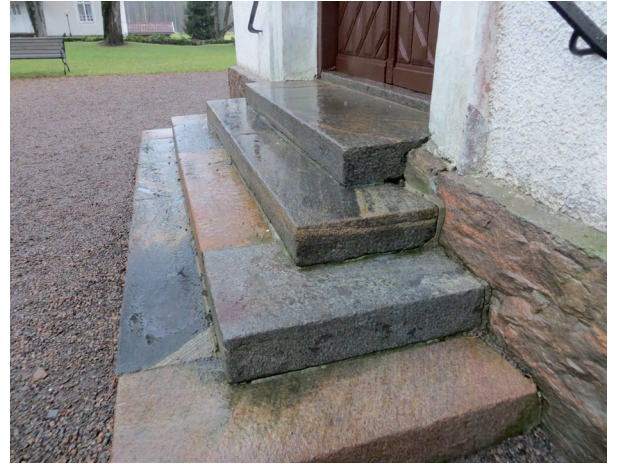
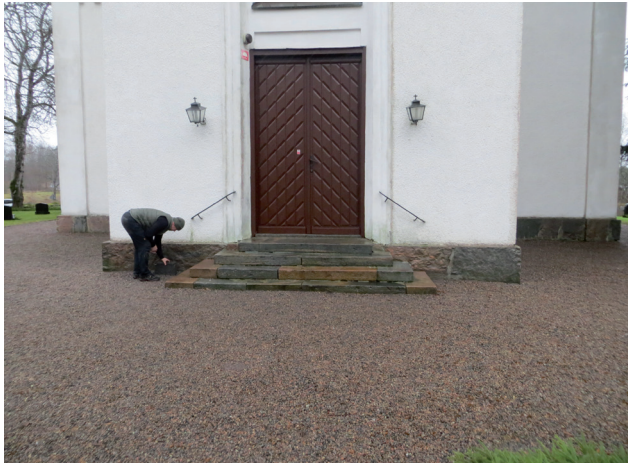
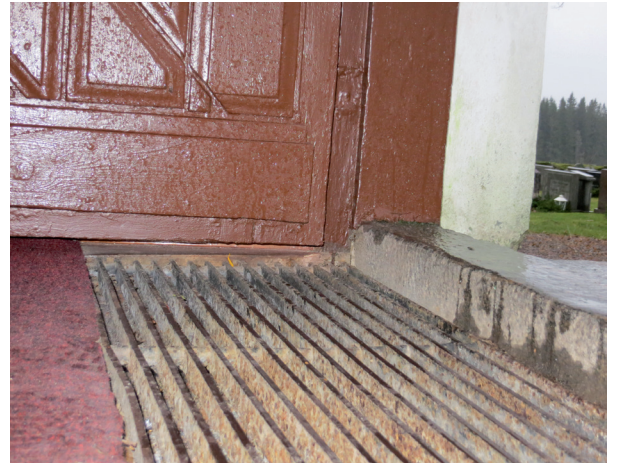
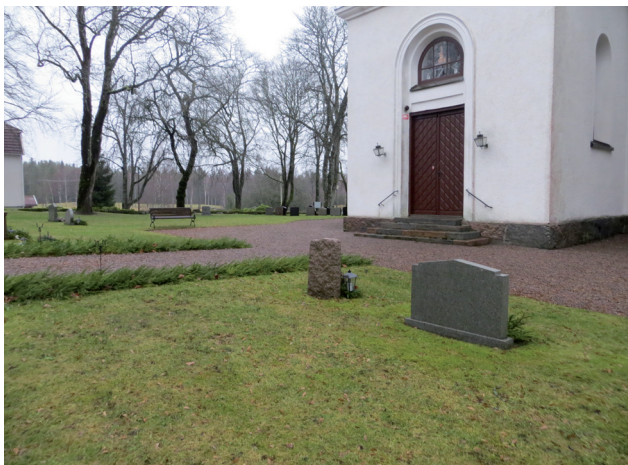
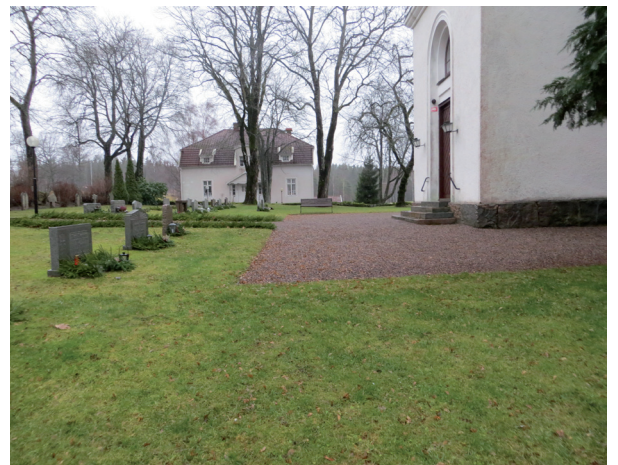
| Period/år | Arkitekt | Entreprenör/Hantverkare | Byggherre |
|---|---|---|---|
| Vid kyrkans huvudingång | Huvudentrén hade inför arbetena en trappa av urbergsbergart med fyra trappsteg. | <p>En ny släntad marknivå som byggdes upp så att den nådde i höjd med huvudingångens tröskel. Hela den befintliga trappan bevarades intakt under den nya marknivån. Ovanpå den befintliga trappan lades en stensättning av huggen svensk granit i rektangulära format.</p> <p>Den nya marknivån byggdes upp på en botten av stenkross (0,35 mm). Därefter lades ett ca 3 cm tjockt lager av stenmjöl. Slutligen belades ytan med singel (Natur, 8–12 mm).</p> <p>Mot kyrkans sockel lades en platonmatta som skydd. Denna är inte synlig ovan mark.</p> <p>Innanför ytterdörrarna avsågs att lägga en kil som skulle ta upp nivåskillnaden mellan tröskel och golv. Denna var inte på plats vid slutbesiktningen utan görs i samband med kyrkans invändiga ombyggnad.</p> <p>I samband med släntningen försågs begränsningarna mellan grusgångens förhöjning och omkringliggande gräsmattor med kantsten av huggen granit. Kantstenen drogs inte fram ända till entrégrindarna</p> | |

Trappan och släntningen före arbetena.

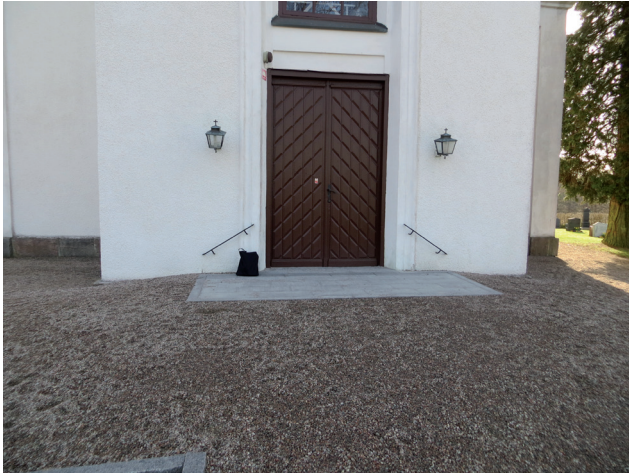
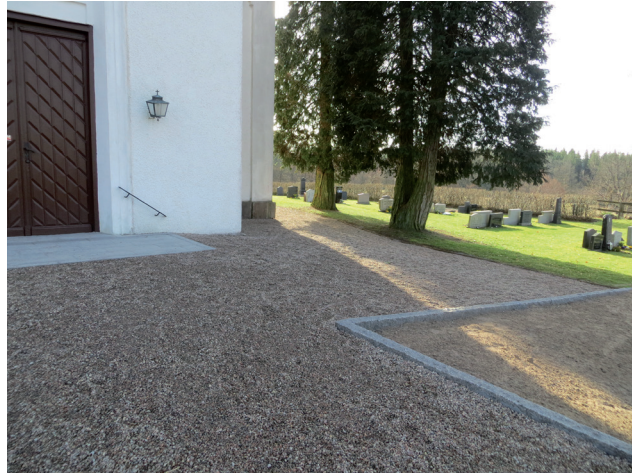
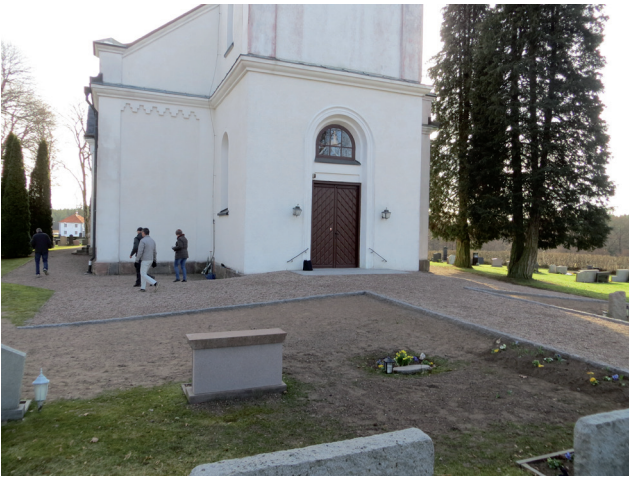
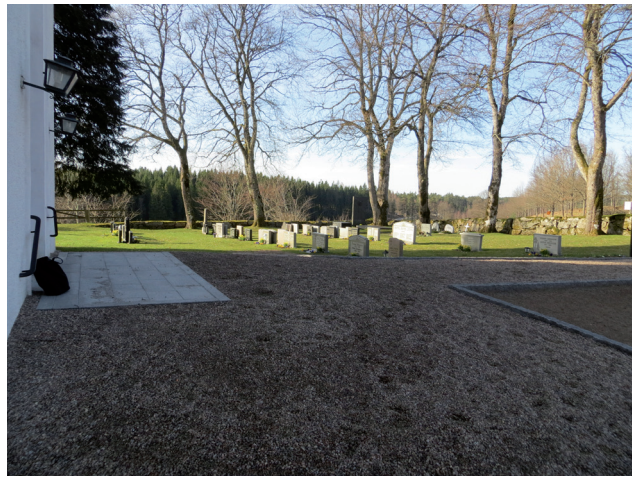
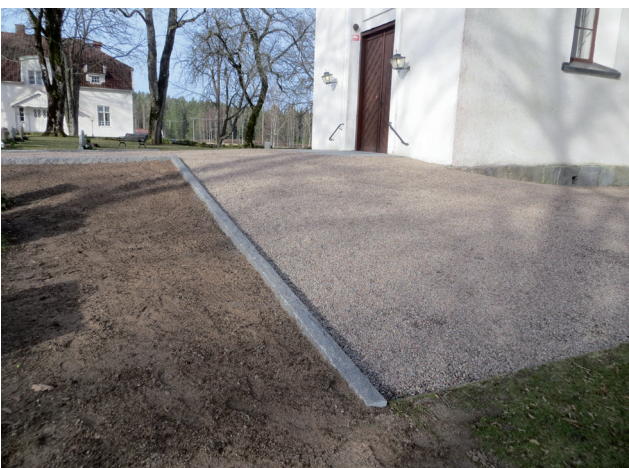
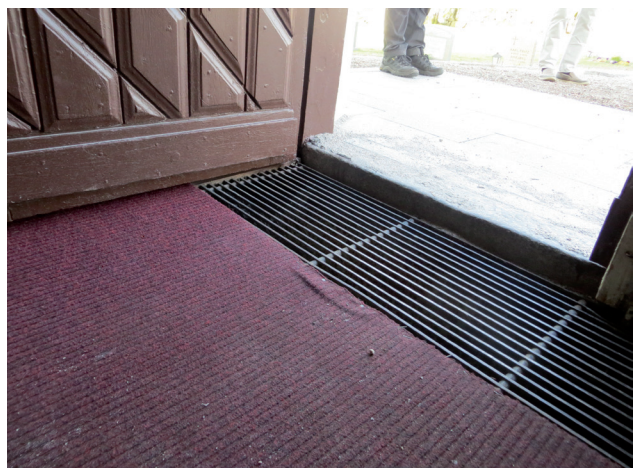
Släntning av markytor kring huvudingången efter genomförd tillgänglighetsanpassning.

| | | <p>eftersom man skulle kunna ta sig med rullstol/rullator in på omgivande gräsmattor.</p> <p>De nya marknivåerna i grusgången medförde att den omkringliggande gräsmattan delvis fick höjas. Detta påverkade främst den grav som är belägen närmast sydväst om ingången.</p> |

Läns museets generella synpunkt är att arbetena är väl utförda och i enlighet med länsstyrelsens beslut och de av läns museet preciserade anvisningarna. De utförda arbetena hade genomförts på ett ur antikvarisk synvinkel tillfredsställande sätt, varför de godkändes. Vid slutbesiktningen konstaterades att grusytorna var något för lösa och därför gjordes en kompletterande kompaktering av ytorna med s.k. padda.
