# Stengårdshults kyrka

Antikvarisk medverkan i samband med  
utvärdig ommålning

*Stengårdshult socken i Gislaveds kommun,  
Jönköpings län, Skara stift*

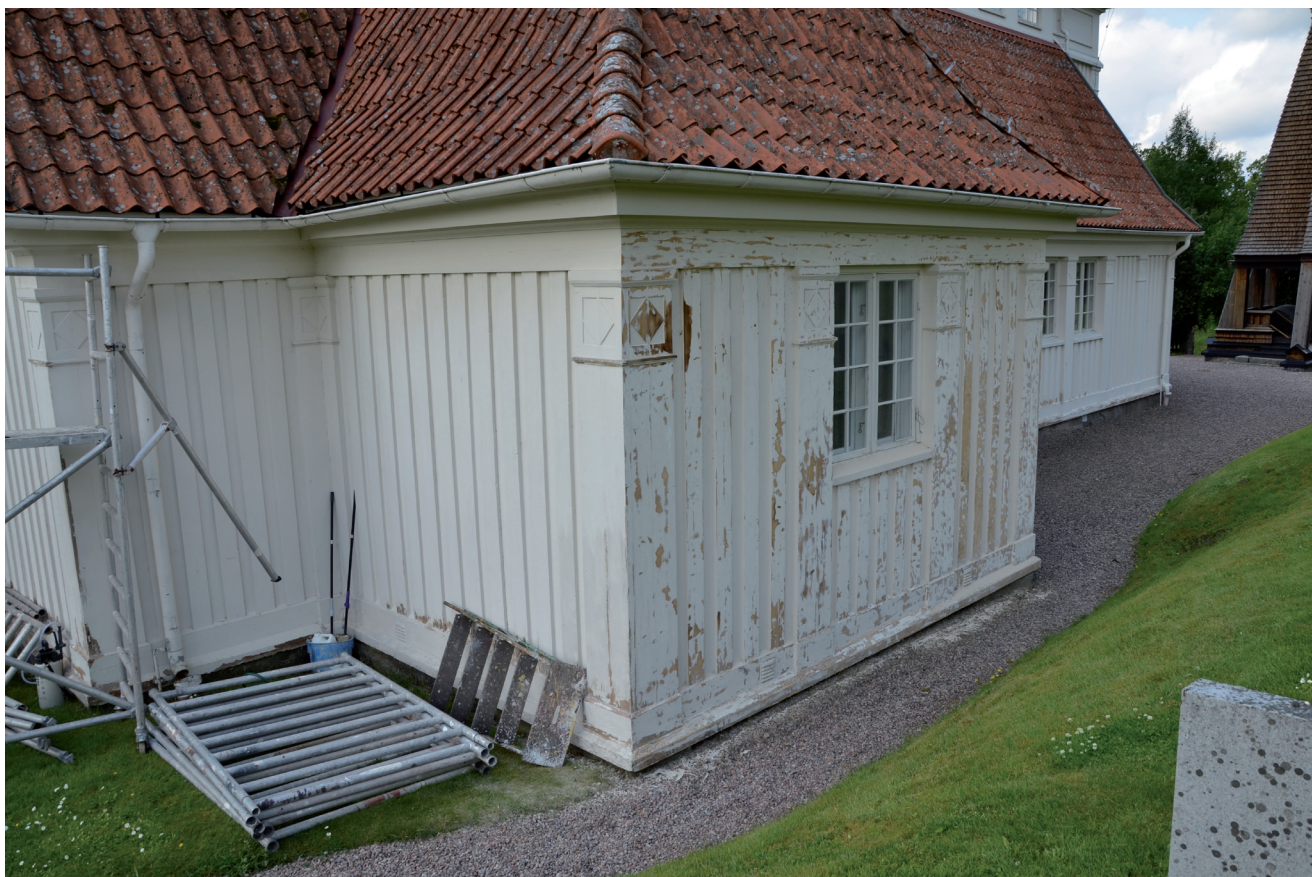
Ytor med ”apelsinhud” fanns på sakristians norra sida. Med mekanisk slipning borttogs ”valkningar” och ”rinningar”. Den avslutande slipningen fick ske för hand för att uppnå ett gott resultat utan spår av maskinslipning.

Fasadytor och fönster rengjordes från all löst sittande färg, ej generellt ned till trärent. Sakristians vägg mot norr var ommålad i samband med skador vid dräneringsarbeten. Målningen hade påförts i alltför tjocka lager så att "apelsinhud" hade bildats på många ställen och ytskiktet avlägsnades därför helt. Byte av mycket begränsade delar av fasaden gjordes. Ommålning utfördes av samtliga fasadytor och anslutande trätytor innefattande takfot och gavelskivor.

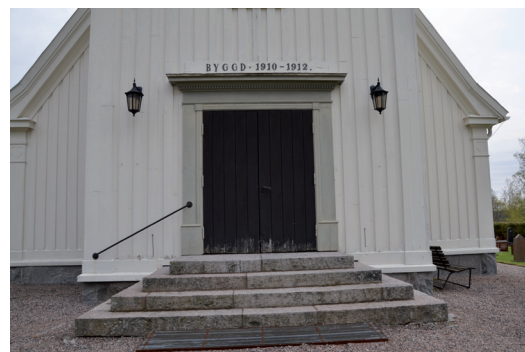
Entréfasaden. Befintliga dörrblad var dåliga i nedre delen. Panelen snedsågades i botten och kompletterades med en horisontell snedsågad bottenlist

Dörrarna till vapenhuset och sakristian var slitna i nederkanten och spanten hade släppt på vissa ställen. Dörrbladen snedsågades cirka 7 cm i nederkant och kompletterades med en snedfasad bottenlist som gjordes 5 cm tjockare än panelen.

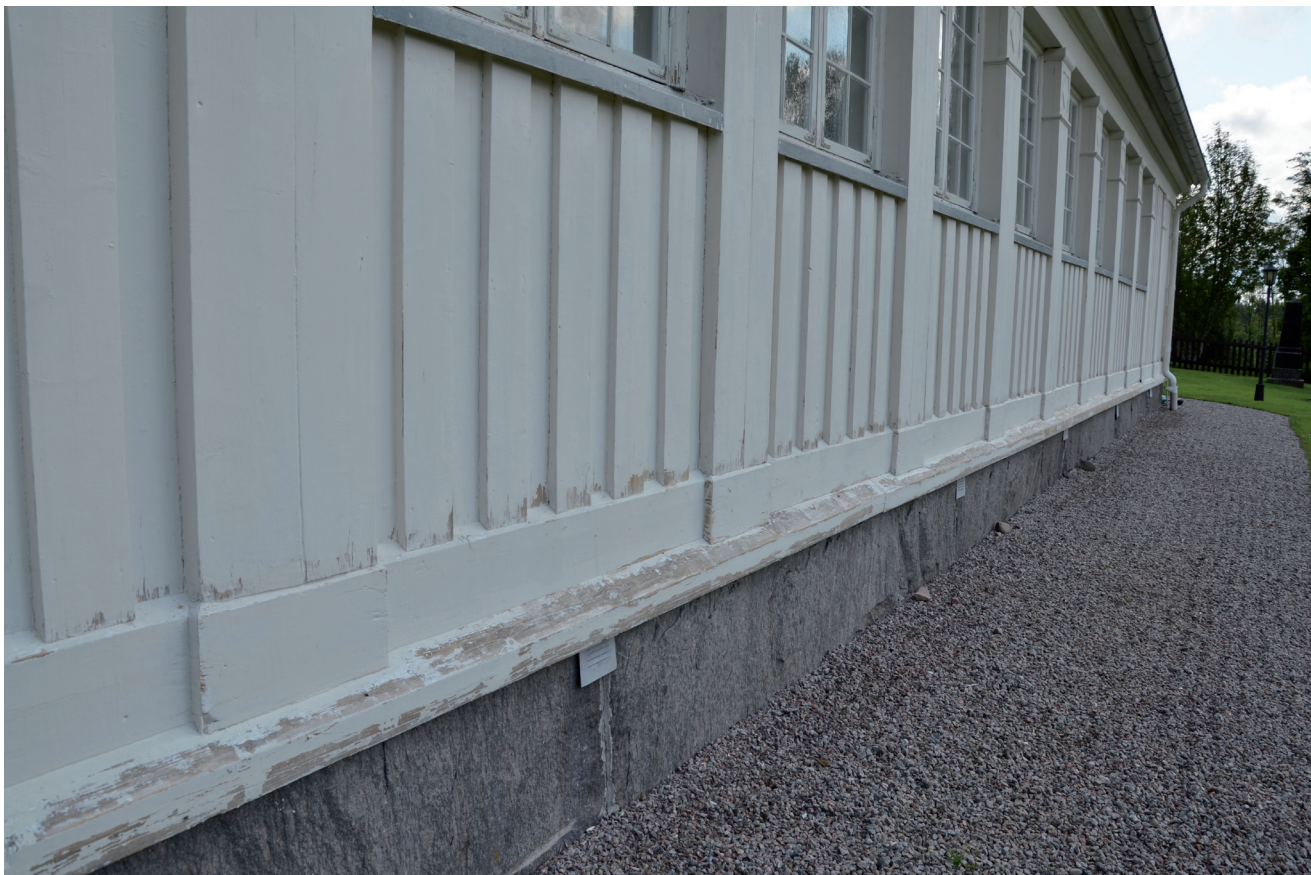
Fasadytor och fönster rengjordes från löst sittande färg, ej generellt ned till trärent. Längsidorna hade störst problem med kritning.

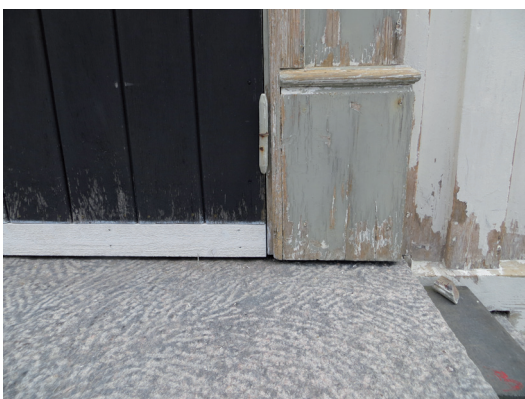
Här har nederkanten på dörrbladen till vapenhuset kompletterats med en bottenlist som grundmålats inför slutmålningen.

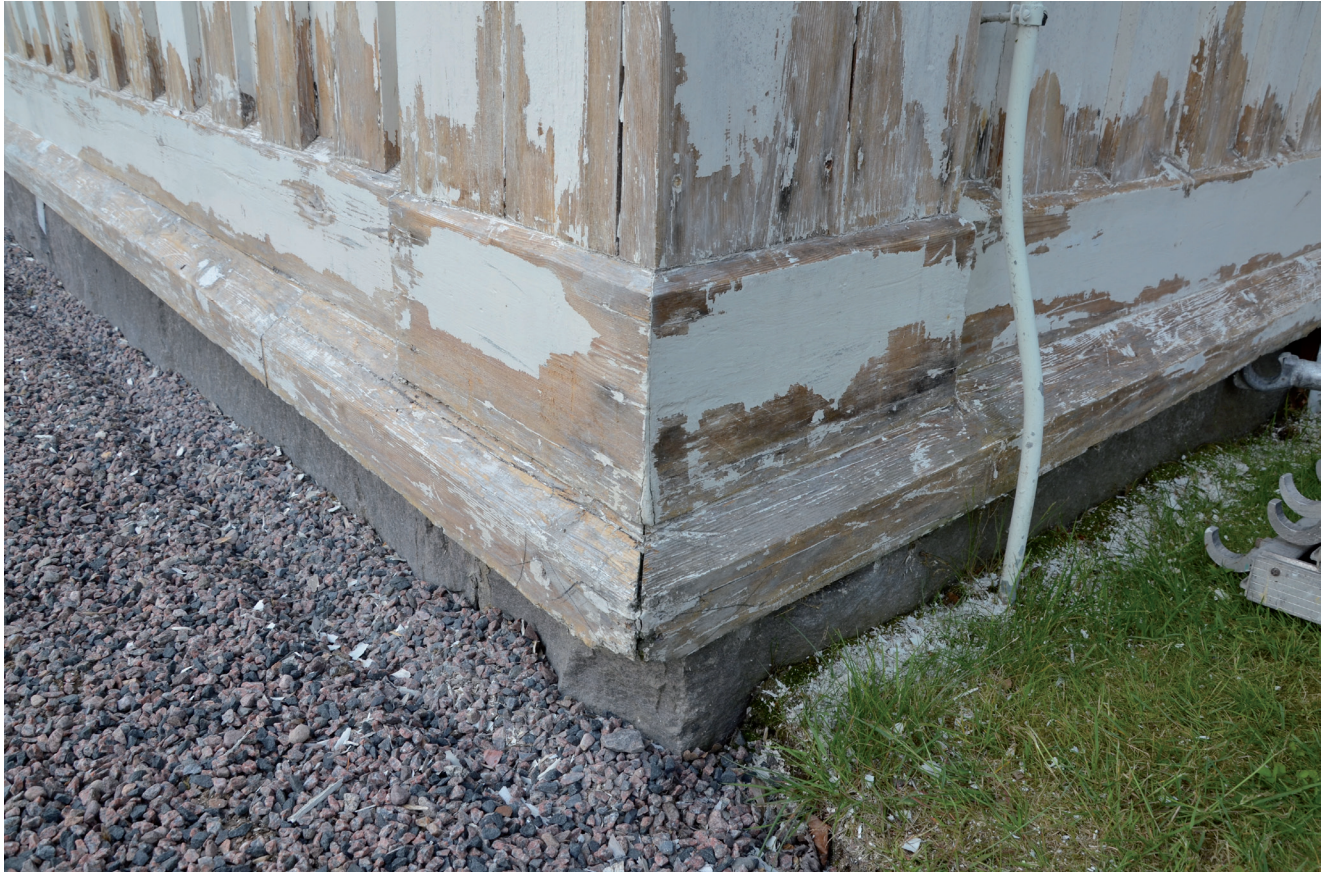
Detalj av fasadens nedre del efter rengöring.

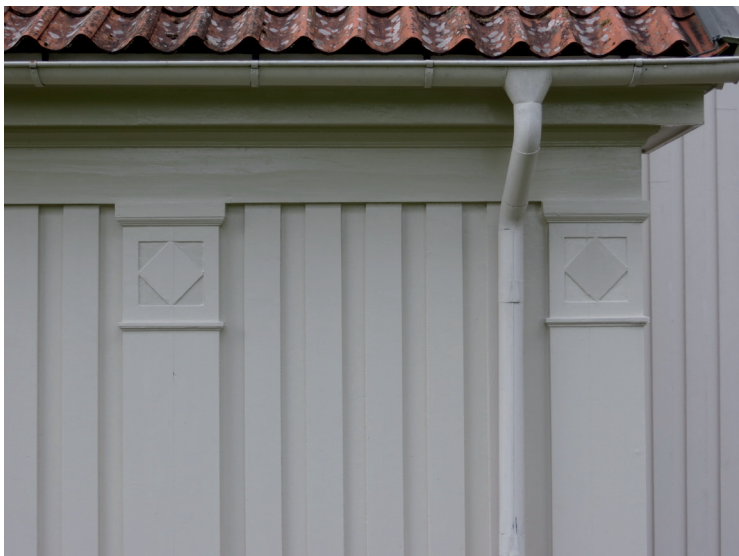
För att åstadkomma en svag markering av pilastrarnas kapital föreslogs att antingen de stående kvadraterna eller deras bakgrundsfält skulle målas i en något, knappt uppfattbart mörkare nyans. Bilden visar provmålningen med två olika mörka kulörer, varvid man valde ett mellanting. Det blev bakgrundsfälten som målades mörkare.

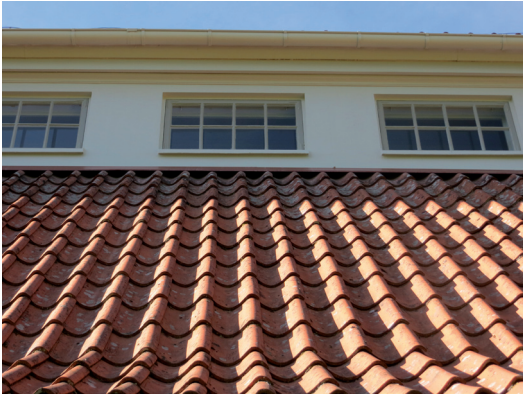
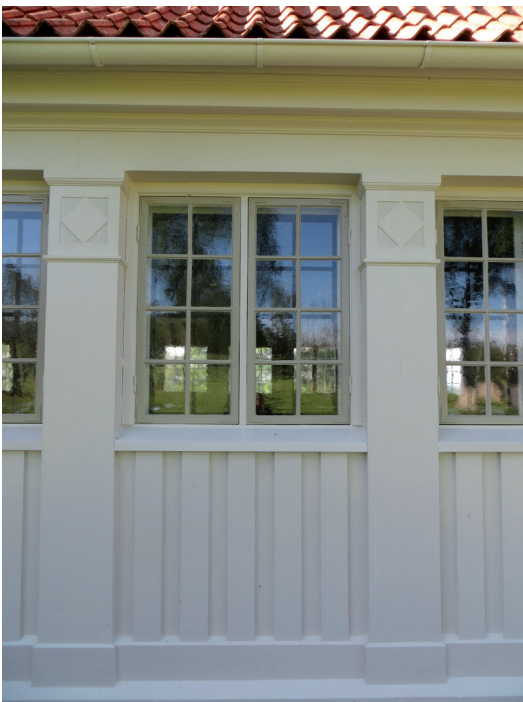
Pilastrar med dekorativa element fick en liten färgbrytning så de kom att framhållas bättre. Rombmarkeringarna fick en en något mörkare kulör, en brytning mellan fasadkulör och fönsterkulör.
