# Svenarums kyrka

Antikvarisk medverkan i samband med  
omputsning av torn och gravkapell

*Svenarums socken i Vaggeryds kommun,  
Jönköpings län, Växjö stift*

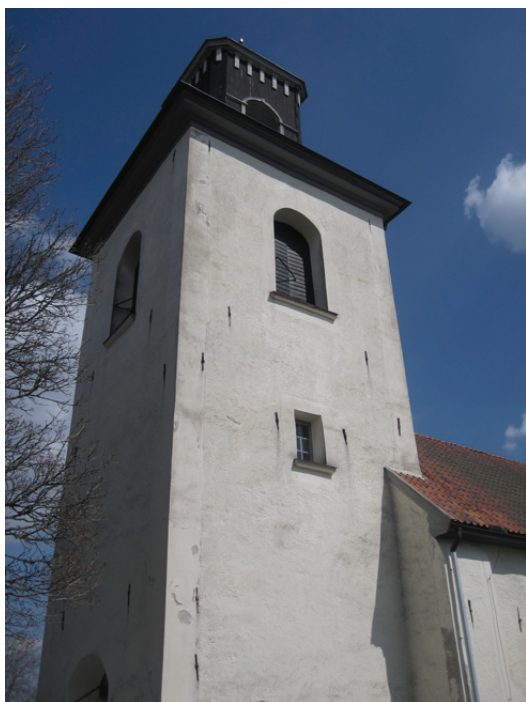
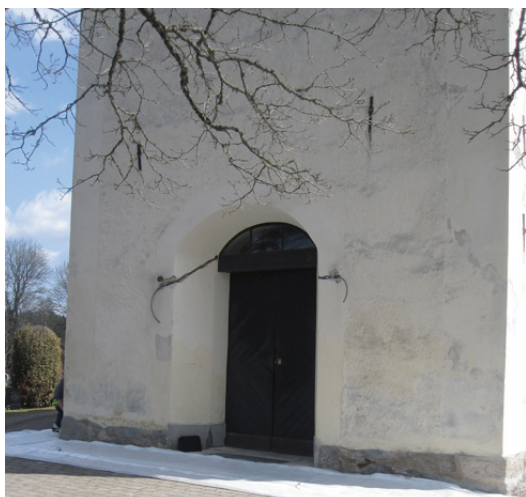
Ovan: Tornet uppvisade smärre putssläpp och avfärgningen var delvis avflagnad.

Avfärgningen hade delvis flagat och det var partier med synligt putsbruk och då framförallt på tornets slätputsade hörnomfattningar. Den spritputsade fasaden upplevdes grå i partier där avfärgningen hade flagat eller där färgen på topparna på den grovre ballaststenen var avnött av väder och vind. Vidare fanns smärre partier med putsavfall och sprickor och då framförallt i de slätputsade partierna. Den grå färgen på fönstren i tornet var torr och krackelerade. Tornluckorna var svartmålade och färgen spjälkade partiellt. Lanterninens svarta färg var även den torr och delvis avflagd.

Tornet blästrades och omputsades med naturligt hydrauliskt kalkbruk (Saint-Astier NHL 3,5 1:2 0–1 mm till slätputsen och Saint-Astier NHL 3,5 1:2 0–4 mm i spritbruket). Ballaststenen i de spritputsade partierna höll en kornstorlek om 3–12 mm. Grängen fastställdes efter jämförande putsprover utförda på stora skivor med två olika grovlekar, 0–6 mm och 3–12 mm.

Tornet avfärgades med traditionell kalkfärg bruten med ljusocker och ett uns grön umbra. Kulören avstämades mot långhusets kulör. Slätputsen ströks tio gånger och spritputsen nio gånger för mättnad. Kulören är bruten efter kalkfärgslikaren färgprov 92:6, (300 g ljusocker och 30 g grön umbra i 25 kg kalk). Kalkfärgen levererades färdigblandad. Allt material levererades via Målarkalk i Hyllinge.

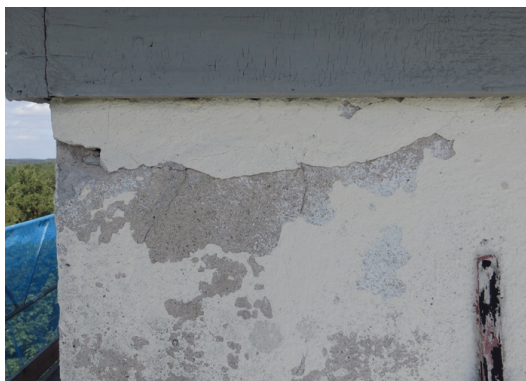
Ovan: Detalj putsskador i anslutning till lanterninen. Till höger: Kapellet hade stora fuktrosor och problem med fukt och saltutfällningar i framförallt sockeln.

Gravkapellet uppvisade fuktrosor på sockeln och på fasaden i vissa partier i anslutning till sockeln. Vid sidan om porten fanns även

smärre saltutfällning. Sockeln hade också putsskador med vittrade partier, putssläpp och sprickor. Avfärgningen hade släppt framförallt på hörnkedjorna och på den norra fasaden.

Kapellet blästrades och omputsades med naturligt hydrauliskt kalkbruk, lika tornet. Fasaderna avfärgades med traditionell kalkfärg i samma kulör som tornet. Sockeln avfärgades med hydraulisk kalkfärg KKh i en varmgrå kulör. Kulören är bruten efter kalkfärgslikaren färgprov 30:9, (6000 g 30 grön umbra i 25 kg kalk).

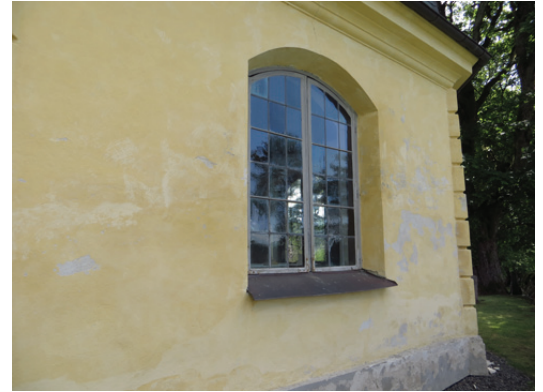
Kapellets avfärgning flagade, här fasaden mot nordväst.

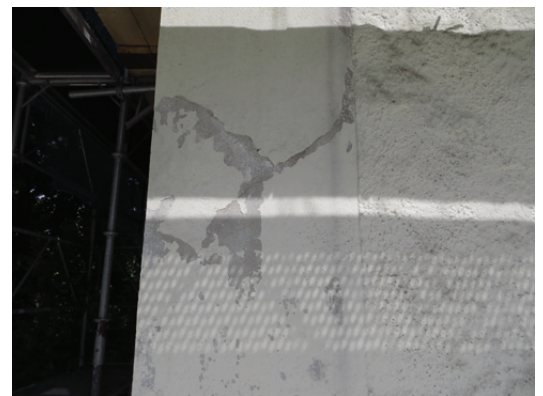
Putskada på det slätputsade hörnet.

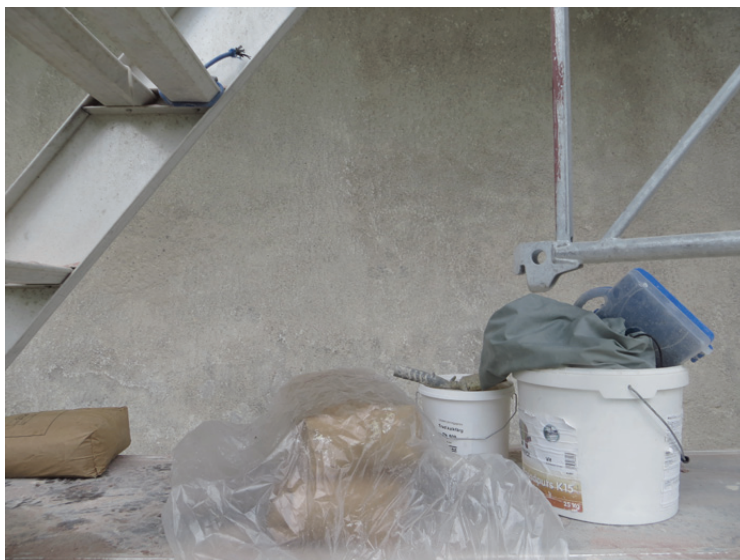
Fasaden är blästrad.

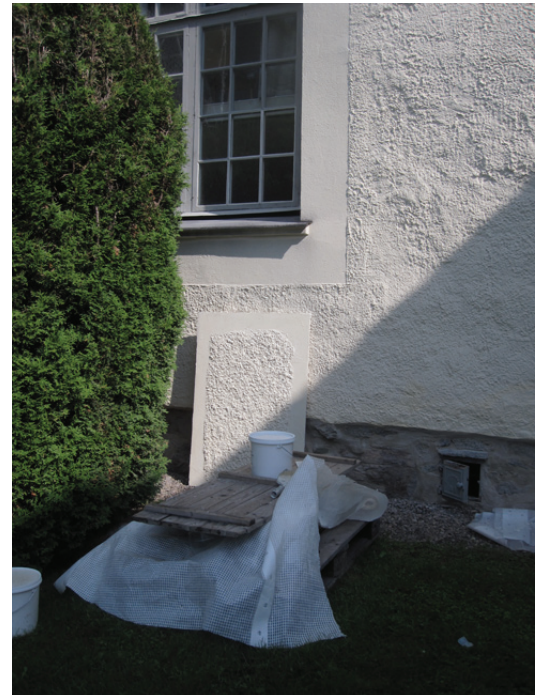
Putsprov utfördes på skiva med spritputsning och förslag till avfärgning.

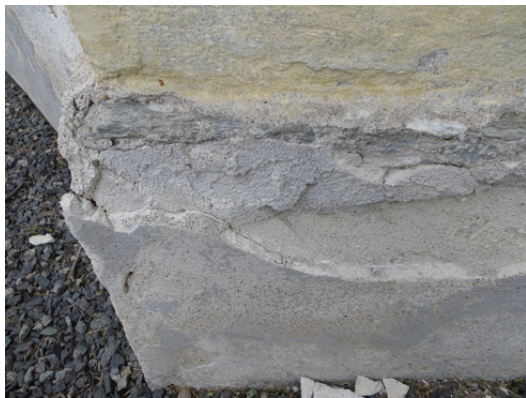
Kapellet hade putsskador dels på fasaden dels på sockeln. Här ett exempel från sydvästra hörnkedjan där putsen skittar sig efter påslagen och ramlar av.

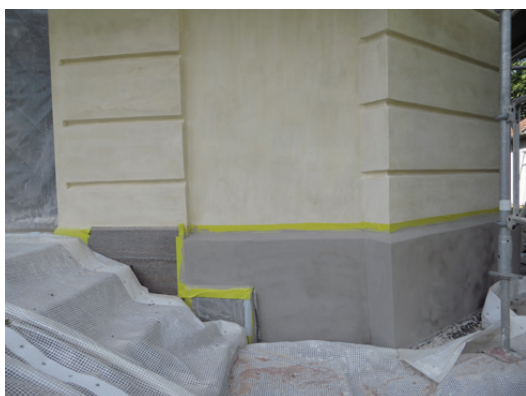
Kapellets sockel avfärgades med en hydraulisk kalkfärg, bruten med grön umbra.

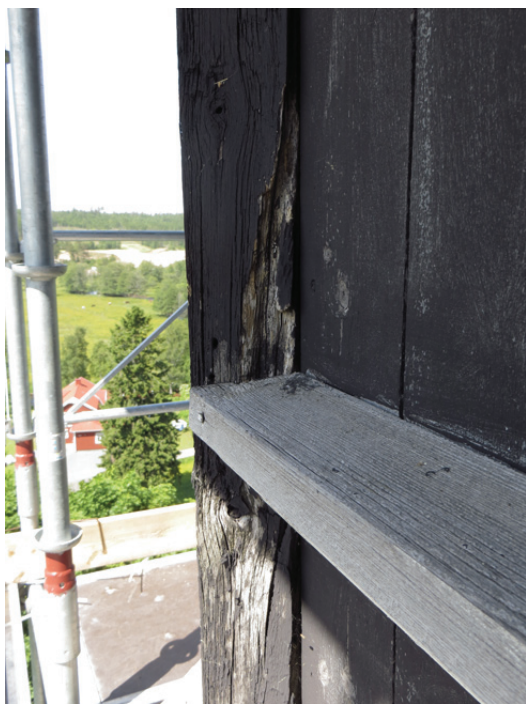
Två av lanterninens hörnplankor uppvisade rötskador och byttes.

Träfasaden på lanterninen var generellt i gott skick. De grova plankorna som utgjorde knutbrädor byttes på två av hörnen i sydväst och nordost.

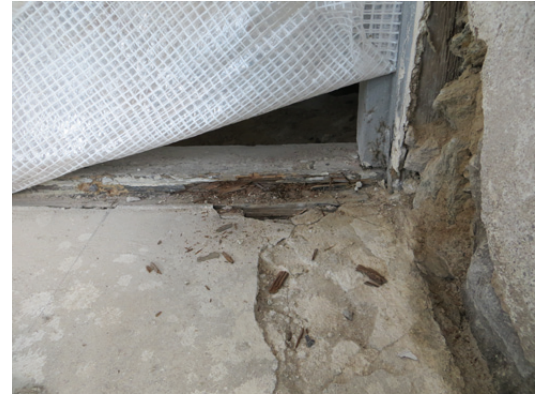
Till vänster. Pågående skrapning av fönstren.  
Ovan: Fönstret i tornet hade rötskador i karmen och bågens bottenstycke.

Vidare så utfördes trälagningar på fönstret i tornet. Det var framförallt bottenstycket och karmen som var i behov av åtgärd.

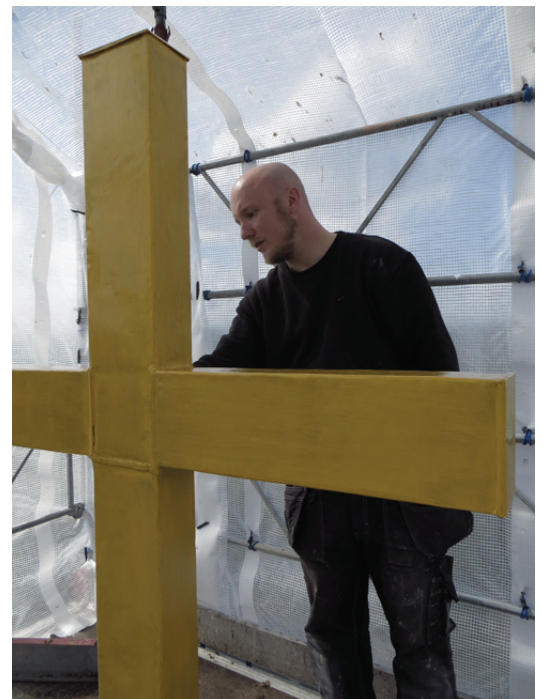
Pierre Håkansson lägger ockra som guldgrund på korset.

Korset omförgylldes med guldgrund samt 23,5 karats bladguld i dubbla lager. En "pigglist" monterades sedan på korsets topp och armar för att undvika skador av sittande fåglar.

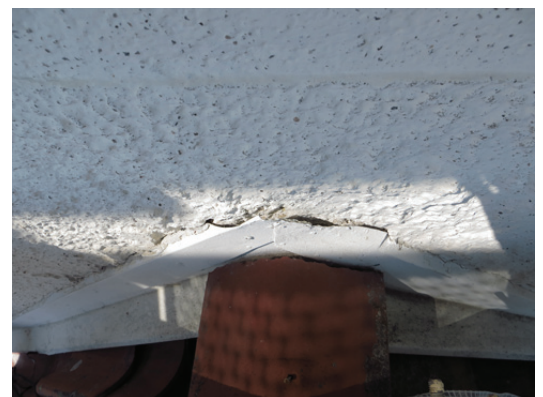
Vid genomgång av fasaderna från ställning inför arbetena noterades att plåten i anslutningen mellan torn och långhus var bristfällig, plåten slöt inte tätt intill utan det fanns en glipa mellan plåt och fasad.

Plåtanslutningen mellan tornet och långhuset hade flera glipor, framförallt i nock.

Vid genomgången inför arbetena noterades att plåtanslutningen mellan tornet och långhuset var bristfällig, det var ett flertal glipor inock. Vidare var plåtavtäckningarna på tornets solbänkar i så pass dåligt skick att även dessa byttes. Dessa arbeten beställdes direkt från Vaggeryds plåtslageri av samfälligheten och omfattades inte av entreprenaden.

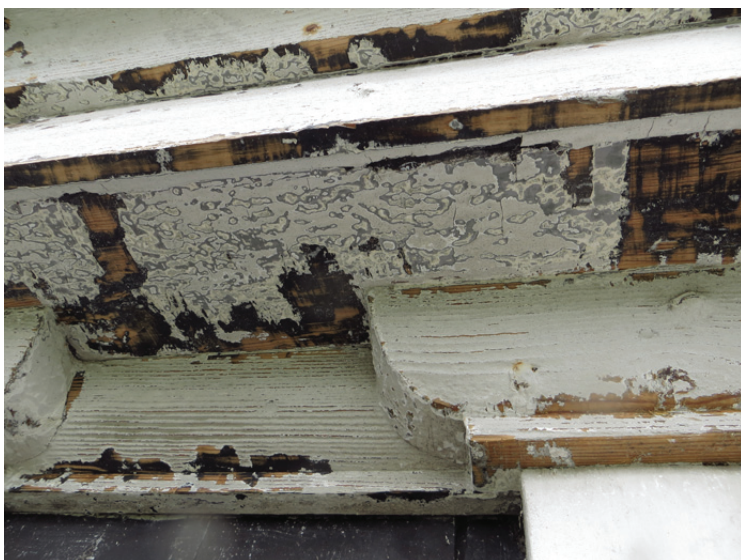
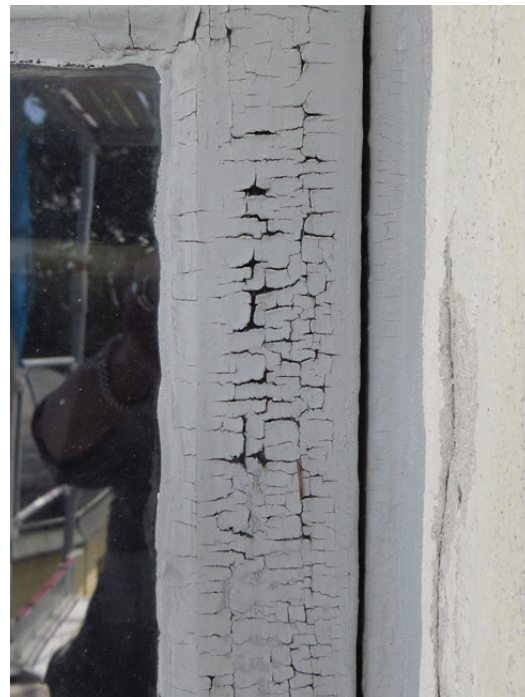
Vid skrapningen av fönstren och lanterninen inför ommålningen fanns tydliga spår efter tidigare färglager och färgsättningar. Fönsterbågarna har varit svarta i dess undre lager, därpå grå. Även lanterninens takfot och kapitäl har ursprungligen varit svartmålade, därpå är ytorna omväxlande målade i olika grå nyanser och vitt. Inne i lanterninen fanns rester av blått dock inte i bottenskiktet som var vitt.

Till vänster: Lanternin och omfattning. Den tidigare grå kulören lyser igenom det sentida svarta färgskiktet. Ovan: Fönstren har tidigare varit svartmålade.

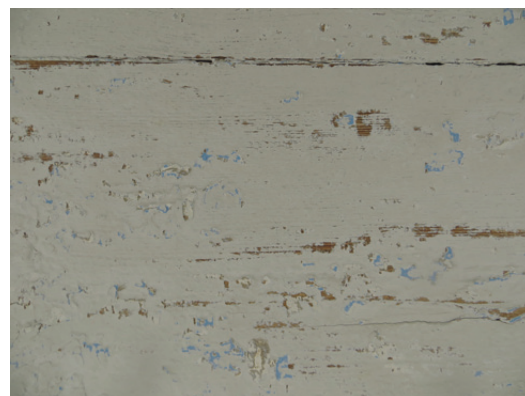
Lanterninen har varit blåmålade i dess inre.

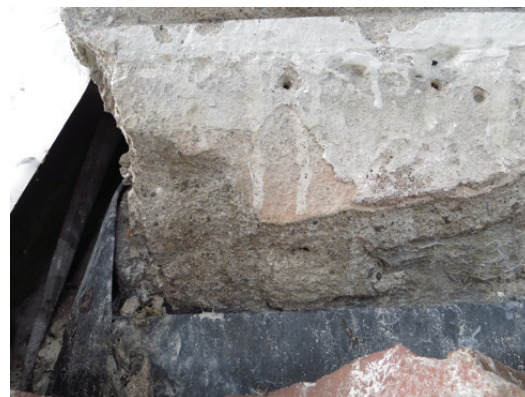
I anslutning till taket fanns rester av en rödrosa färg på putsen, om detta kan tolkas som en tidigare avfärgning eller om det är

Till vänster: Lanterninens takfot har ursprungligen varit svart, därefter finns olika lager av gråa och vita färgskikt. Ovan: Under plåtanslutningen finns en rosaröd färgton på putsen.

frågan om annan påverkan på putsen är svårt att entydigt avgöra.

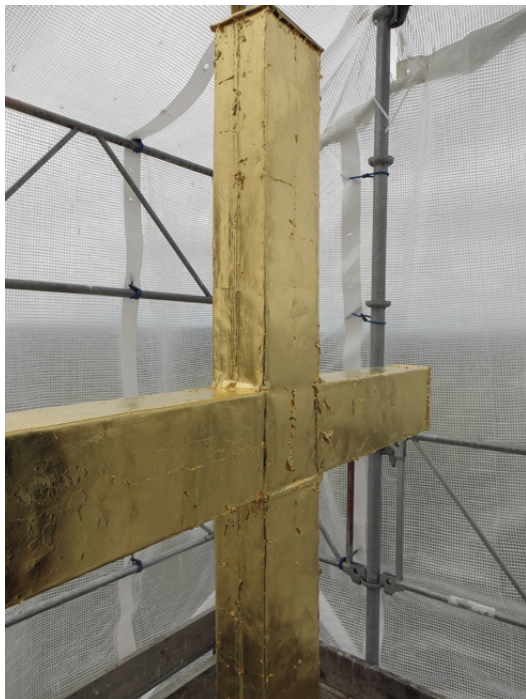
Bladguldet är pålagt.

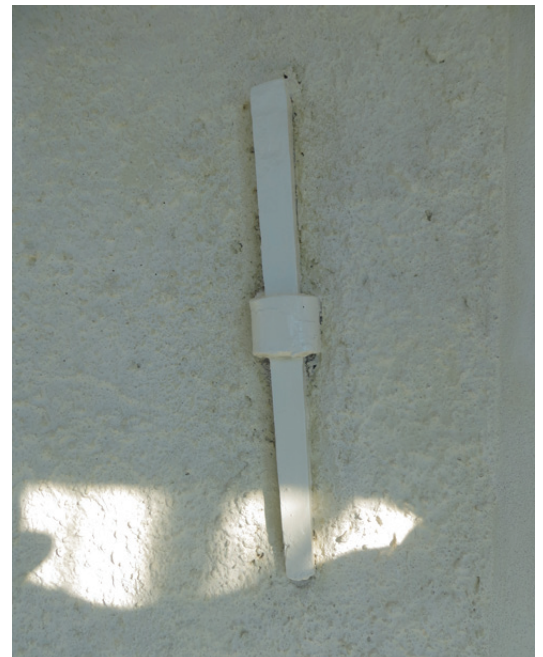
Ankarjärnen målades in mot fasaden för att inte bli alltför iögonfallande.

Ankarjärnen på tornet målades in mot fasaden, i en platsbruten ljusgul linoljefärg med Vibo rostskyddsfärg som grund.

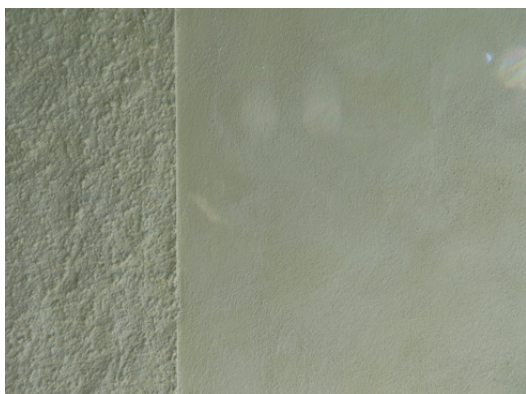
Detalj tornet, spritputsad fasad och slätputsat hörn.

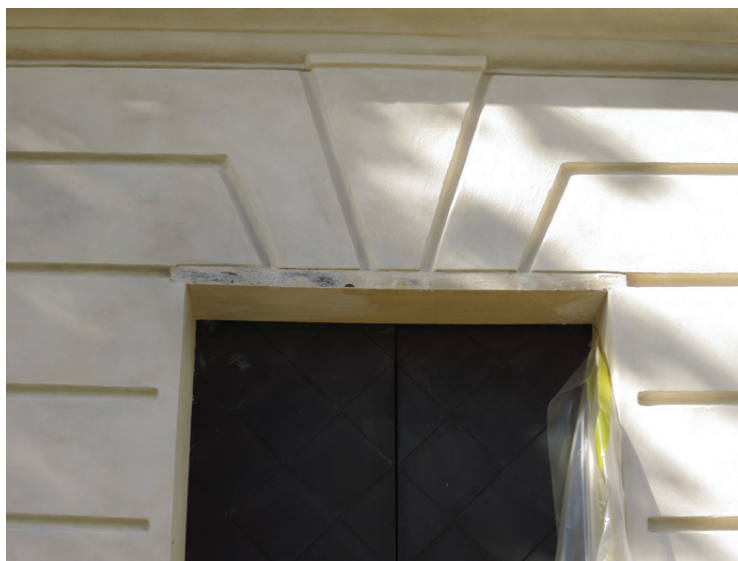
På kapellet noterades viss flammighet på takfoten och på söderfasaden, eventuella justeringar på kapellet utförs till våren enligt överenskommelse. Överliggaren av trä vid porten var inte slutförd vid besiktningen vidare återstod tvättning av hängrännor.

Kapellets dörröverstycke av trä var inte färdigställt vid slutbesiktningen utan målades våren 2014 med linolfärg i fasadens kulör.

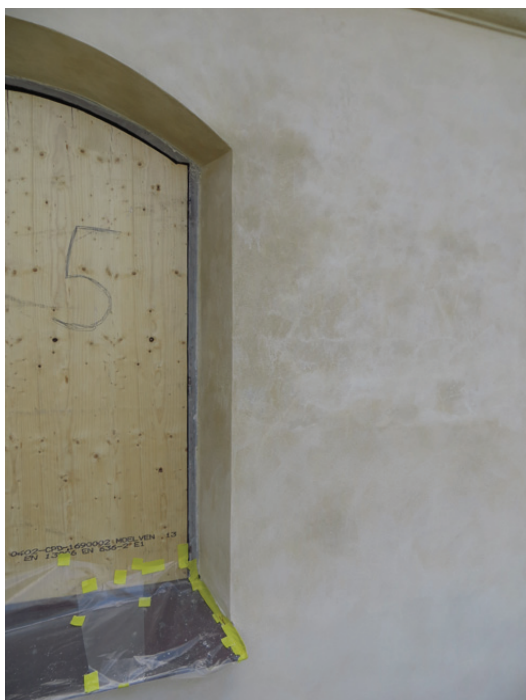
Kapellets fasad upplevdes som skäckig vid slutbesiktningen.

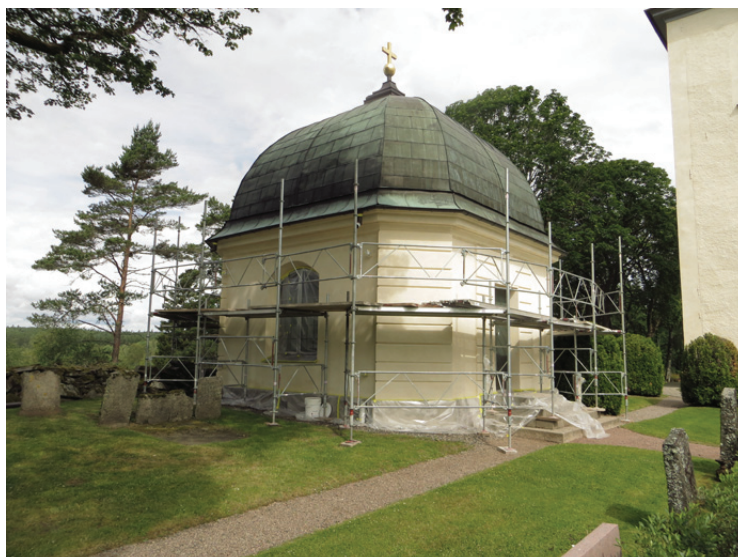
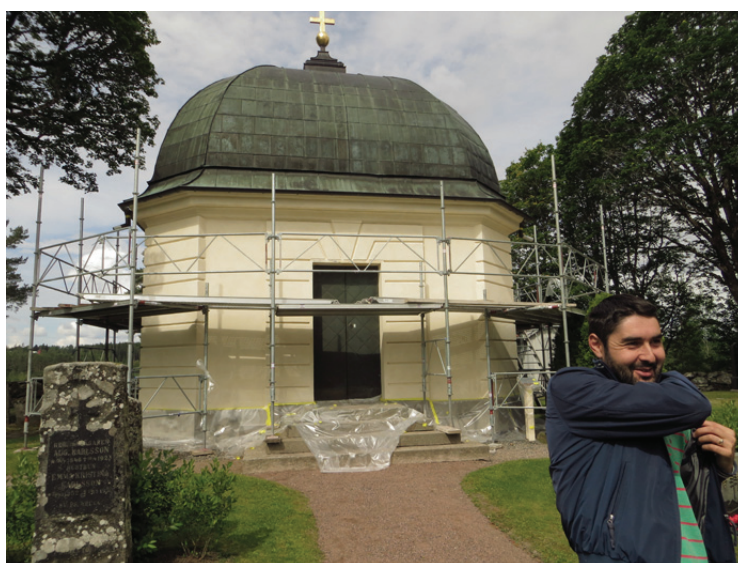
Till vänster och till vänster ovan: Kapellet vid efterbesiktning i juni 2014. Fasaderna avfärgades ytterligare två strykningar för att komma till rätta med skäckigheten i fasaden. I förgrunden Stefan Kraev, Wetterstads Fasad.

Den 26 juni 2014 genomfördes en efterbesiktning av gravkapellet. För att komma till rätta med flammigheten hade entreprenören avfärgat kapellet med två ytterligare strykningar. De sedan tidigare efterfrågade materialspecifikationerna var levererade. Arbetena godkändes. Noterades dock att svepen till stuprören på kapellet kvarstod att måla.

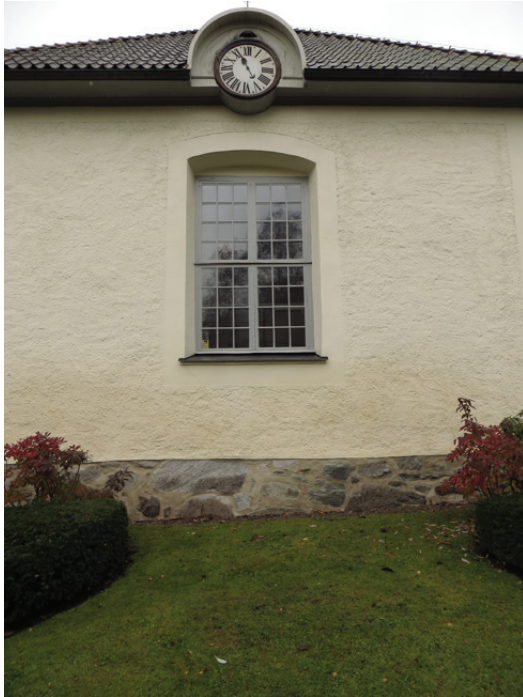
Kyrkans samliga fönster målades, här sakristians fönster efter avslutad målning.

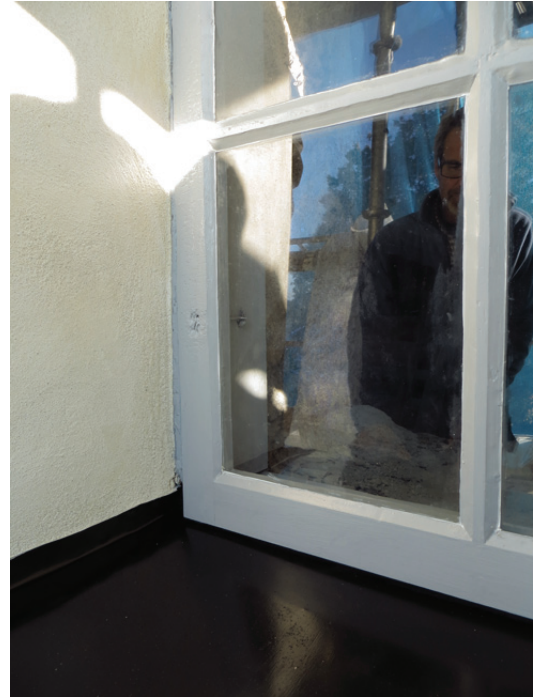
Detalj färdigmålat fönster i tornet. Plåttäckningen i solbänken är också utbytt.

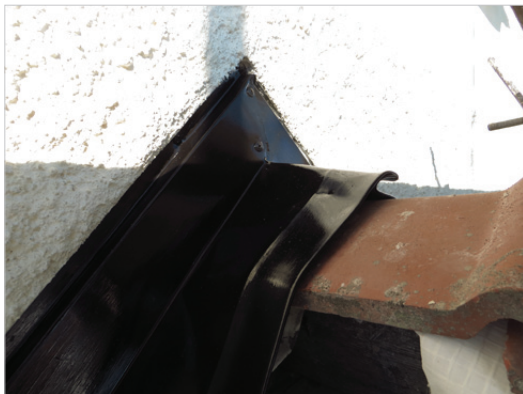
Ny plåt i mötet långhusets tak och tornfasaden med bättre putsankantning än tidigare.

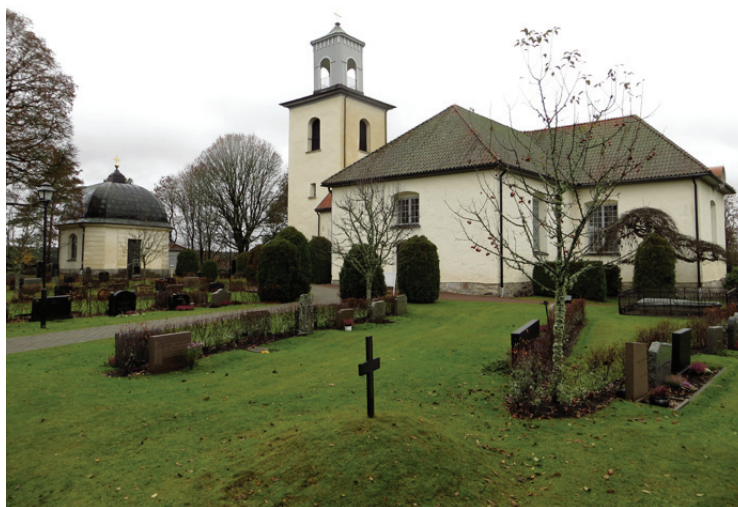
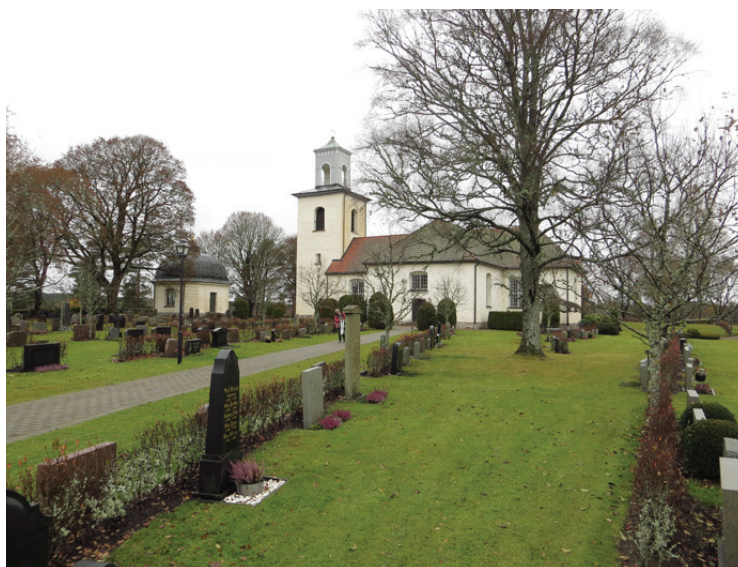
Vid kulörbestämningen av tornet avstämde färgen mot långhusets kulör. Under hösten och vintern har dock tornet upplevts gulare än långhuset. Detta beror på att långhuset inte är struket med en ren kalkfärg, och därmed inte heller svarar på fukt på samma sätt som tornets traditionella kalkavfärgning.

Översikt efter avslutat arbete. Foton från oktober 2013.  
Det fuktiga vädret gör att den kalkavfärgade tornfasaden  
upplevs som gulare än långhuset som inte är avfärgat  
med en traditionell kalkfärg.
