# Månsarps kyrka

Antikvarisk medverkan i samband med  
invändig ombyggnad och renovering m.m.

*Månsarps socken i Jönköpings kommun,  
Jönköpings län, Växjö stift*

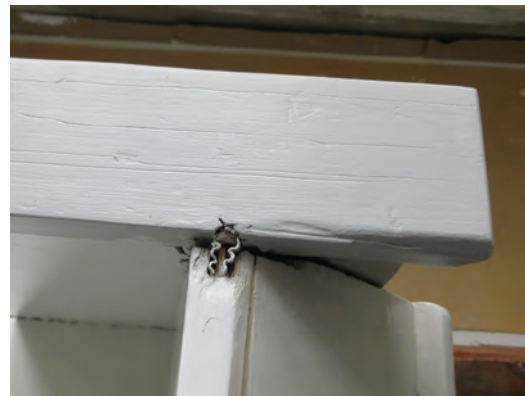
Vid 1970-talets renovering hade bänkdelarna lagats och stadgats med korrugerade bleck.

Ytorna, särskilt bänksitsar och -ryggar visade sig ha märken efter tidigare hårdhänt skrapning. Vidare hade sammanfogningar som tenderade att dela på sig lagats med nedslagna korrugerade plåtbleck. Vid målningsarbetena som nu genomfördes lagades större skador och sprickor, men större delen av småskadorna valde man att låta vara. De korrugerade blecken slipades ner så gott det gick.

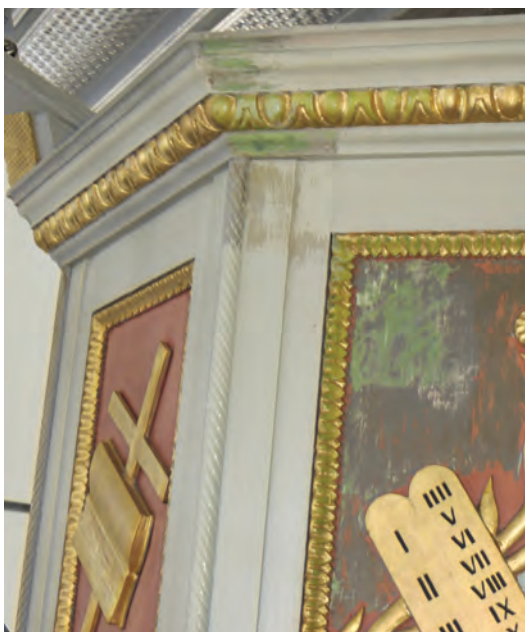
Ovan: Skrapprov på predikstolskorgen bekräftade de undersökningar som gjorts 1979, som bland annat visar att korgens spegelfält varit gröna i ett tidigt skede och dessförinnan troligen grå. Även listverken hade dessa färgskikt. Den vertikala tvinnade staven i hörnen hade varit förgyllt i ett tidigt skede, kanske ursprungligen. Denna förgylldes åter vid den nu genomförda restaureringen.

Skrapprov på spegelfälten visade en grön marmorering som första eller andra färgskikt. Denna fanns troligen även på ramverket kring speglarna, på korgens undersida och på korgens profilerade krön. Vidare visade skrapprov på ljudtakets lambrequinbård att denna haft en rödaktig, schatterad kulör. Inför ommålningen visade det

Den gröna kulören i speglarna återskapades, men med en schattering samt i en ljusare/blekare kulör för att inte kontrastera allt för mycket. Det röda på ljudtaket återskapades också med schattering. Denna röda kulör kom att korrespondera med bland annat taklistens röda linjemarkering.

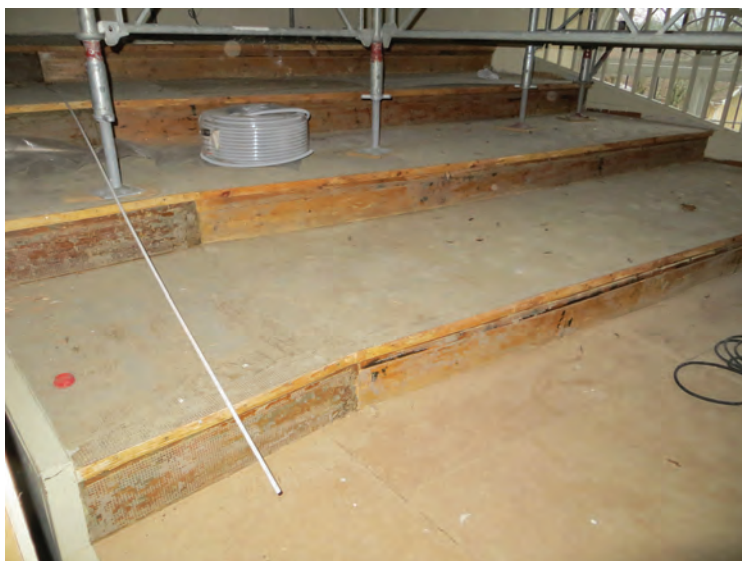
Golvet på läktaren avsågs att frigöras från befintlig textilmatta och slipas, men när mattan tagits bort framkom dels att de ursprungliga golvbrädorna var slitna med skadade kanter, dels att gradängerna

Till vänster: Vid rivningen av textilmattan visade sig läktargolvet vara förstört och oanvändbart.

Här har trappans plan- och sättsteg slipats och det nya läktargolvet lagts och slutligen har ytorna behandlats med hårdvaxolja. För att markera starten för trappan målades golvets nos mot trappan i en mörk kulör.

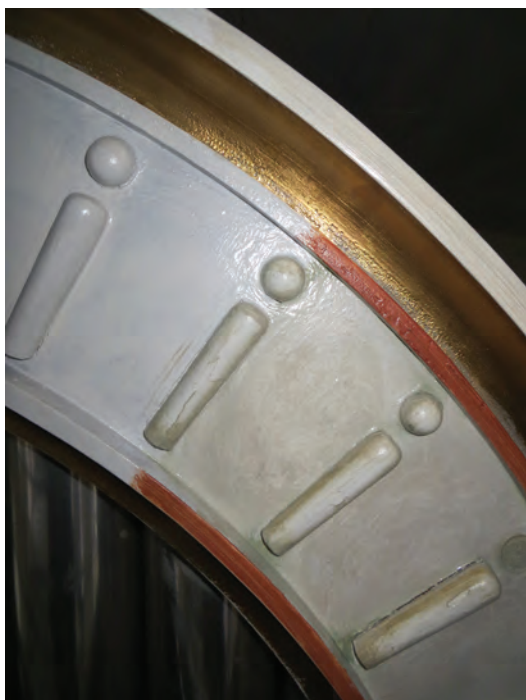
Ovan: Skrapprov visade att orgelhusets dekor haft mer omfattande förgyllningar i tidigare skeden, exempelvis i kannelyrerna nedtill.

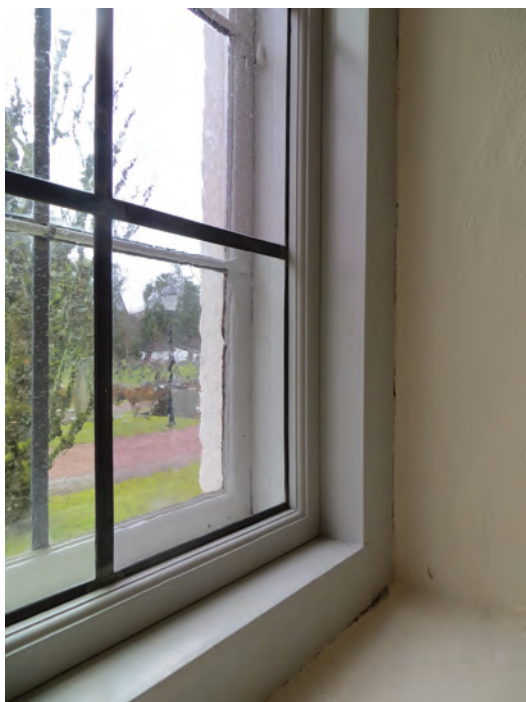
Kyrkorummets innanfönster visade sig vara instabila när arbetena påbörjats. Problemet var främst att vissa blyspröjsar var spruckna, stormjärnen var för få och kitt saknades. För att åtgärda detta föreslogs och genomfördes en renovering som skulle innebära att samtliga blyspröjsar ersattes med nya dragna spröjsar. Spruckna glas ersattes med nya med samma karaktär. Dessa levererades från Glashütte Lamberg, Tyskland. Fönsterna kittades mellan glas och bly. Vidare skedde en komplettering av stormjärnen med 6 mm:s rundjärn för att öka stabiliteten. Fönsterna målades med linoljefärg (7A-30).

Ovan: Nymålat fönster utvändigt.  
Nedan: Restaurerat innanfönster.

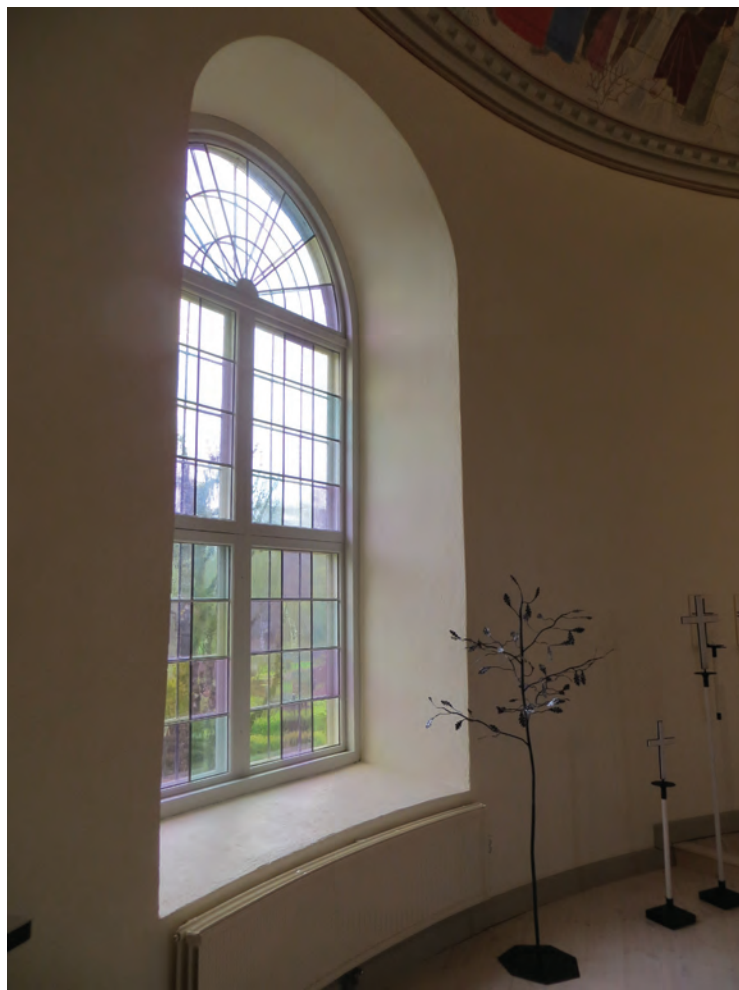
Korffönsterna hade tidigare tonade och patinerade glastrutor. Detta gjorde koret mörkare. Därför byttes glasen ut mot nya av liknande slag som i långhuset, men utan patinering. Resultatet blev ett betydligt ljusare kor.

I ett sent skede i arbetena framkom idén att ersätta de tonade och patinerade glastrutorna med glas av samma typ som i långhusets fönster. Detta medförde att koret blev ännu lite ljusare. Den av antikvarien eventuellt befarade risken att man skulle kunna se och störas av verksamheten på kyrkogården eller på grannfastigheter vid gudstjänstbesök tycktes inte vara befogad.

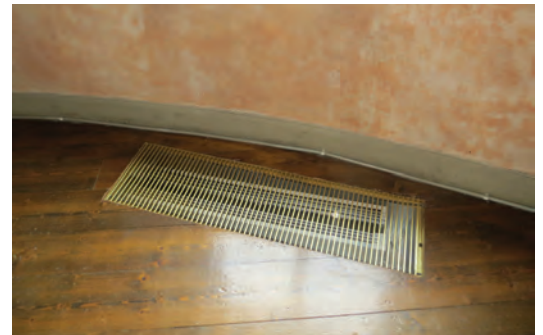
Nedan: Radiatorgrav vid korfönster, vilken nu ersattes av en väggradiator.

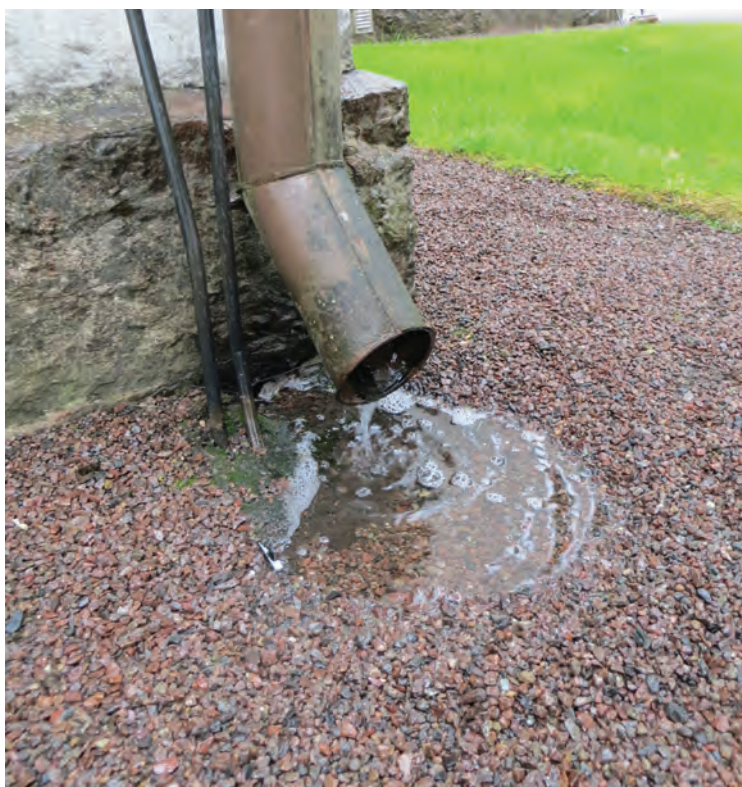
Vid en besiktning i regnväder upptäcktes att det bildades en pöl vid ett av stuprören. Vidare hade fukt konstaterats i krypprunden. För att motverka fuktskador grävdes stenkistor i anslutning till stuprören så att regnvattnet skulle kunna rinna undan.

Till vänster: Vattensamlingen under ett stuprör var en utlösande faktor till att stenkistorna tillkom.  
Ovan: Grävning av stenkista pågå.
